労働災害

# ■事例1 労働災害事故(工事関係者)【墜落・転落】

公衆災害

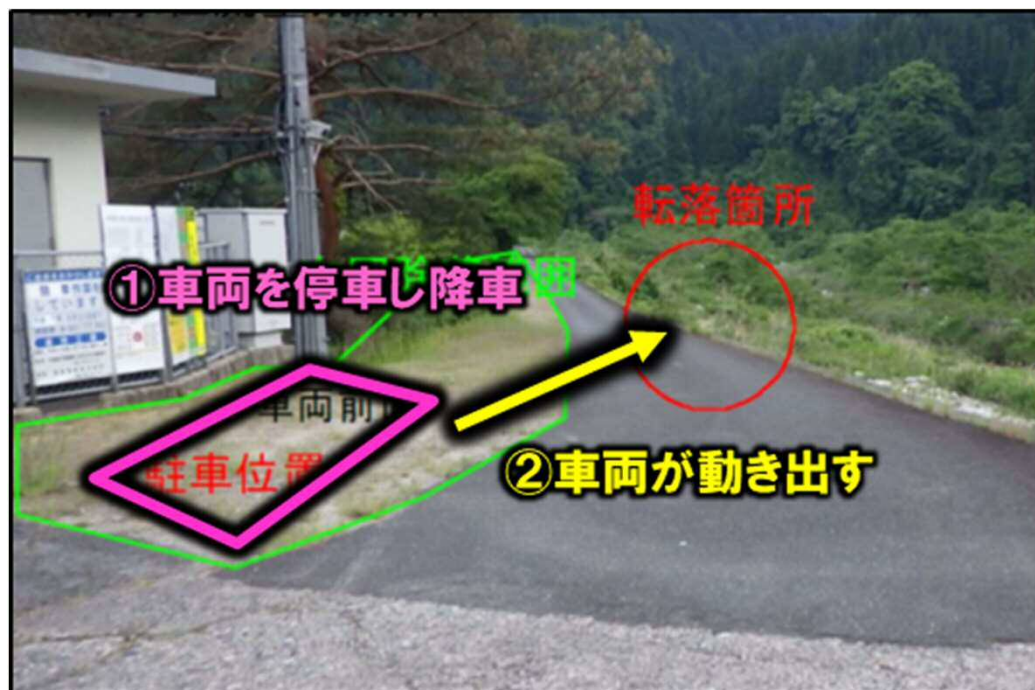
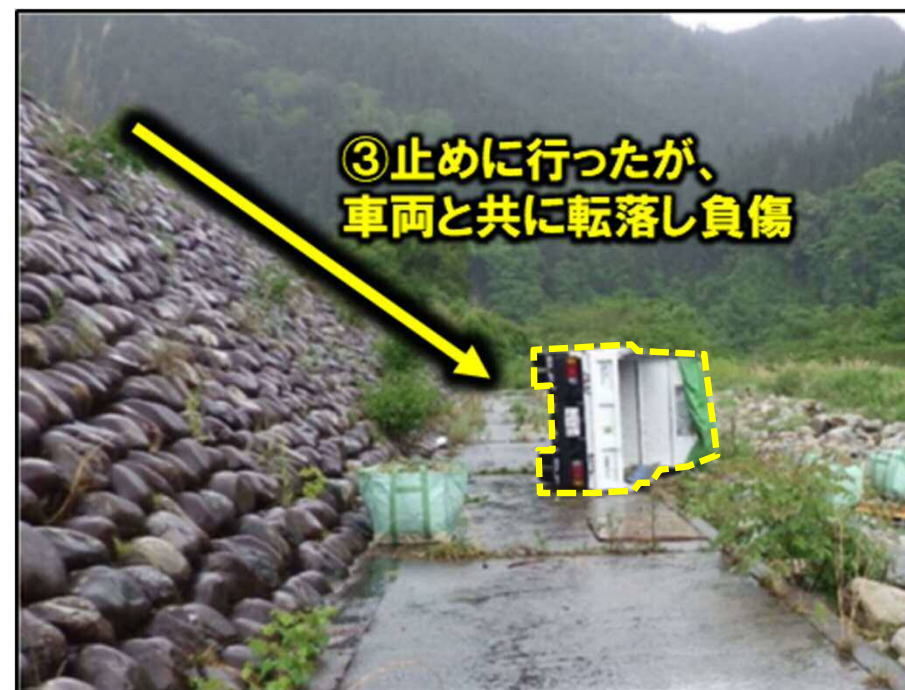
作業箇所の確認を行うため乗車していた車両(2tダンプ)を停車し降車したところ、サイドブレーキが引かれておらず車両が動き出し、止めようとしたが車両と共に堤防から転落し負傷したものの【負傷者1名】

・サイドブレーキを引かず降車した。

・駐停車時にサイドブレーキを必ず引くよう周知徹底を図る。  
・サイドブレーキ忘れ防止のため車両内にサイドブレーキを必ず使用する事を掲示する。

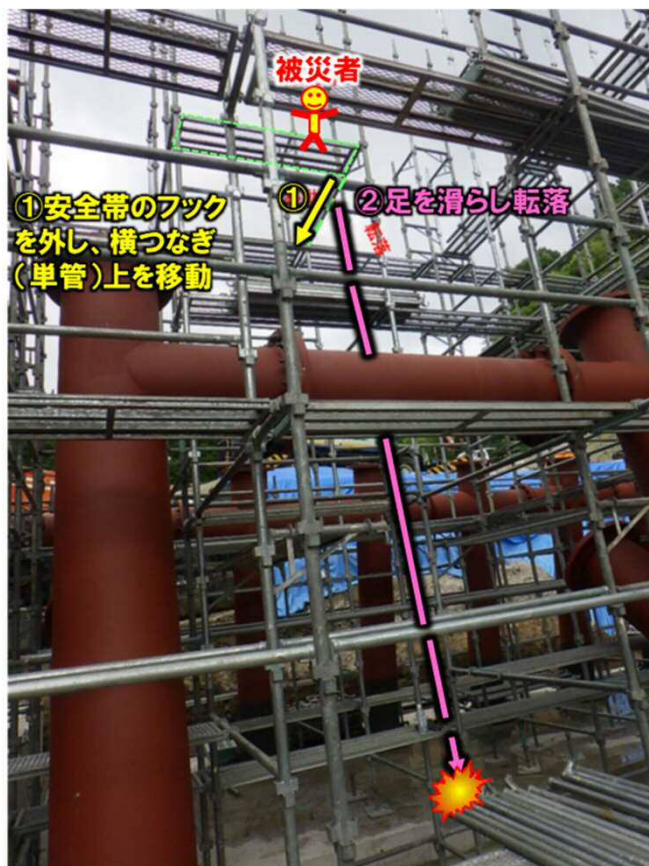
砂防堰堤の鋼製部材設置の足場を組立てる作業を行っている際に、作業員が安全帯のフックを外して足場の横つなぎ(単管)上を移動し足を滑らせ転落し負傷したものである。【負傷者1名】

- ①下請け業者が、足場板の設置を一部取り止めた
- ②転落防止対策を講じないまま、作業員が安全帯を使用せず横つなぎ(単管)上を移動した
- ③下請け業者が足場組立等作業主任者の到着を待たず不在のまま足場組立作業を行った

- ①組立時に支障となる場合は、開口部となる箇所には立入防止を行った後に足場板を取り外し、鋼製部材組立後は足場板を元に戻す。
- ②足場板上を歩き横つなぎ(単管)等不安定な箇所は移動しない。
- ③足場組立等作業主任者が不在となる場合は作業を行わない事を徹底する。

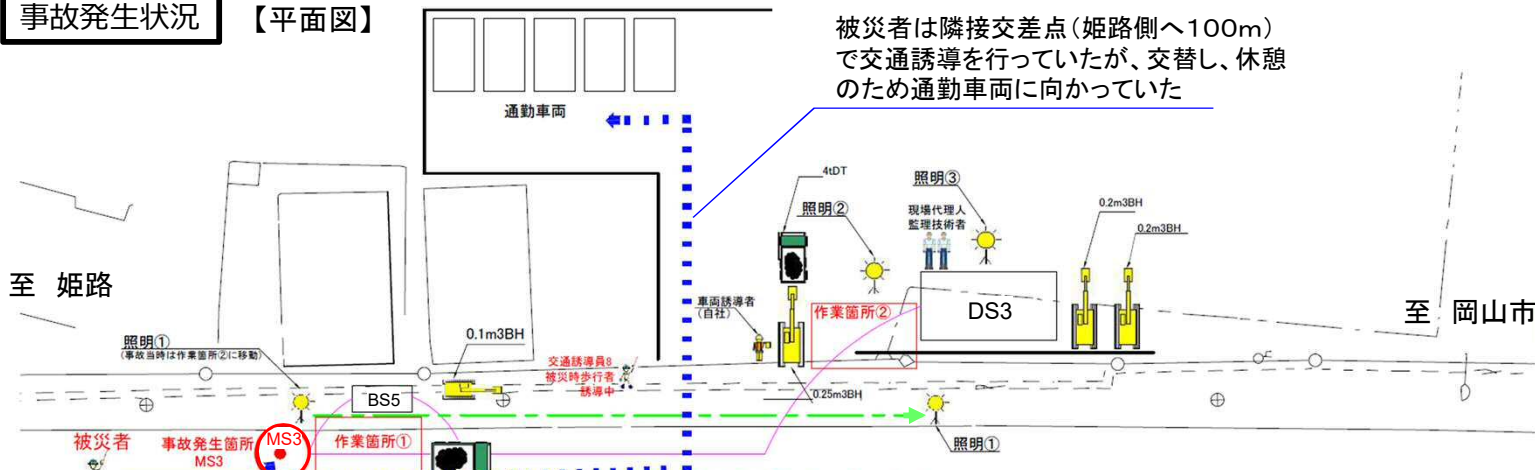
【平面図】

電線共同溝の管路施工中にハンドホールの鉄蓋を開け元請職員が通過試験を行っていたところ、交替のため移動していた被災者がハンドホール開口部より転落し全身打撲(転落外傷)を負ったもの【被災者あり】

- ①開口部に対して囲い・覆い等の墜落防止措置を設けずに作業を行った。
- ②一部の警備員へ対して開口部の周知漏れがあった。
- ③現場代理人が鉄蓋を開けずに現場から離れ、監理技術者も鉄蓋を閉めてから現場を離れる等の指示ができていなかった。
- ④照明が移動され暗かった。(開口が見えなかった)

- ①バリケードで囲ってからハンドホール鉄蓋を開ける。
- ①鉄蓋解放中は転落防止仮蓋(添付資料)を設置する。
- ①仮蓋の上にフラッシュバーを追加設置する。(開口部の見える化)
- ②朝礼時警備員全員へ対面で作業内容と開口箇所を周知し前日の作業指示簿へ全員のサインをもらう。
- ③ハンドホール内での作業では必ず上部に監視員を配置。(当日のメンバーより選任)
- ④開口箇所には照明を設置し作業が終了するまで照明を移動させない。

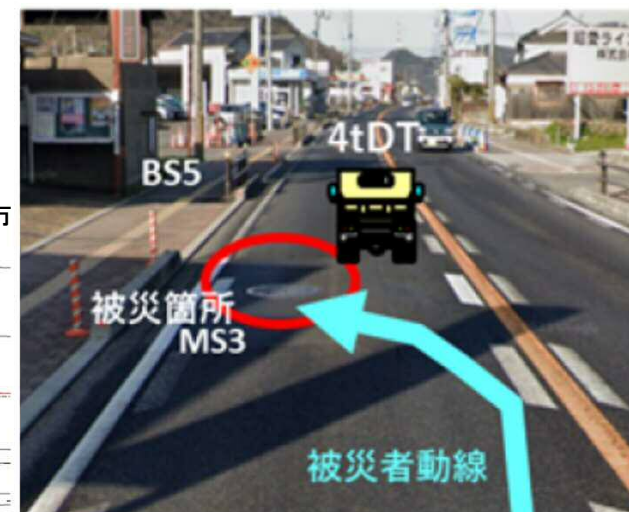
被災者は車道に4tDTが止まっており車道から歩道に移動しようとした際、開口していたMS3の存在に気づかず転落

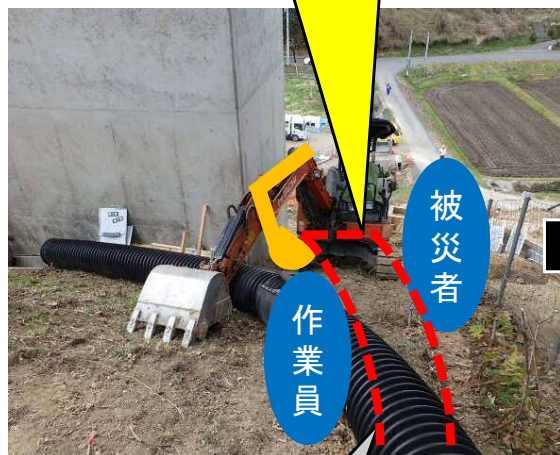
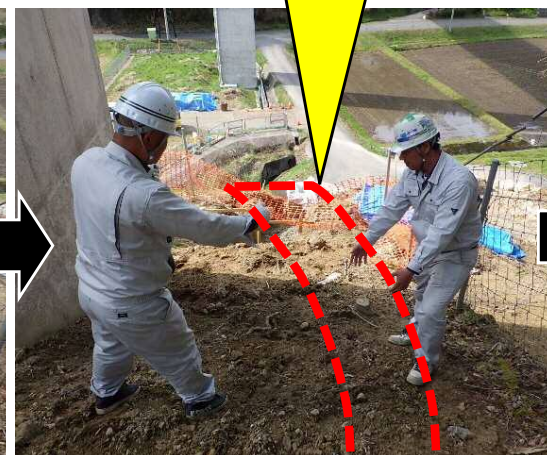
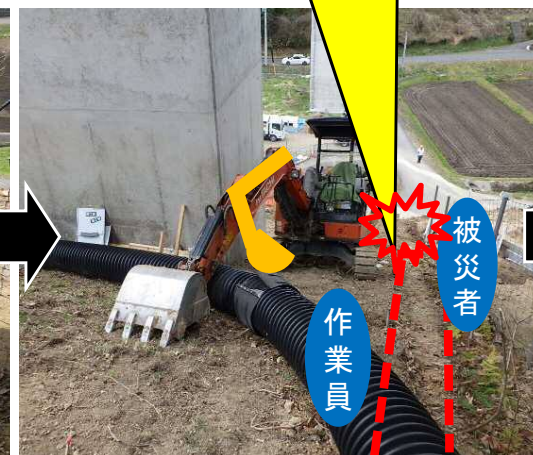
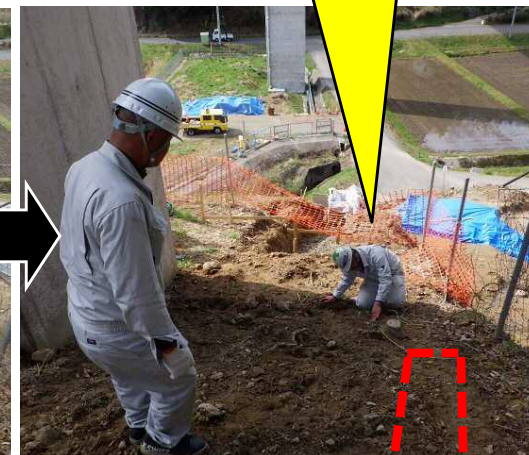
黒パイプがバックホウのキャビンに引っかかる。

黒パイプを外すために上に持ち上げる。

曲がっていた黒パイプが外れ、まっすぐに戻ろうとする。

黒パイプが外れ、まっすぐに戻ろうとした反動でバランスを崩して転がり落ちた。

・床掘作業範囲を黒パイプが影響しない位置まで実施するよう元請が下請に指示したが、下請は黒パイプに影響する位置まで床掘作業を行った。

・斜面上での作業であり、転落の危険性が高い場所であったが、安全指導や安全措置が不足していた。

・施工内容が当初予定と変わった場合は、下請は元請に報告し、元請の判断を仰ぐ。  
・作業中に、当初の想定と状況が変わった場合は、下請は元請に報告し、元請が対応を検討して下請に指示する。

・協力会全体の安全大会の中で今回の事故の原因と対策を周知徹底し水平展開する。  
・斜面上に固定式防護柵と移動式安全ネットを設置する。  
・安全勾配だが、斜面上に親綱を設置し安全帯を着用して作業する。  
・安全通路として昇降階段を設置する。

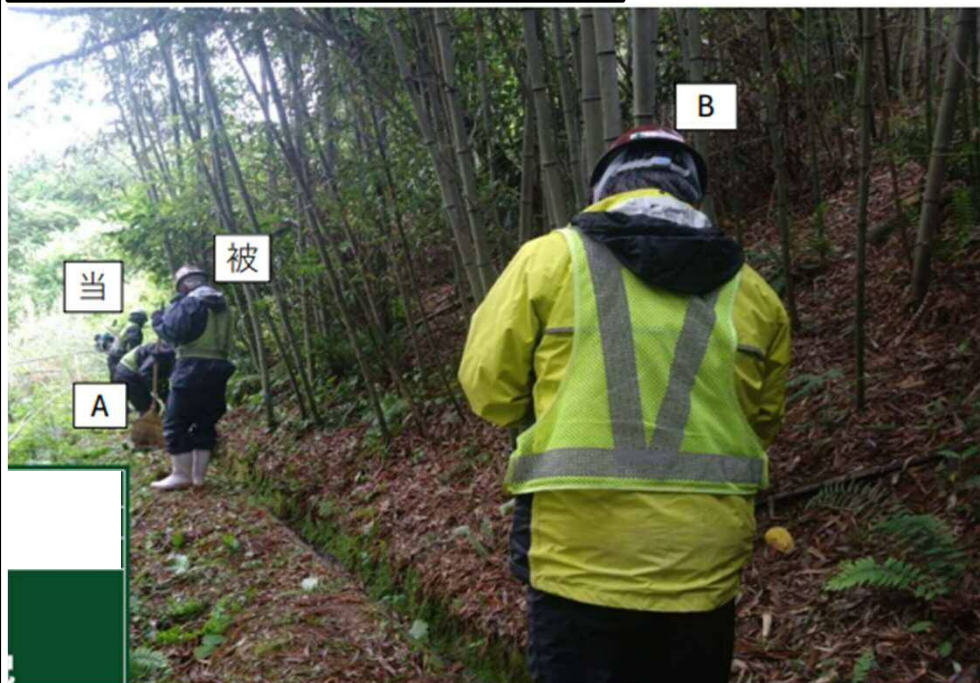
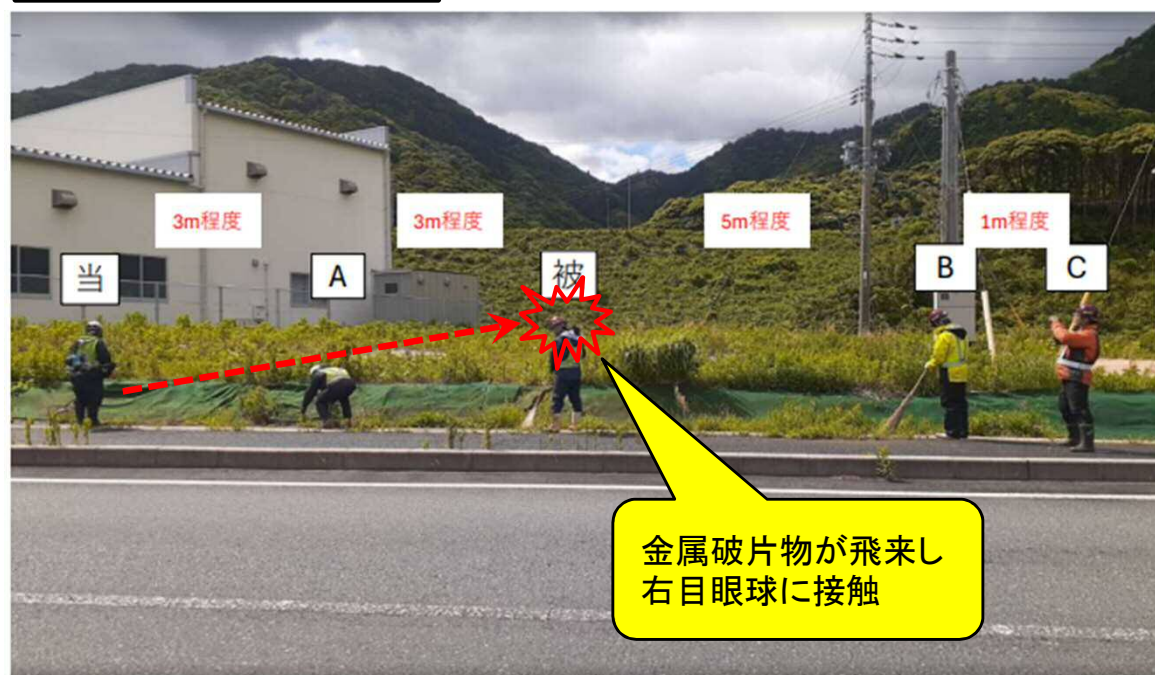
盛土小段の水路両際の除草及び枝処理を行っていたところ、刈払機にて除草作業中に後方で集草作業をしていた作業員に異物が飛来し右目眼球に当たり負傷したもの。

- ①集草作業員へ飛び石等の危険が及ぶ認識がなかった。
- ②集草作業員が防護メガネを着用していなかった。

- ①集草作業員へ飛び石等の危険が及ぶことを認識をする。
  - ・ 施工計画書の改定
  - ・ 作業手順書の見直し
  - ・ 作業員への再教育
- ②刈払機を使用する作業に携わるものは防護メガネ全員着用とする。

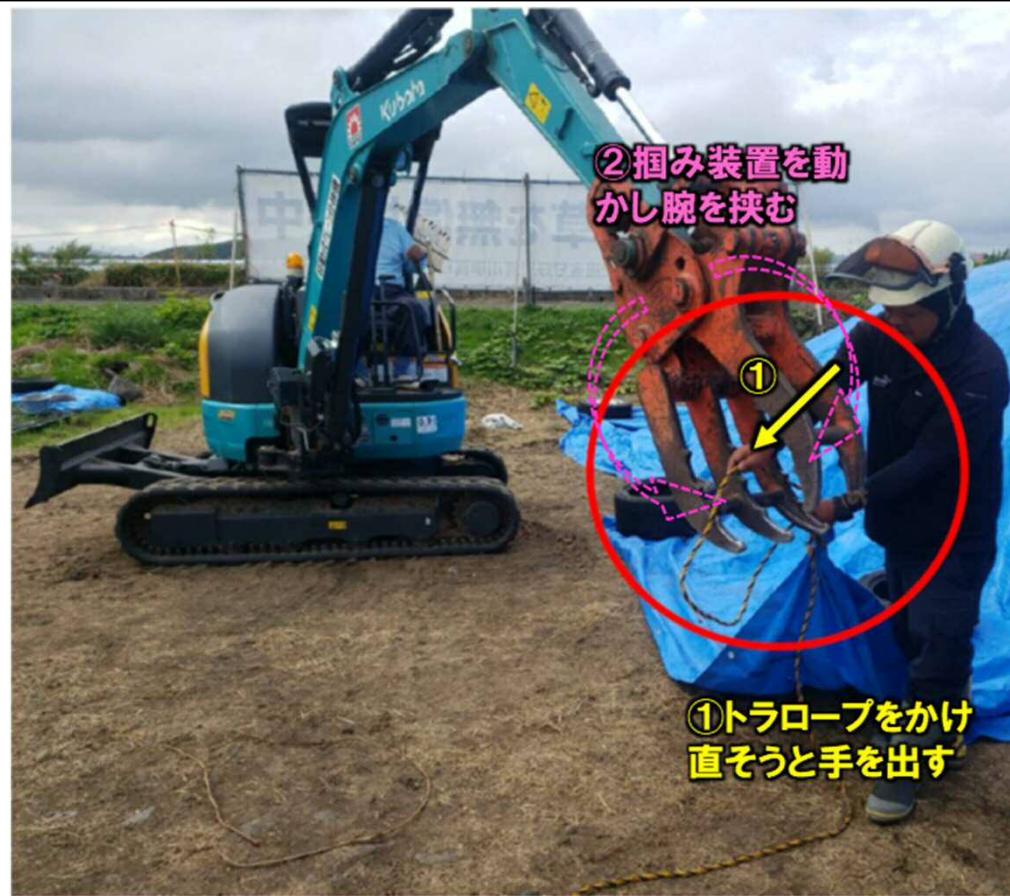
刈草の梱包作業を実施中、刈草を覆っていたブルーシートを取るためトラロープをバックホウの掴み装置に掛けた際に、作業員がトラロープに手を伸ばしたと同時にバックホウのオペレータが掴み装置でトラロープを掴もうと掴み装置を動かしたため掴み装置で作業員の腕を挟み負傷したもの。【負傷者1名】

具体的な作業の手順や合図等を定めず作業を行った

ブルーシートの取り外しは人力作業で行う

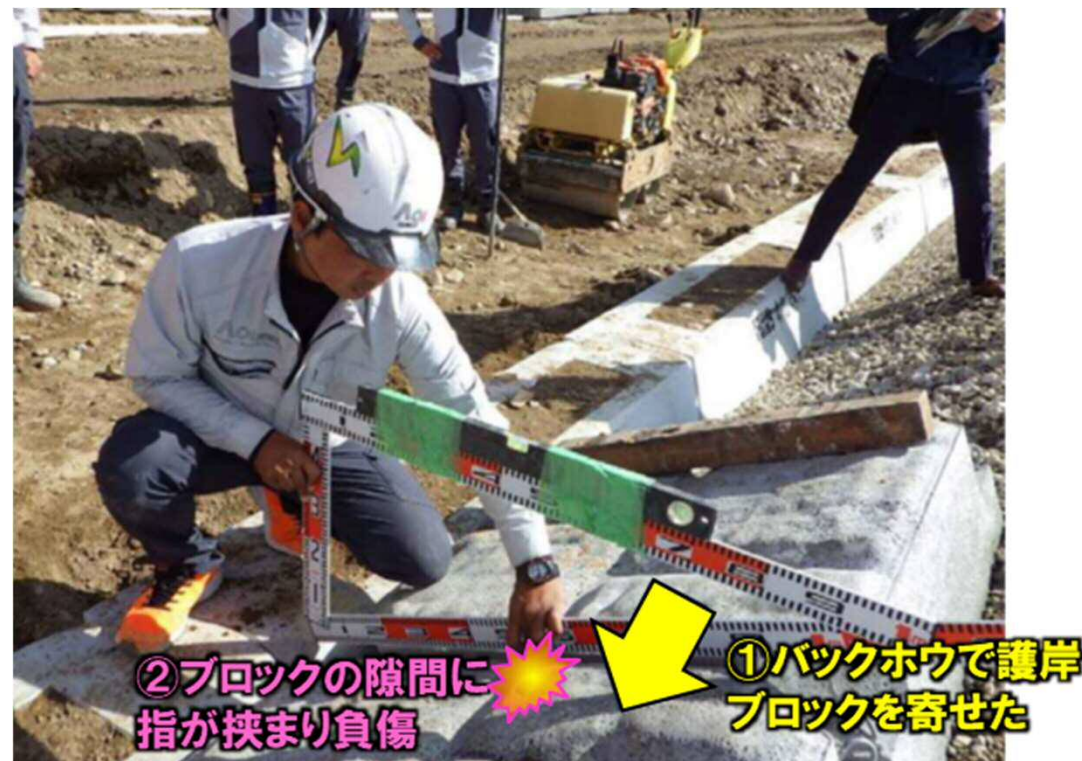
### 配置図

護岸ブロックの据付作業を行っていた際、護岸ブロック間に発生した隙間をバックホウで寄せた時に、護岸ブロックの勾配を測っていた作業員の指がブロックの隙間に挟まれ負傷したもの【負傷者1名】

①重機による護岸ブロックの位置調整と作業員による勾配確認作業同時に行った。

①重機と作業員の同時作業禁止の周知徹底を図る。

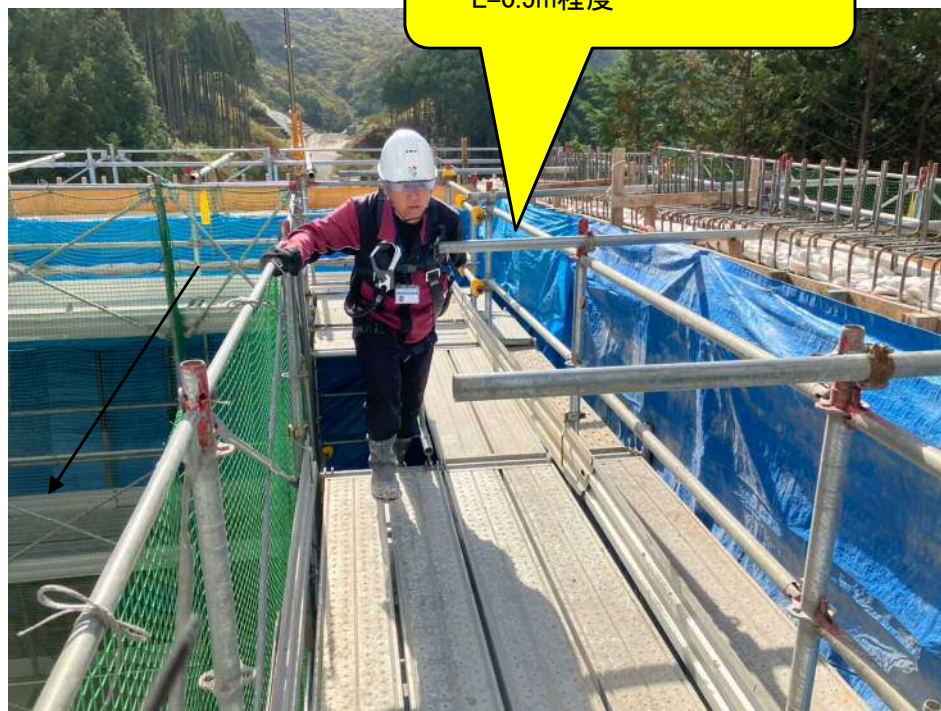
橋台躯体のコンクリート養生作業において、足場下段での作業が終了し、養生作業のため足場上段に移動する際、通路へはみ出していた単管へ左胸をぶつけたもの。【負傷者1名】

- ・通路にはみ出していた単管の危険性に対して認識が不足していた。
- ・巡視等においても指摘等がなく、対策も行われていなかった。

- ・各業者の作業手順書に「作業通路においては段差や凸凹、突起物を極力なくす」、「危険箇所がある場合にはクッション等での養生の実施、注意喚起標識の設置を実施する」の2点を追記し、再周知を行う。
- ・安全巡視記録に「通路の確保状況」、「足場上の整理整頓状況」を追加し、安全巡視を強化する。
- ・突出した危険箇所にはキャップ、クッション材等で養生を行い、注意喚起標識の明示を行う。

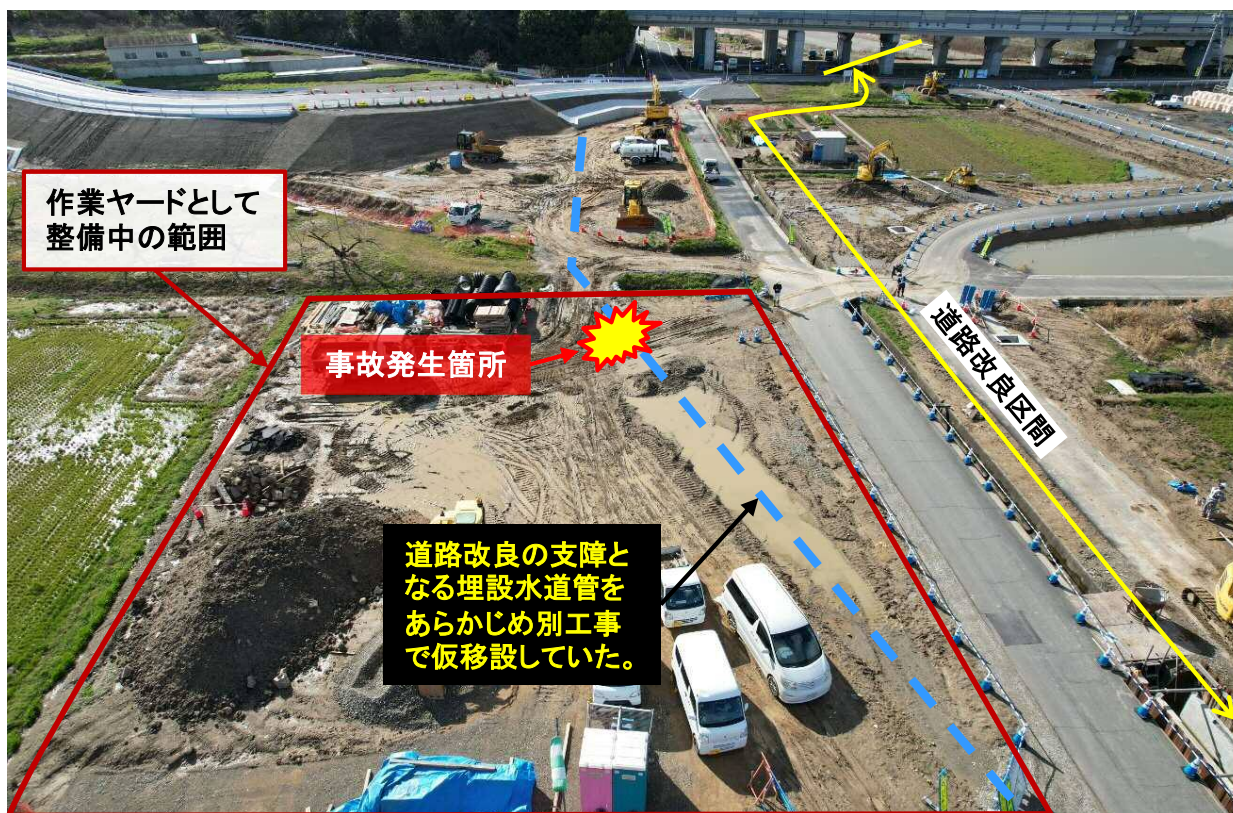
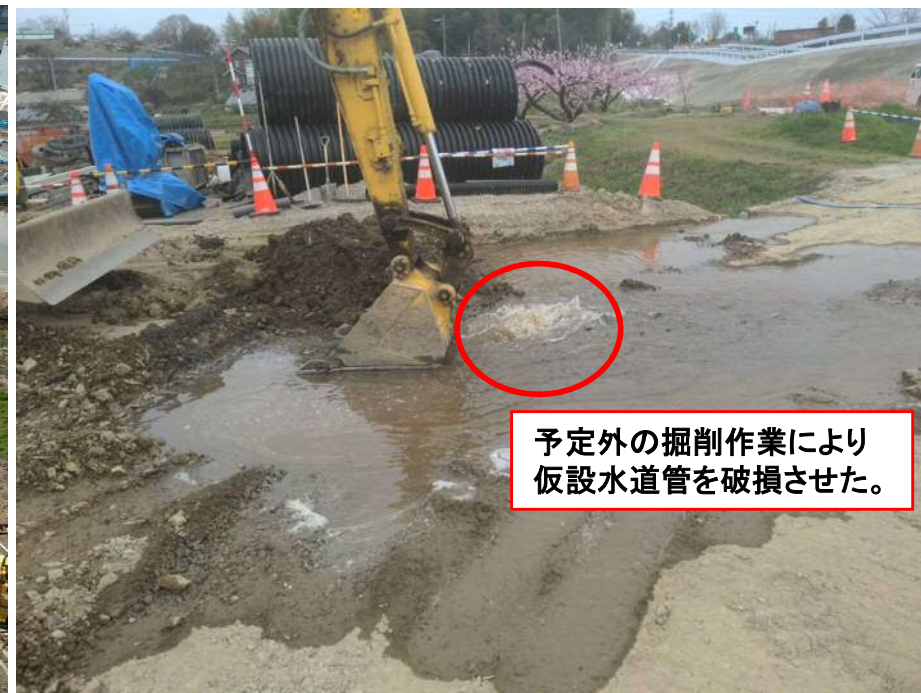
借地部において作業ヤード整備のため碎石の敷均しを行っていたが、一部ぬかるんだ箇所があったため良質土に置き換えようとバックホウで掘削を行ったところ、借地部内の仮設水道管と接触し損傷させたもの。【仮設水道管損傷】

仮設水道管が埋設されていることは認識されていたが、走路のぬかるみ対策が必要であると元請の作業主任である重機オペレーターが独断で、当日の作業指示に無い掘削作業を行ってしまった。

- ・作業指示に無い作業は行わないことを徹底する。
- ・作業指示の変更が必要となる場合は、必ず現場代理人へ連絡し、変更作業指示書を作成し、KYKや打合せを実施のうえで作業を再開する。
- ・現地埋設箇所へ、埋設物の種類・深度を誰がいつ見てもわかるよう明示する。

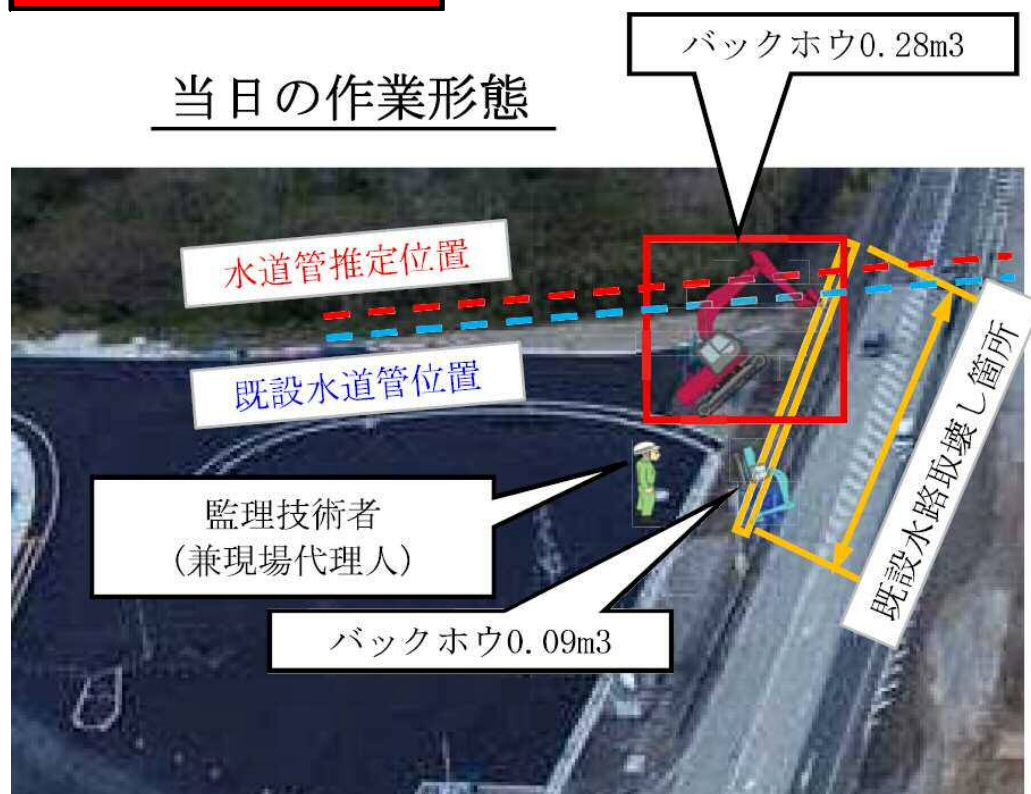
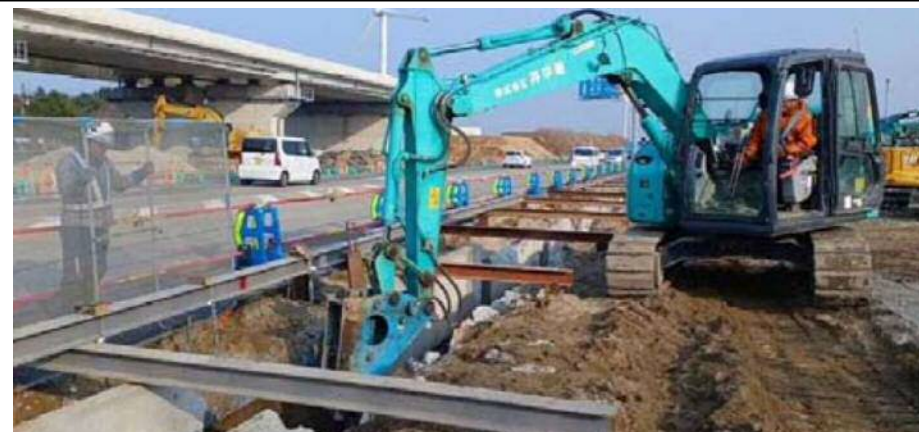
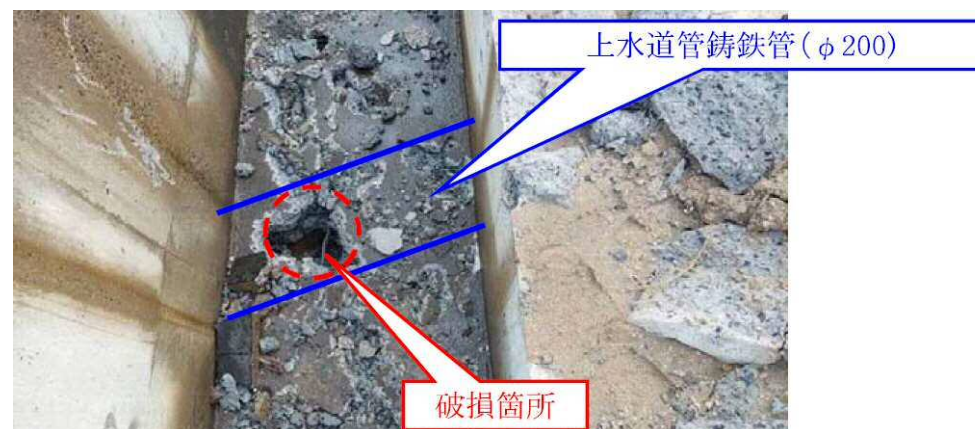
油圧ブレーカーを使用した既設のコンクリート水路の取壊し作業中に、水路底版の直下に埋設されていた水道管(鑄鉄管φ200)を破損させたもの。【断水による周辺への影響無し】

- ・当初契約内容で埋設物事前調査等行っていたが、追加作業となった箇所について、埋設位置の手前側から施工を開始し、近づいた段階で事前試掘調査を考えていたが、実際の位置と異なっていたため破損した。
- ・追加作業が否かに関わらず、掘削、取壊し工着手前に試掘調査を行い、埋設管の位置を明確にする必要があった。

- ・全ての掘削・取り壊し工において、直近の作業エリアに近づいた時点ではなく、工事着手前に埋設物事前調査・試掘を徹底する。
- ・全ての掘削を行う箇所について、地下埋設管探査地中レーダを用いて調査し、反応が出た箇所は埋設管理者立会いのもと試掘し、目視によって確認する。
- ・試掘等で確認した位置に地下埋設物の種別、深さ等を表示した注意突起看板を設置し、作業時は関係者が常に把握できるよう現地に配管ルート図を掲示すると共に、配管ルートをスプレーでマーキングし見える化する。
- ・作業員全員に埋設物図を配布し毎日、現地埋設管箇所にて埋設管の種別、位置、深さ、配管ルートを周知徹底させる

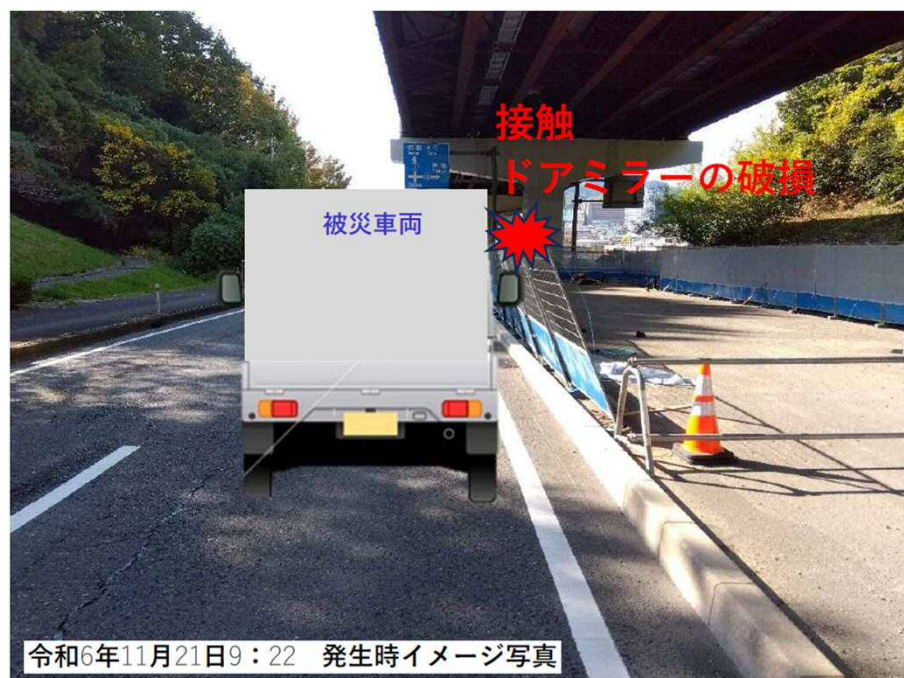
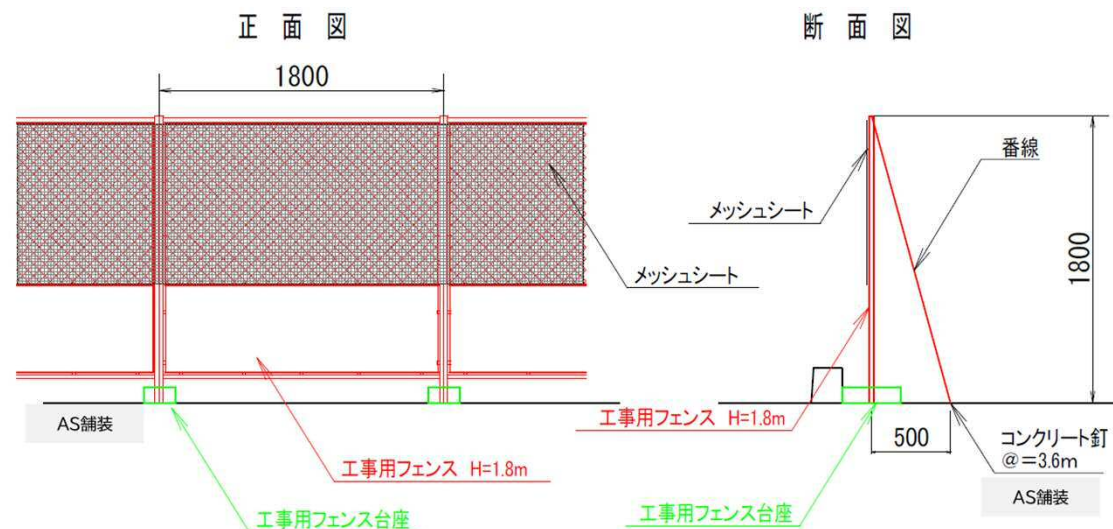
現場発生品の仮置場所として使用するため高架下に設置した工事用フェンスが、大型車両が通行した際あおられ車線側に倒れかかり、後続を走行していた車両2台のドアミラーに接触し損傷した。【一般車両損傷2台】

盗難対策として、工事用フェンスにメッシュシートを付け、目隠しを行っていた。大型車両通行時に風を受ける構造となっていたが支持方法が不十分で、その結果設置していた工事用フェンスの台座が動き、控えの番線を固定するためアスファルト舗装に打込んだコンクリート釘が風の振動で外れてしまった。。

当該高架橋下ヤードの使用を止め、別の民間の敷地を確保し、仮置場とする。

今後、道路上に同様の工事用フェンスを設置する場合は、設置方法について社内確認を行い、現場条件に応じた対策を行う。

- ① 工事用フェンスの台座はH鋼（400×400）とする。
- ② 工事用フェンスとH鋼を固定する専用具（H鋼サポート等）を使用する。
- ③ 3@1.8m=5.4mに1箇所単管を打ち込み、チェーンにて控えを取る。
