労働災害

■事例1 労働災害事故(工事関係者)【飛来・落下】

■事例1 公衆災害事故(工事関係者) 【架空線損傷】

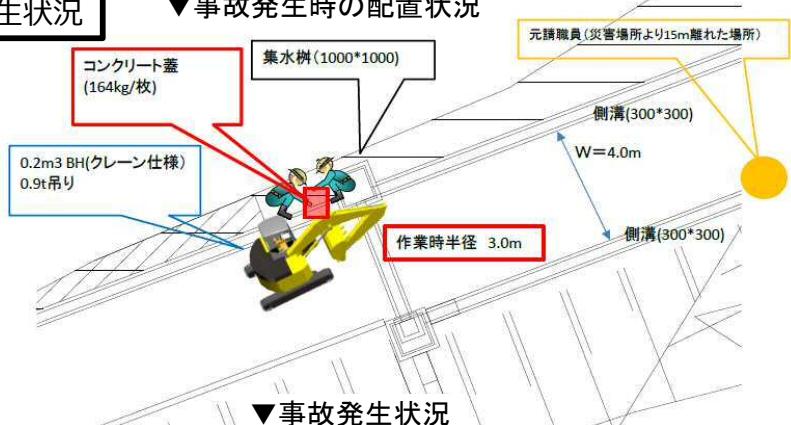
▼事故発生時の配置状況

残土処分場において、片付け作業の桟の清掃作業が完了したため、集水桟へコンクリート蓋を設置する作業を行っていたところ、2箇所の玉掛け吊り金具のうち被害者側の金具が外れ、コンクリート蓋が高さ15cmから被災者右足(安全靴未着用)の上に落下し負傷(右第3趾末節骨骨折)したもの。

- 吊り治具は実物を使用し確認を行い元請職員が関係者全員に周知させる。
- 新規入場者教育の際に経験が少ないと確認した場合は現場職員と下請けの主任技術者を交えて打ち合わせを行い従事させる作業を決定する。
- KY活動後に各下請け毎に全員で適切な保護具の着用が出来ているか、指差し確認を行う。元請の確認はKY活動後及び安全巡回時に実施する。
- 災害時の報告については、元請社員が病院に同行し、診断結果を十分確認し、施工計画書記載の「緊急時の体制及び対応」に沿って行動する。病院に同行した時点で発注者には必ず連絡を行う。下請けへの周知は毎月の安全訓練時に教育を行う。

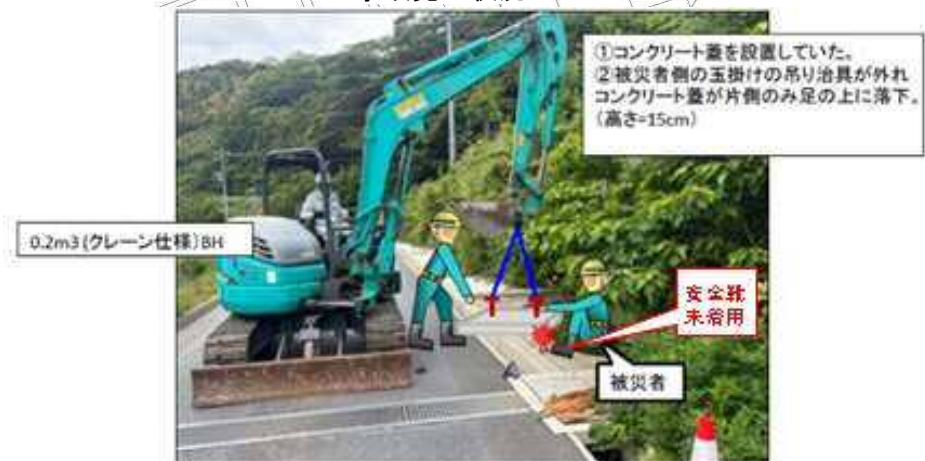
▼事故発生状況

- 吊り治具の取扱方法が十分周知できていなかった。
- 被災者は玉掛けの資格は有していたが、土木作業の経験がなく吊り治具の使用方法を十分理解できていなかった。
- 保護具(安全靴)の着用が出来ていなかった。
- 被災者の診断結果の確認を十分に行っていなかった。

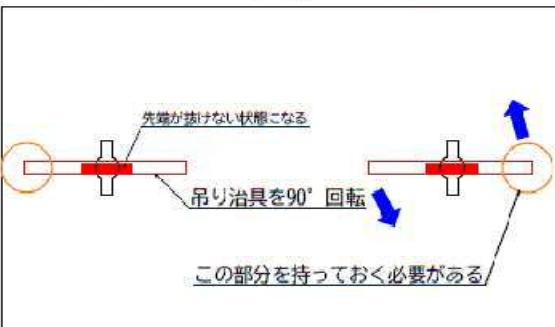
吊り上げるときは吊り治具を90°回転させる

*吊り上げるためにベルトスリングにテンションを加えた時に吊り治具が矢印方向に回転する力が働き、差し込みの状態に戻ってしまう。その為丸囲いの箇所を回転しないように持つておく必要がある。

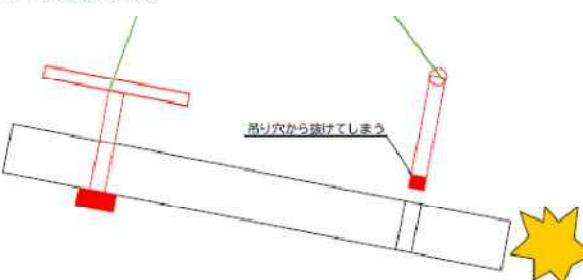
しっかりと持つていなかつたことにより吊り治具が回転し片側のみ落下してしまった。

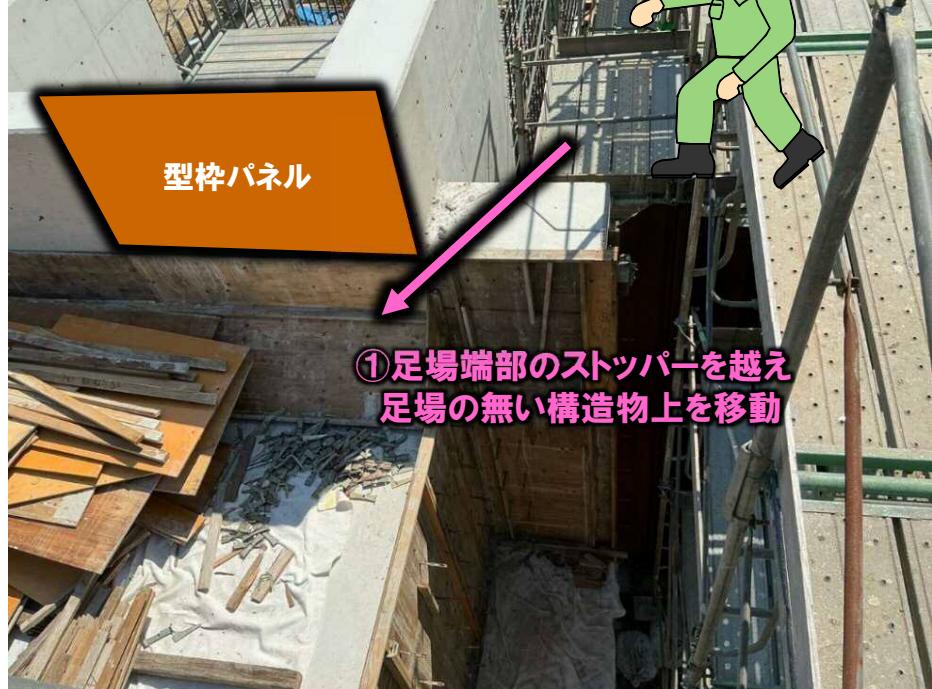
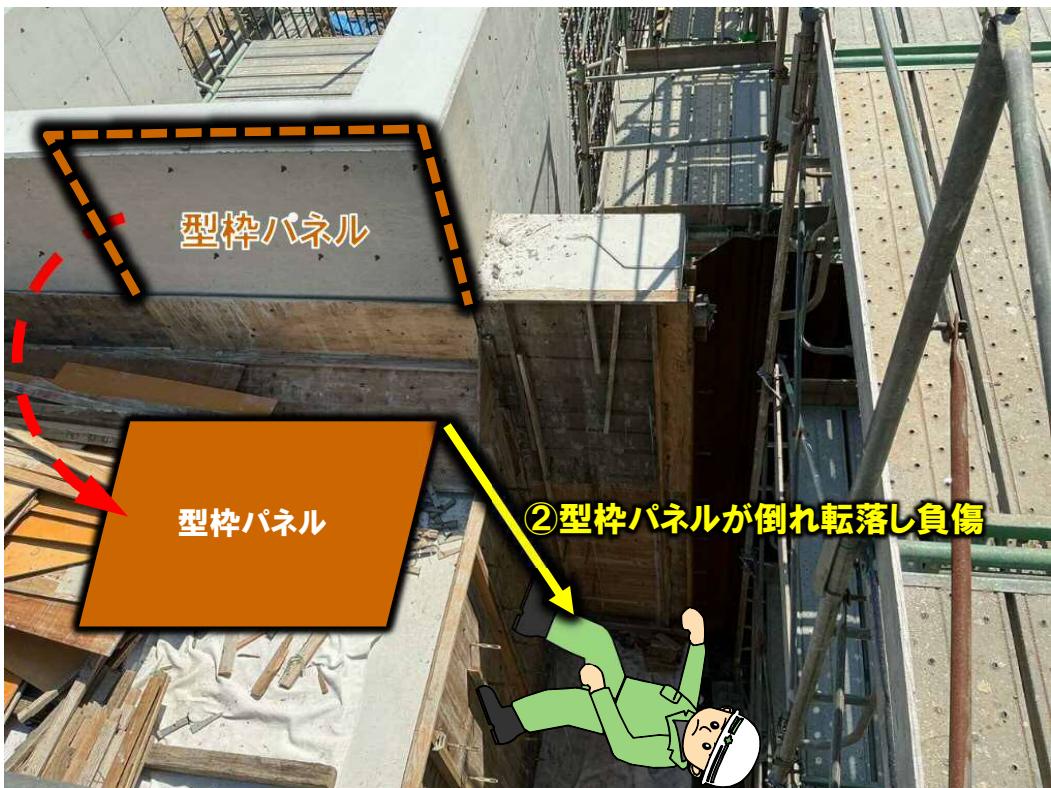
樋門の型枠解体作業中に、被害者が作業予定にない他の作業員の作業を手伝おうと、作業足場端部のストップバーを乗り越えて、決められた作業通路以外を移動したところ、手を掛けた型枠パネルが倒れ、3.4mの高さから転落し負傷したもの。

①予定にない作業を、元請に報告、確認せずに実行したため。

①予定作業の変更や追加作業を行う場合は、元請へ必ず報告させ、元請は変更又は追加作業の作業指示手順を作成のうえで、改めて作業従事者全員で作業手順の確認及び危険予知活動を実施する。

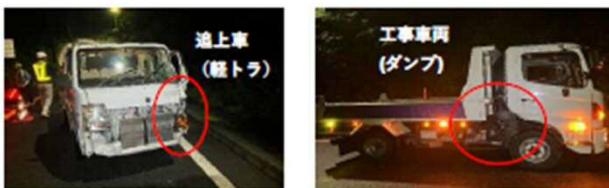
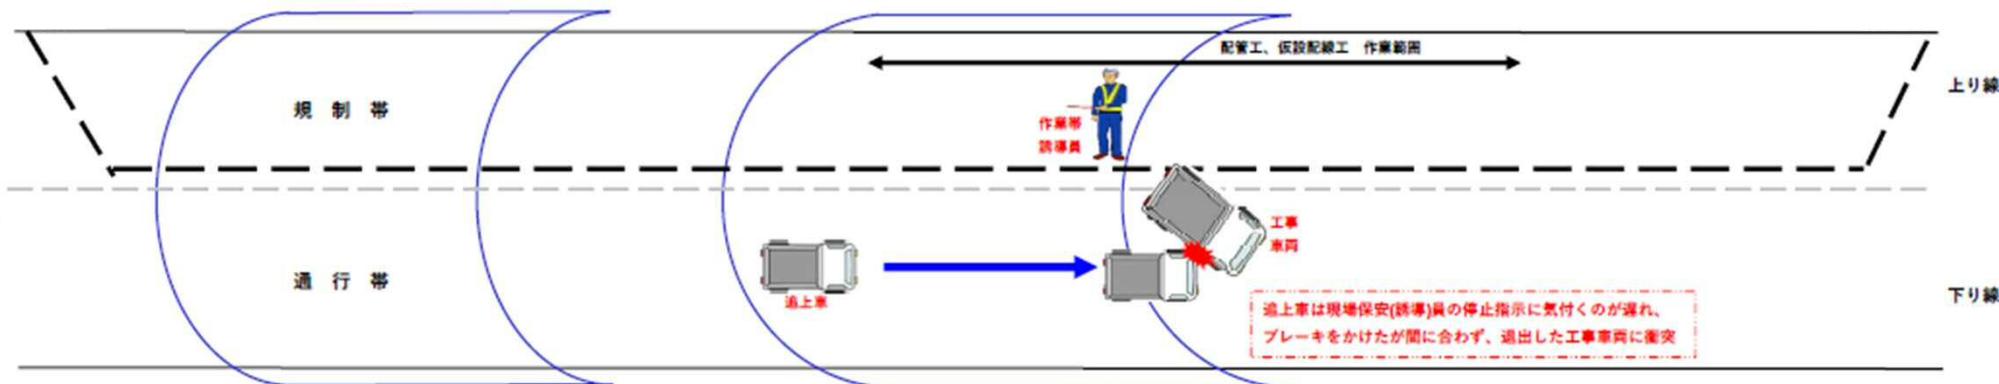
片側交互通行規制(上り線) 21:00~6:00

トンネル警報設備工事において、片側交互規制内より交通誘導員の合図により規制内から4tダンプ車が退出した際、規制の追い上げ車(軽トラック)が4tダンプに追突したもの。

- ①作業帯誘導員と追上車運転手による工事車両の規制帯からの入退場時の具体的な連絡方法と合図が決められていなかった。
- ②KY時の規制内作業における入退場時の連絡事項が曖昧で、口頭で連絡となつており作業員及び誘導員に周知できていなかった。

- ①工事車両の規制帯からの入退場時の具体的な連絡方法と合図を明確に設定して、関係者に周知徹底する。
 - ・規制班の連絡体制、連絡方法の合図を明確にする。(追上車との連絡が取れるまでの工事車両等の入退場を厳禁)
 - ・追上車の停車を必ず確認し、退場車両を出すことを明確にする。
 - ・作業員に場内ルールを記載したものを携帯する。
 - ・規制帯からの入退場方法及び車両の配置状況(入退場の場所)を周知する。

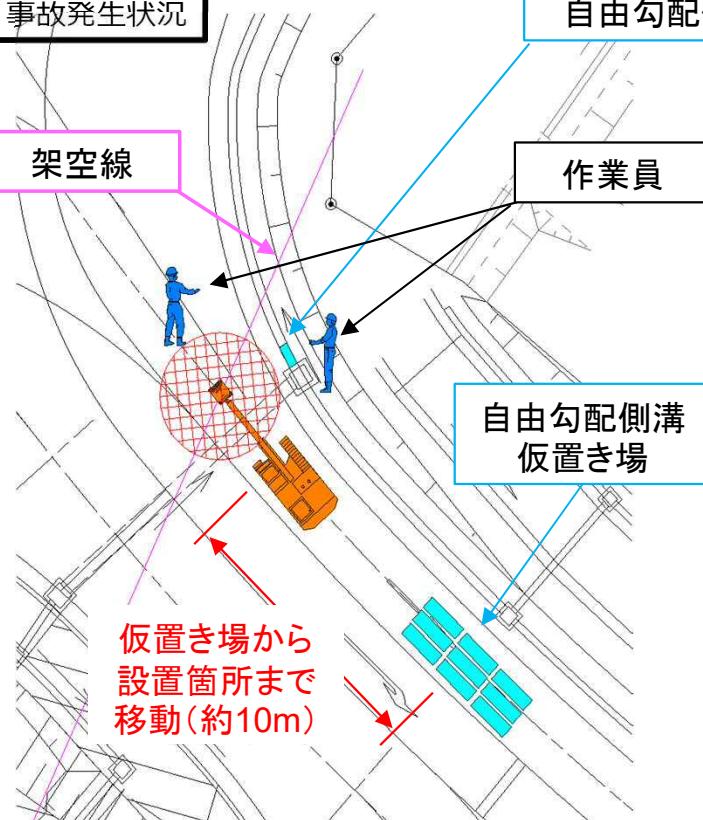
自由勾配側溝据付予定位置

道路改良工事の排水構造物工施工において、自由勾配側溝据付に必要な側溝切断をするため、側溝を横倒しにする目的でバックホウで吊り上げて旋回したところ、アームが架空線(NTT)及び架空線脱落防止用の一束化用ハンガに接触し、一束化用ハンガが外れたことで、架空線(NTT)が支持を失い、1m程度垂れ下がったもの。

- 施工箇所に架空線が存在することを認識していたにも係わらず、架空線前後にゲートによる高さ制限措置がなされていなかった。
- 架空線の下で重機による作業を最小限とする必要があったにも係わらず不要な作業を行った。
- 施工計画書に定めている監視員が上空の架空線を確認していなかった。

- 架空線の前後(3m間隔)に、ゲートによる高さ制限(H=5m、W=8m)と注意看板、注意標識旗等の団障工を設置する。
- 接触の恐がある架空線下での作業を最小限にするため、側溝切断行為は架空線から離れた側溝仮置き場で行う。
- 支障物である架空線への接触・切断事故を防止するための監視員を専属で配置する。

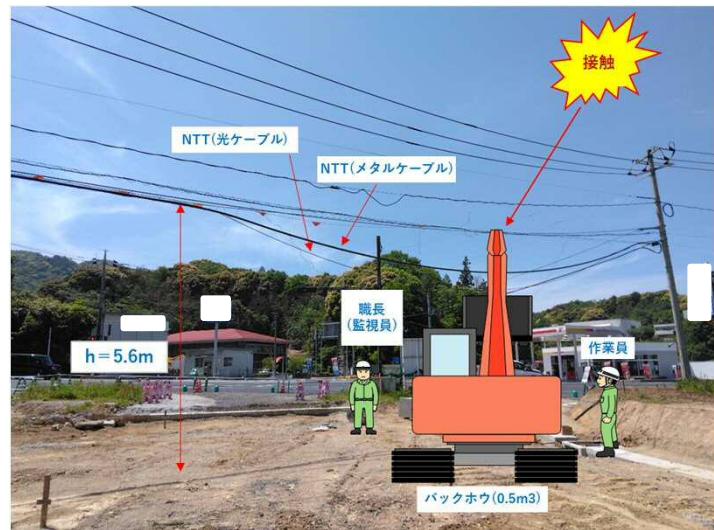
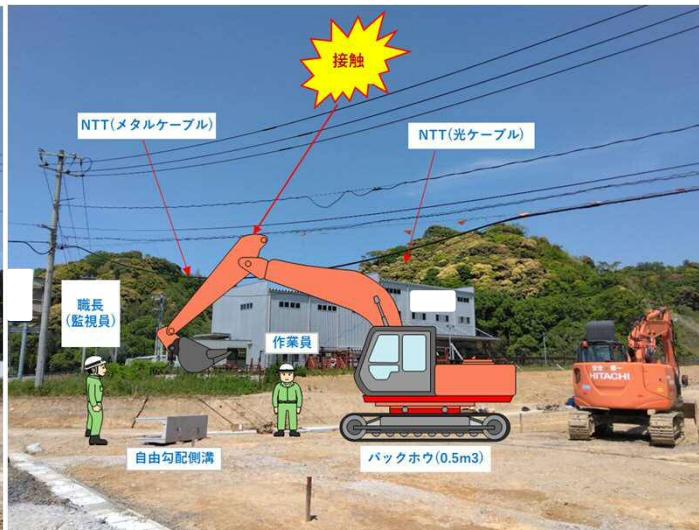
<バックホウブームが架空線に接触>

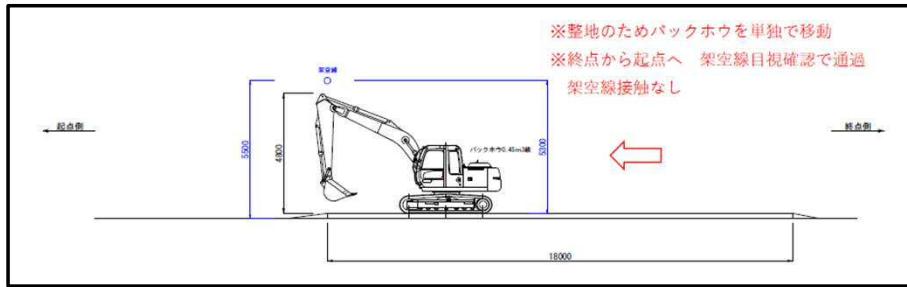
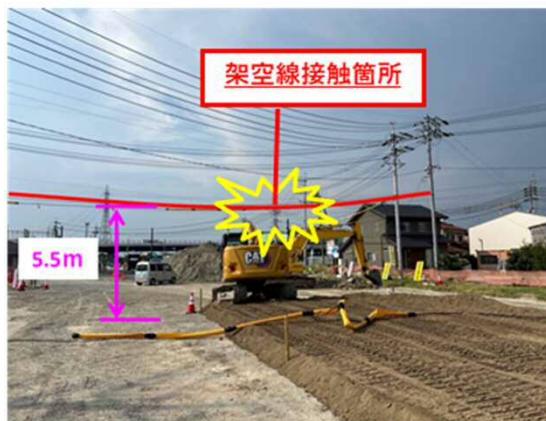
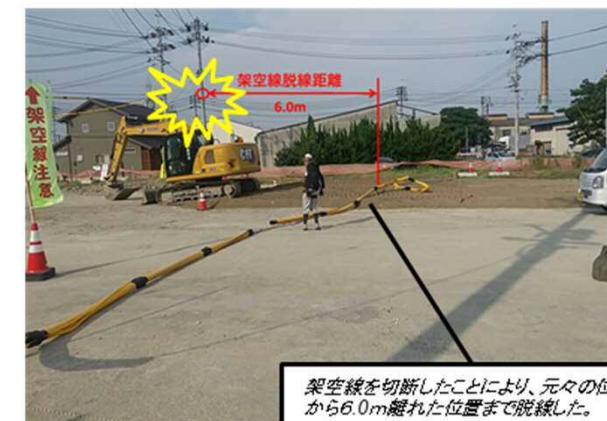
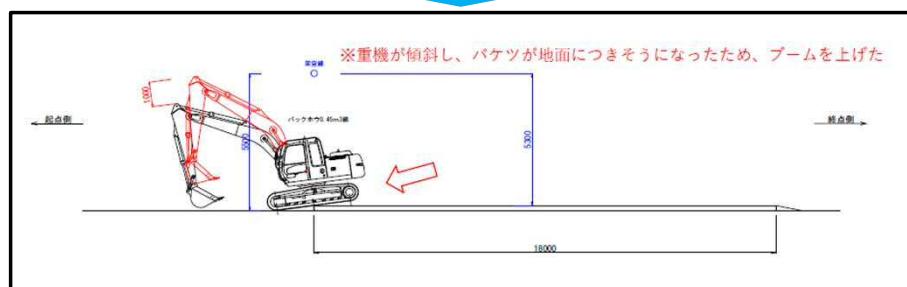
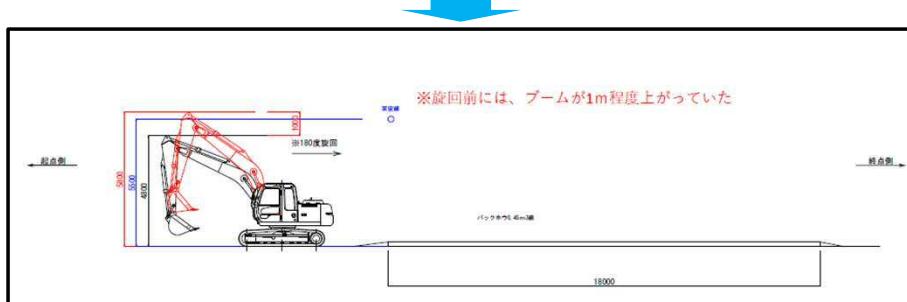
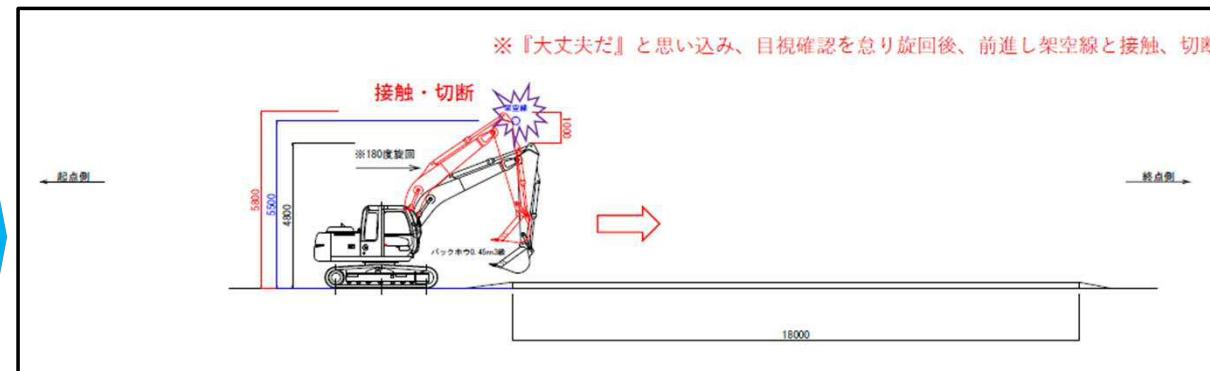
試験盛土の準備作業において、敷均し完了後、独断で整地作業を行い、バックホウのブームが架空線(通信線)1条(49回線)を切断したもの。

- 当事者が独断で予定外作業を行った。
- オペレーターが「大丈夫だ」と思い込み、目視確認を怠った。
- 試験盛土ヤードの位置が架空線と近接していた。
- 作業打合せ時やKY時に下請作業員への指導、徹底が不足していた。
- 作業手順書が路床盛土全体の手順書となっており、各地区での手順が不明確だった。
- 元請職員が他作業をしており、現場全体への注視が疎かだった。
- 重機点検のため、0.45m³バックホウの鍵を現場に持つて行ったが当事者が所持したままになっており、管理が出来ていなかった。

- 元請から下請けに対して、予定外作業をしないよう再指導、再徹底する。
- バックホウのオペレーターは重機移動・旋回前に必ず架空線の目視確認を行う。
- 工程(試掘時期)の見直し、試験盛土ヤードの位置を変更する。
- 作業打合せやKY活動の様式を見直す。地区毎に作業指示と安全指示を記載できるよう変更。また、KYに誘導員(監視人)を誰が行うか明記し、安全管理徹底を図る。
- 各地区に特化した作業手順書を作成し、作業員に周知徹底する。
- 元請職員間の役割を明確にし作業打合せ簿に記載する。作業監視役などの個別作業については、監理技術者以外が基本的に担当し、監理技術者は現場全体を把握できる体制にする。
- 重機点検後、施工計画及び作業手順書に記載のない重機のカギについては職長に必ず返却し管理させる。

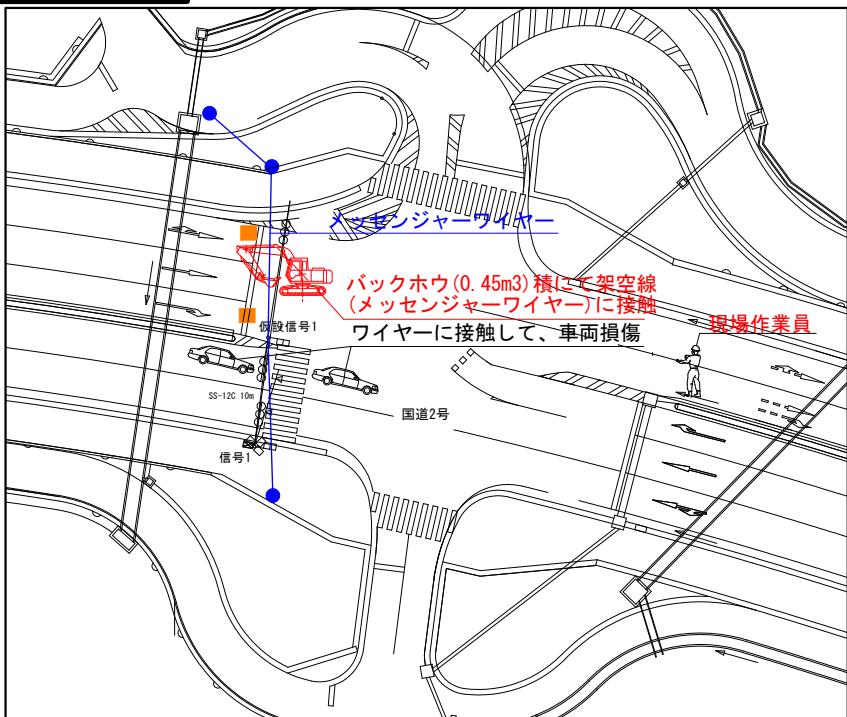
【平面図】

片付け作業として縁石を移動式クレーン(クレーン付きバックホウ0.45m3級)で揚重し旋回していたところ、上部にあったNTTメッセンジャーワイヤー(H=5.8m)にバックホウのアームが接触したためメッセンジャーワイヤーを切断するとともに、その振動で中国電力ケーブルの絡まりが発生。現道上にメッセンジャーワイヤーが落下し、国道を走行中の一般車両2台に接触し、車両に擦り傷の損傷が発生したもの。

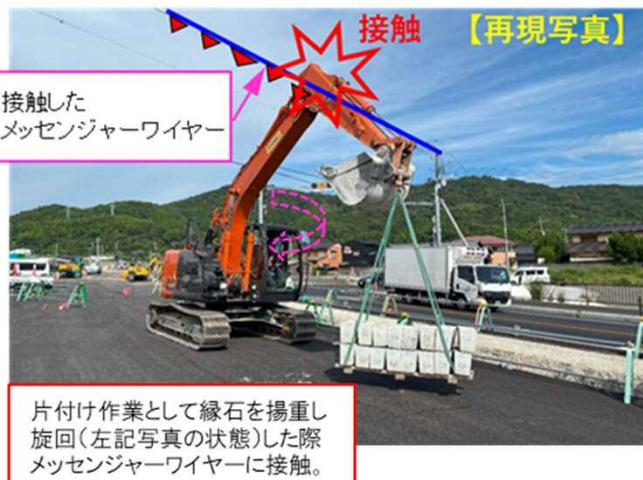
【事故状況写真】

- 架空線に対する防護措置が不足し、事故当日の作業指示において使用機械の具体的な指示をしていなかったこと。
- 監視員が重機から離れた状態で単独作業を行ったこと。
- 架空線が存在することは認識していたが、架空線への意識が低下していたことによる。

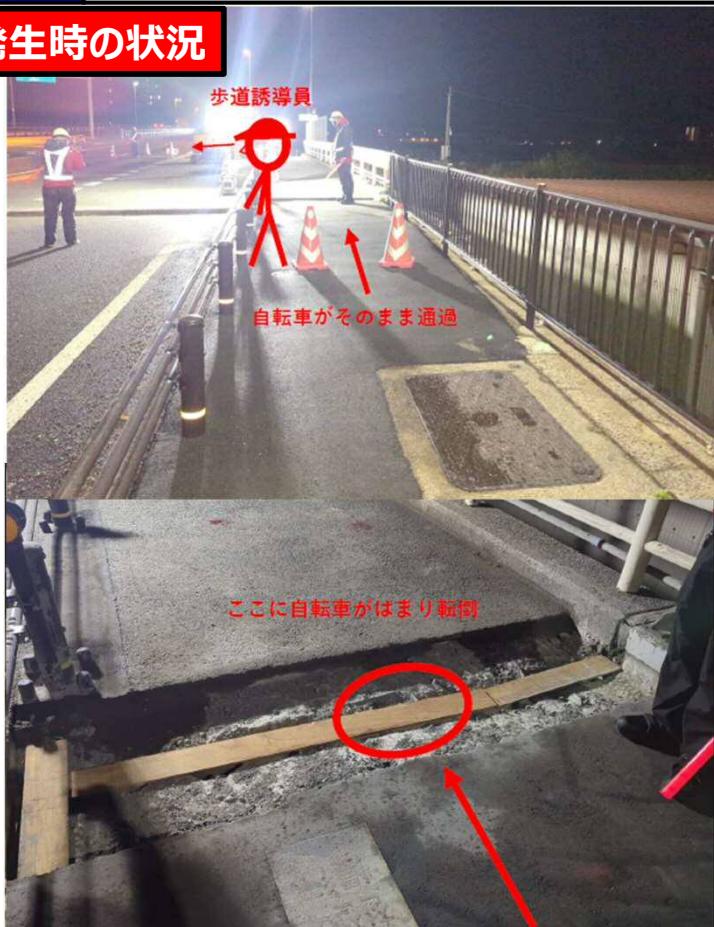
橋梁補修工事において、歩道を規制して伸縮装置の撤去作業を行っていたところ、現場内に自転車が進入し、撤去した伸縮装置部の段差で転倒し一般の方が負傷したもの。

- ①監督職員に報告することなく、現場代理人が独断で当初の施工計画と異なる交通規制方法に計画を変更して作業を行った。
- ②歩行者用通路を設置していなかった。
- ③コーンバーによる進入防止措置が無かった。
- ④遠方が視認できる注意喚起案内が無かった。
- ⑤歩道利用者への注意喚起案内が無かった。

- ①施工計画と現地の整合、変更手続きのチェック体制を強化する。
- ②カラーコーンとコーンバーで工事場所と通路を区切った安全な歩行通路を確保する。
- ③カラーコーンとコーンバーで歩道に隙間がないよう囲い、一般者に対し確実な立入禁止措置をする。
- ④誘導員が遠方から視認できるよう照明を追加設置する。
- ⑤歩行者と自転車に向けて、照明付きの注意喚起案内看板と回転灯を設置する。

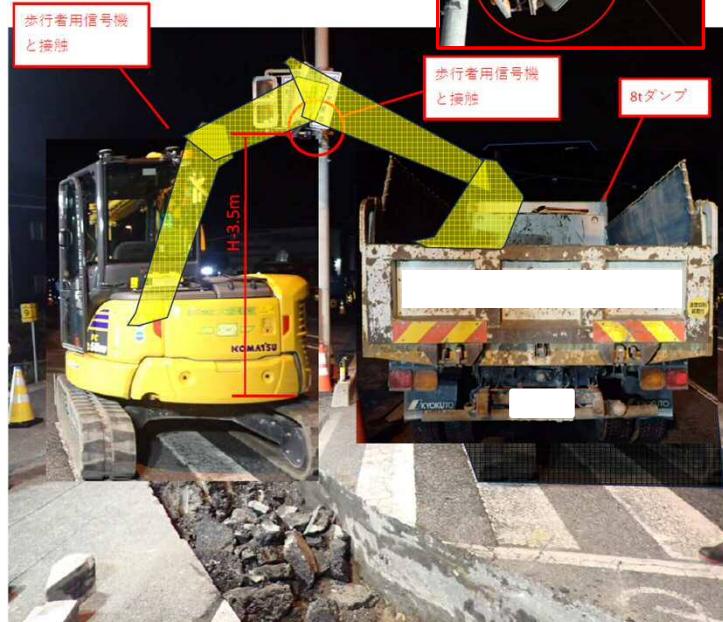
ダンプトラックにAs殻を積み込んでいたバックホウが旋回した際に、ブームが歩行者用信号機灯具に接触し損傷したものの。

- 具体的な施工指示（機材等の配置、監視体制等）が不十分であった。
- 合団者が操作停止の指示を出さずにバックホウから目を離し、他の作業を監視していた。
- 合団者の立ち位置から歩行者信号機の灯具が死角となっていた。
- バックホウのオペレーターが合団者の指示がないままバックホウを旋回させた。

- 重機を使用する作業で、支障物との接触の恐れのある場合は、重機の向き、占用物件の方向に旋回させないこと、保安施設による防護方法を定めた機材等配置図（作業手順書）を作成し、また施工中は、元請の社内検査員（本社職員）が配置図と現地の照合確認を行う。
- 合団者を専任とし、バックホウの稼働中は、周囲や上空を集中して監視することや、合団の方法について、作業手順書に追記して徹底するとともに、安全教育を実施して周知を図る。
- 占用物が近接しており、合団者の位置から死角を生じる際は、監視員を別に専任し、死角となる箇所の監視にあたらせる。
- 重機の旋回操作を僅かでも行う際は、合団者の指示を必ず仰ぐことについて、作業手順書に追記して徹底するとともに、安全教育を実施して周知を図る。

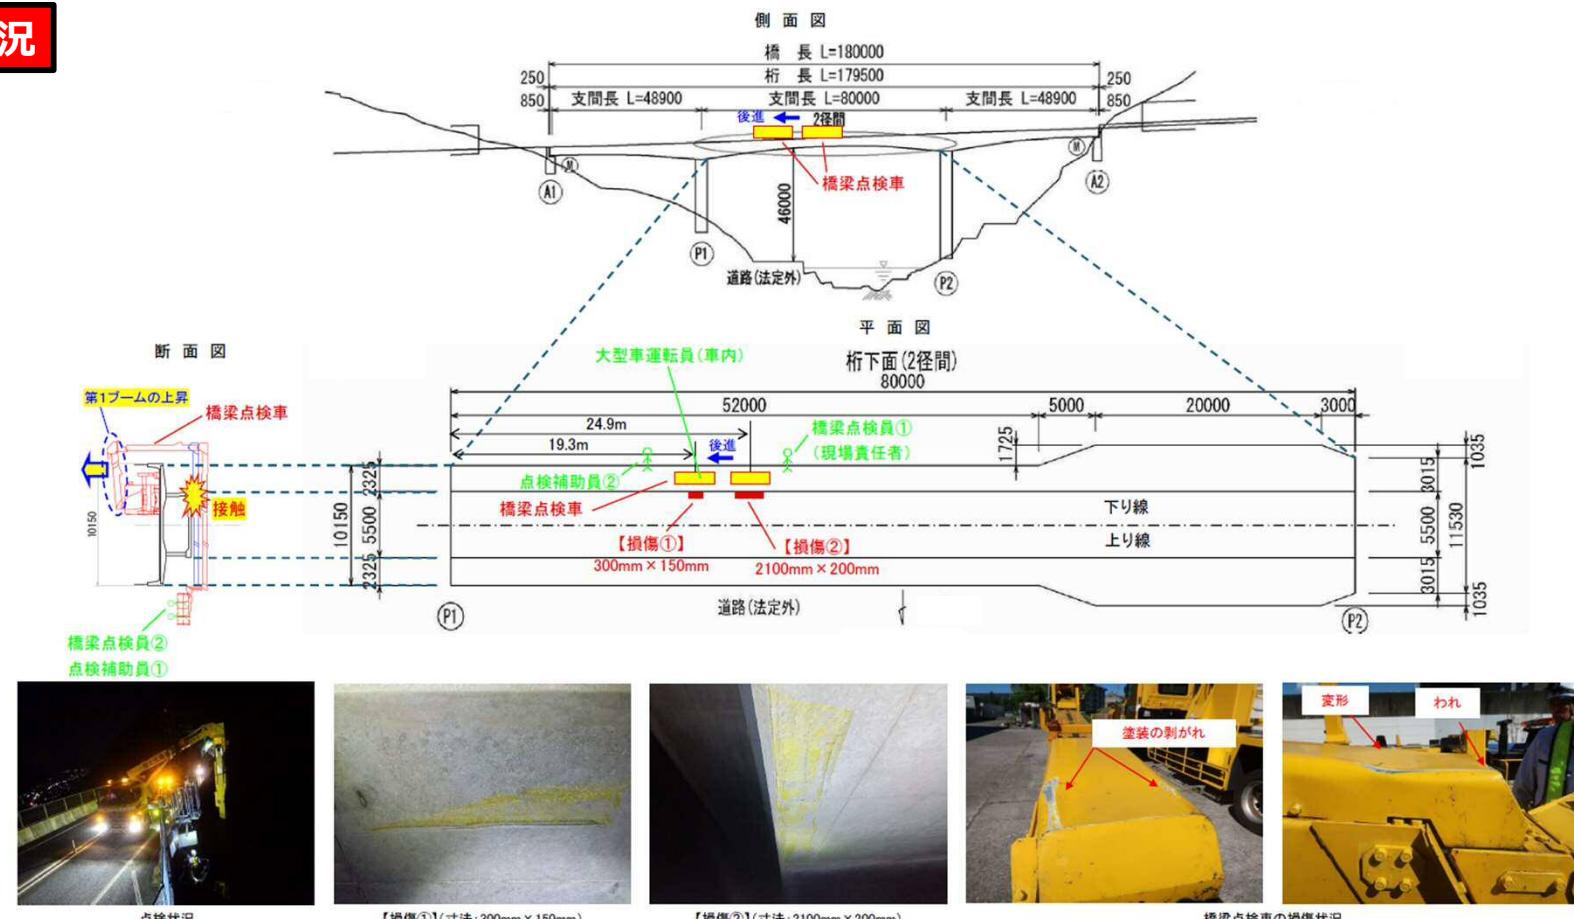
橋梁点検業務において、橋梁点検車のブームを作動させた際に、第3ブーム先端のカバーが橋梁の主桁に接触し、ブーム先端のカバーに損傷が生じるとともに、主桁に接触跡が残ったもの。

- ①第1ブームを上昇させてしまった。
(第1ブームは原則として昇降させないことは認識していたが、集中規制内での限られた時間内での作業であり、作業効率を優先した。)
- ②主桁とブームの離隔確認が不足していた。

- ①桁下点検作業時は、第1ブームの操作ができないように操作レバーに誤作動防止カバー等を取り付ける。
作業工程を精査し、余裕を持った工程計画とする。
- ②-1 点検前に「作業手順・条件確認表」により、注意事項を現地従事者全員で確認・共有し、認識不足を解消する。
- ②-2 点検車と橋梁本体及び道路付属物等の接触回避策として、点検車に接触防止センサーを設置する。
