■復旧作業状況 (9/17 10:00時点)

■国道9号（出雲市多伎町小田）の施工状況（起点側）

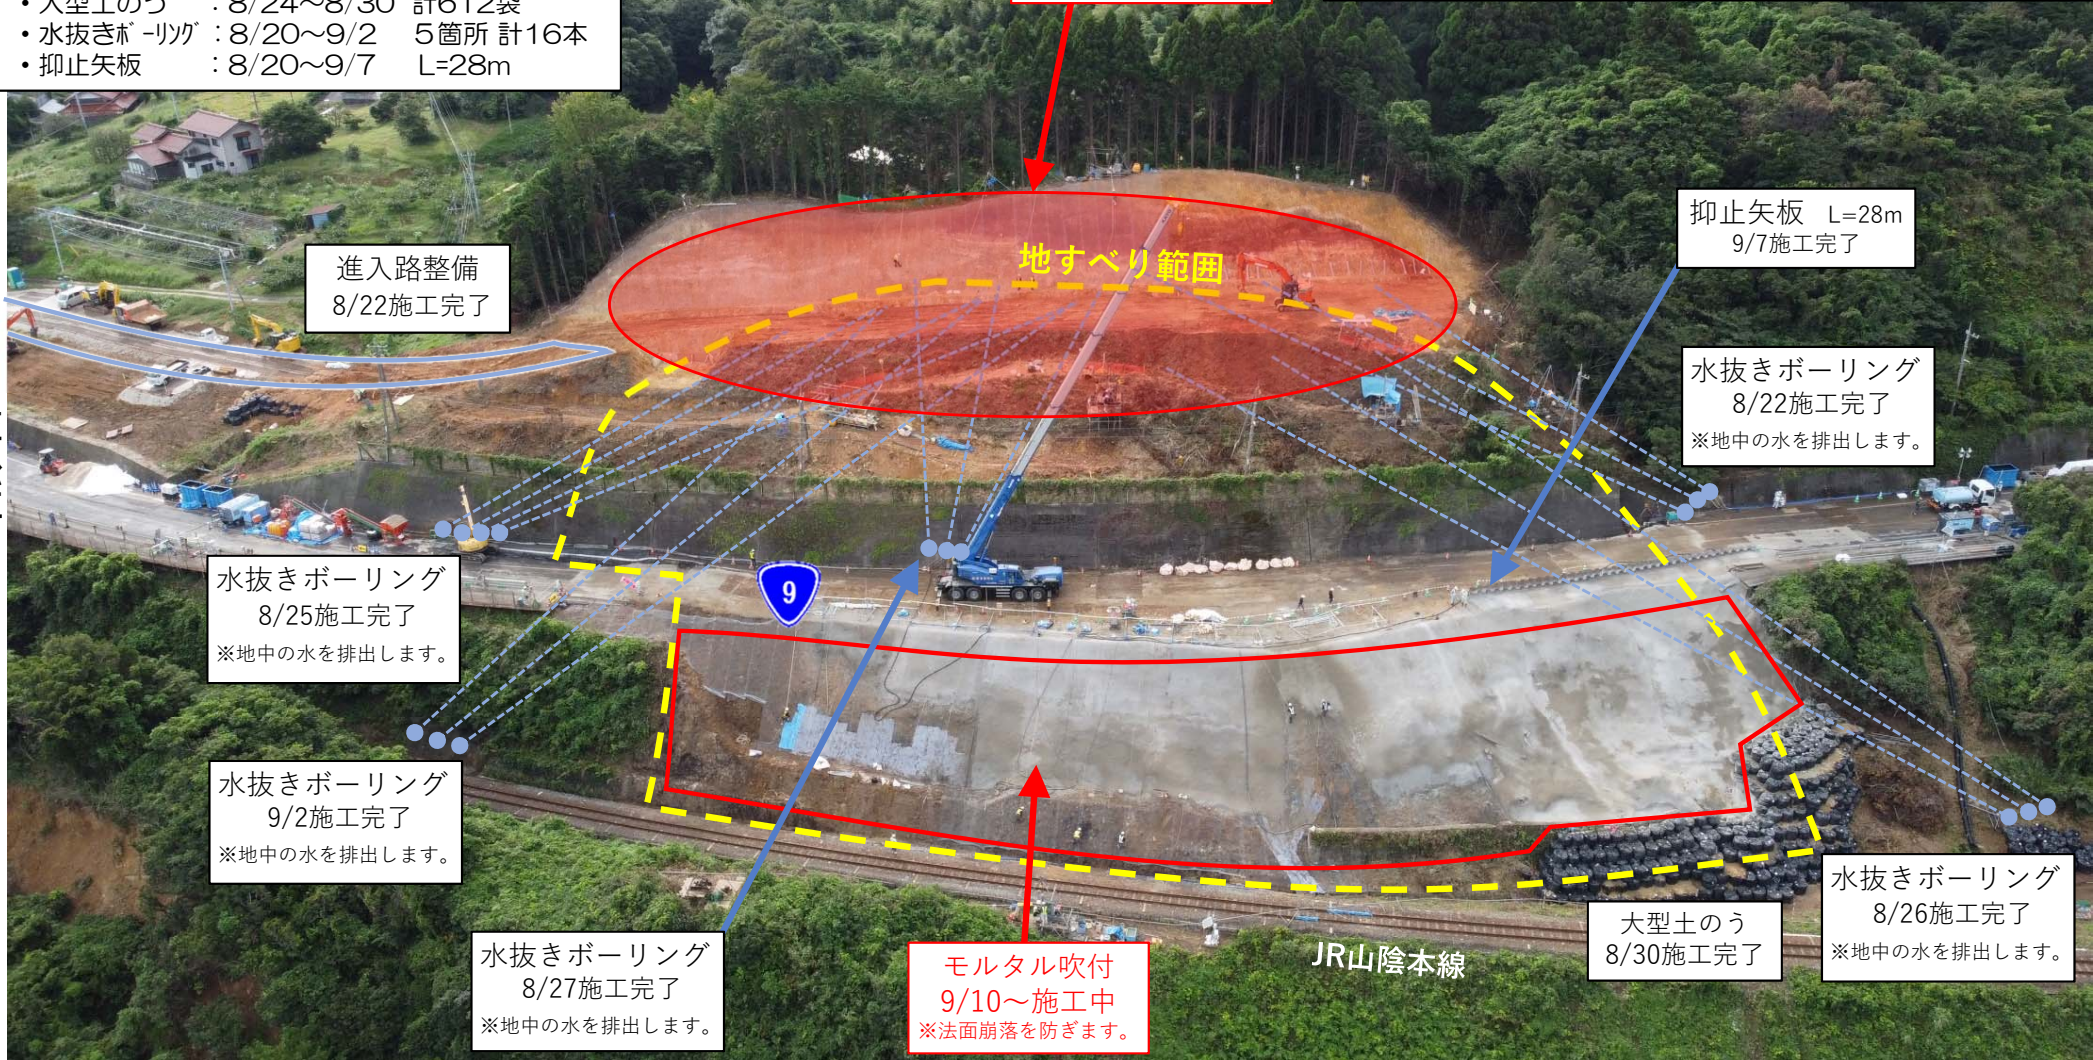
9月17日
9:00時点 空撮

頭部排土
8/23~施工中
※土砂を撤去しています。

進入路整備
8/22施工完了

抑止矢板 L=28m
9/7施工完了

水抜きボーリング
8/22施工完了
※地中の水を排出します。

水抜きボーリング
8/25施工完了
※地中の水を排出します。

水抜きボーリング
9/2施工完了
※地中の水を排出します。

水抜きボーリング
8/27施工完了
※地中の水を排出します。

モルタル吹付
9/10~施工中
※法面崩落を防ぎます。

大型土のう
8/30施工完了

水抜きボーリング
8/26施工完了
※地中の水を排出します。
