# 復旧作業状況 (9/24 11:00時点)

■国道9号（出雲市多伎町小田）の施工状況（起点側）

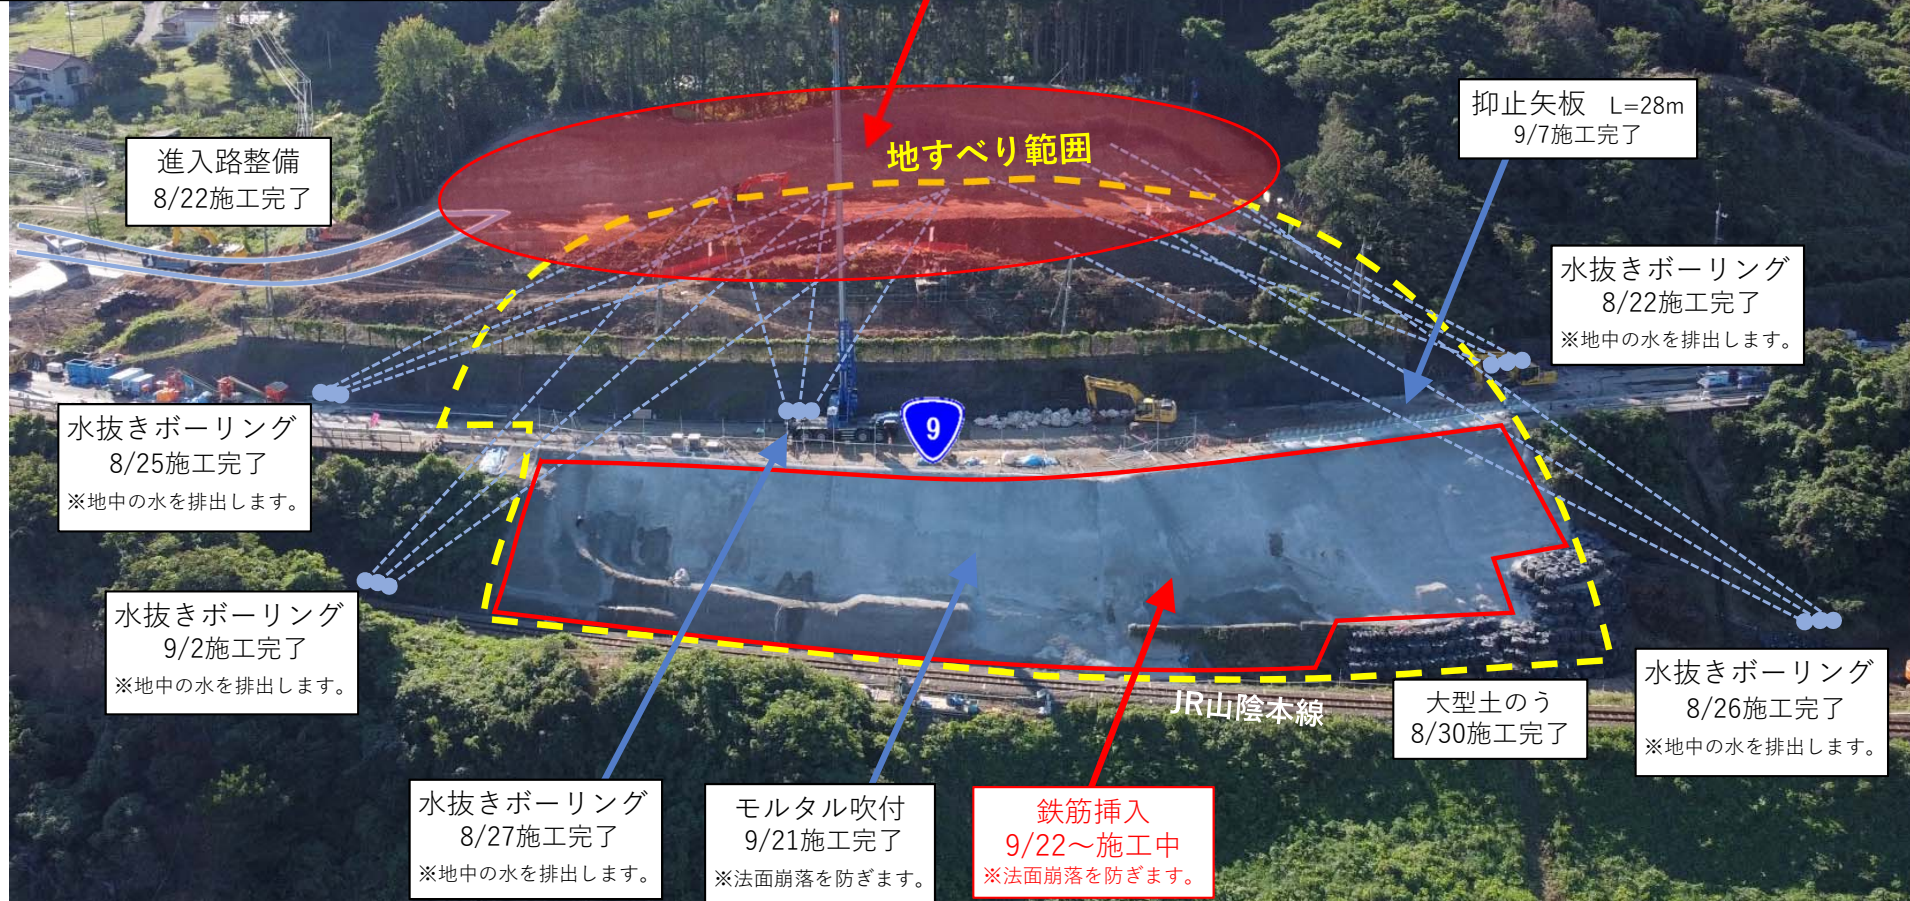
頭部排土  
8/23~施工中  
※土砂を撤去しています。

地すべり範囲

抑止矢板 L=28m  
9/7施工完了

水抜きボーリング  
8/22施工完了  
※地中の水を排出します。

進入路整備  
8/22施工完了

水抜きボーリング  
8/25施工完了  
※地中の水を排出します。

水抜きボーリング  
9/2施工完了  
※地中の水を排出します。

水抜きボーリング  
8/27施工完了  
※地中の水を排出します。

モルタル吹付  
9/21施工完了  
※法面崩落を防ぎます。

鉄筋挿入  
9/22~施工中  
※法面崩落を防ぎます。

大型土のう  
8/30施工完了

水抜きボーリング  
8/26施工完了  
※地中の水を排出します。

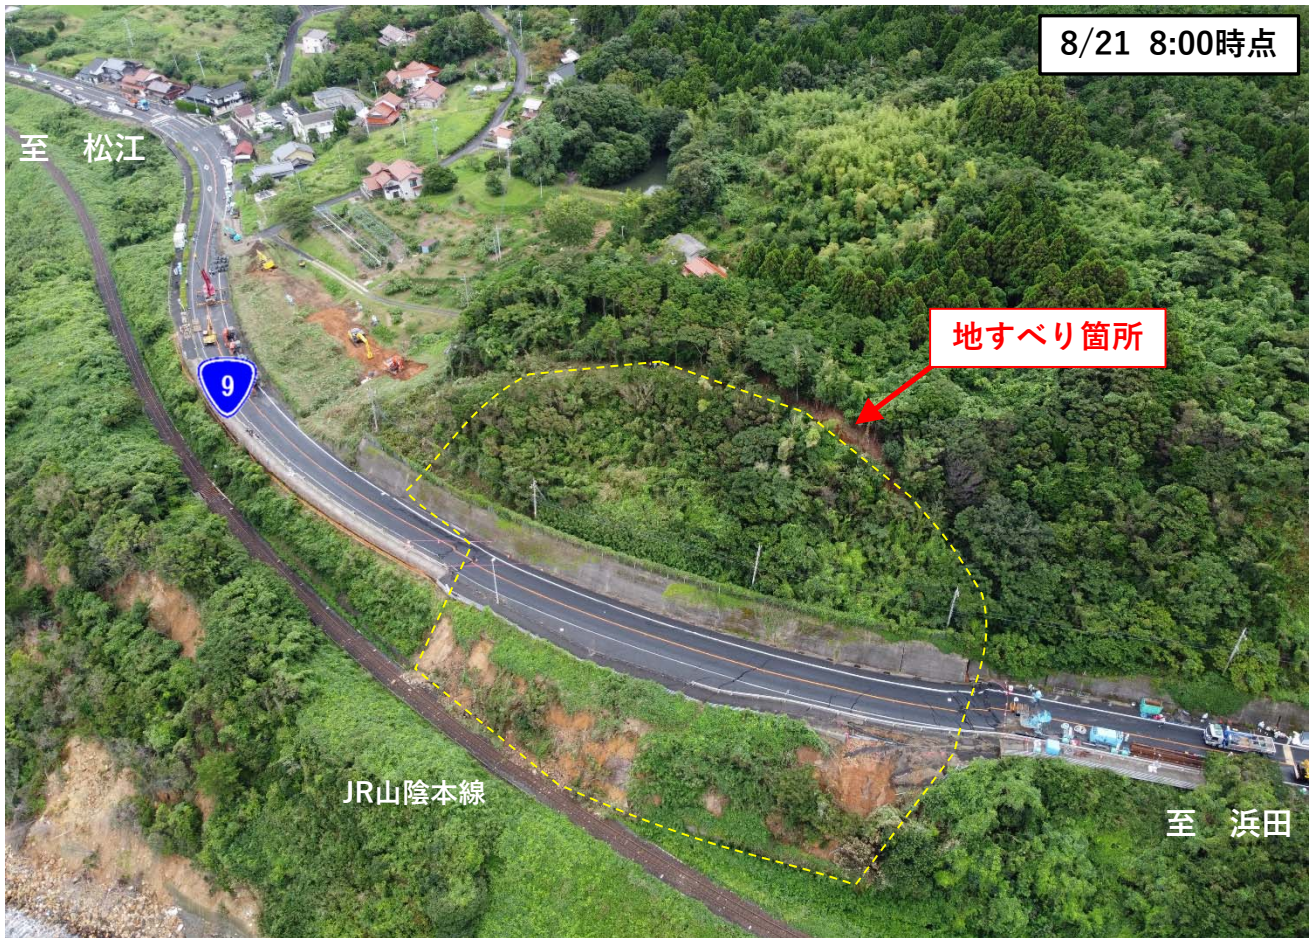
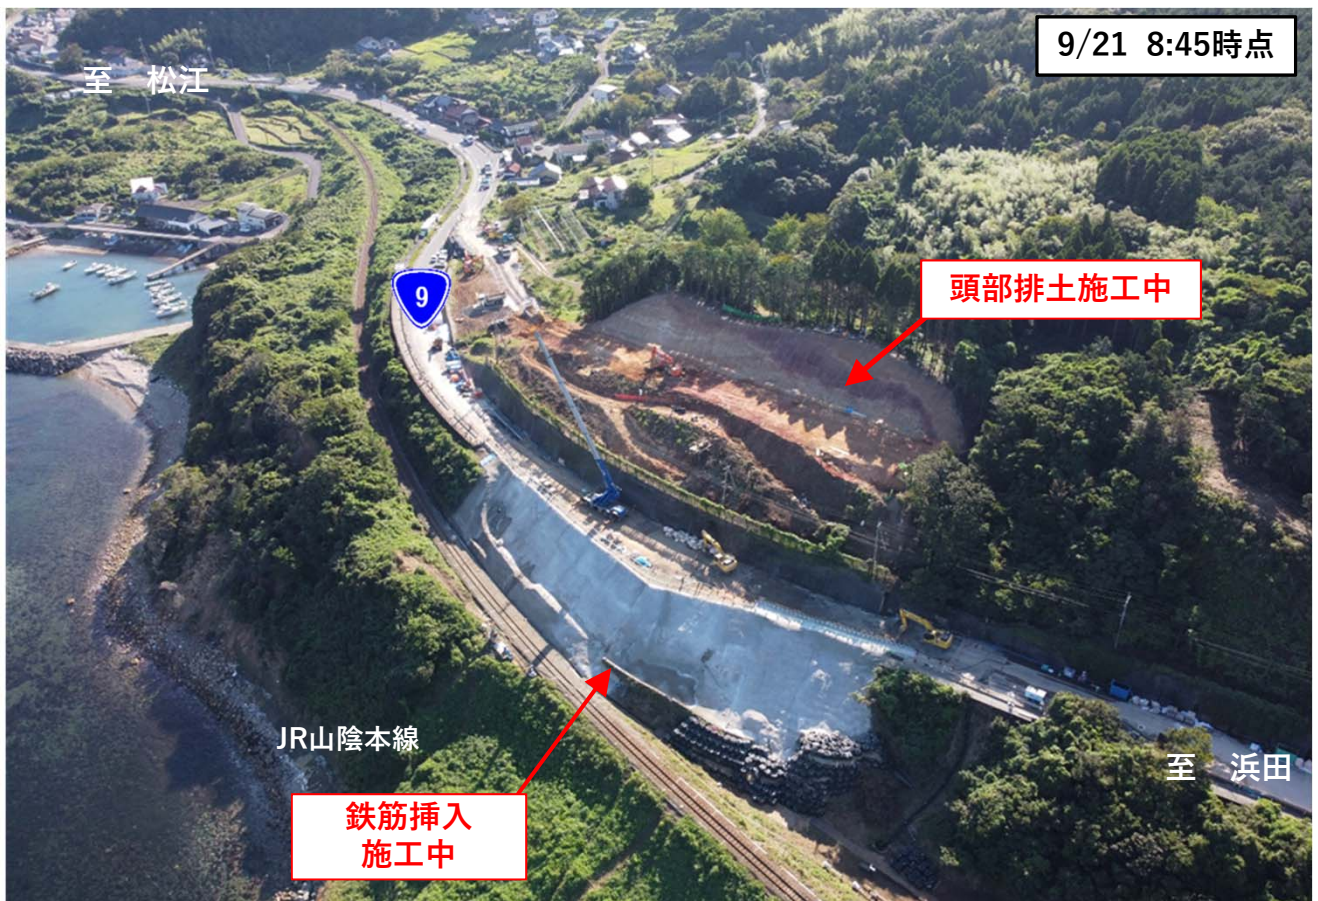
■国道9号（出雲市多伎町小田）の施工状況（終点側）
