「第3回 国道9号出雲市多伎地区地すべり対策検討委員会」 の開催結果に基づいた今後の見通しについて

令和3年12月14日に開催した「第3回 国道9号出雲市多伎地区地すべり対策検討委員会」の結果及びその結果に基づいた今後の見通しをお知らせします。

第3回 国道9号出雲市多伎地区地すべり対策検討委員会

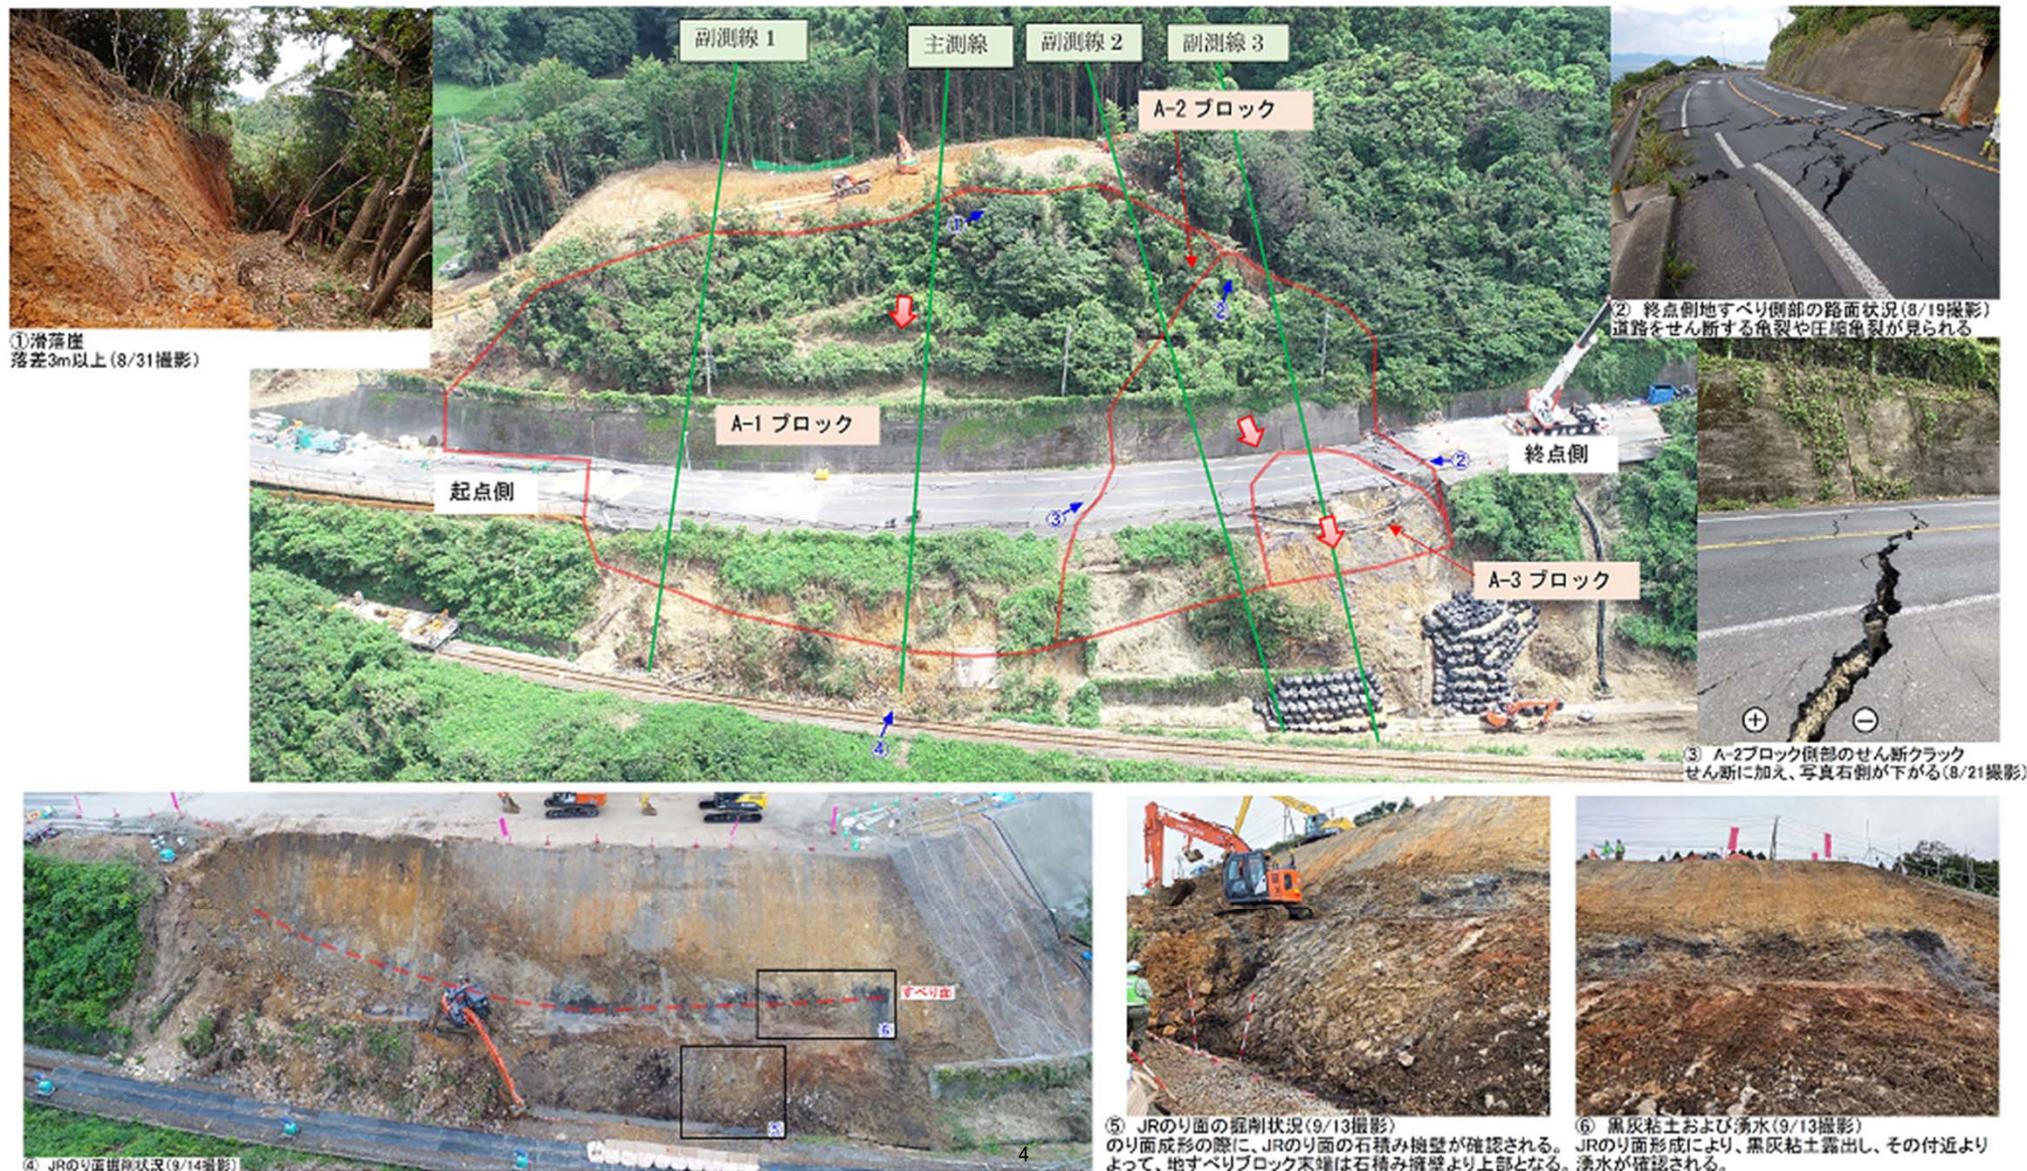
図 1.1 地すべりブロックの状況

地すべりは、現況地形や地質調査の結果から、明瞭な滑落崖を示す全体（A-1）ブロックとその中に2箇所（A-2、A-3）のブロックが存在すると推定した。

全体ブロックは、連続して発生した滑落崖（図1.1写真①）を頭部とし、末端部は、国道9号下の法面の崩落土砂の撤去時に確認された黒灰色の泥岩層とした（図1.1写真④⑥）。

なお、この黒灰色の泥岩層は、斜面内の地質調査結果のすべり面と一致している。

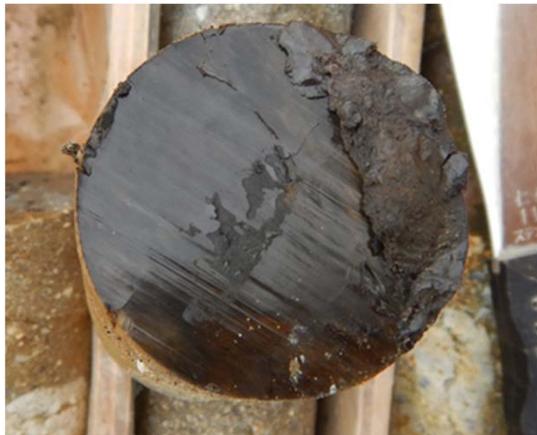
このうち、すべり面の特徴を有する黒灰色の泥岩部に鏡肌と条線が確認された。（写真②、図2.2）この泥岩層は、道路下面の表面地層とも合致している。

写真② Bor.2 12.55mにみられる鏡肌と条線

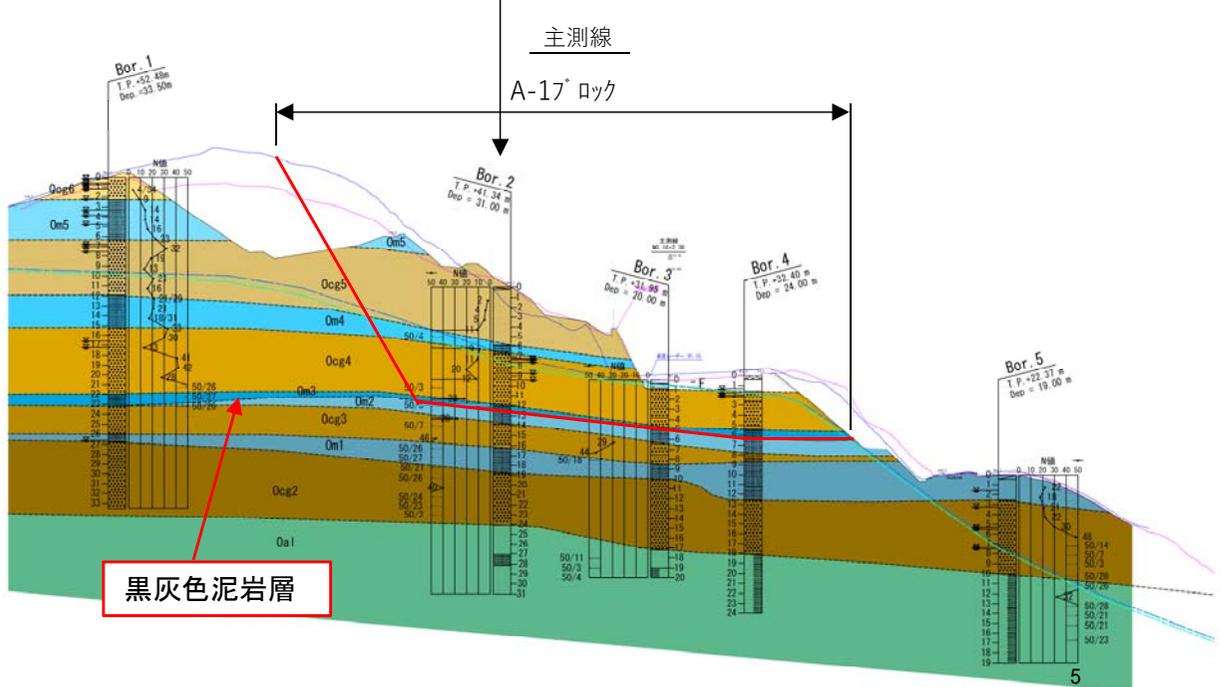
図2.1 地すべり断面図

当地区において、地質調査13本実施して整理した結果、礫岩・泥岩や砂岩泥岩互層が互層状になっている。（図2-1：代表断面）

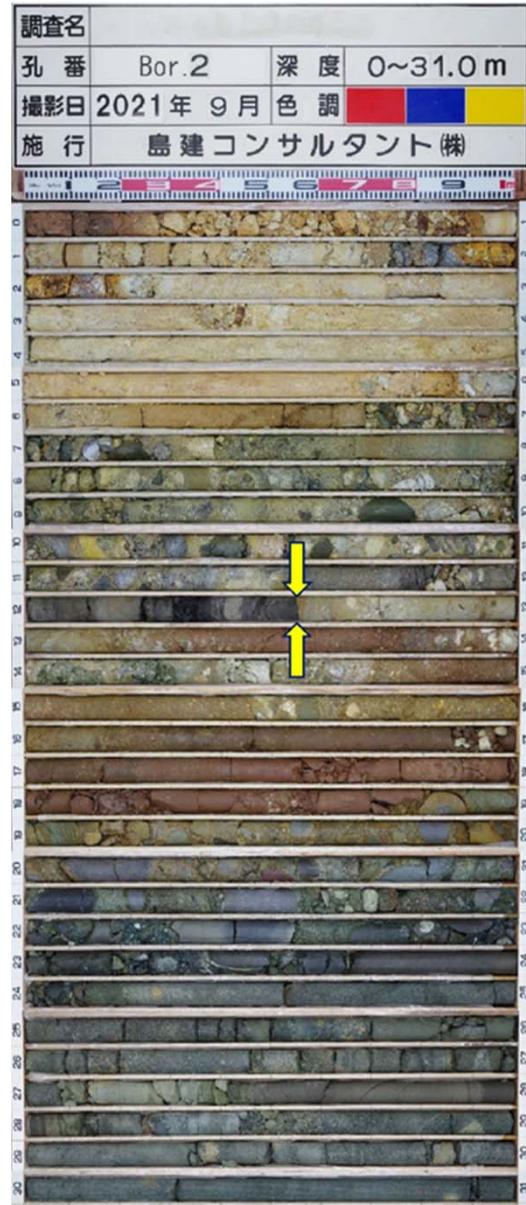
図2.2 すべり面判定箇所例 (No.2孔)

12.55mに黒灰色泥岩

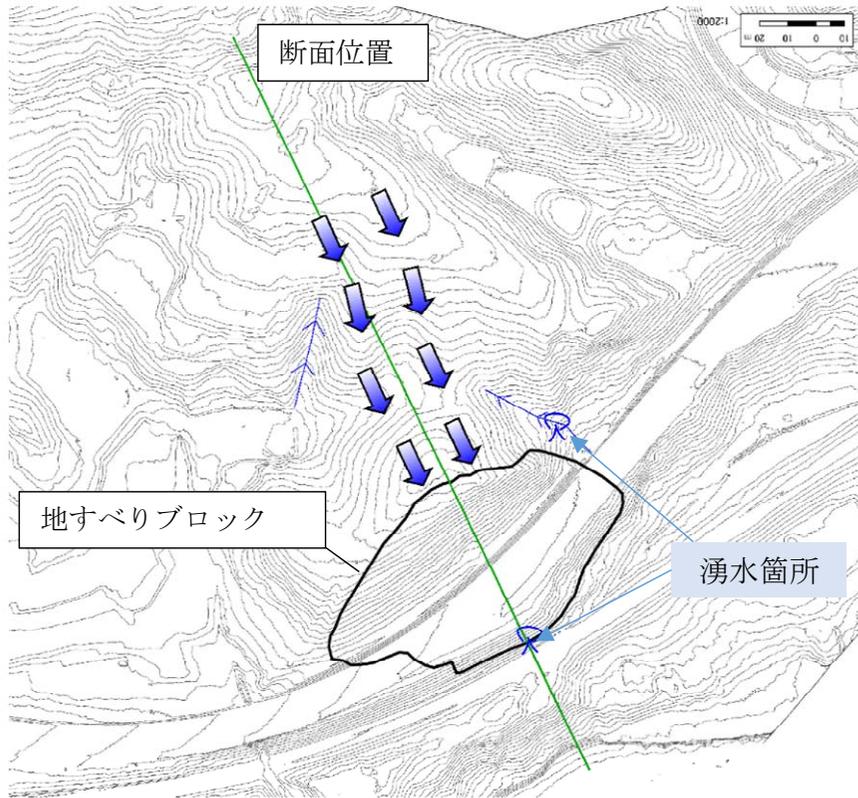
図3.1 背後からの地下水供給概念図

- ①調査地の地質は、連続して泥岩・砂岩・礫岩の互層が分布し、砂岩層中を地下水が流れやすい地質構造となっている。
- ②脆弱面が形成されやすい有機質分を多く含む黒灰色の泥岩が面的に分布している。
- ③地層が斜面傾斜に対して流れ盤になっている。

大雨によって背後地から供給された降雨が地層に沿って地下水として供給され、地すべりブロック内の地下水位が上昇したことにより、脆弱な黒灰色泥岩が不安定化して、すべり面を形成したと考えられる。

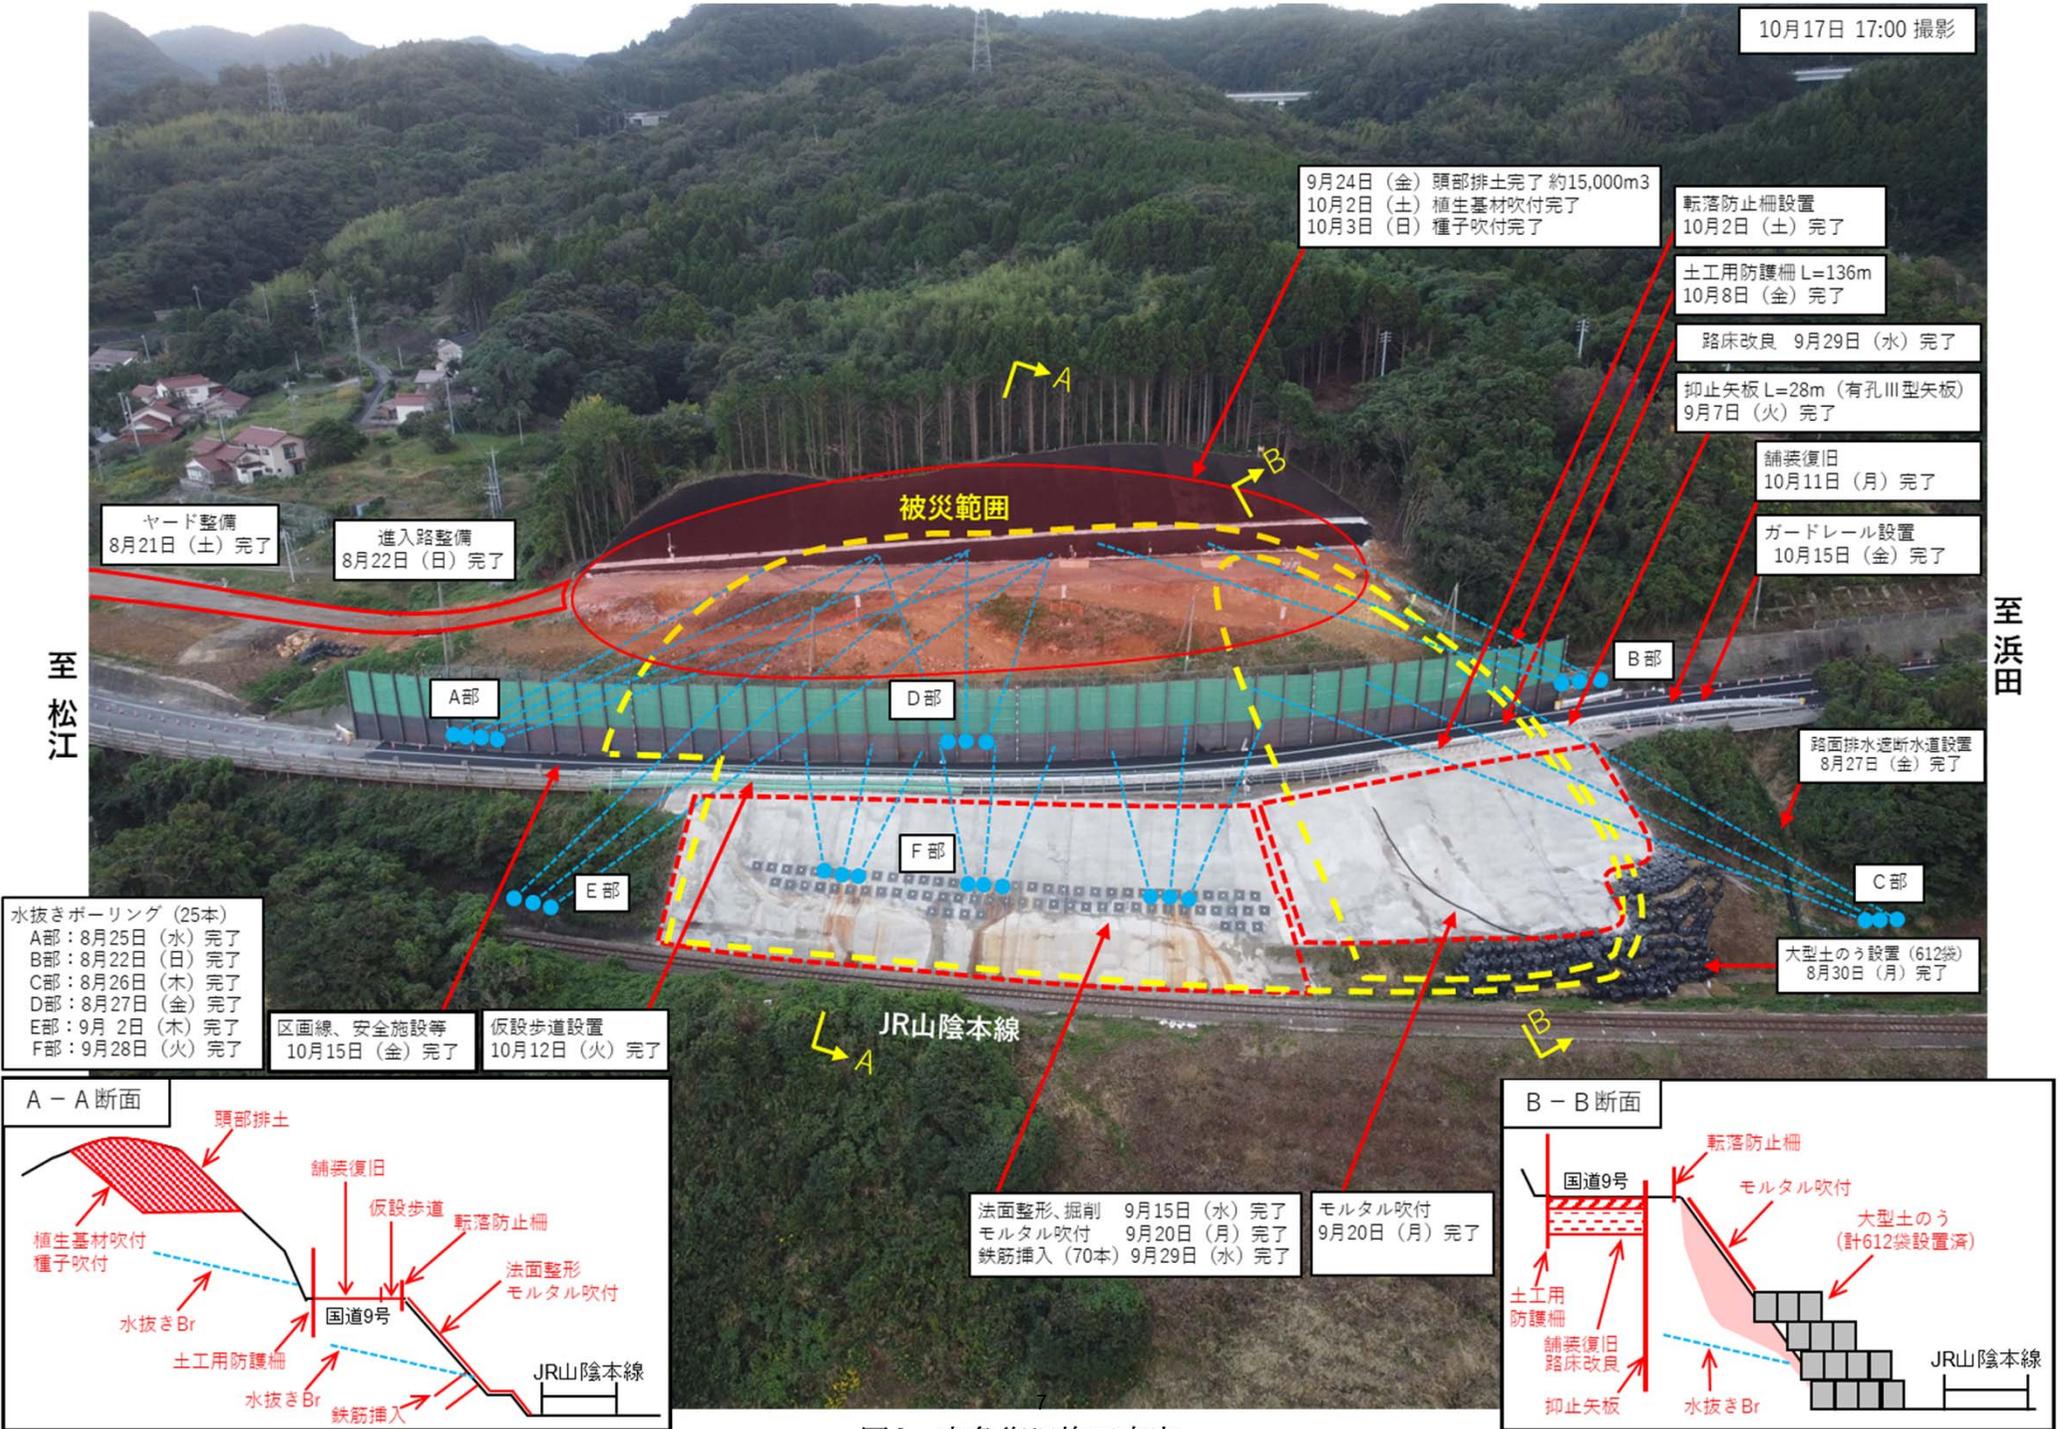
図4 応急復旧施工内容

4. 応急復旧完了状況 (10 / 17 17:00時点)
