旭川内山下構造検討委員会 説明資料

平成30年3月8日

国土交通省 岡山河川事務所

石積み護岸トレンチ調査について

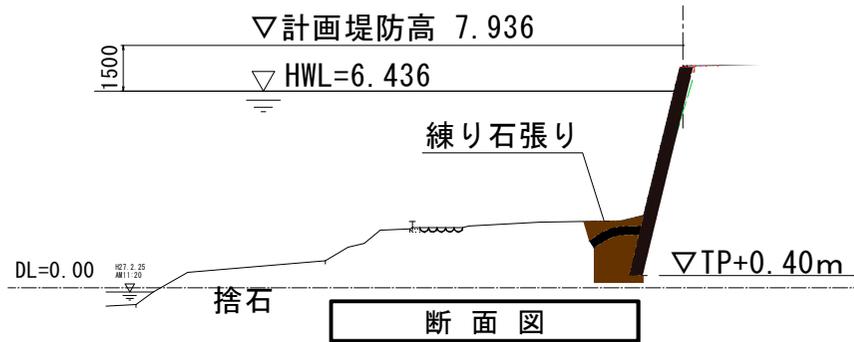
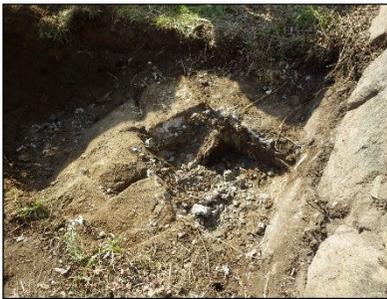
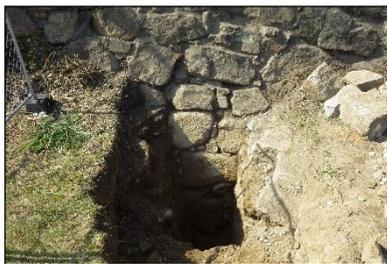
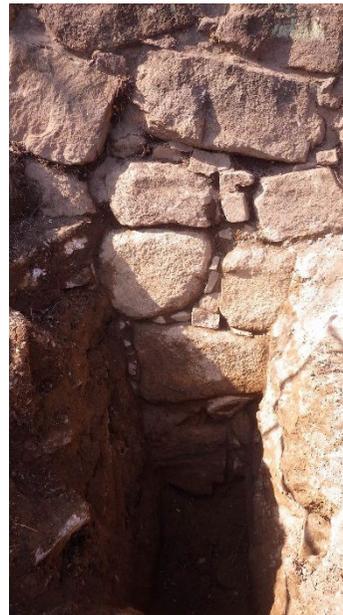
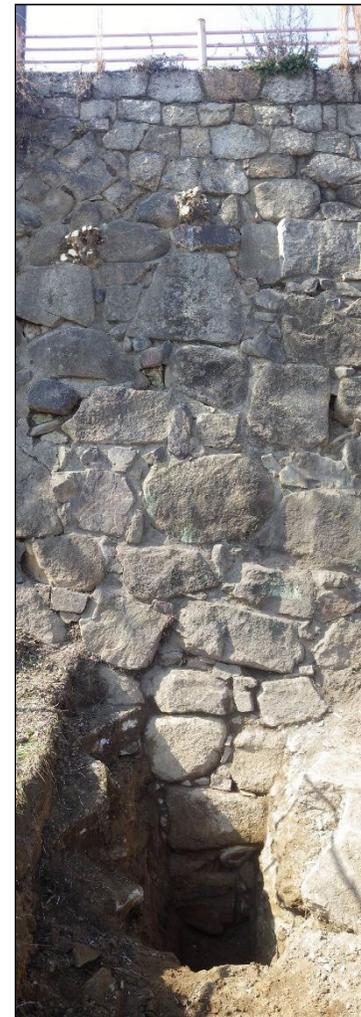
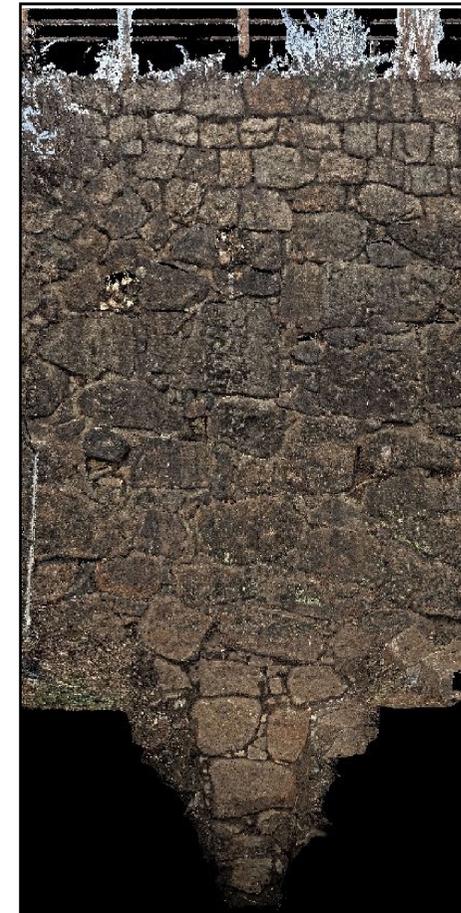
No17+2m 付近

- ① 3箇所とも胴木は確認されなかったため、一連として、胴木はないと考えられる。
- ② 空石積み護岸の下端高はTP+0.4m程度で一定で、護岸高は6.9m程度、露出部高は4.9m程度である。
- ③ 護岸下端TP+0.4mは、潮位変動を受ける範囲となっている。(トレンチ時に水位を確認)
- ④ 現地盤から約0.5m下がりの位置で練石張りによる保護工が確認された。

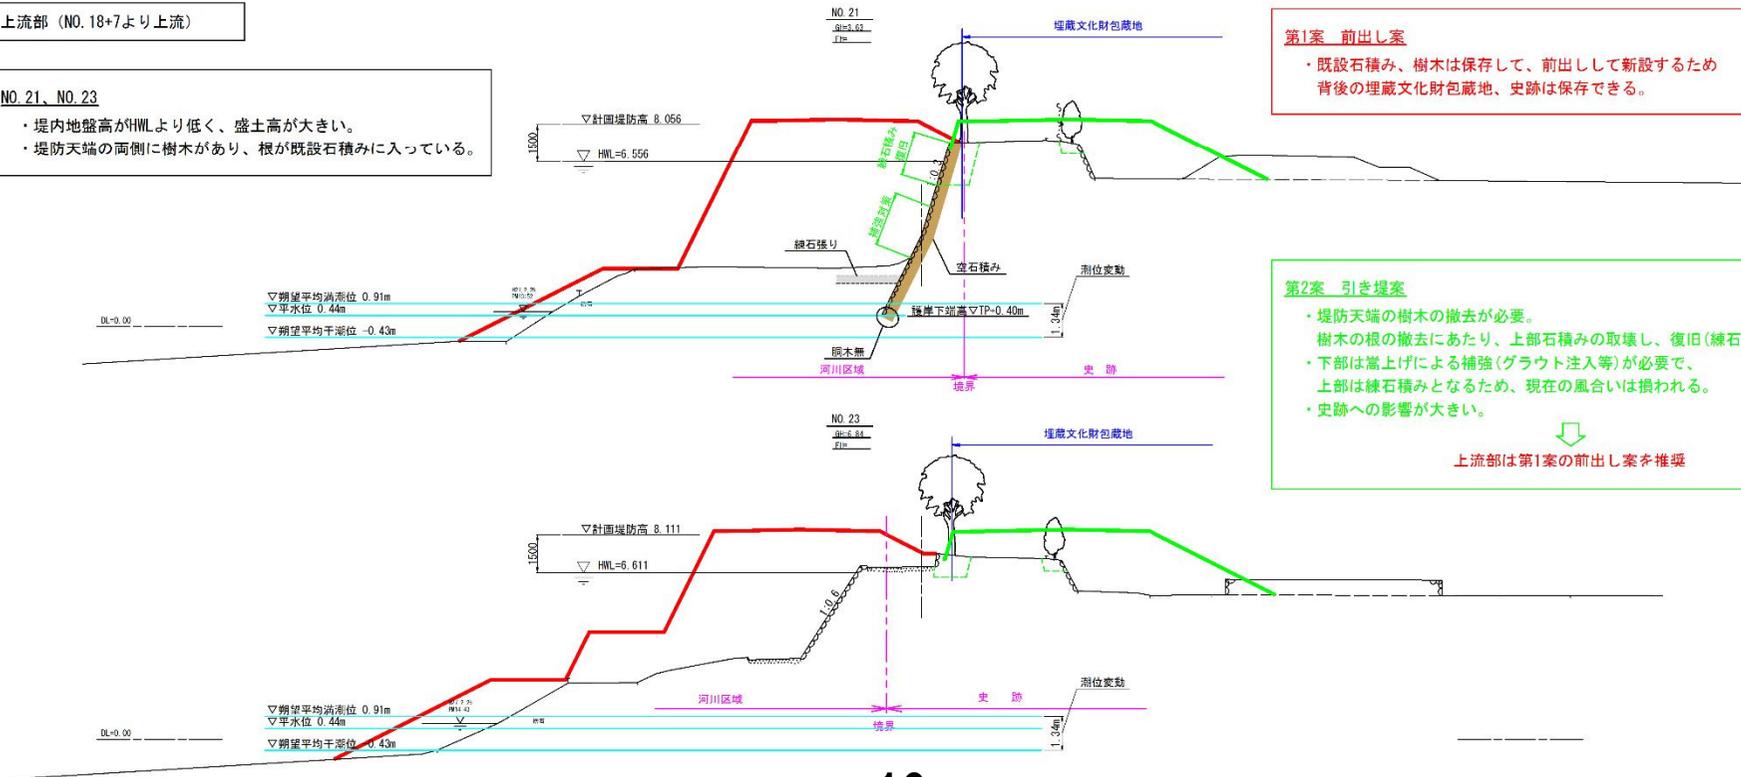
標準断面図(改修計画:第1案、第2案)

NO. 21、NO. 23
 ・堤内地盤高がHWLより低く、盛土高が大きい。
 ・堤防天端の両側に樹木があり、根が既設石積みに入っている。

第1案 前出し案
 ・既設石積み、樹木は保存して、前出して新設するため
 背後の埋蔵文化財包蔵地、史跡は保存できる。

第2案 引き提案
 ・堤防天端の樹木の撤去が必要。
 樹木の根の撤去にあたり、上部石積みの取壊し、復旧(練石積み)が必要。
 ・下部は嵩上げによる補強(グラウト注入等)が必要で、
 上部は練石積みとなるため、現在の風合いは損われる。
 ・史跡への影響が大きい。

↓
 上流部は第1案の前出し案を推奨

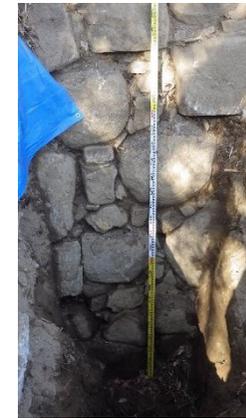
練り石張り写真

② トレンチ調査の結果、法尻部に練石張りで保護されているが、胴木もなく、護岸下端高が平水位 TP+0.4m と一致することから、既設護岸下端は水位変動の影響を繰り返し受けている。

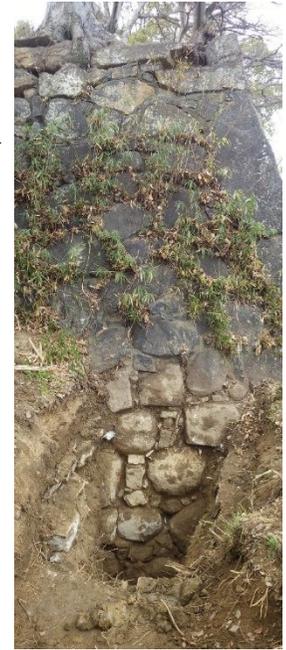
トレンチ調査石垣写真

検討箇所は空石積護岸で、トレンチ調査の結果、胴木もないことが確認された。(断面図参照)

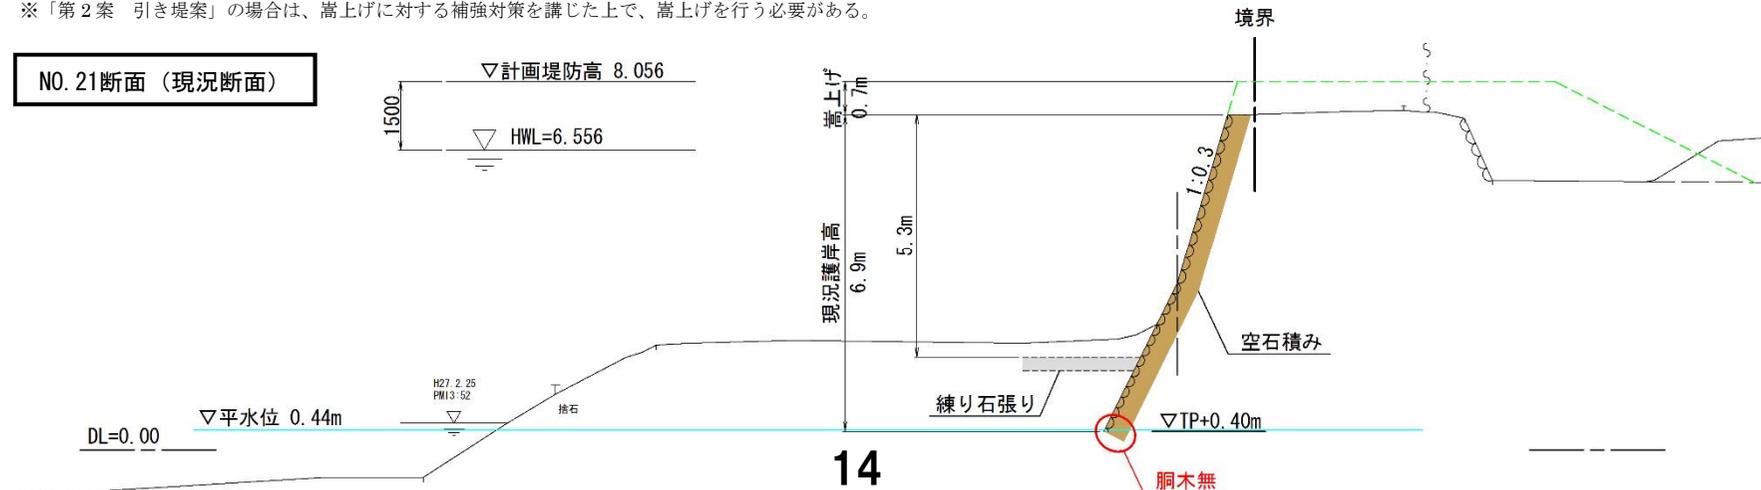
No. 21断面 (現況断面)

空石積では、高さ、勾配、流速に対して現行の設計基準を満足しない。特に高さは適用範囲から大きく外れている。

① 既設護岸は外観上の変状はなく、現状では安定していると考えられるが、**護岸高さ、流速の適用性において、現行の設計基準を満足していない。**

③ 今回の改修により、既設空石積から約 0.7m 嵩上げするため土圧増となり、無対策で嵩上げを行うと安定性が低下する。

→空石積構造では、高さ、勾配、流速に対して基準を満足しないため、練石構造または大型ブロック構造（設計計算必要）が必要である。

→改修ケースは、「**第1案 前出し案**」により、**前面に現行基準を満足する構造を設置することを推奨する。**

※「第2案 引き堤案」の場合は、嵩上げに対する補強対策を講じた上で、嵩上げを行う必要がある。
