国土交通省

平成19年7月3日

## 河川堤防の詳細点検（浸透による堤防の安全性）について

# 堤防の詳細点検の実施状況(平成18年度末現在)

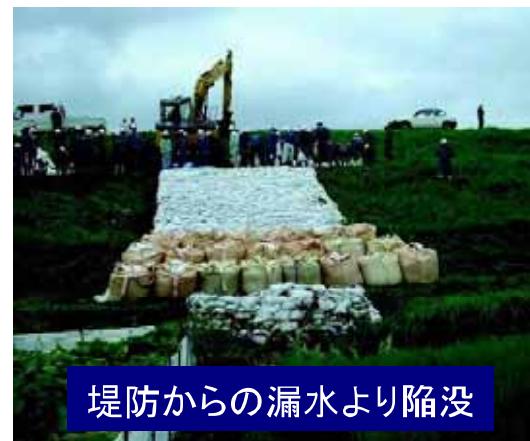
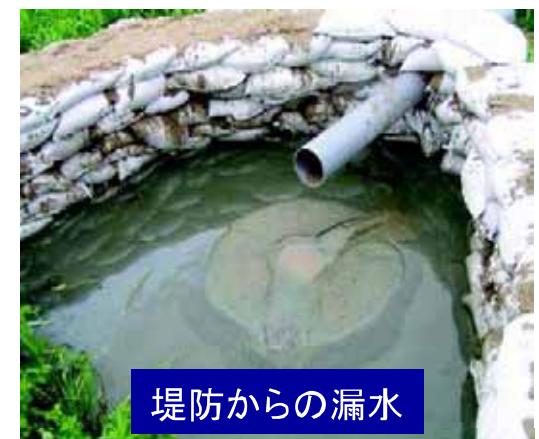
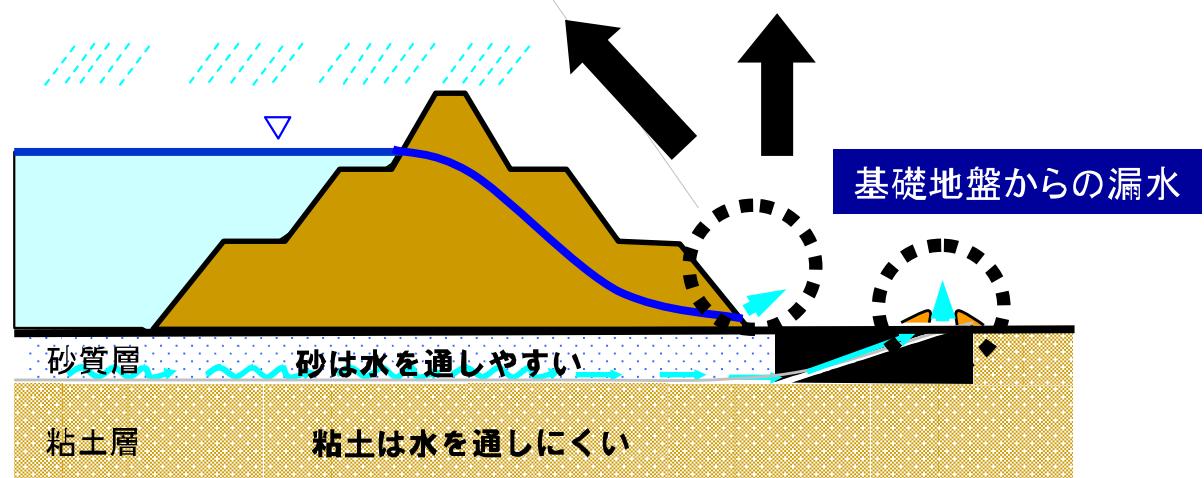
(斐伊川:出雲市島村町)

## 平成18年7月豪雨 大規模漏水箇所の様子

出雲市島村町の堤防で、漏水により堤防法面が陥没。月の輪工による漏水対策を実施。法面の陥没に対しては大型土のう・小型土のうにより法面の崩壊を防止。

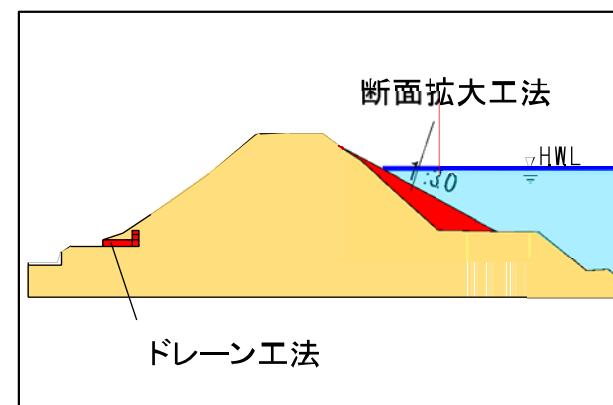
酒津箇所 堤防強化断面図

平成15年度より堤防の詳細点検を実施していますが、その結果、高梁川酒津箇所は、旧河川の締切り跡であり、詳細点検の結果、浸透に対する安全性が不足しているため、平成16年度より堤防強化事業を実施しています。
