# 点検実施状況写真

| | | 河川名 | 旭川水系 |
| | | 事務所名 | 岡山河川事務所 |
| 【中国地方整備局】 | | | |

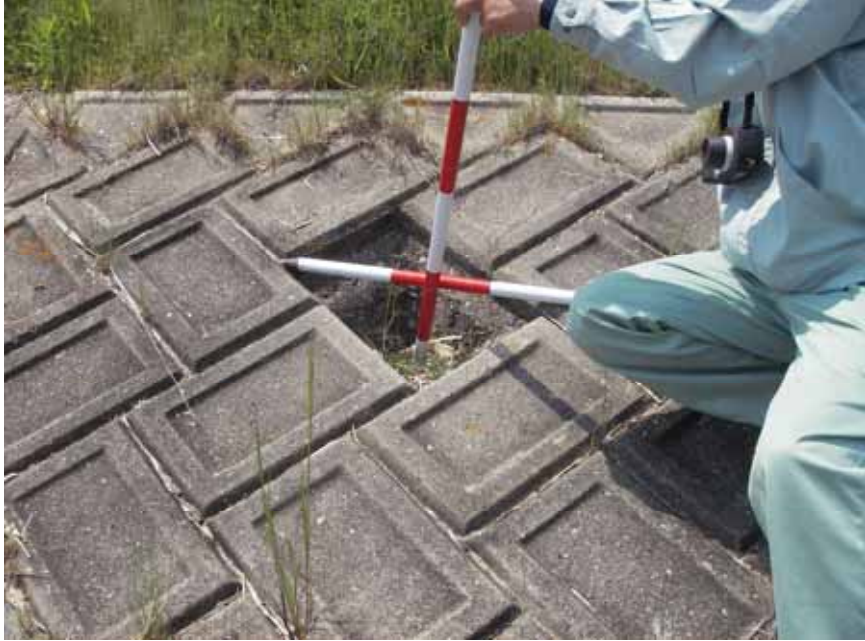
| 場所 | 岡山県岡山市福島地先<br>旭川水系旭川 右岸 1k700付近 | 低水護岸 | |

実施状況:低水護岸および低水護岸の変状を点検  
【7班】

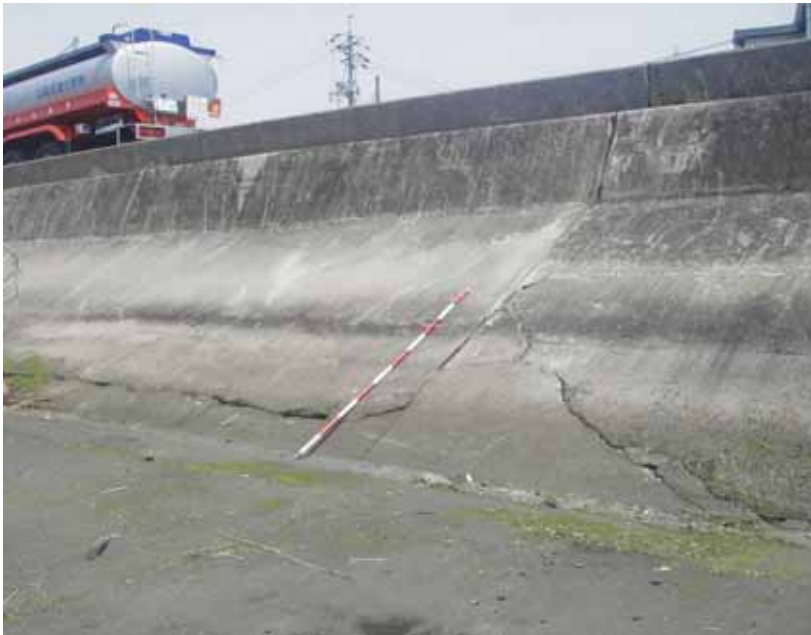
| 場所 | 岡山県岡山市三幡地先<br>旭川水系旭川 左岸 1k000付近 | パラペット(コンクリート製の堤防) |

実施状況:パラペットの変状を点検  
【8班】

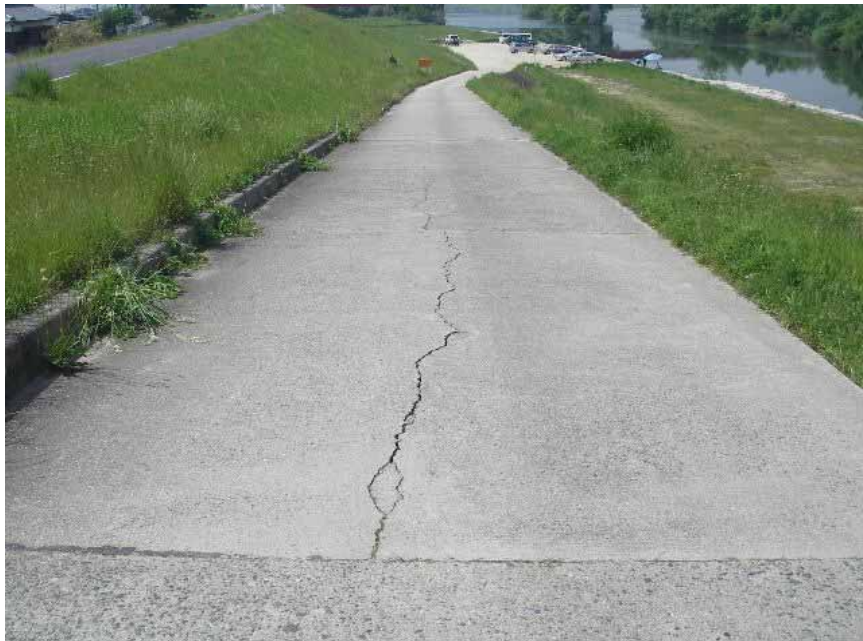
| 場所 | 岡山県岡山市中原地先<br>旭川水系旭川 左岸 14k100付近 | | 川側の堤防斜面 |

| 実施状況:堤防斜面の坂路の変状を点検<br>【9班】<br> | | | |

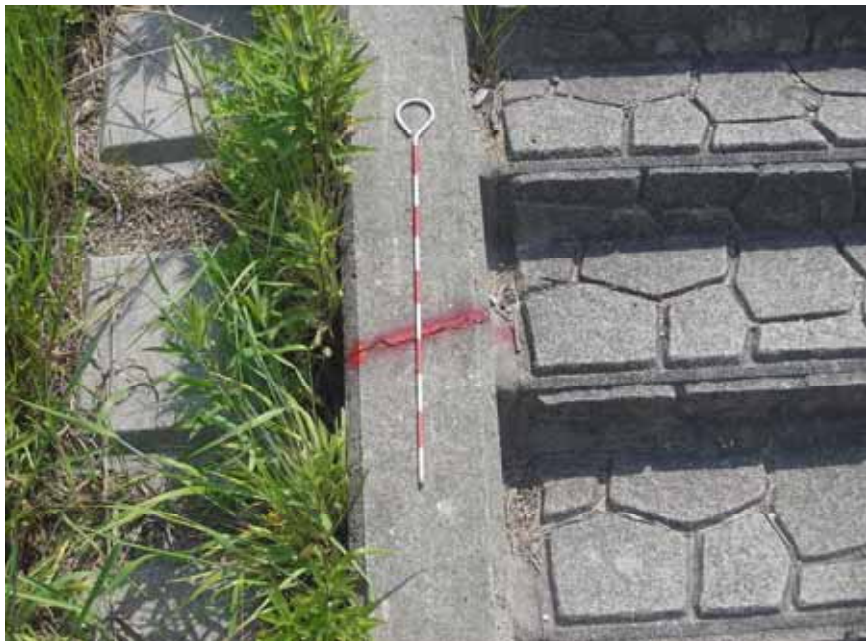
| 場所 | 岡山県岡山市沖元地先<br>旭川水系百間川 右岸 0k700付近 | | 階段 |

| 実施状況:階段の変状を点検<br>【10班】<br> | | | |

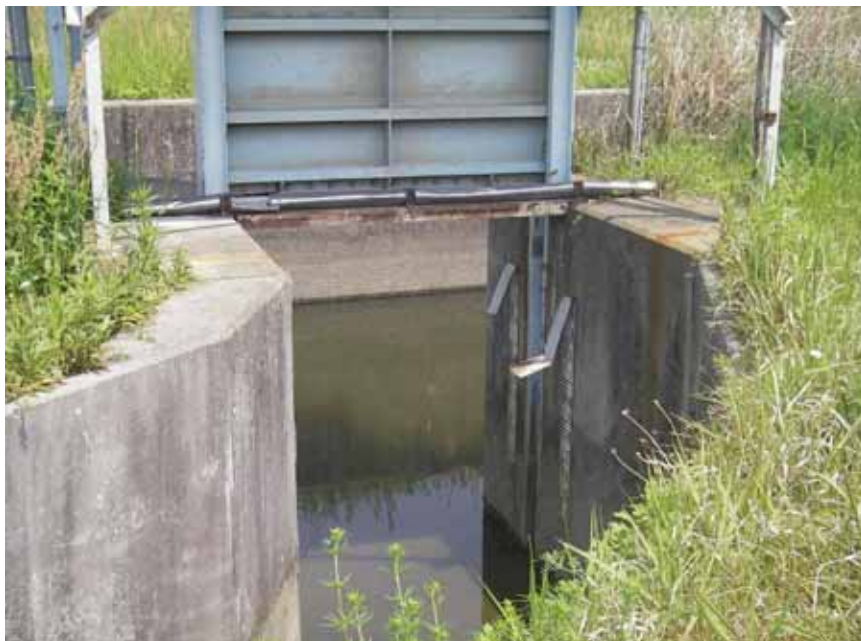
| 場所 | 岡山県岡山市海吉地先<br>旭川水系百間川 左岸 5 k 7 0 0 付近 | | 水門 |

実施状況:水門の変状を点検  
【11班】

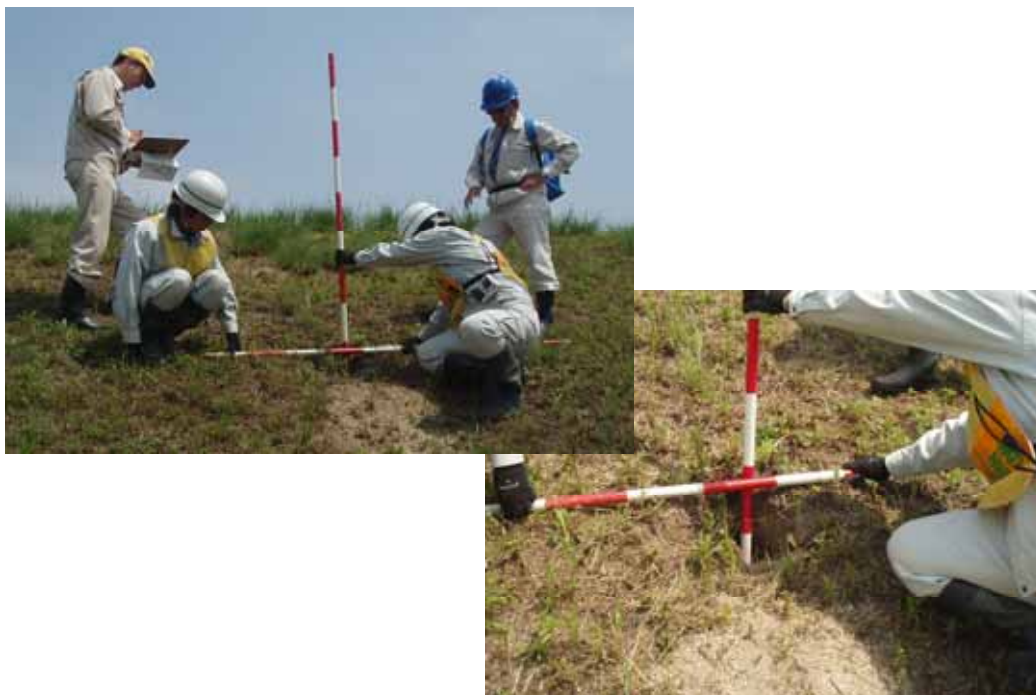
| 場所 | 岡山県岡山市沢田地先<br>旭川水系百間川 左岸 9 k 6 5 0 付近 | | 川側の堤防斜面 |

実施状況:堤防斜面の欠損部の状況を点検  
【12班】
