# 点検実施状況写真

河川名 高梁川水系  
事務所名 岡山河川事務所  
【中国地方整備局】

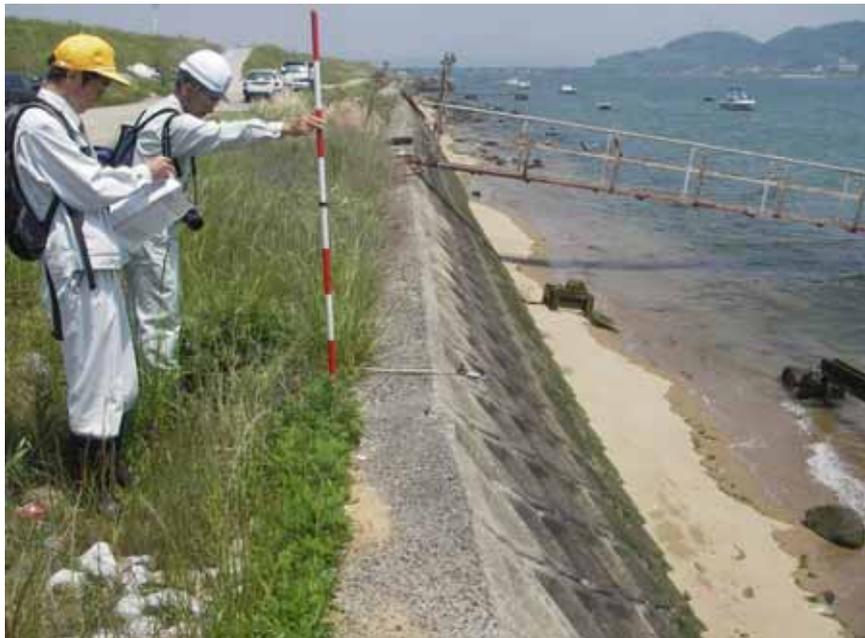
場所 岡山県倉敷市狐島地先  
高梁川水系高梁川 右岸 1k600付近 低水護岸

実施状況:低水護岸の護岸の上面周辺の陥没等を点検  
【13班】

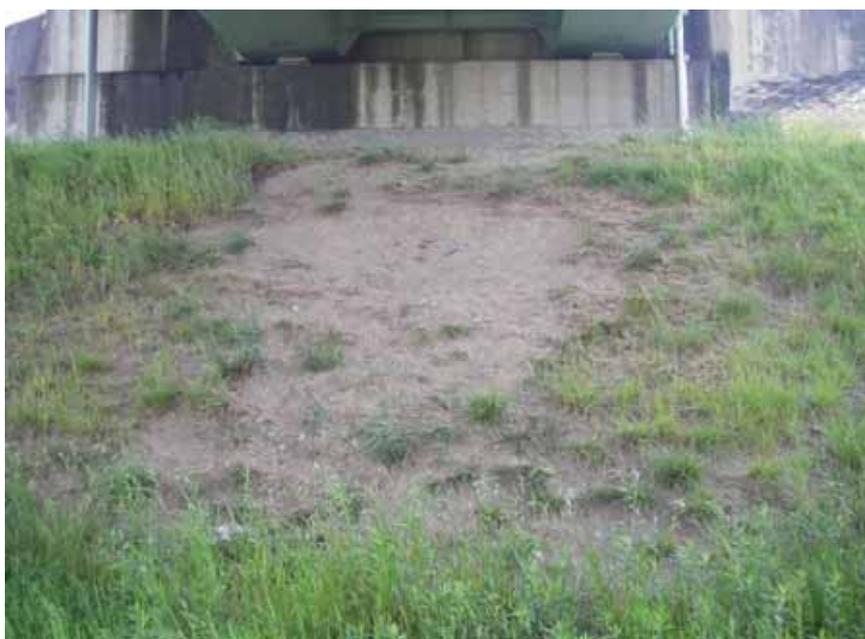
場所 岡山県倉敷市西阿知町西原地先  
高梁川水系高梁川 左岸 6k700付近 川側の堤防斜面

実施状況:堤防斜面の張り芝の状況を点検  
【14班】

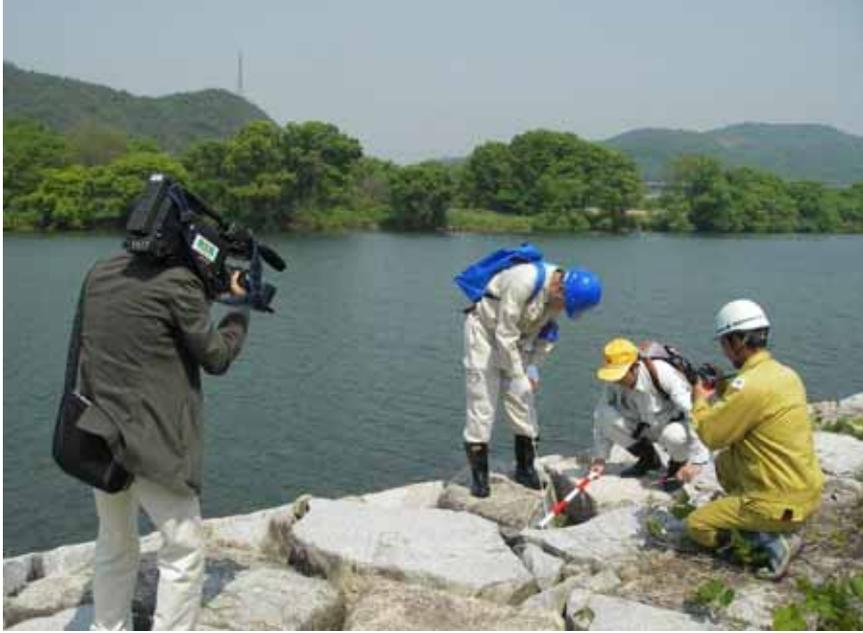
場所 岡山県倉敷市酒津地先  
高梁川水系高梁川 左岸 11k000付近 低水護岸

実施状況:低水護岸および低水護岸の変状を点検  
【15班】

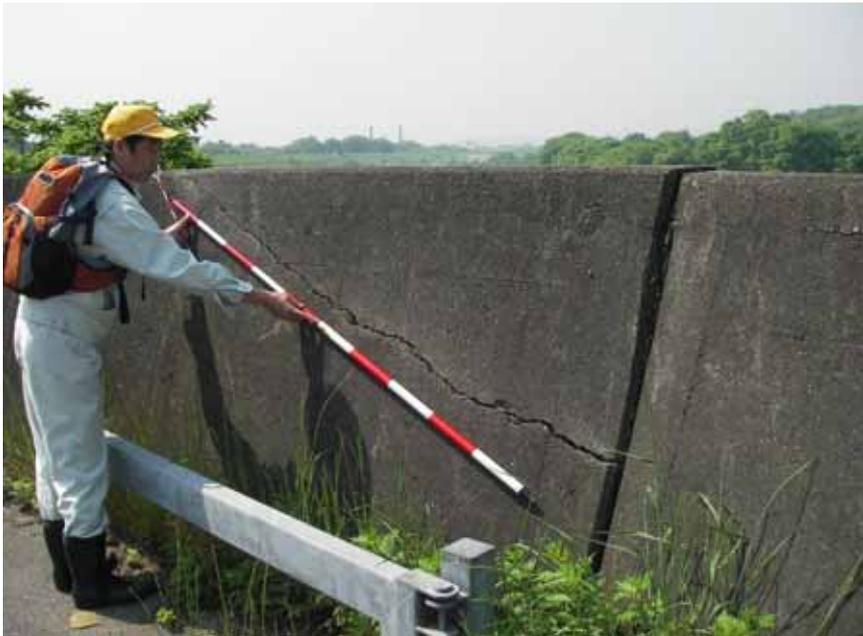
場所 岡山県倉敷市小黒田地先  
高梁川水系高梁川 左岸 11k400付近 パラペット(コンクリート製の堤防)

実施状況:パラペットの変状を点検  
【15班】

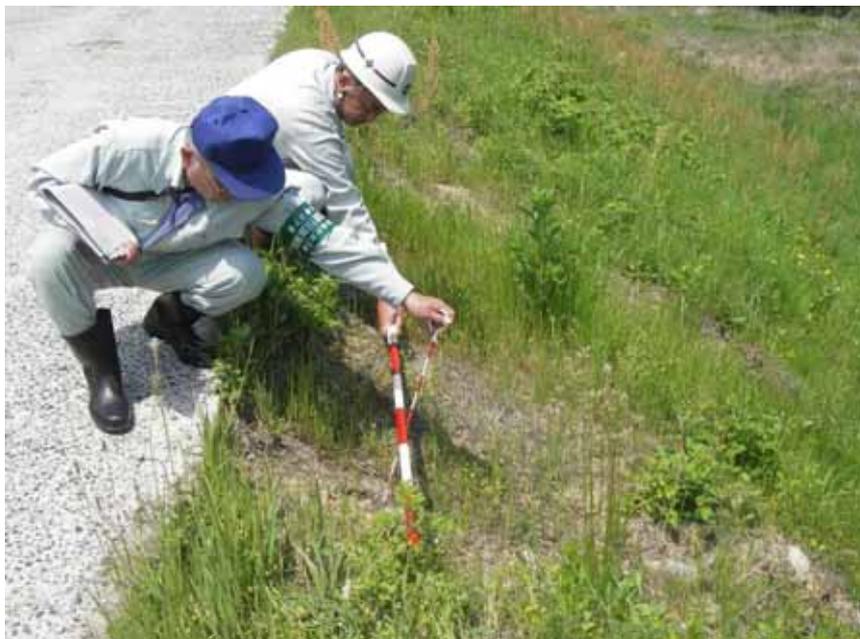
場所 岡山県総社市滝ノ端地先  
 高梁川水系高梁川 右岸 2.2k900付近 川側の堤防斜面

実施状況:堤防斜面の欠損部の状況を点検  
 【16班】

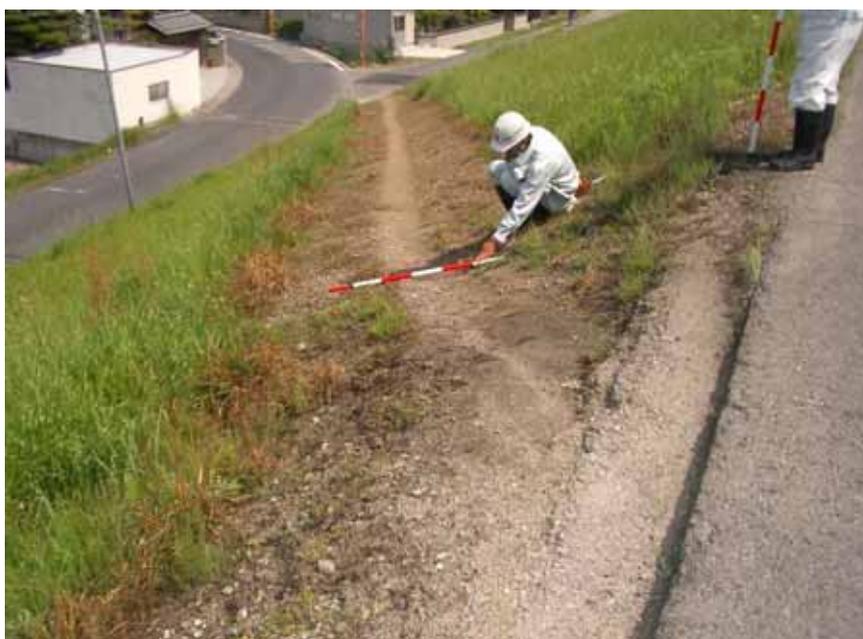
場所 岡山県倉敷市船穂町船穂地先  
 高梁川水系高梁川 右岸 6k940付近 居住地側の堤防斜面

実施状況:堤防斜面の坂路の踏み荒らし状況を点検  
 【17班】
