安全利用点検実施状況写真

河川名	旭川水系旭川
事務所名	岡山河川事務所

【中国地方整備局】

措置状況写真

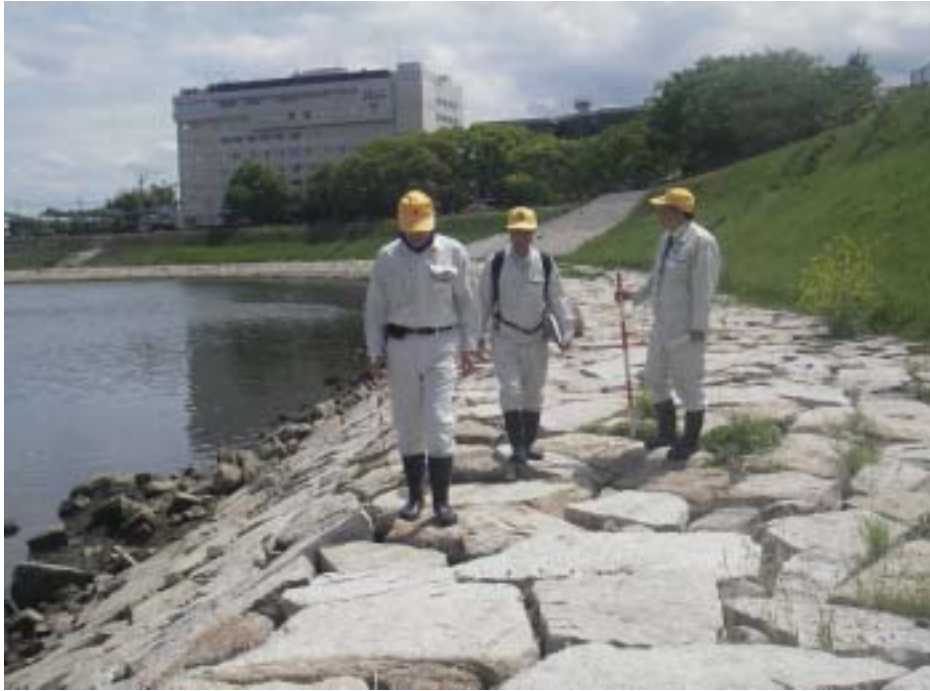
実施状況 旭川右岸 捨石護岸のぐらつきを点検

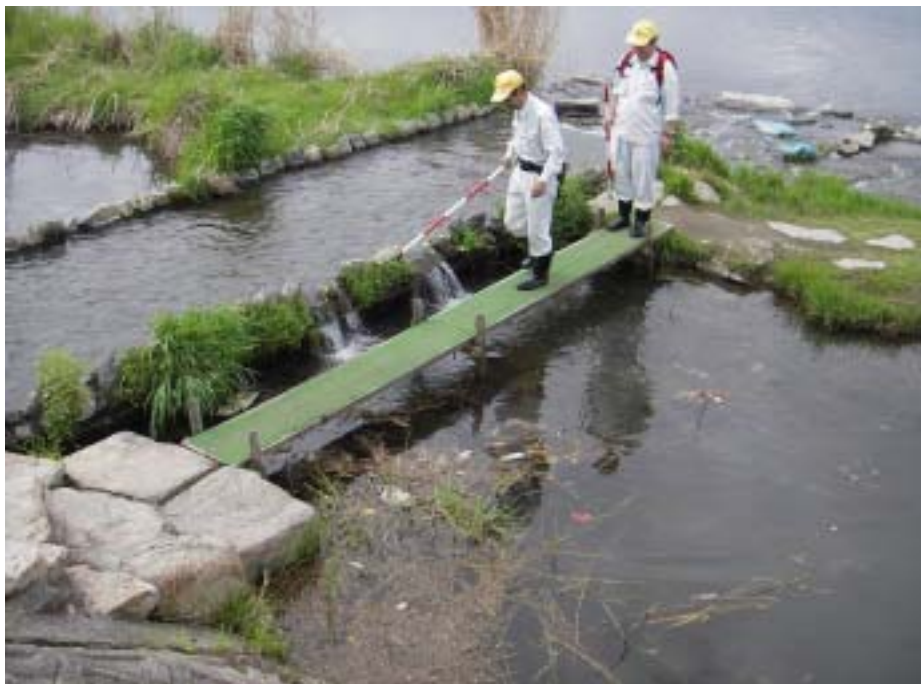
実施状況 百間川左岸11k700木道橋(潜水橋)施設の点検

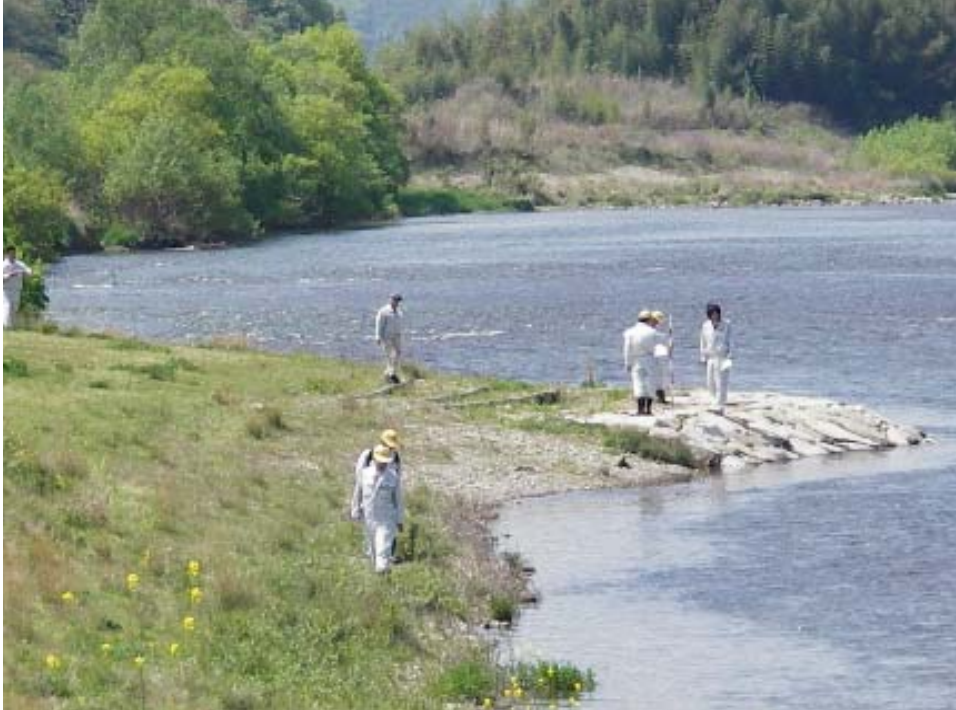
実施状況 親水護岸水際の水深、流速を点検

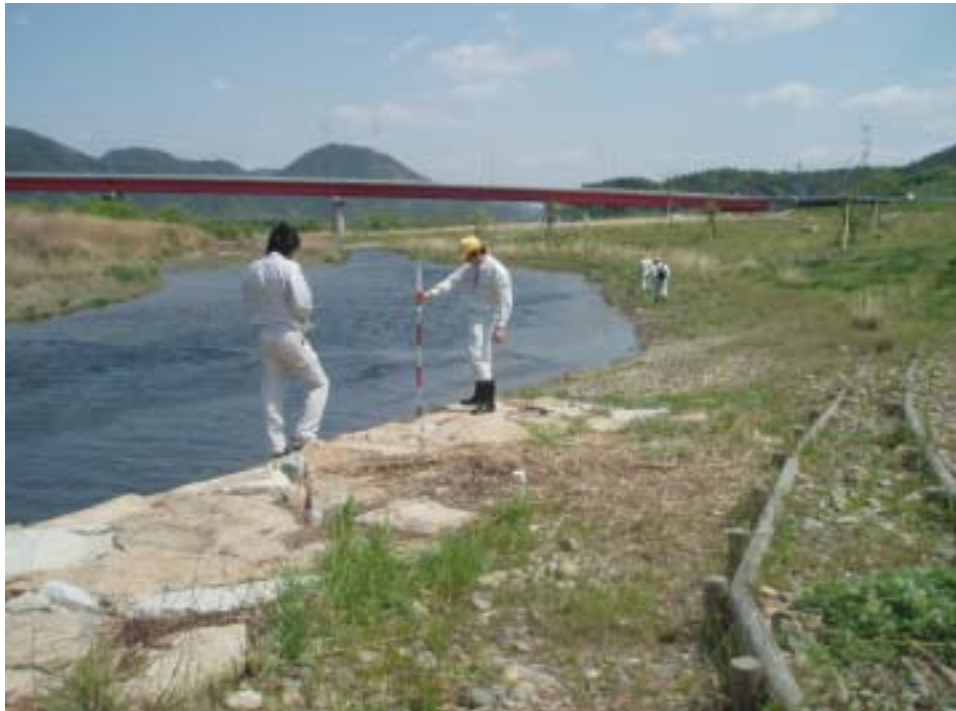
実施状況 捨石護岸の隙間を点検

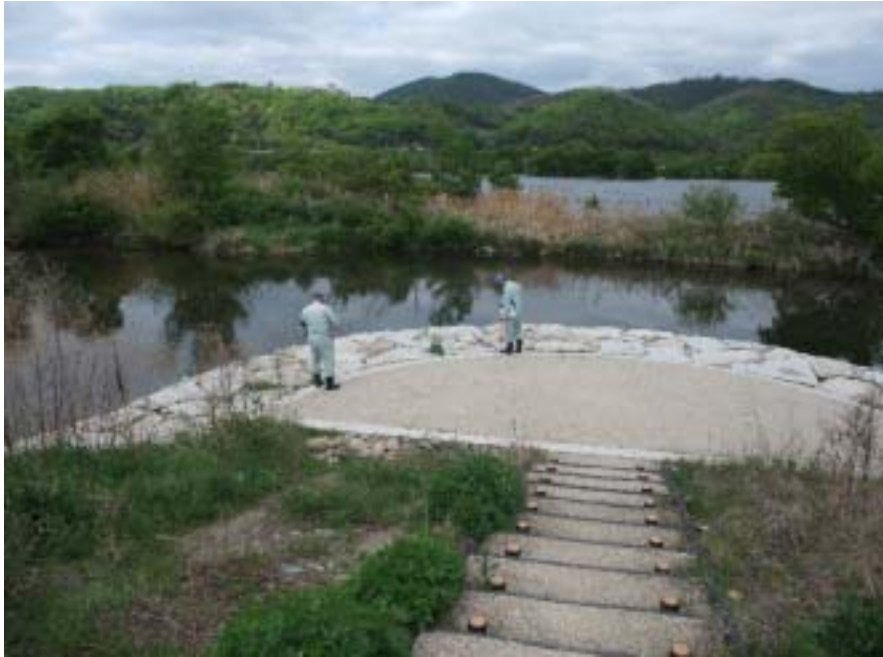
実施状況 親水護岸の隙間を点検

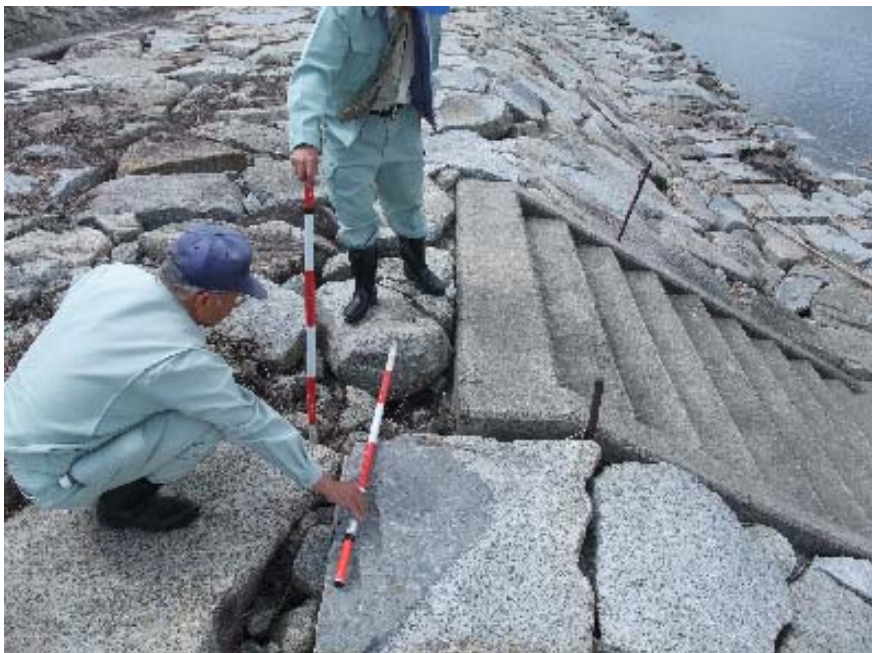
実施状況 親水護岸の隙間を点検

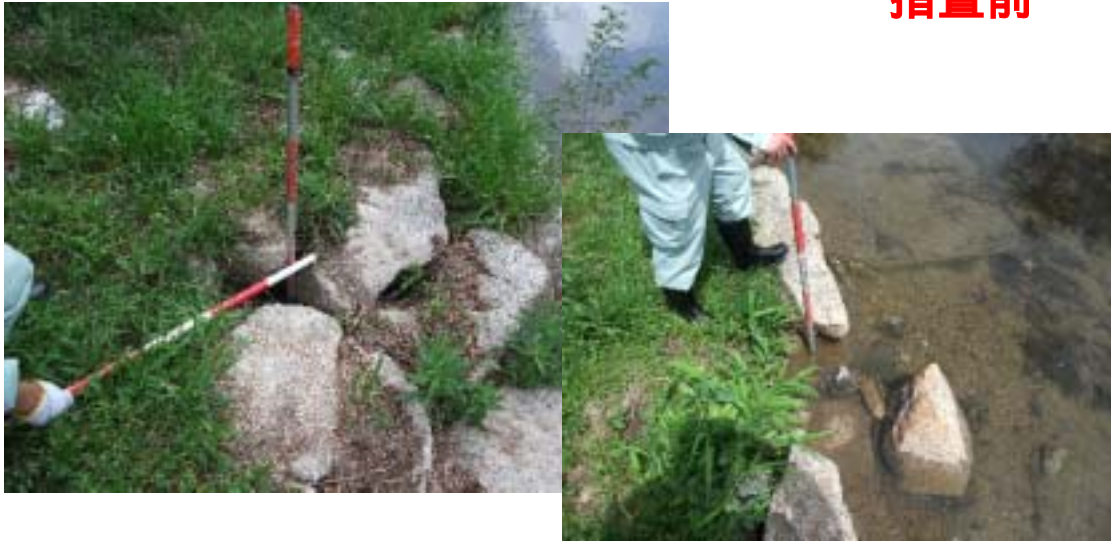
措置前

措置状況: 親水護岸への注意喚起必要(注意看板設置する)

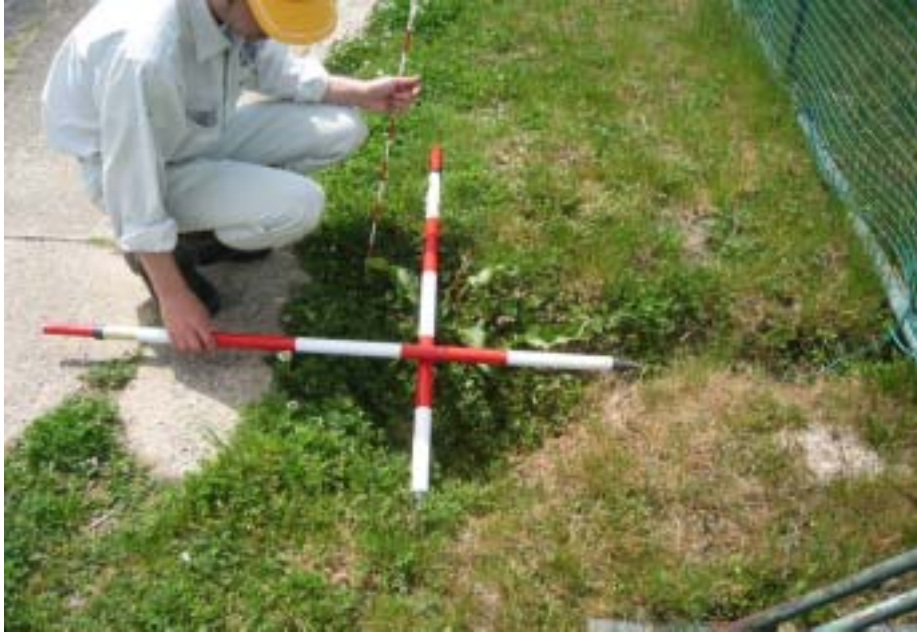
措置前

措置状況 野球場のフェンス沿いに雨水による洗掘が見られる。(3箇所)
つまり可能性があるため、穴埋めを実施。

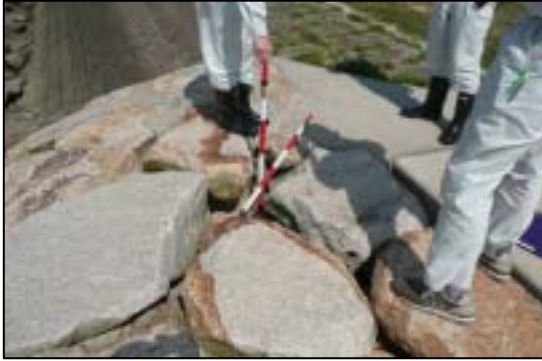
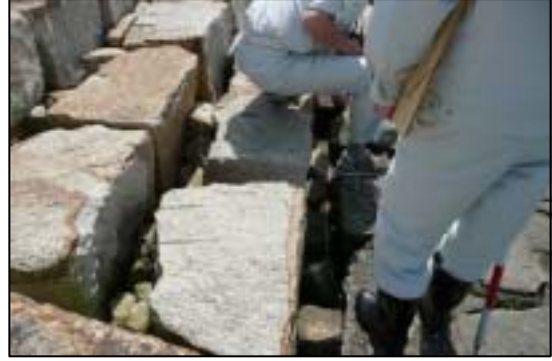
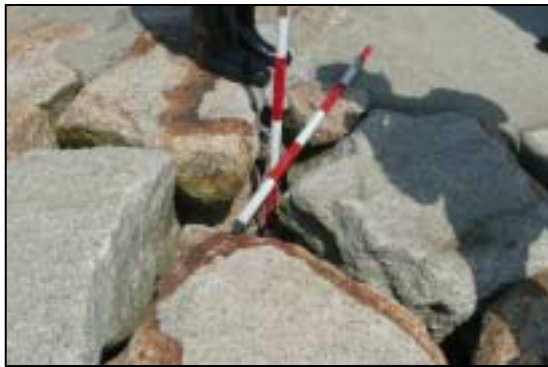
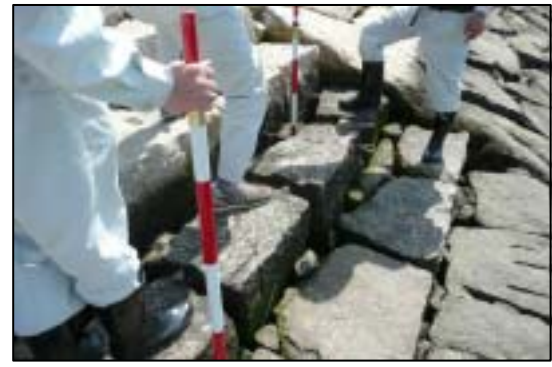
措置前

当箇所は低水護岸の捨石天端及び階段部に隙間があり、間詰する。

措置状況: 捨石天端及び階段部の間詰

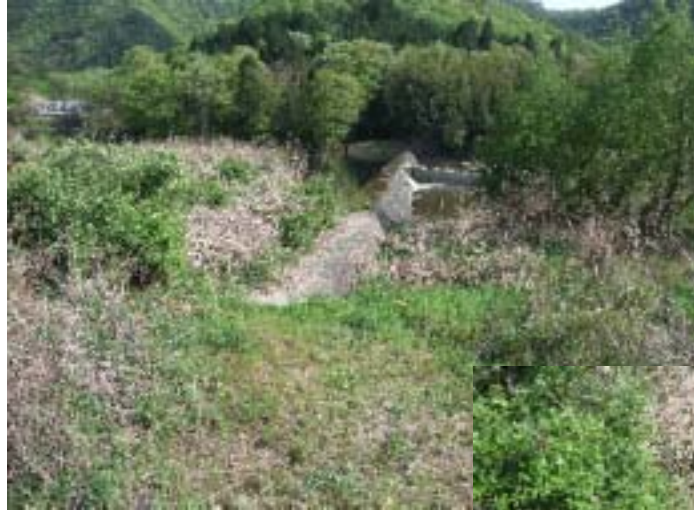
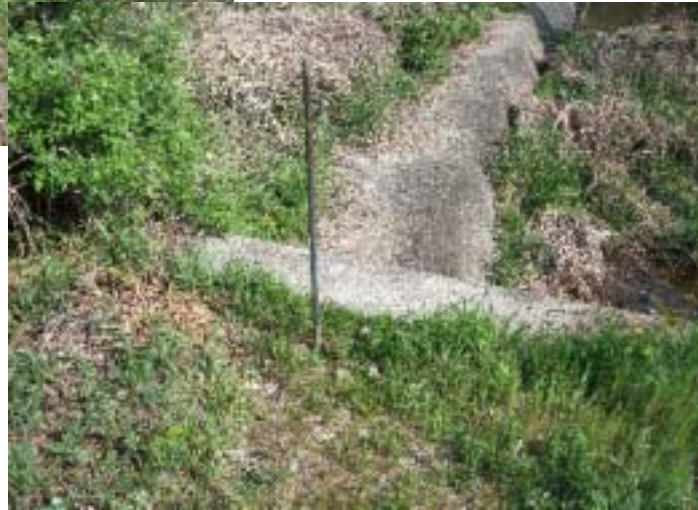
措置前

措置状況: 低水護岸付近の注意喚起(注意看板設置する)

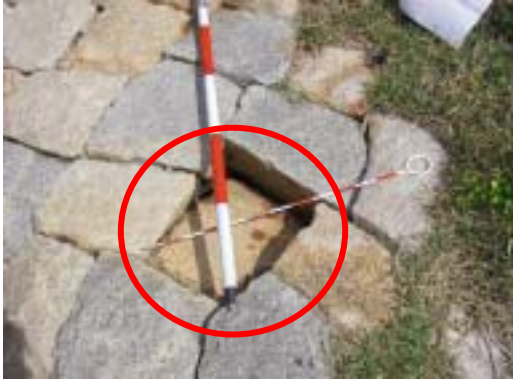
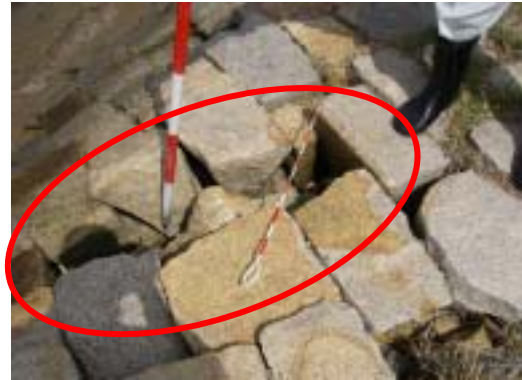
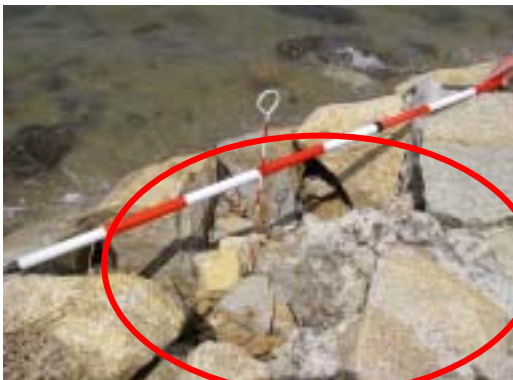
措置前

措置状況: 石積護岸への注意喚起必要(注意看板を設置する)

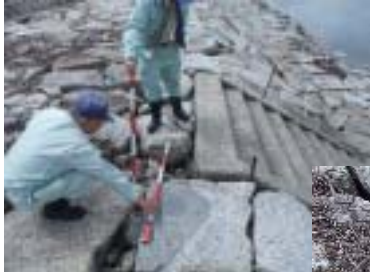
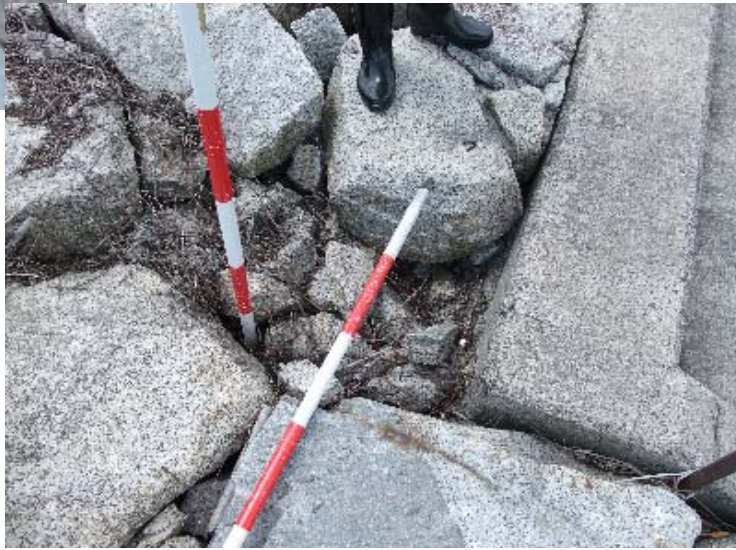
措置前

措置状況: 石積護岸への注意喚起必要(注意看板を設置する)
