堤防点検実施状況写真

河川名 旭川水系百間川
事務所名 岡山河川事務所

堤防点検変状状況写真

河川名	旭川水系旭川、百間川
事務所名	岡山河川事務所

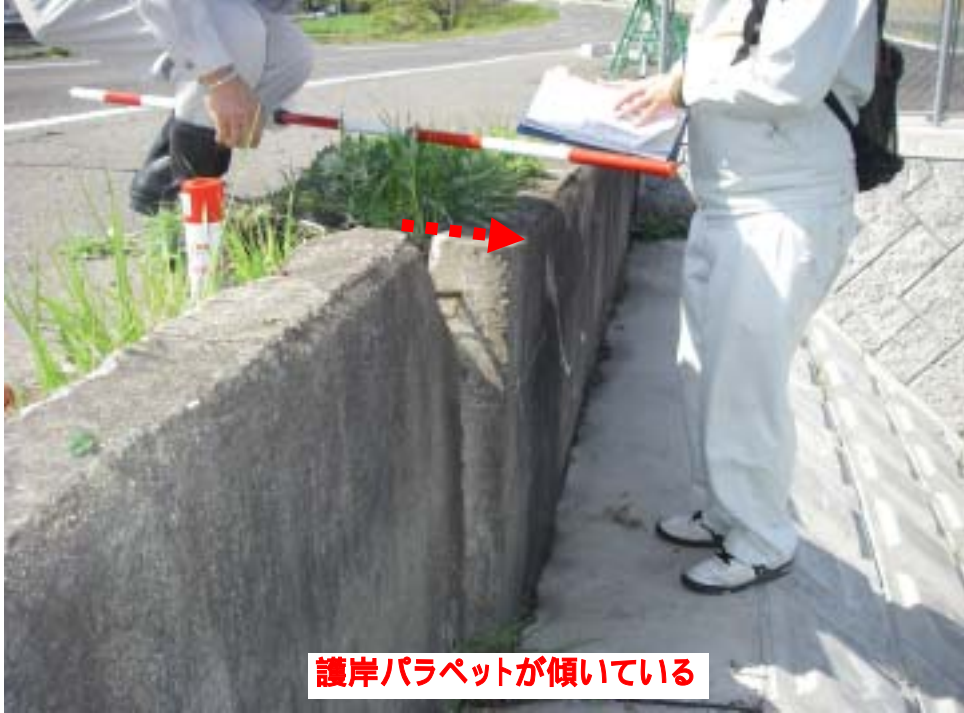
場所	岡山県岡山市中区今在家地先 旭川水系旭川 左岸 12.7k付近
----	------------------------------------

護岸パラペットが傾いている

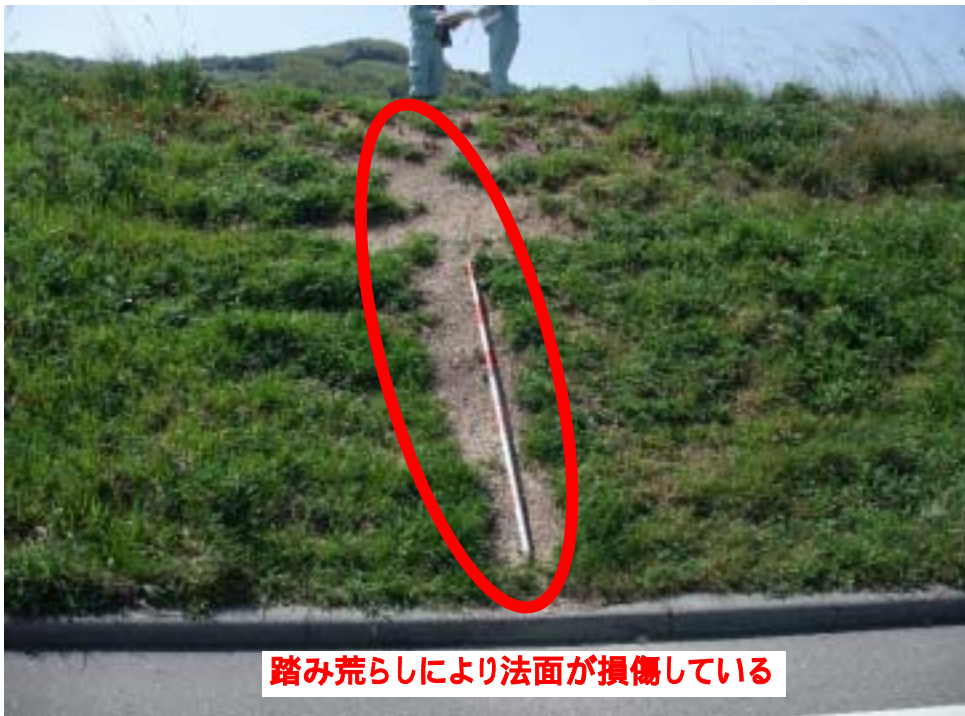
場所	岡山県岡山市中区高屋地先 旭川水系百間川 左岸 9.5k付近
----	-----------------------------------

踏み荒らしにより法面が損傷している

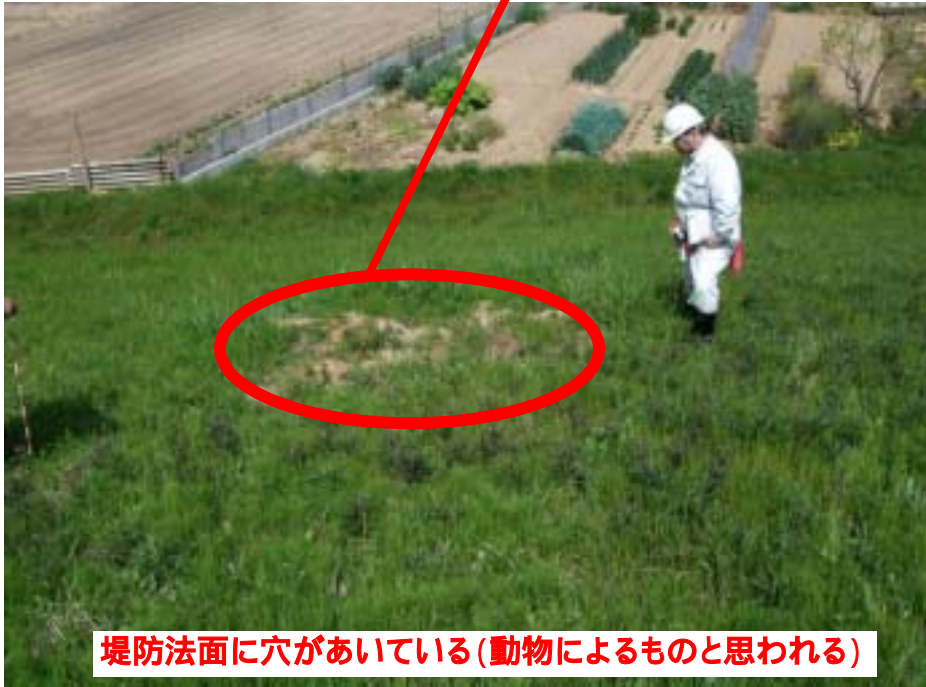
場所	岡山県倉敷市船穂町船穂地先 高梁川水系高梁川 右岸 4.0k付近
----	-------------------------------------

堤防法面に穴があいている(動物によるものと思われる)
