措置状況写真

河川名	吉井川水系吉井川
		事務所名	岡山河川事務所
	【中国地方整備局】		
場所	岡山県赤磐市弓削地先 吉井川水系吉井川 左岸 20.00k 付近

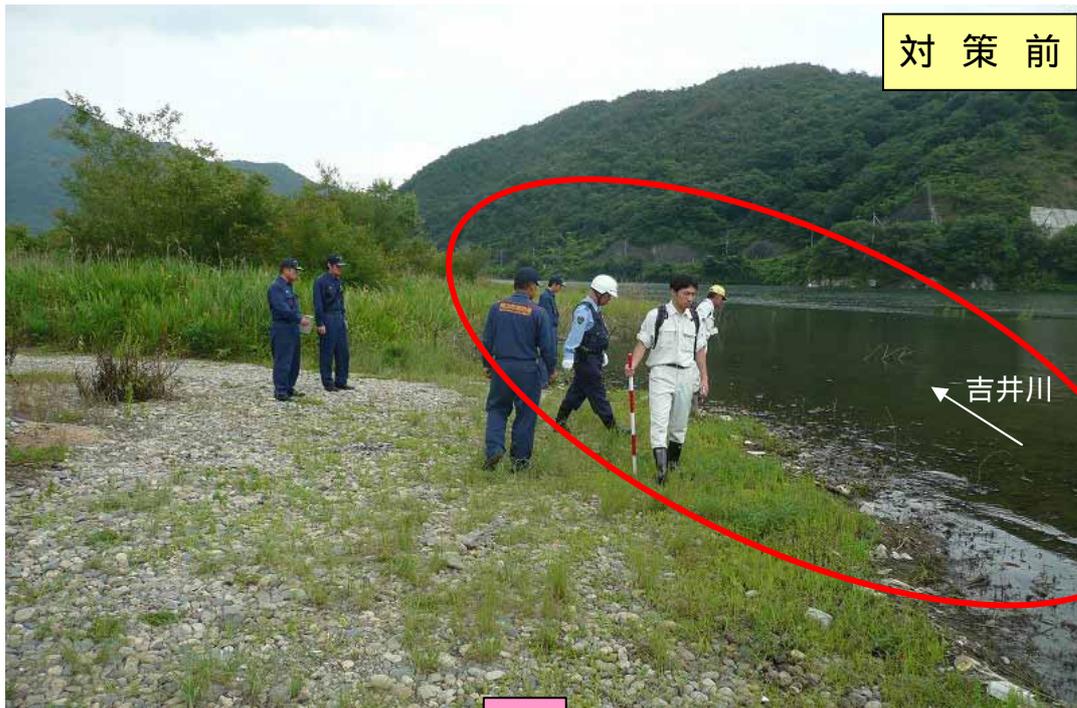
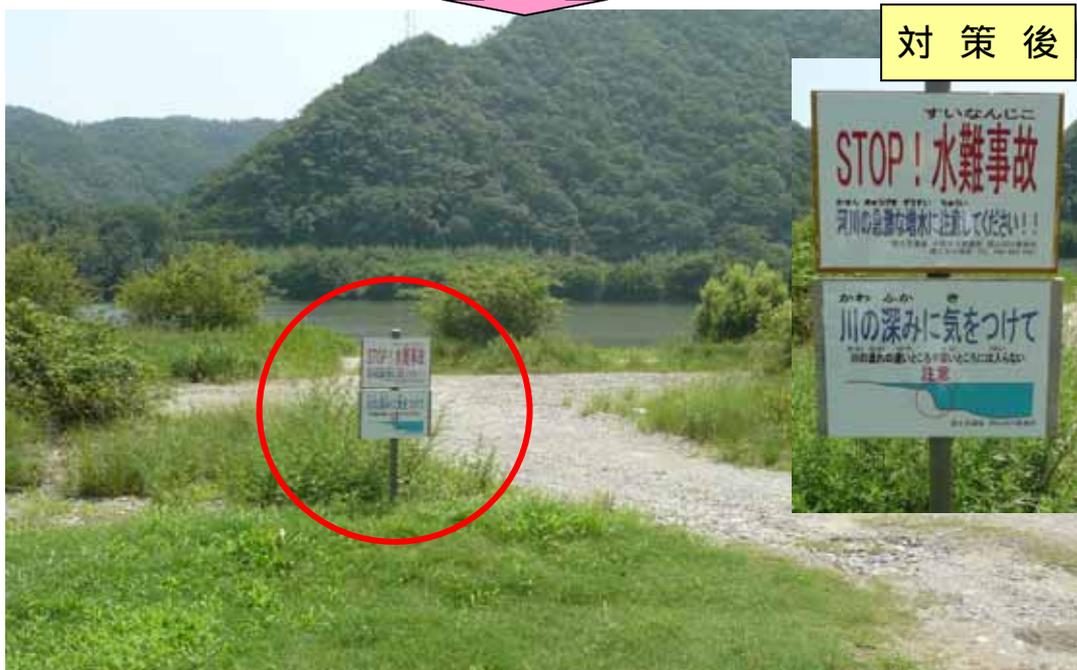
措置状況 本箇所は、車両で進入し、水辺へ近づくことができるようになっている。
水辺からしばらくは浅瀬が続き急に深くなっていること、車で進入でき増水時に取り残される可能性が考えられることから、利用についての注意喚起が必要と消防と警察から指摘あり。

注意看板の設置により、注意喚起を図る。

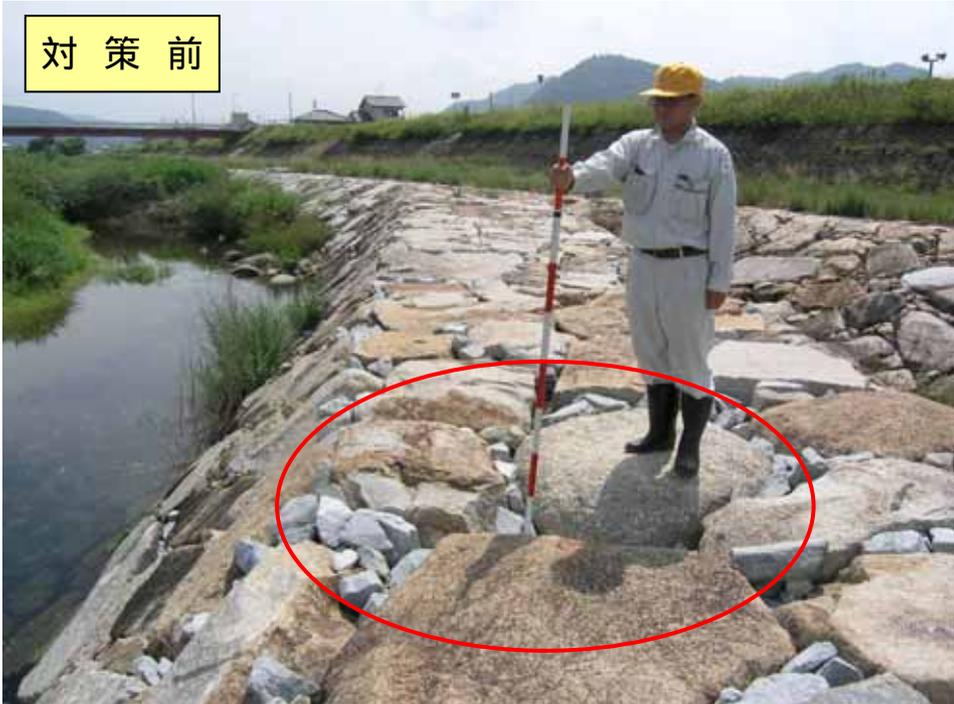
対策前

措置状況 水制部の間詰石が抜けており、隙間が生じている。
当箇所は金剛川水辺の楽校箇所であり、子供の遊び場となっているため、
対策として間詰石を充填する。
