# 前回委員会の整理事項

第2回伊達橋補修検討委員会資料

平成26年7月17日

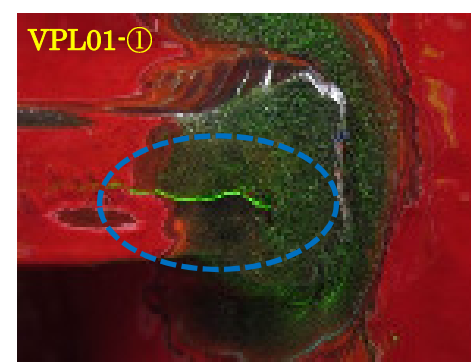
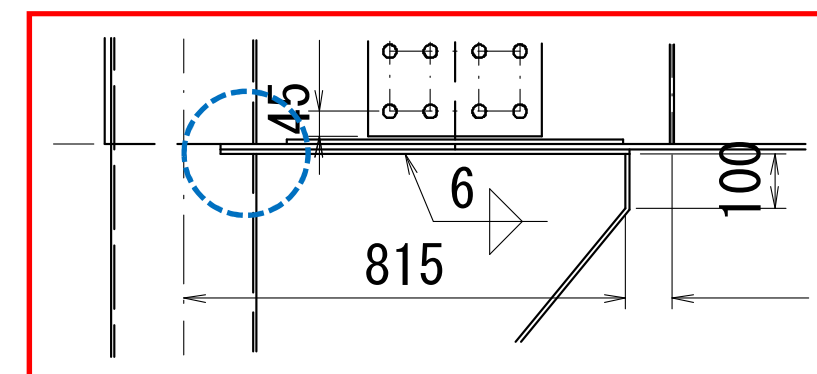
- ①横桁下フランジ部分の指示模様がラメラテアのように見えるので確認すること。

【横桁下フランジと、ニーブレス上フランジとの境界であり、指示模様のように見える】

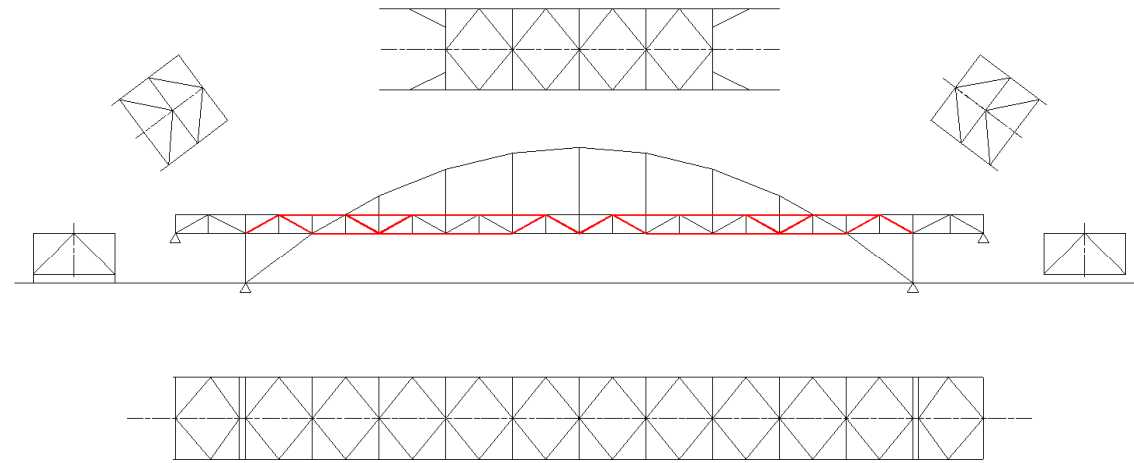
橋軸方向照査結果

2) 3次元骨組み解析：L2地震動（タイプII）に取り替えが必要な部材【H14道示】
