・HTB仕様確認調査結果

1. HTB仕様確認調査結果

橋梁名・読み	伊達橋	だてばし	路線名	国道	30号	管轄	国土交通省岡山国道事務所
--------	-----	------	-----	----	-----	----	--------------

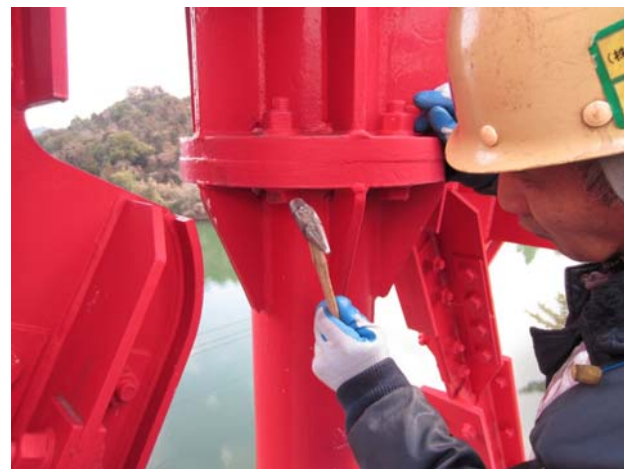
全てのF11Tにおいて脱落の有無及びハンマーたたき点検を実施し、発生音により異常の有無を確認した。
全てのF11T (216本) において健全である。

吊り材上側のたたき点検状況

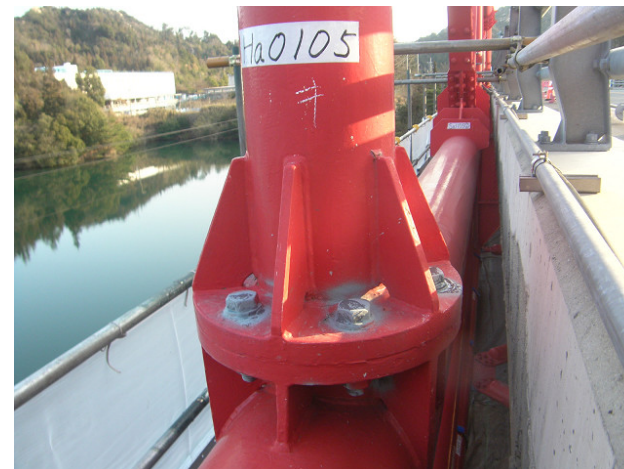
吊り材下側のたたき点検後処理

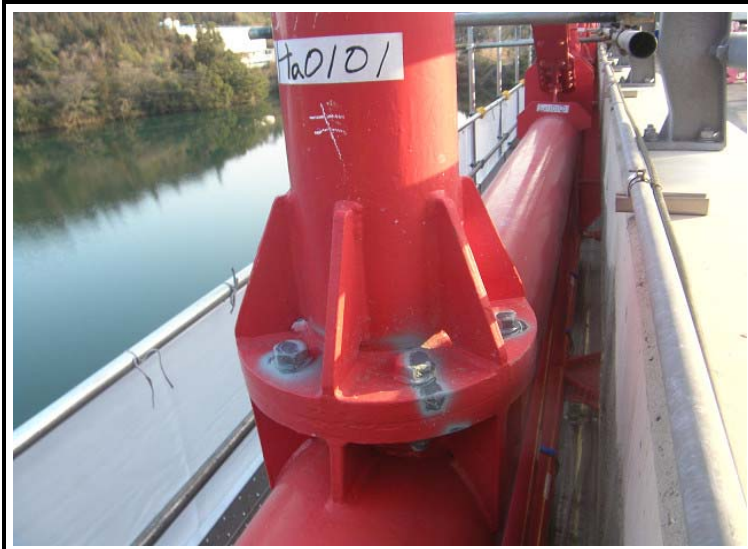
<p>写真番号 1</p> <p>部材名: 吊り材01</p> <p>要素番号: Ha0101</p> <p>損傷:</p>

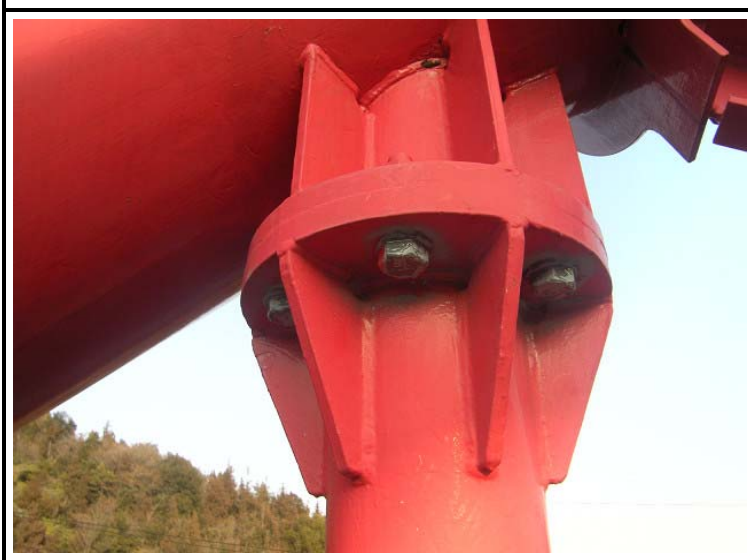
<p>写真番号 2</p> <p>部材名: 吊り材01</p> <p>要素番号: Ha0101(下端)</p> <p>損傷: F11T健全</p>

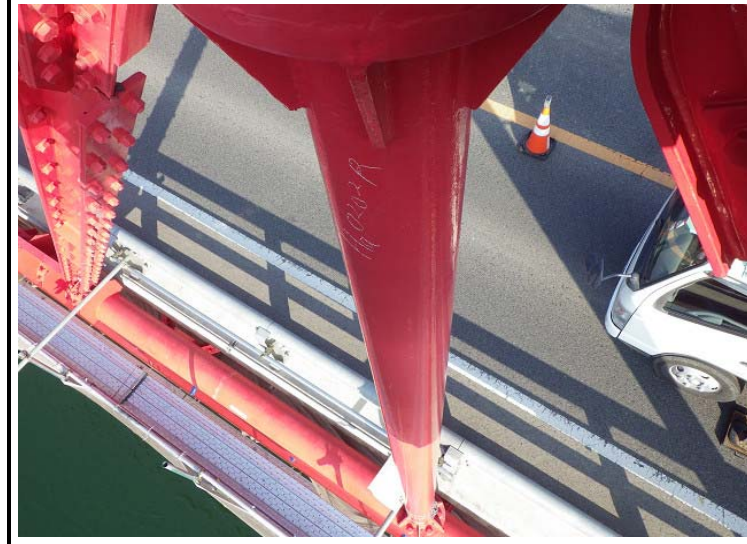
<p>写真番号 4</p> <p>部材名: 吊り材02</p> <p>要素番号: Ha0202</p> <p>損傷:</p>

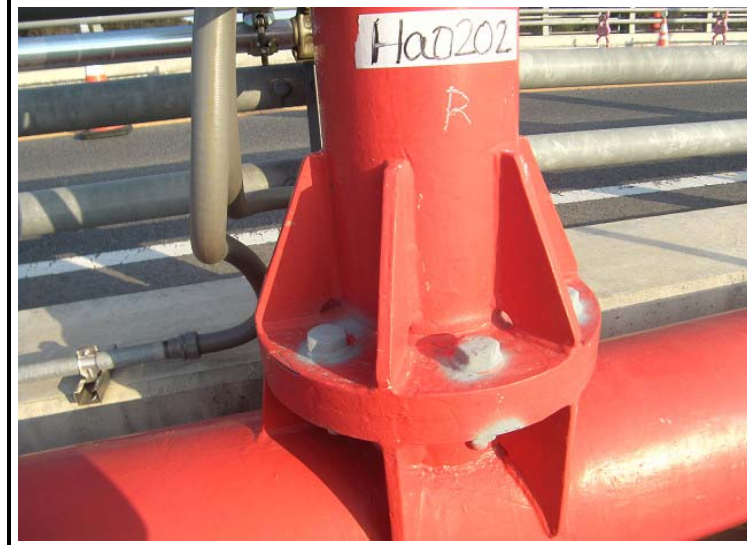
<p>写真番号 5</p> <p>部材名: 吊り材02</p> <p>要素番号: Ha0202(下端)</p> <p>損傷: F11T健全</p>

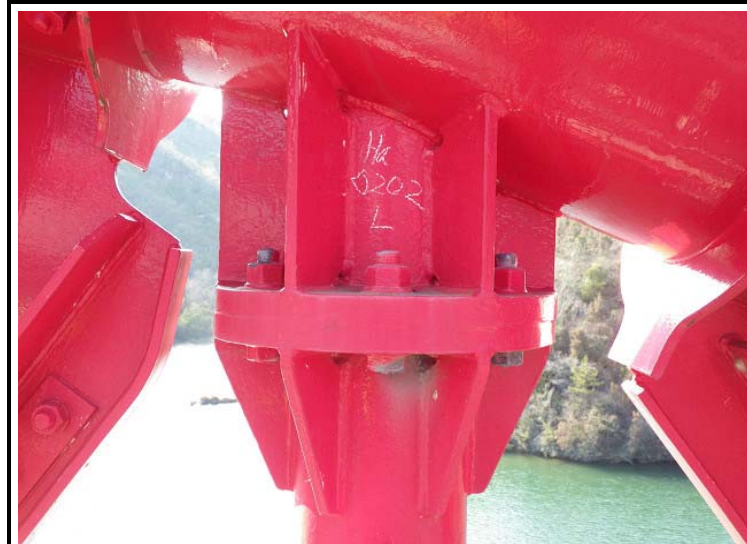
<p>写真番号 6</p> <p>部材名: 吊り材02</p> <p>要素番号: Ha0202(上端)</p> <p>損傷: F11T健全</p>
