# 一般国道2号笠岡バイパス盛土変状対策検討会（第1回） 議事概要

1. 日時 : 令和6年7月11日（木）15:30～17:00
2. 場所 : サンライフ笠岡 第1研修室
3. 出席者  
◎西山 哲 岡山大学学術研究院環境生命自然科学学域 教授  
佐藤 丈晴 岡山理科大学生物地球学部生物地球学科 教授  
松岡 弘久 国土交通省中国地方整備局道路部特定道路工事対策官  
<事務局> ※敬称略 ◎会長  
国土交通省中国地方整備局岡山国道事務所

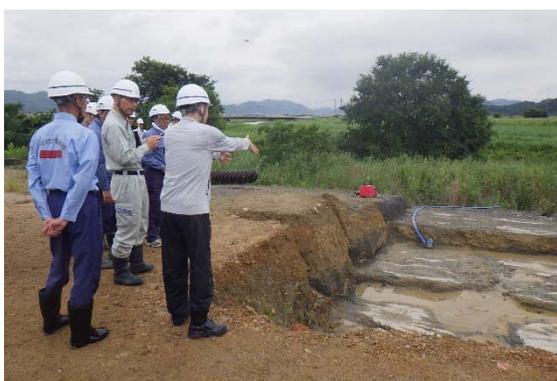
【写真①】 現地確認の状況

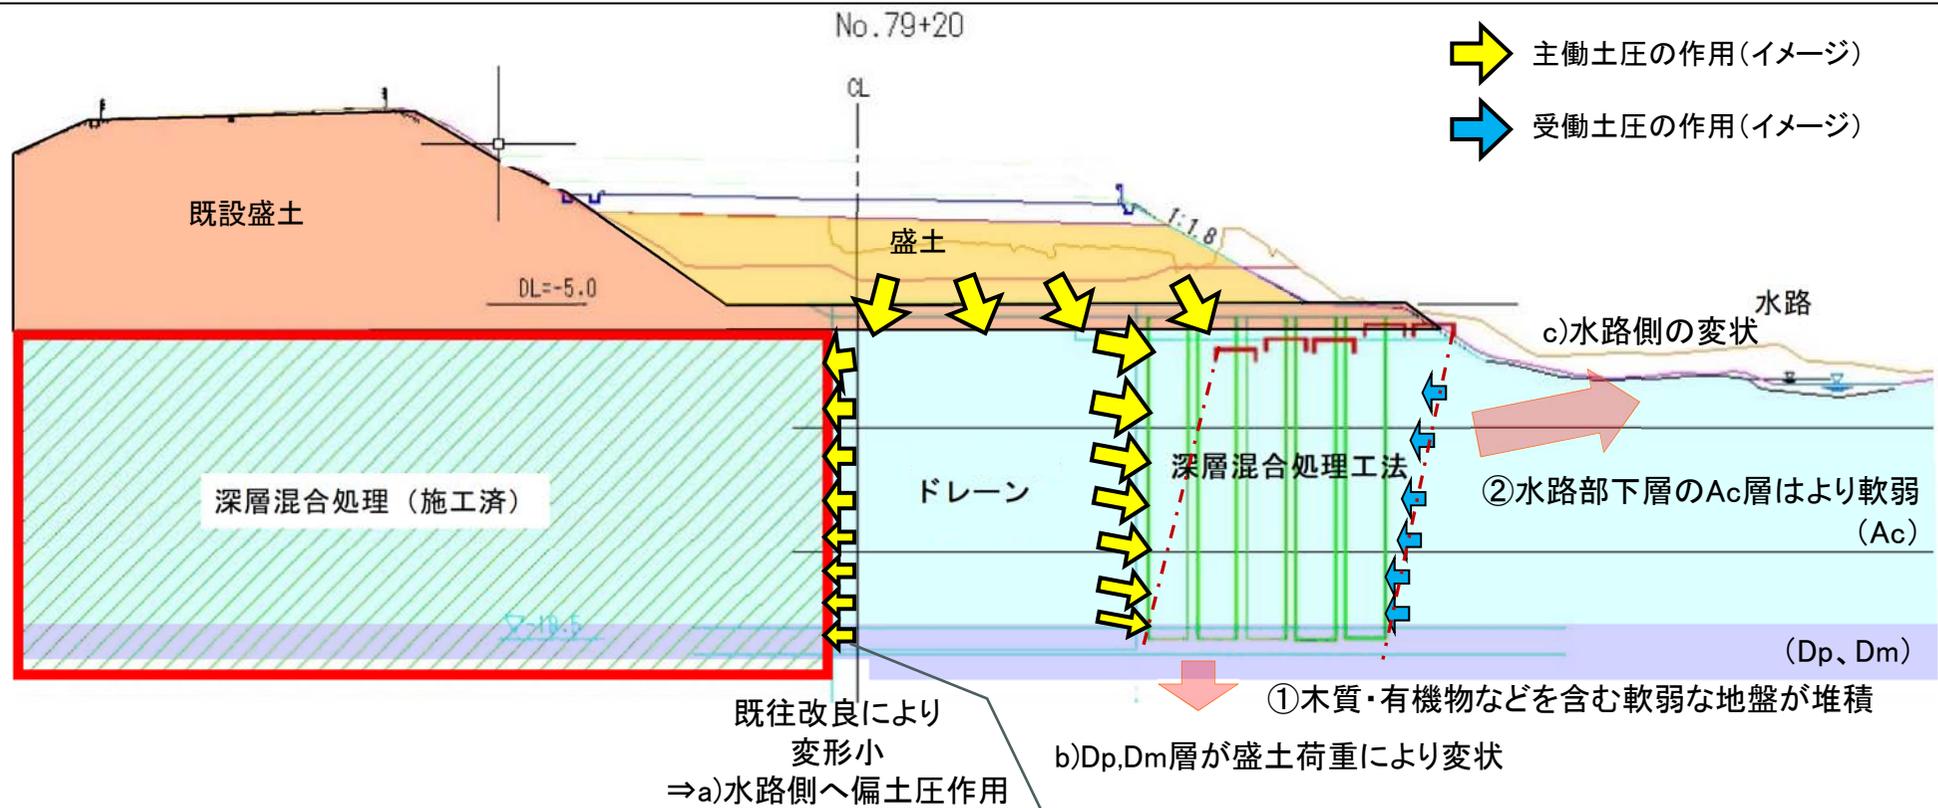
想定される要因について(イメージ図)

- ①地盤改良体下層の深い位置に木質・有機物などを多く含む軟弱な地盤が堆積。
- ②水路部下層の沖積粘性土 (Ac層) がより軟弱であった。

- a) 道路盛土による偏土圧が深層混合処理部に作用した。
- b) 深層混合処理の下部に分布するDp,Dm層が変状を起こした。
- c) 水路部下層が軟弱で、改良杭の水路方向の変形に対して抵抗力が小さいため、変状が生じた。

○変状要因をふまえ、道路盛土時の沈下および安定に必要な対策を検討していく。

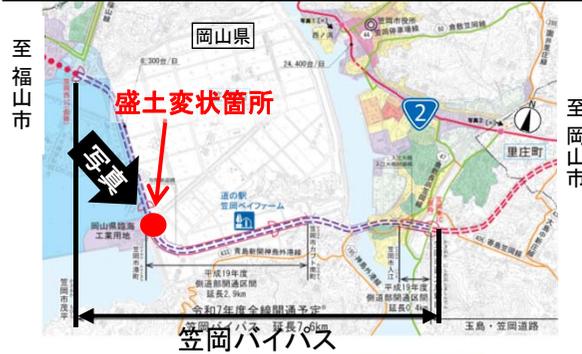
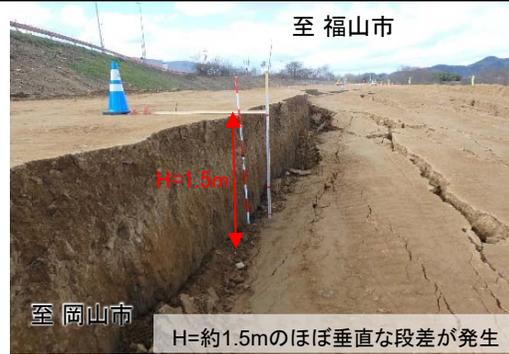
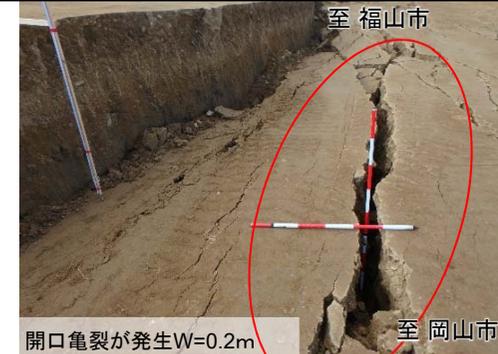
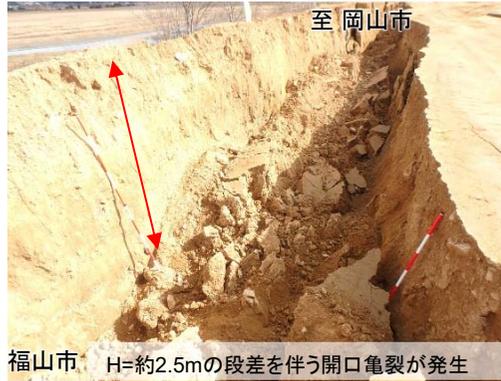
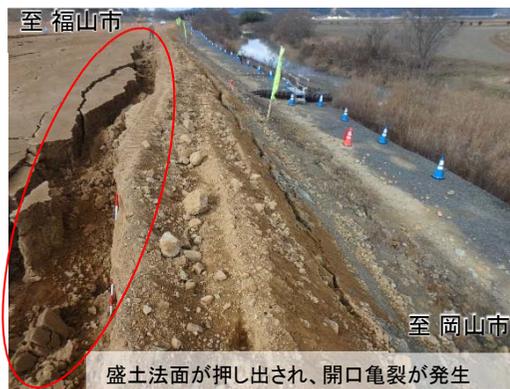
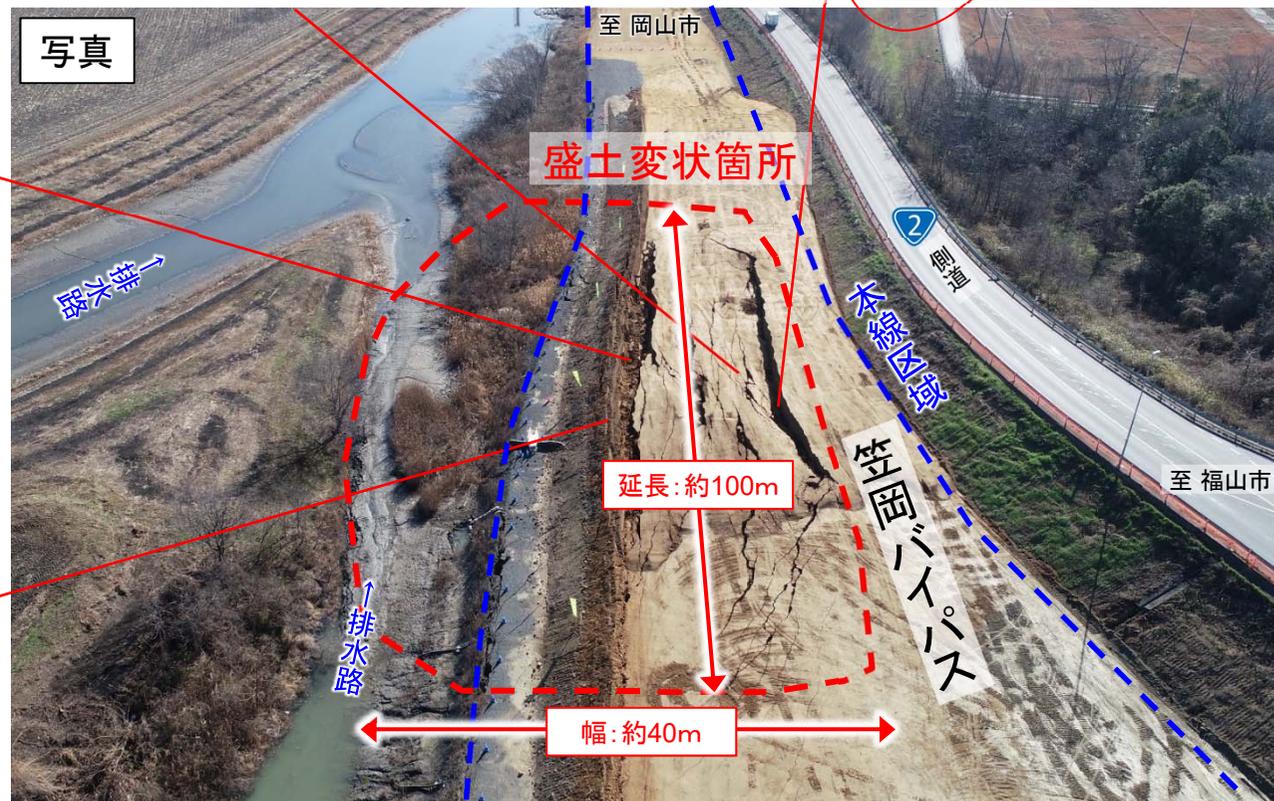
- 笠岡バイパスにおいて、路体盛土施工中に延長約100m、幅約40mの範囲で盛土に変状が発生。(令和6年1月11日)
- 側道(供用中)については、路面・盛土への影響は確認されなかったため、通行可能。
- 隣接する排水路には、隆起が見られるものの、通水の確認はできている状況。
