2. H25 定期点検結果

- ・亀裂：アーチ補剛桁、支承本体
- ・亀裂(塗膜割れ)：アーチ補剛桁、アーチ橋門構
- ・路面の凹凸：舗装 ・土砂詰り：伸縮装置
- ・腐食：横桁、縦桁、上横構、アーチリブ、補剛桁、橋門構、支承、伸縮装置、排水柵、排水管
- ・ゲルバー部の地覆コンクリートの欠損
- ・床版ひびわれ：床版
- ・剥離・鉄筋露出：床版
- ・コンクリート補強材の損傷：鋼板接着のうき(全パネル)

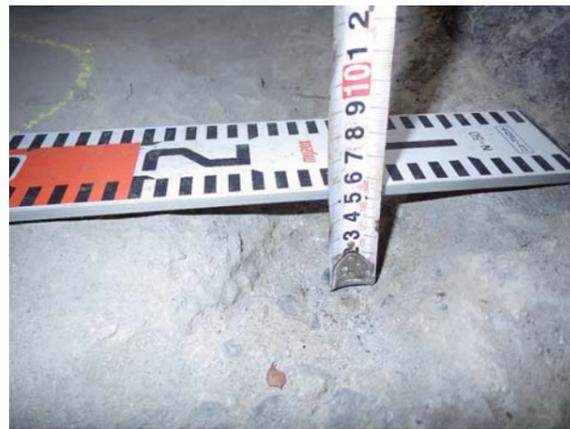
・ハンマーで軽打するとモルタル分が剥離する。

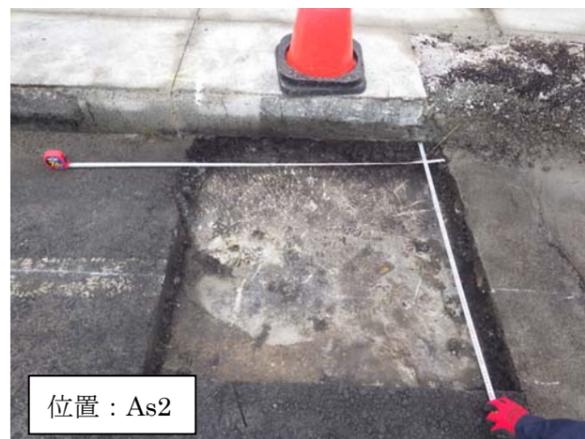
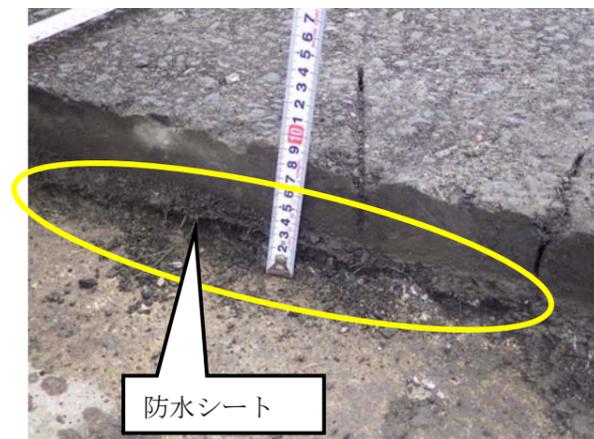
- ・はぎ取り箇所は健全。
- ・防水シートを確認した。(H15年頃の舗装修繕による)
- ・舗装厚は、60mm~100mmであった。

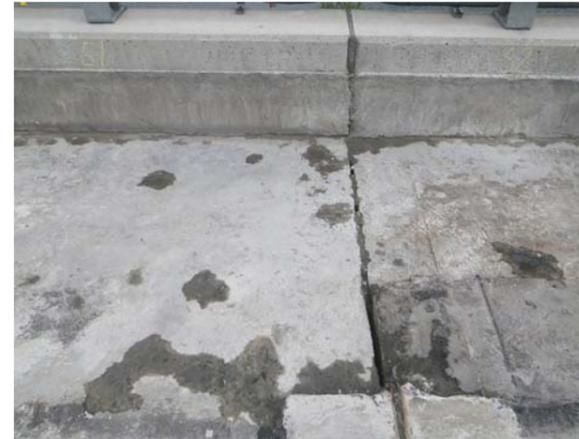
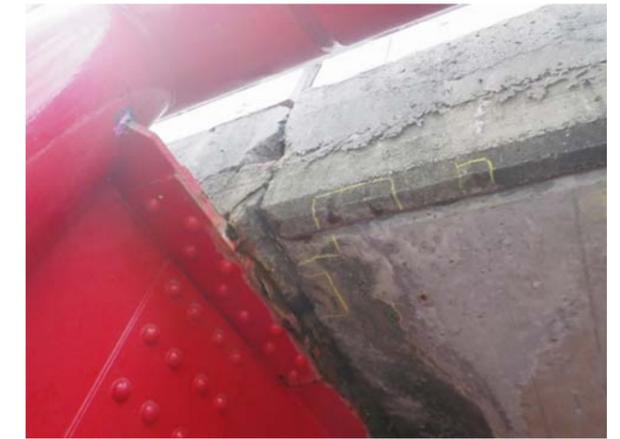
- ・歩道部の伸縮装置は存在しない。
- ・歩道側面の地覆コンクリートが欠損

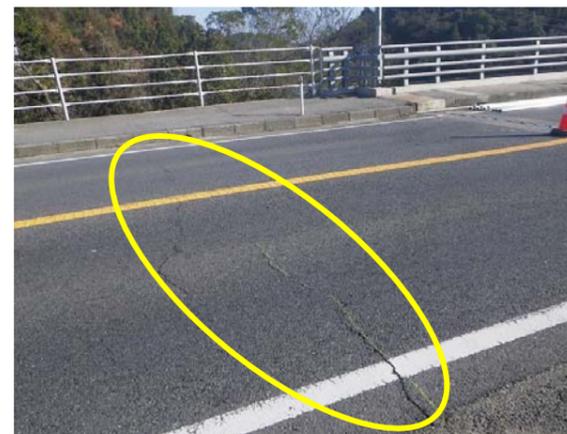
- ・舗装にひびわれが見られる。
- ・取付擁壁と橋台翼壁の前面に段差がある。

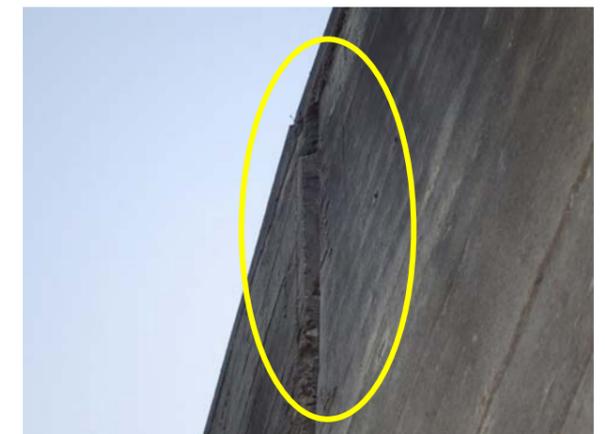
取付擁壁 (A2 橋台側) の沈下・移動・傾斜
