伊達橋 亀裂など状況の調査結果 位置図

伊達橋 亀裂など状況の調査結果 VPL(下り側) 01

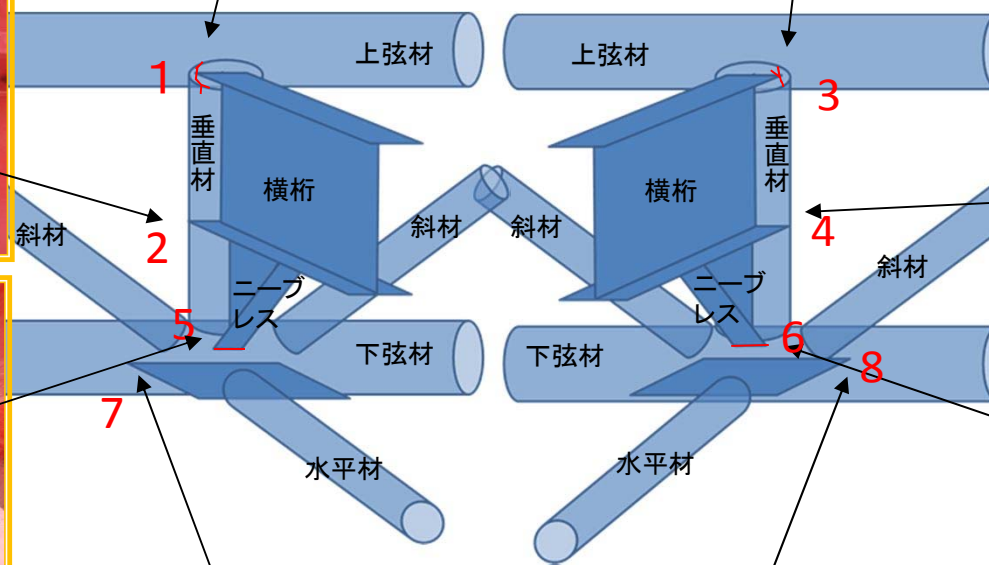
伊達橋 亀裂など状況の調査結果 VPL(下り側) 03

※5・6は連続した亀裂である。

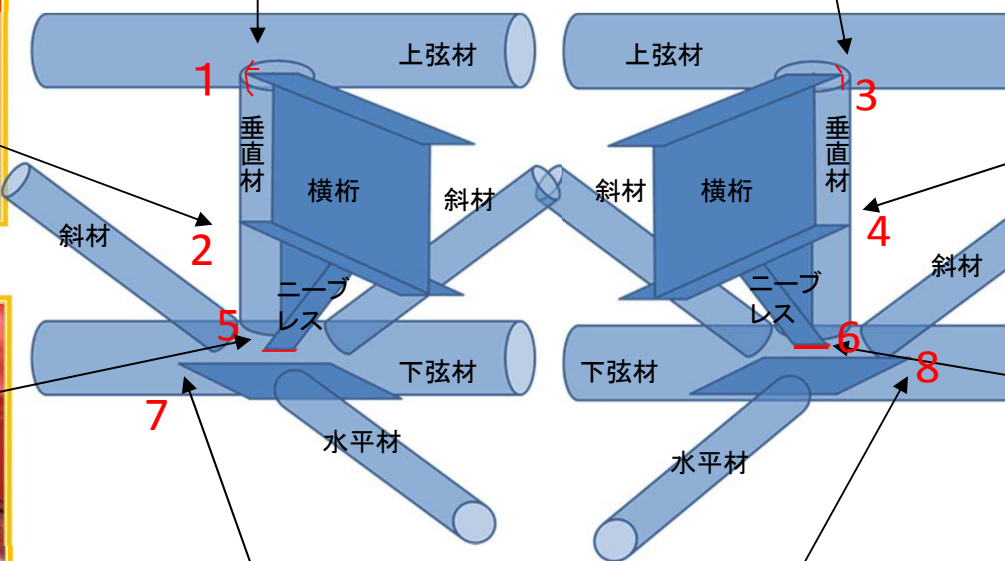
伊達橋 亀裂など状況の調査結果 VPL(下り側) 23

※5・6は連続した亀裂である。

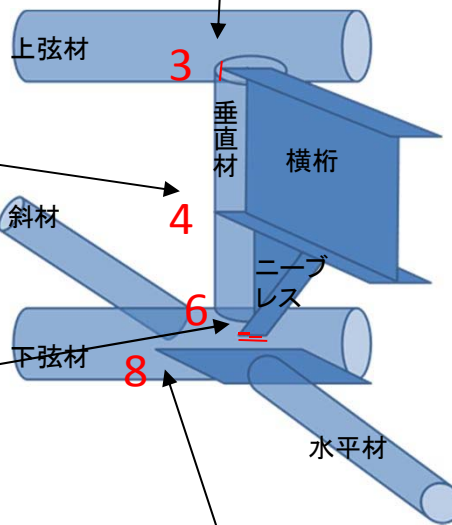
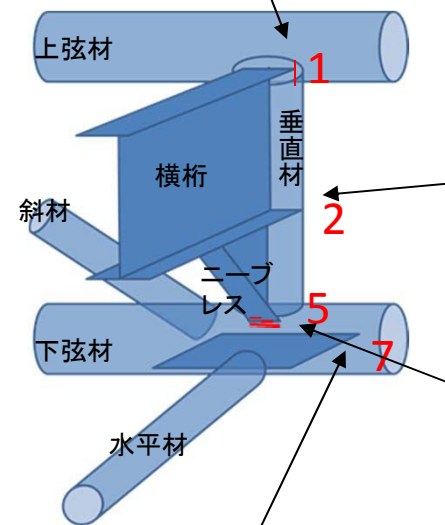
伊達橋 亀裂など状況の調査結果 VPR(上り側) 01

※5・6は連続した亀裂である。

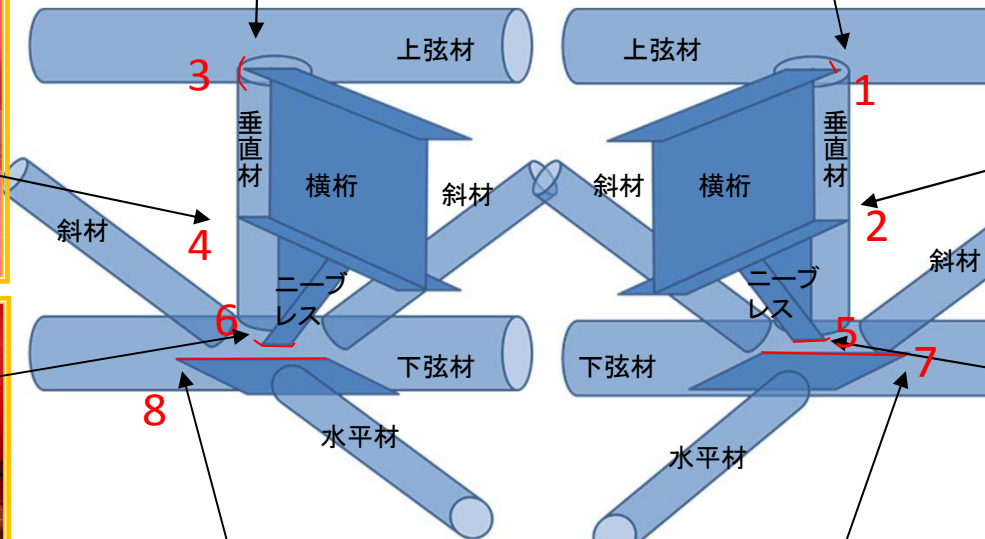
伊達橋 亀裂など状況の調査結果 VPR(上り側) 03

※5・6は連続した亀裂である。
※7・8は連続した亀裂である。

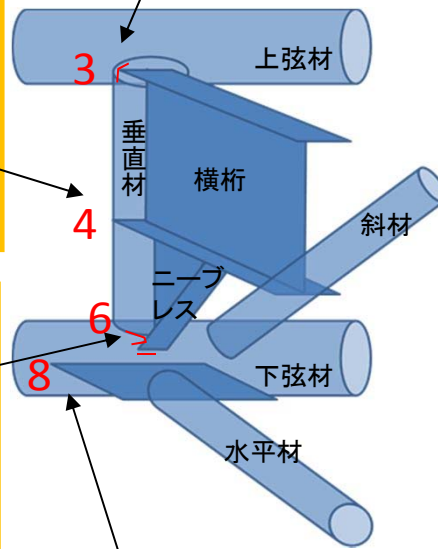
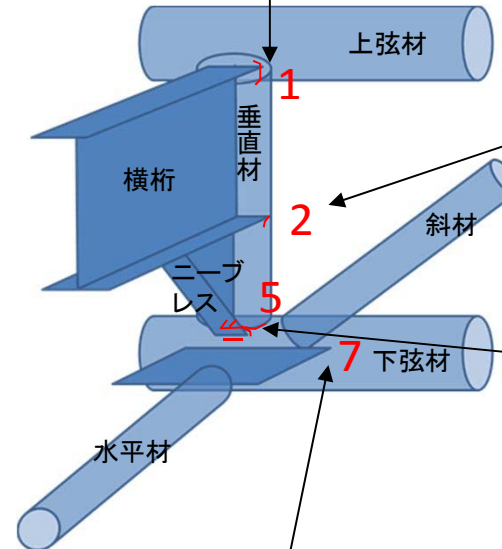
伊達橋 亀裂など状況の調査結果 VPR(上り側) 25

※5・6は連続した亀裂である。
