第3回伊達橋補修検討委員会資料

平成27年1月22日

§ 1. 応急対策及び状況報告

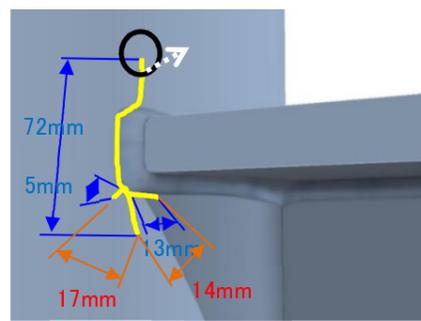
図-1 SH概要図 VPL05①

- ・ 現段階での解析（参考資料2）においても主構（上下弦材・アーチリブ）と縦桁の変形差による横桁の面外方向変形が生じており、解析と現地の亀裂方向は概ね一致していると考えられる。
- ・ SH孔内の状況から、母材を貫通しており、亀裂先端を捉えられていることが確認でき、SHの効果（応力集中の緩和）が期待できる。

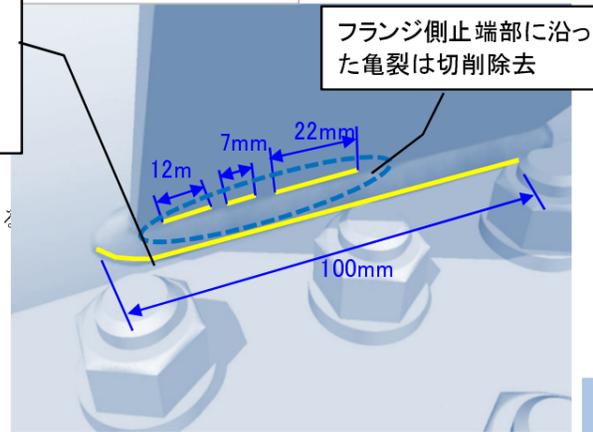
例: VPR01-⑥

※ビード部にSHを実施することにより、別の箇所の応力集中を助長し、新たな亀裂を促す可能性があるため、SH施工をせず経過観察とする。

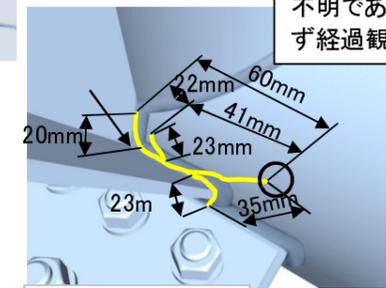
※パイプ材同士の亀裂についてSHが有効であるか不明であり、SHを施工せず経過観察とする。

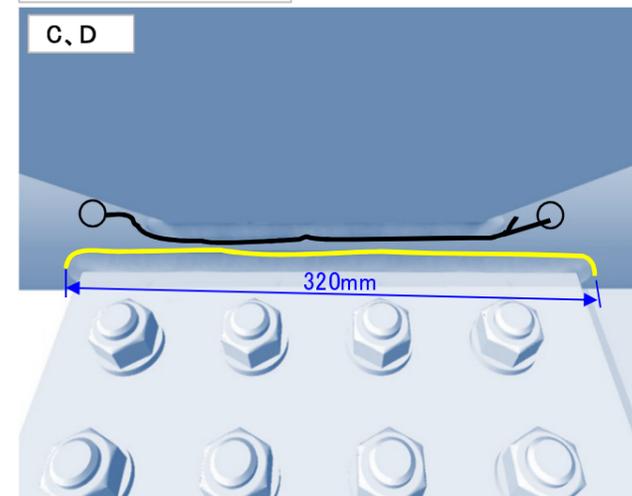
VPR03-⑦⑧

■ガセットプレートに亀裂がある唯一の箇所

・母材に進展はなく、ビード部に沿って上側から下側に向けて亀裂が進展
→ビード部にSHを実施することにより、別の箇所の応力集中を助長し、新たな亀裂を促す可能性があるため、SH施工をせず経過観察とする。

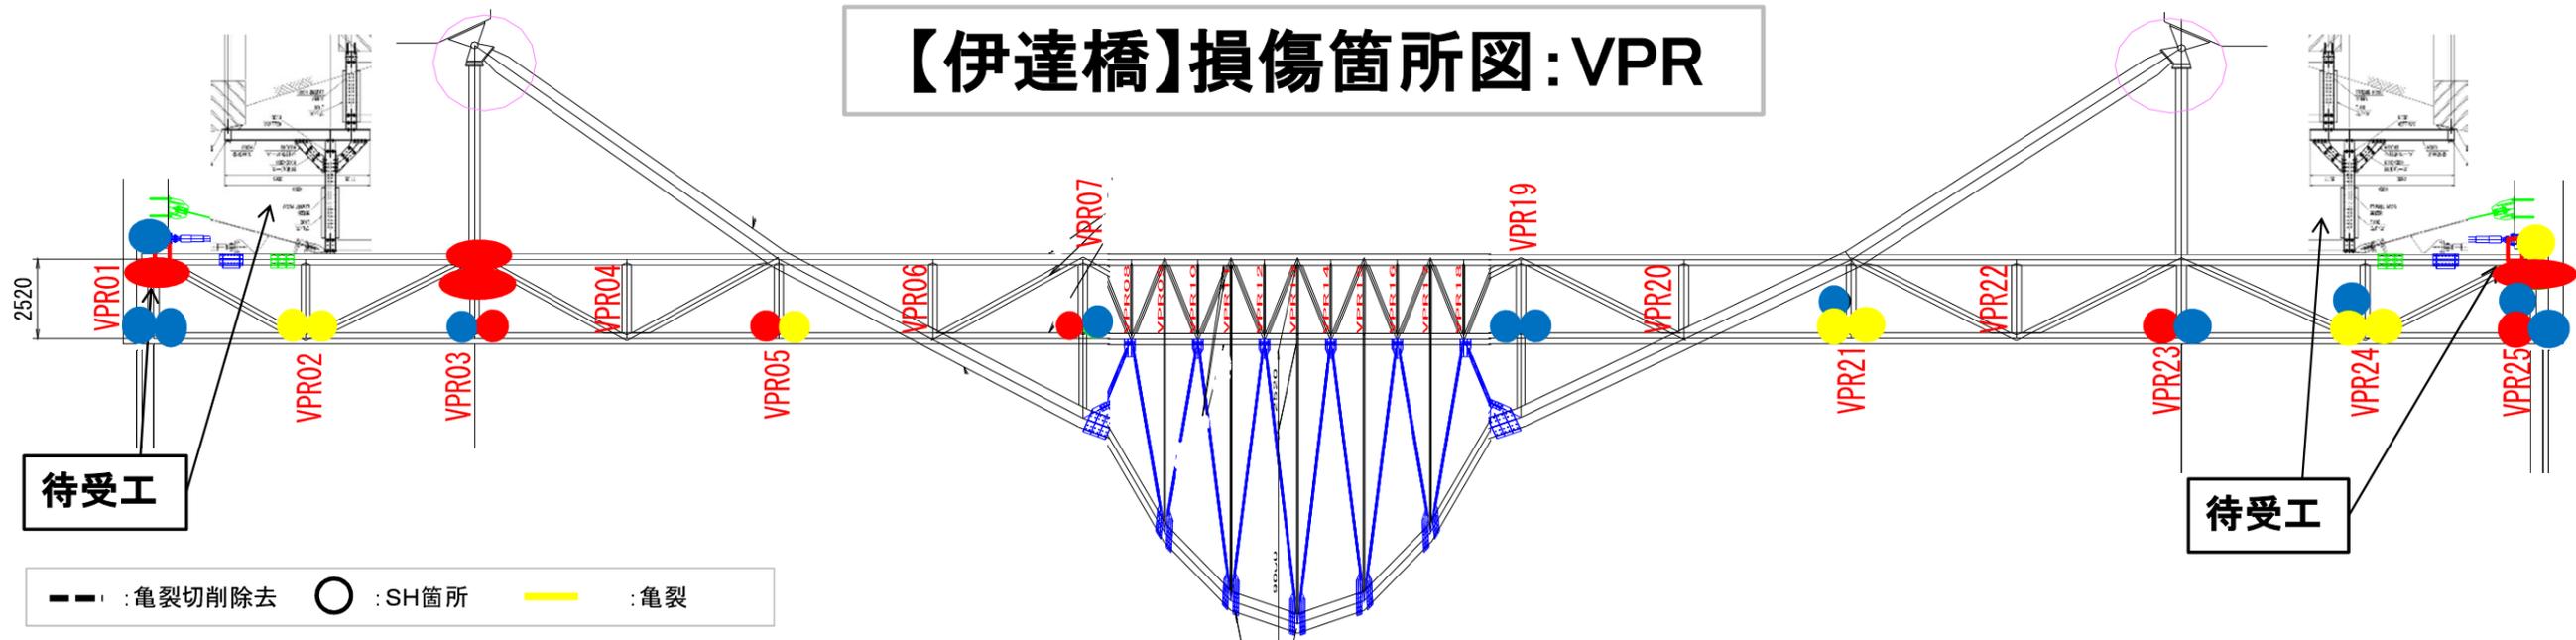
【伊達橋】損傷箇所図：VPR

※VPR23⑤⑥: ニーブレースと下弦材の接合部(下弦材にリブが有る箇所)で唯一亀裂損傷が発生していない箇所

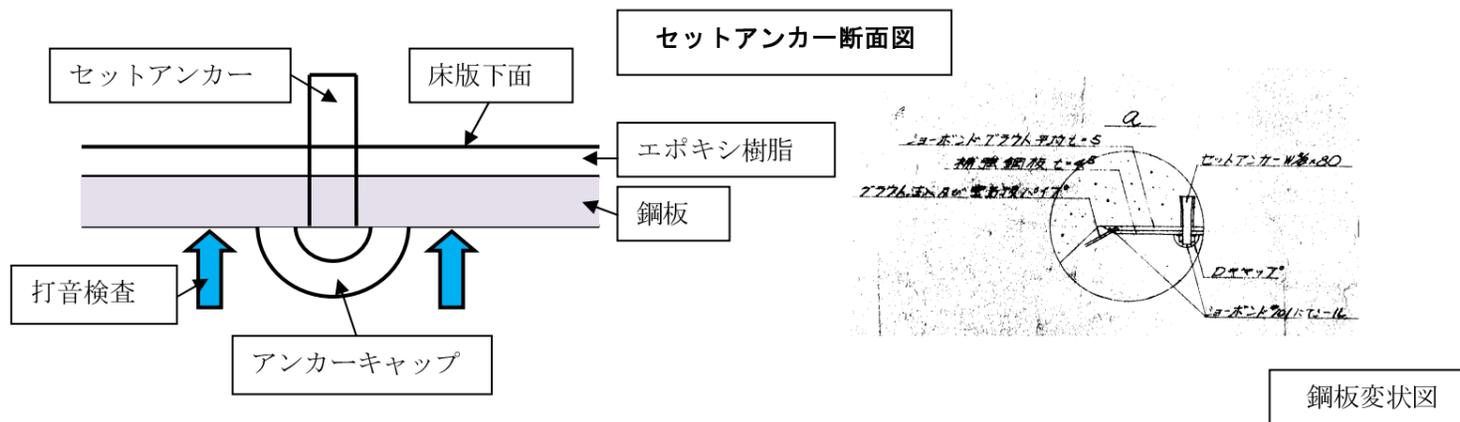
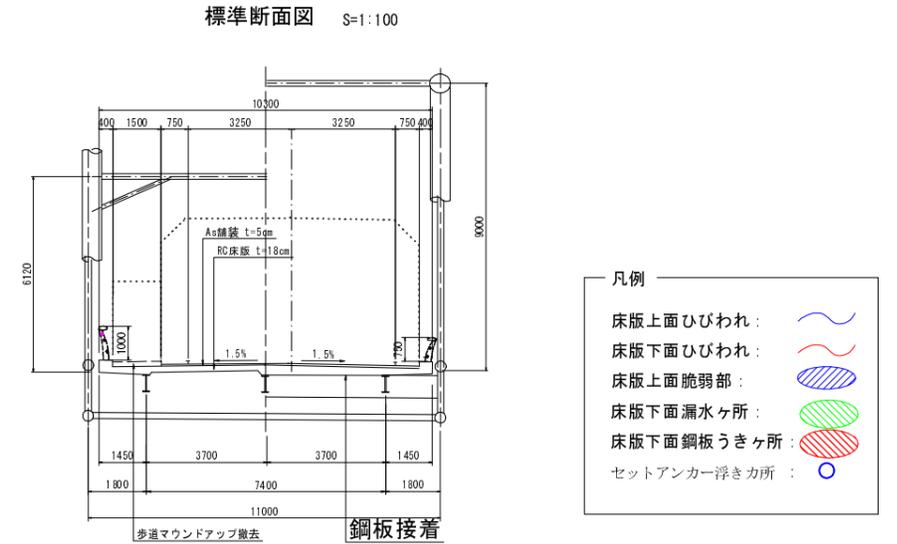
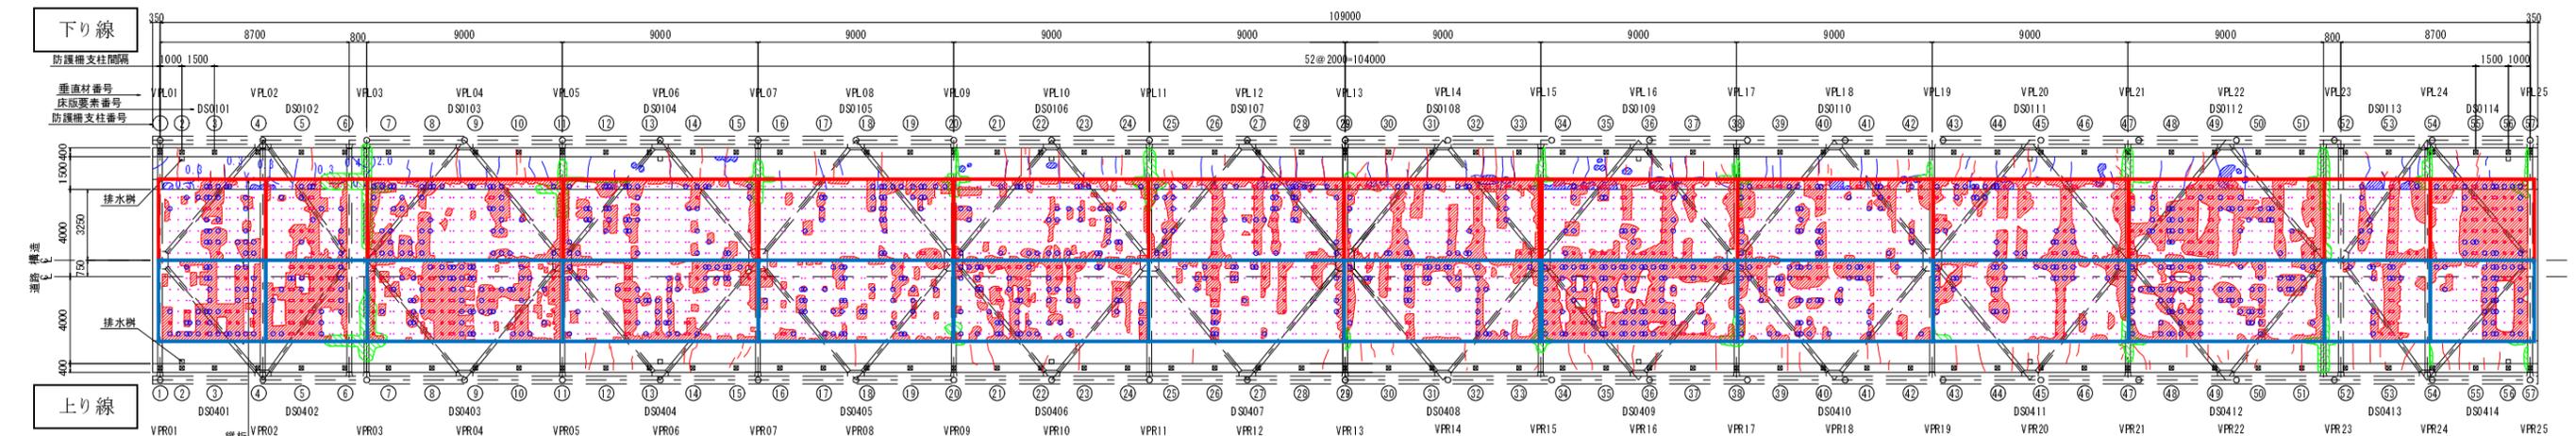
①側径間部周辺及び中央径間の一部で鋼板浮き率（50%以上）が高い傾向

②上り線側（歩道無し側）でセットアンカーの浮き率（30%以上）及び鋼板浮き率が高い傾向

③鋼板の浮きが無い部分では、セットアンカーの浮きは確認されていない。

鋼板浮き率	29.2%	31.9%	34.6%	26.5%	16.1%	21.3%	31.8%	36.6%	31.5%	25.4%	33.5%	50.2%	28.0%	75.6%
鋼板全体 セットアンカー浮き率	29.7%	14.3%	24.3%	20.1%	15.9%	18.0%	20.6%	13.2%	7.9%	16.4%	12.7%	17.5%	9.5%	22.0%

鋼板浮き率	53.0%	62.7%	51.4%	30.6%	19.3%	35.9%	18.4%	27.1%	74.8%	29.1%	26.9%	42.5%	25.0%	41.2%
鋼板全体 セットアンカー浮き率	40.7%	19.0%	27.0%	19.6%	19.6%	24.3%	11.6%	18.5%	38.6%	24.9%	15.3%	37.6%	14.3%	34.1%

鋼板の浮きについては、エポキシ樹脂等の再充填を行う必要がある。
