§2. モニタリング監視の状況

2-2. 伊達橋応力モニタリング 計測結果／格点補強部および下弦材亀裂近傍

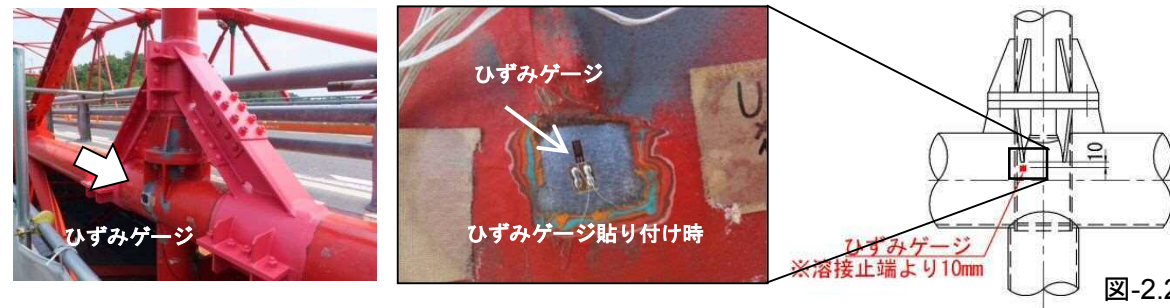
図-2.2 VPR19 計測位

■VPR19 吊材と上弦材接合部（格点補強部）計測位置

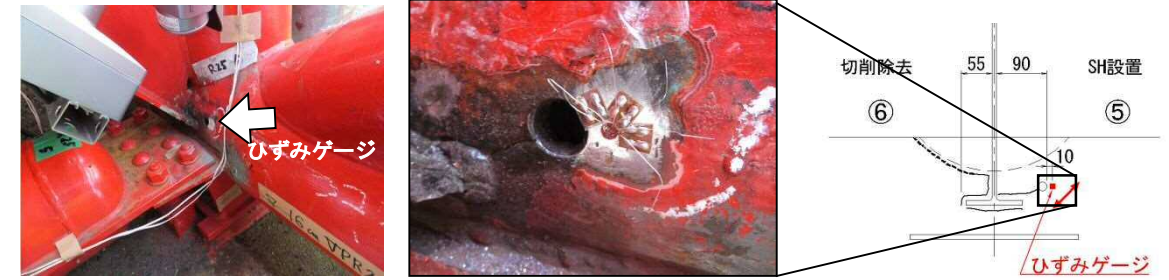
図-2.3 VPR25 計測位

■VPR25 ニーブレースと下弦材接合部（特に応力の大きな計測点）計測位置

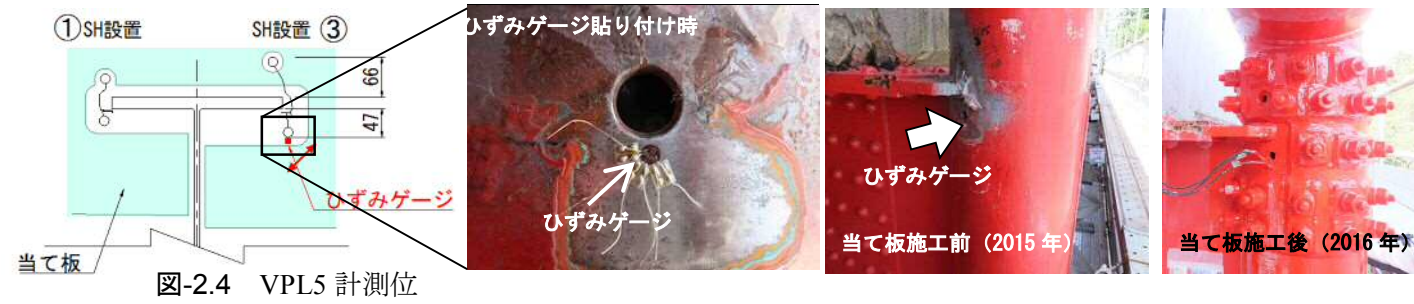
■当て板補修（VPL5）計測位置

当て板補修箇所における2015年7月末～2016年12月（1年間5か月）のモニタリング計測結果を示す。応力範囲の最も大きいVPR21（ノイズ混入により計測⑧は欠測）及び、欠測の無いVPL5を代表として示す。
