今後の対策について

§ 1. 恒久対策方針案

§ 2. 載荷試験方法案

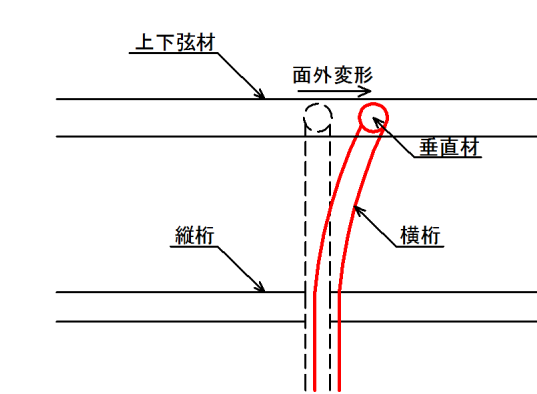
図-2.1 横桁の面外変形

部位	原因	
横桁	上フランジ①③	・横桁の面外変形(図-2.1) ・接合部に生じる局所的な応力集中や板曲げ等の応力(裏当て材なし)(図-2.2)
	下フランジ②④	・同上
ニーブレース⑤⑥	・接合部に生じる局所的な応力集中や板曲げ等の応力(裏当て材なし・リブによる拘束)(図-2.2) ・伸縮装置部の段差(活荷重による横桁面内変形)(図-2.3) ・座屈拘束ブレースの設置および横構の取替による応力分布の変化(耐震補強による構造改変)(図-2.4)	
ガセットプレート⑦⑧	・同上	
支承	・下弦材と支承の接触(耐震補強による構造改変)(図-2.5)

恒久対策	効果	対象部位				
			横桁上フランジ [*]	横桁下フランジ [*]	ニーブレース	ガセットプレート	支承
			①③	②④	⑤⑥	⑦⑧	
亀裂補修	当て板補強(鋼板)	・断面欠損を補う	○	○	○	○	/
	当て板補強(FRP)	・同上	△	△	△	△	△
	再溶接(TIG)	・断面欠損を補う ・応力集中の緩和	△	△	△	△	△
構造 デ イ テ ー ル の 改 良	裏当て補強(鋼板)	・裏当て材の補強	○	○	/	/	/
	ニーブレースの構造見直し	・横桁面内変形が影響しない構造に改良	/	/	○	○	/
	ニーブレースの撤去	・同上	/	/	○	○	/
	下横構(水平材)の再締付け	・下弦材と支承の接触の改善	×	×	○	○	○
	モルタル充填(垂直材、下弦材)	・裏当て材の補強	○	○	○	○	/
	支承の取替(端支点部)	・同上	/	/	○	○	○
	支承の取替(ゲルバー部)	・横桁面外変形の抑制	○(側径間)	○(側径間)	×	×	/
	伸縮装置の取替	・横桁面内変形の抑制	×	×	○	○	/
全 体 改 良 造	ブレイキトラス(鉛直材と縦桁)	・横桁面外変形の抑制	○	○	×	×	/
	ブレイキトラス(上弦材と床版)	・同上	△	△	×	×	/
