・塗膜割れ箇所調査結果詳細資料（調査結果）

1. 塗膜割れ調査結果（亀裂調査結果）

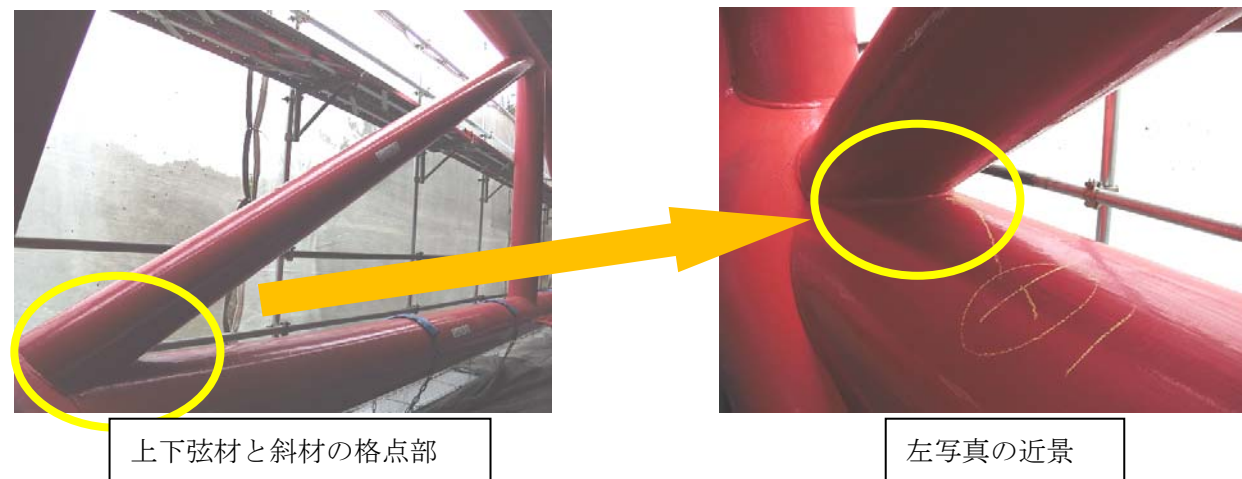
(A) 上下弦材と斜材の格点部

鋭角部で狭隙部のため、極間式磁化器を配置困難であり、MT 未実施。
※精度の落ちる浸透探傷試験など（今後、検討予定）。

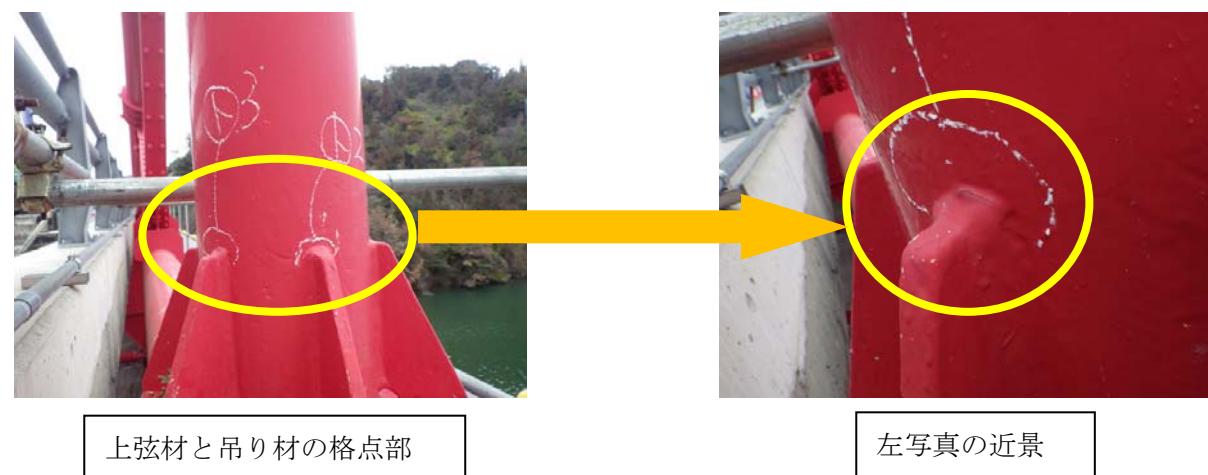
(B) 上弦材と吊り材の格点部

上弦材と吊り材の格点部におけるパイプ接合部は、多数の塗膜割れがあるため、継続して調査を実施。

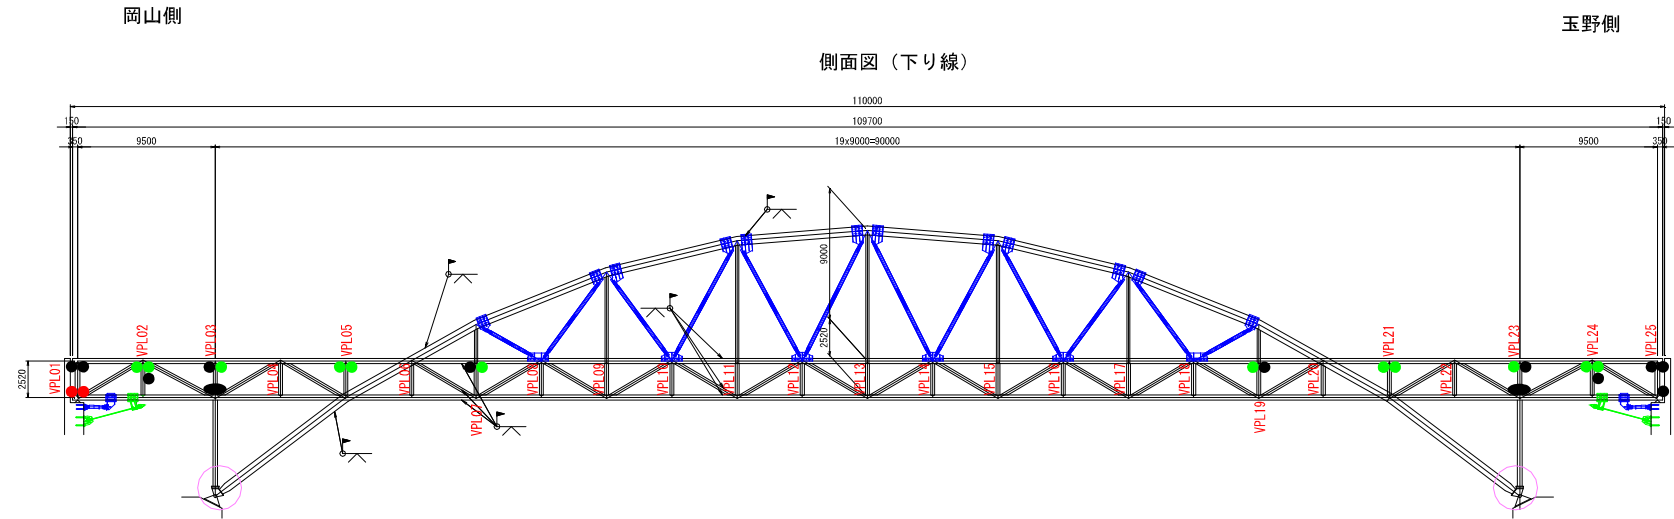
VPL	位置	1	2	3	4	5	6	7	8	9	10	11	12	13	14	15	16	17	18	19	20	21	22	23	24	25
	①、③	●	●	●	●	●	●	●	●	●	●	●	●	●	●	●	●	●	●	●	●	●	●	●	●	●
②、④			●																						●	
⑤、⑥	●																							●		●
⑦、⑧	●																									●
支承

総格点	亀裂発生
15	10
	2
	4
25	0
2	0

1. 横桁の影響

- ・横桁のない格点では、亀裂の発生は見られない。
- ・横桁の上フランジの格点では、中央の支間1/3付近では亀裂発生は見られず、両端部1/3付近では全格点で亀裂発生
- ・横桁の下フランジの格点では、端部の計5格点で亀裂発生
- ・横桁のニープレスの格点では、側経間の12格点のうち、7格点で亀裂発生

2. 下横構の影響

- ・下横構ガセットの50格点のうち、既設の発生は1格点のみ

3. 現場溶接の影響

- ・現場溶接は、16格点
- ・亀裂発生は、なし

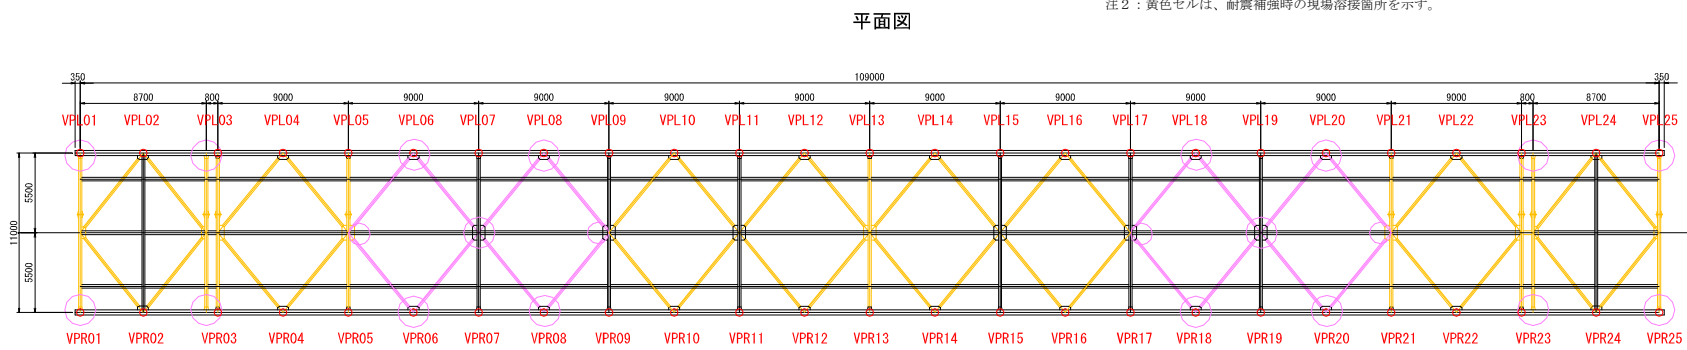
VPR	位置	1	2	3	4	5	6	7	8	9	10	11	12	13	14	15	16	17	18	19	20	21	22	23	24	25
	⑦、⑧	●	●	●	●	●	●	●	●	●	●	●	●	●	●	●	●	●	●	●	●	●	●	●	●	●
⑤、⑥	●		●																						●	●
②、④																									●	●
①、③	●	●	●	●	●	●	●	●	●	●	●	●	●	●	●	●	●	●	●	●	●	●	●	●	●	●
支承	●																									●

総格点	亀裂発生
15	3
	3
	10
25	1
2	2

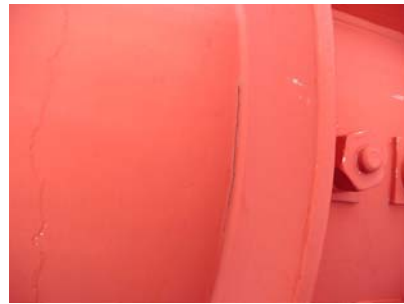
※シール材の収縮による塗膜割れ

耐震補強部材の取付け部において塗膜割れが発生しているが、耐震補強工事の完成図書で確認した結果、シール材が確認できたことからその収縮による塗膜割れと判断。そのため、亀裂など調査から除外している。

耐震補強部材とアーチリブの接合部の塗膜割れ

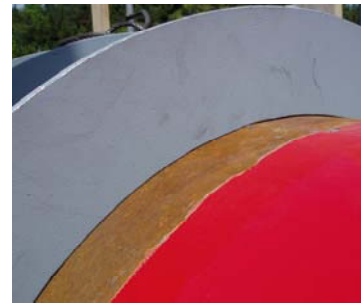
耐震補強部材とアーチリブの接合部のすき間（耐震補強工事写真より抜粋）

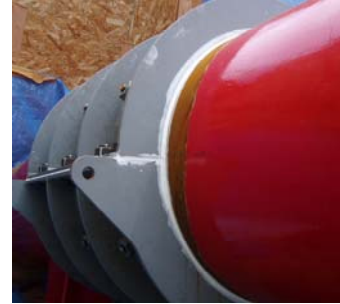
耐震補強部材とアーチリブの接合部のシール材（耐震補強工事写真より抜粋）
