1. 橋梁概要

伊達橋は、1967年（昭和42年）に架設された橋長110mの3径間ゲルバー鋼ランガーアーチ橋である。架橋位置は、岡山市内から宇野港に向かう国道30号の玉野市内にあり、湖沼上（伊達池）を横過する橋梁である。

2. 亀裂等損傷へのこれまでの対応

3. 亀裂等が確認されてからの具体的な対策

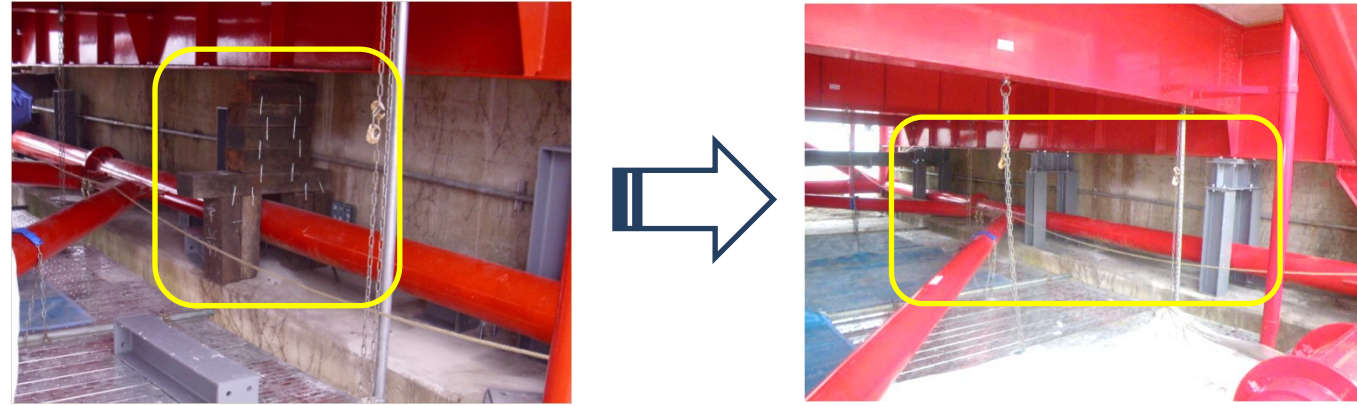
(1) -① 橋台部への待ち受けの設置、(1) -② 橋台部待ち受けの置換
亀裂が確認された直後 鋼製支保への置換

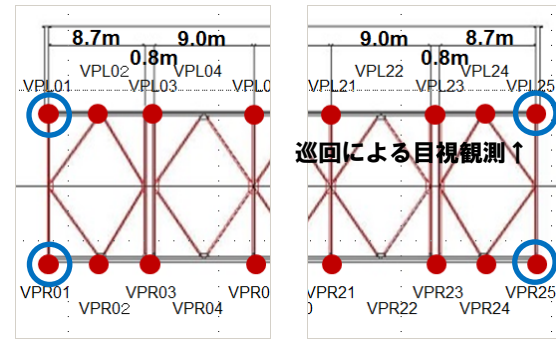
*橋台部の亀裂監視(目視) ⇒ 巡回などで亀裂の進行有無を確認

巡回による目視観測 ↓
所見: 初回 終点側

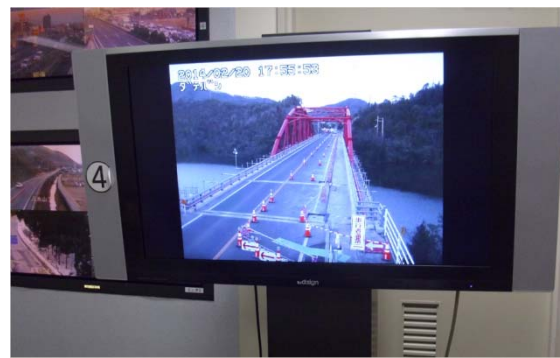
*橋面及び橋全体の変状監視(画像監視) ⇒ 情報管理室等で24時間監視

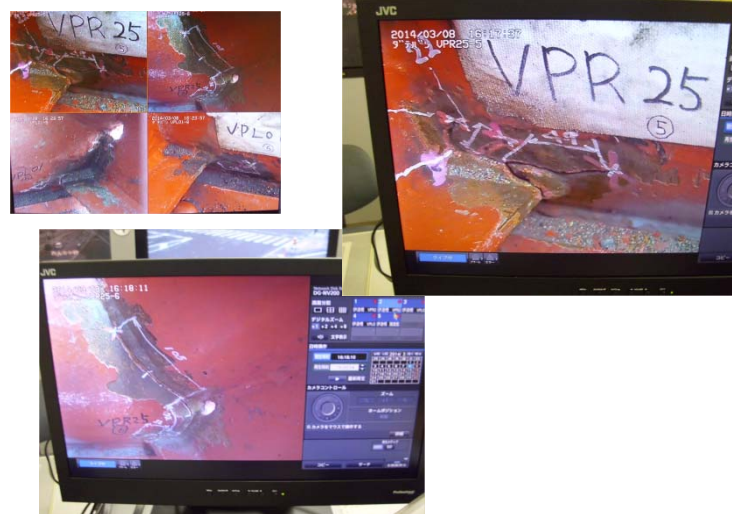
*橋台部亀裂の監視(画像監視)

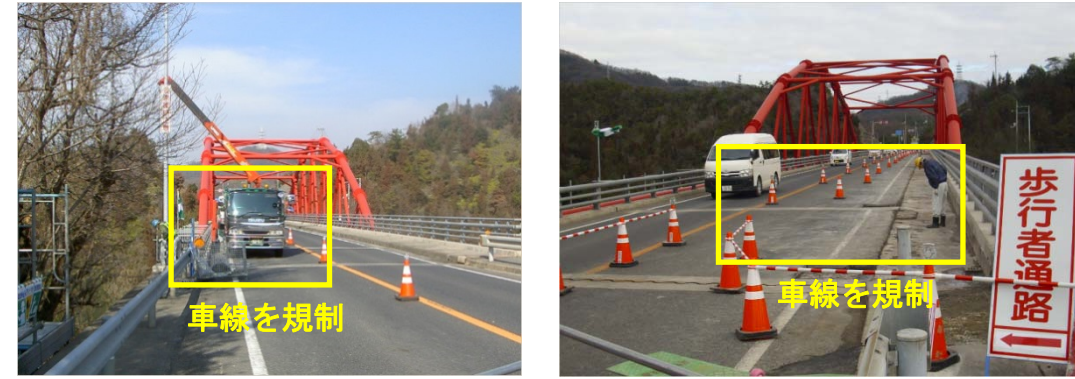
(1) -⑦荷重軽減のための交通規制(片交+大型迂回)

*荷重軽減のための交通規制、吊り足場等作業に必要なヤードなどの確保から橋面を規制

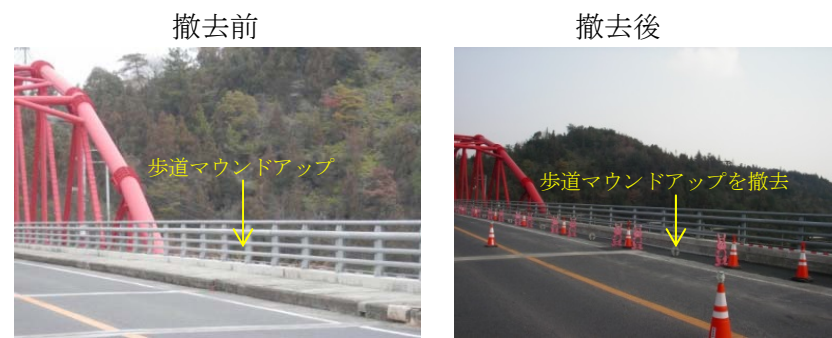
(2) -①死荷重軽減のための歩道のフラット化

*マウンドアップされた歩道を撤去

吊り足場 約60 t
 歩道フラット化 約-100 t
 ↓
 橋梁自重軽減となる

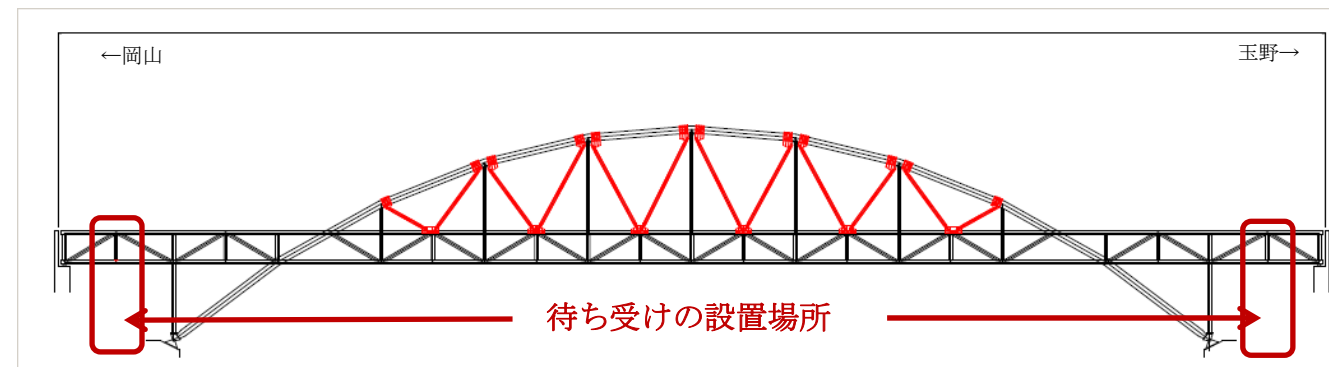
(2) -②側径間部の待ち受けの設置

*橋台部に加え、万が一に備えて、側径間部に待ち受けを設置
