亀裂切削状況（個表）

- ①VPL シリーズ-----P1
- ②VPR シリーズ-----P11
- ③Bh0501(支承リブ)-----P22

伊達橋 応急対策(亀裂切削) VPL01-①

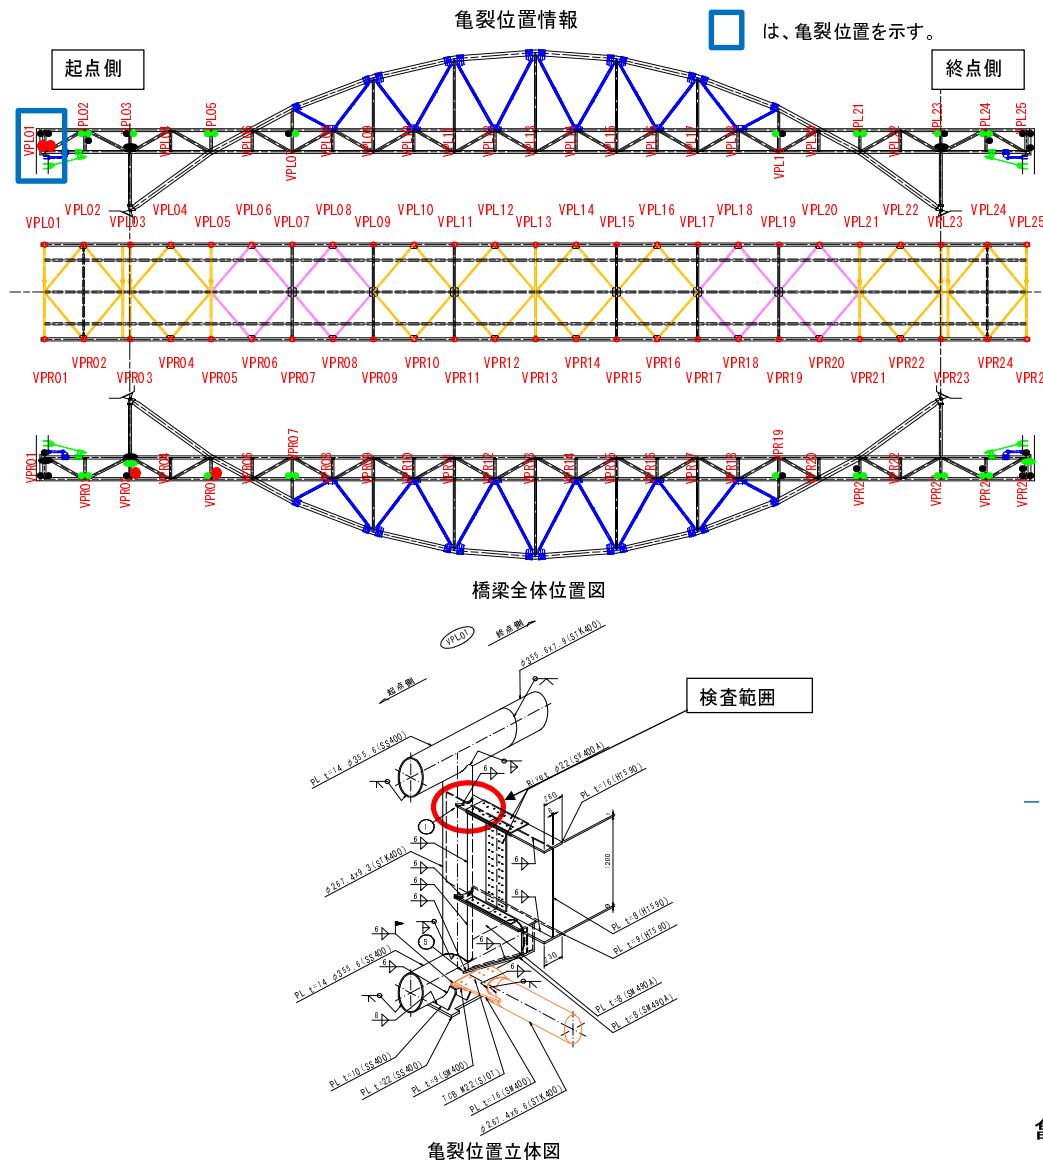
| 磁粉探傷検査 (亀裂指示模様) ①:l=45mm ※未切削 | | | | | |
| 磁粉探傷検査 (スケッチ) 特記事項 亀裂延長:45mm | | | | | |

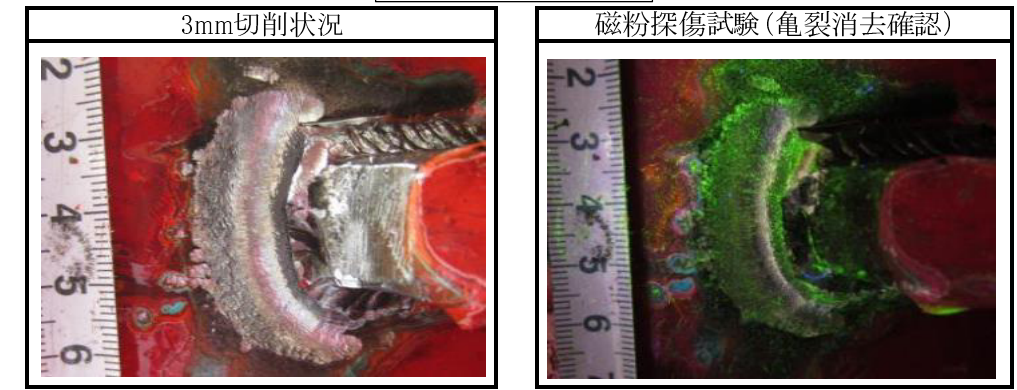
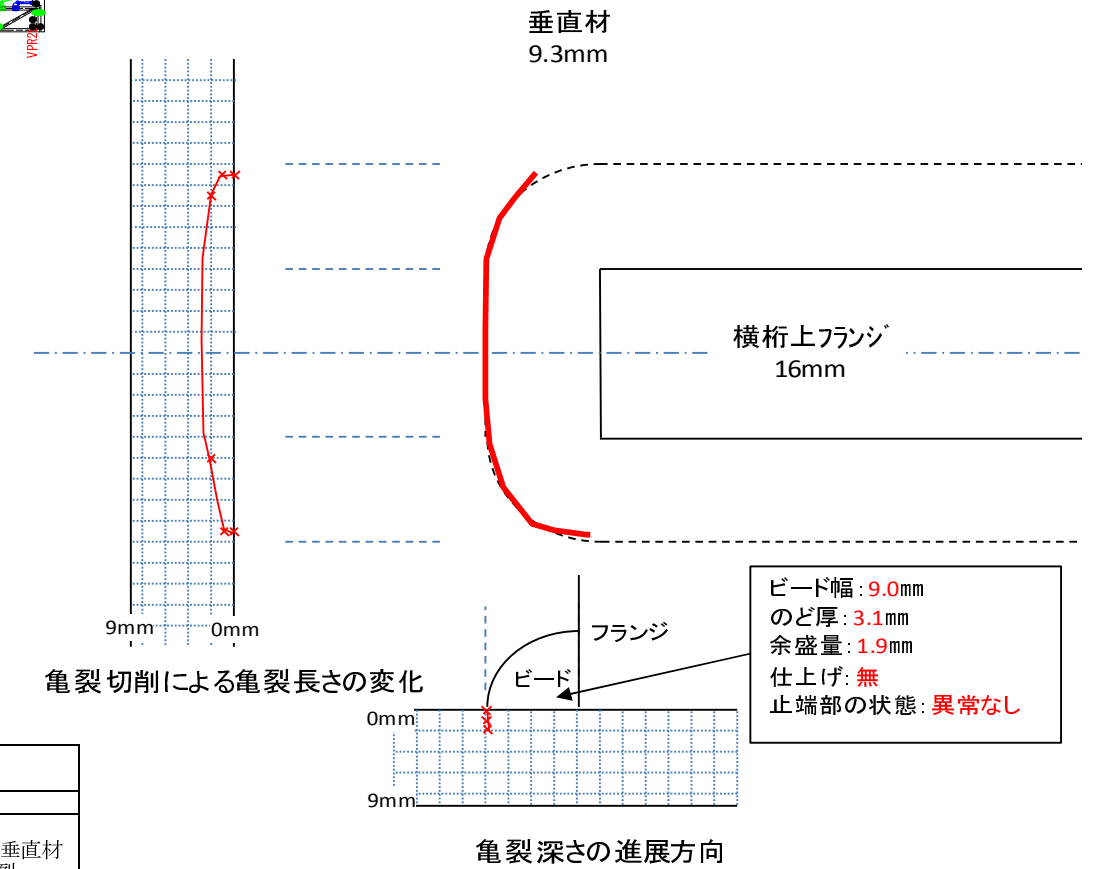
応急対策状況

| 応急対策方針 | 切削 | 亀裂TYPE | A |
|---|--|---|---|
| | | | 【特徴】 ■上フランジコバ面の、垂直材側の止端部に止まる亀裂(亀裂先端は、全て、垂直材側の止端部) 【応急対策】 ■1mmずつ切削→MT調査を実施→亀裂がなくなるまで切削 【結果】 ■3mm切削で亀裂消去 |

| 亀裂全長 (mm) | 45 | 40 | 25 | 亀裂消去 | - | - | - | - | - | - |

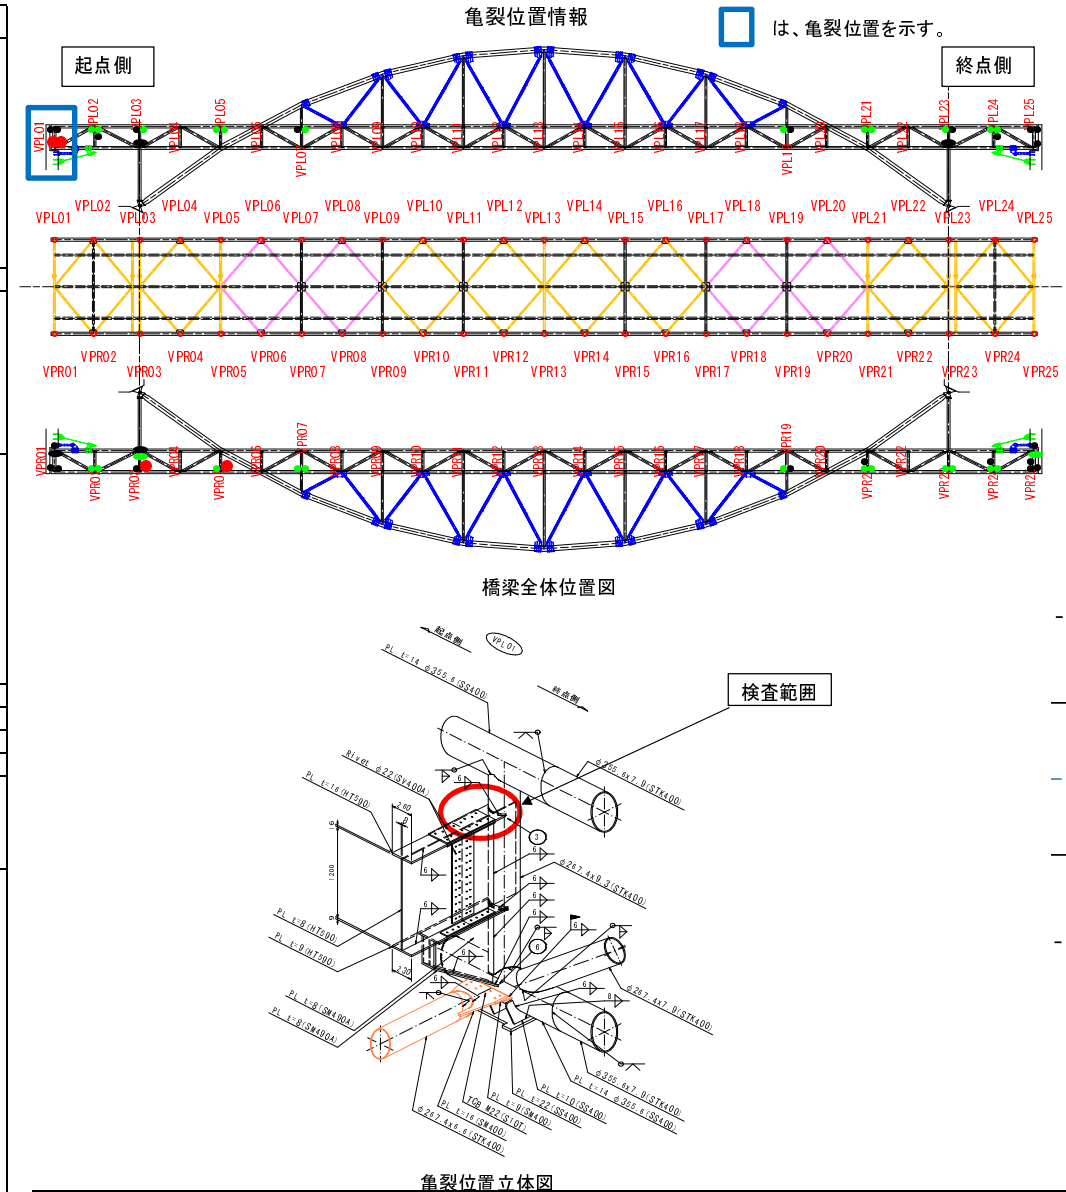
伊達橋 応急対策(亀裂切削) VPL01-③

| 磁粉探傷検査 (亀裂指示模様) ①:l=50mm ※未切削 | | | | | |
| 磁粉探傷検査 (スケッチ) 特記事項 亀裂延長:50mm | | | | | |

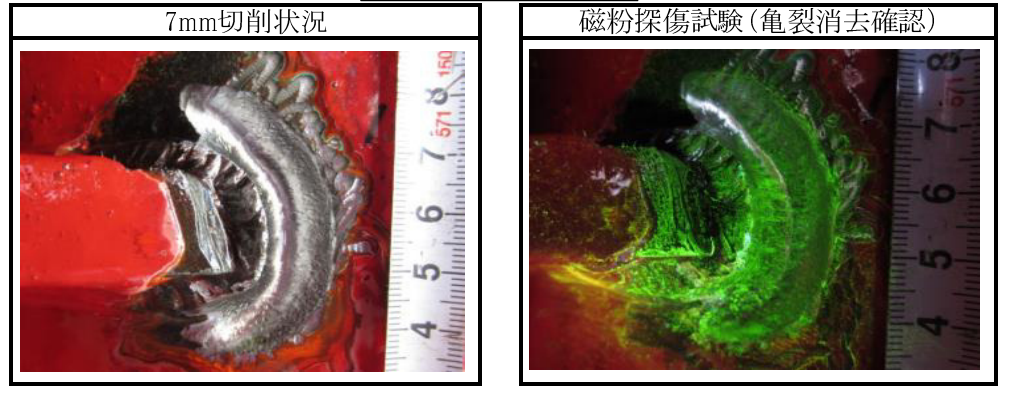
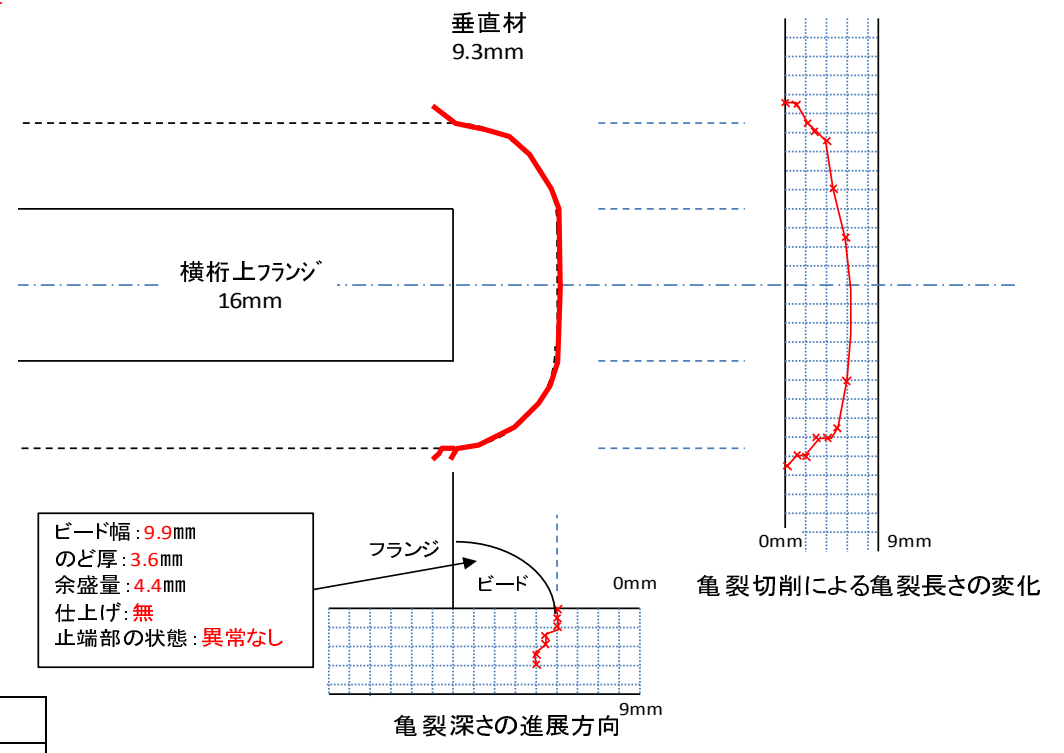
応急対策状況

| 応急対策方針 | 切削 | 亀裂TYPE | A |
|---|--|--|---|
| 【凡例】 切削範囲: - - - - - | | 【特徴】 ■上フランジコバ面の、垂直材側の止端部に止まる亀裂(亀裂先端は、全て、垂直材側の止端部) | 備考 |
| | | 【結果】 ■7mm切削で亀裂消去 | |

| 亀裂全長 (mm) | 50 | 49 | 48 | 39 | 39 | 27 | 15 | 亀裂消去 | - | - |

| 応急対策方針 | 切削 | 亀裂TYPE | A |
|---|--|--|---|
| | | 【応急対策】 ■1mmずつ切削→MT調査を実施→亀裂がなくなるまで切削 | |

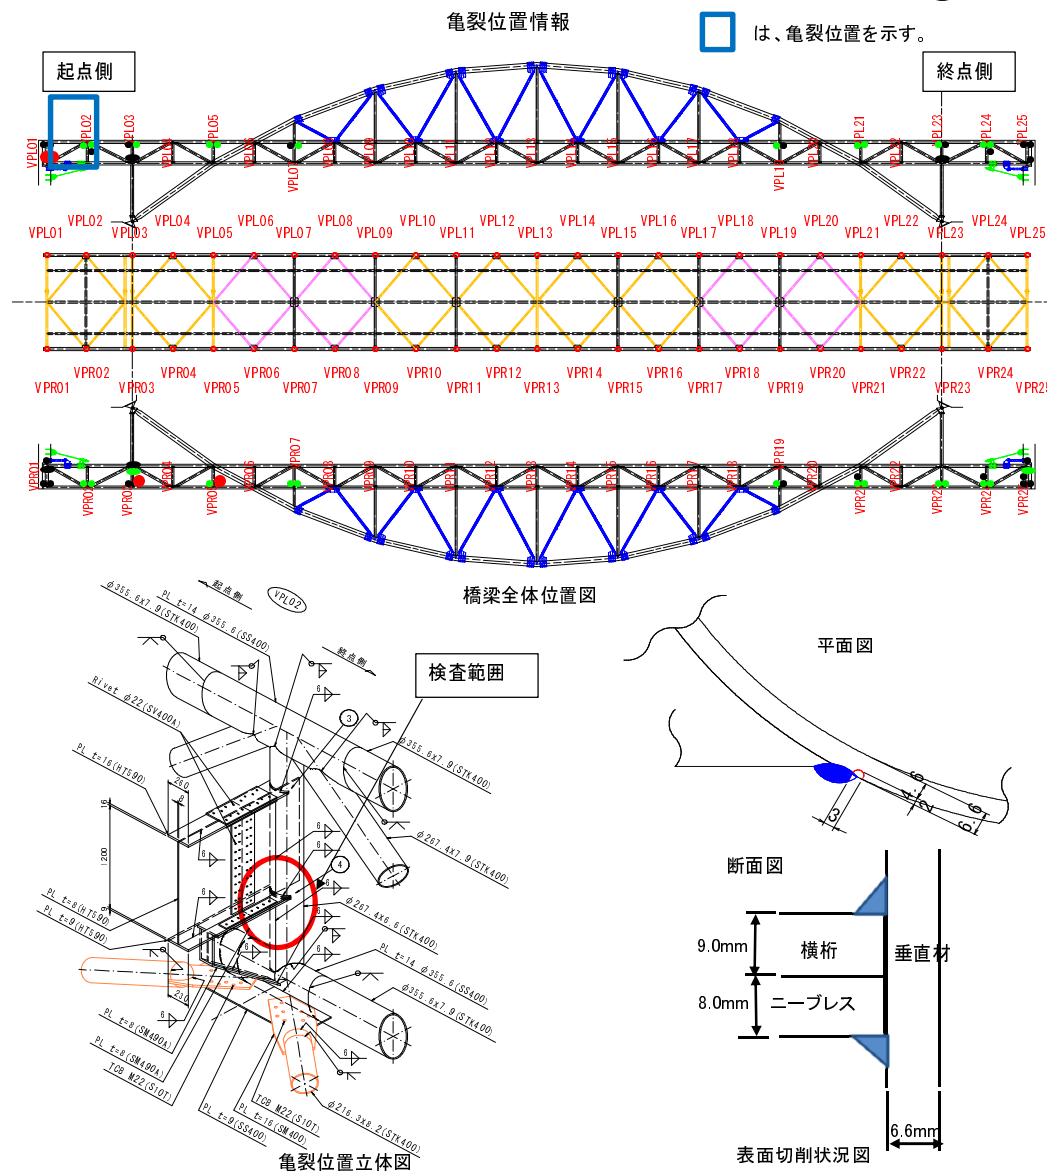
伊達橋 応急対策(亀裂切削) VPL02-④

| | | | | | | | | | | |
| 磁粉探傷検査 (塗膜除去) 検査範囲: ビード止端部から20mm | | | | | | | | | | | |
| 溶接仕上げ状況 ビード仕上げ無し | | | | | | | | | | | |
| 磁粉探傷検査 (亀裂指示模様) ①:1=15mm ※切削後 | | | | | | | | | | | |
|

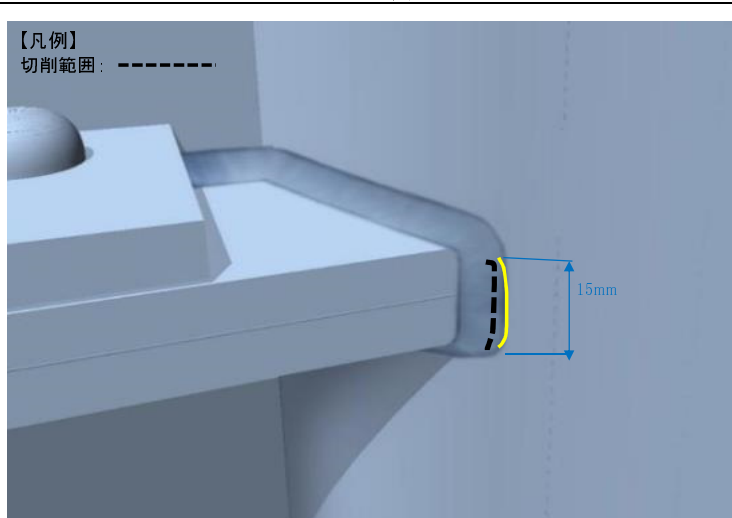
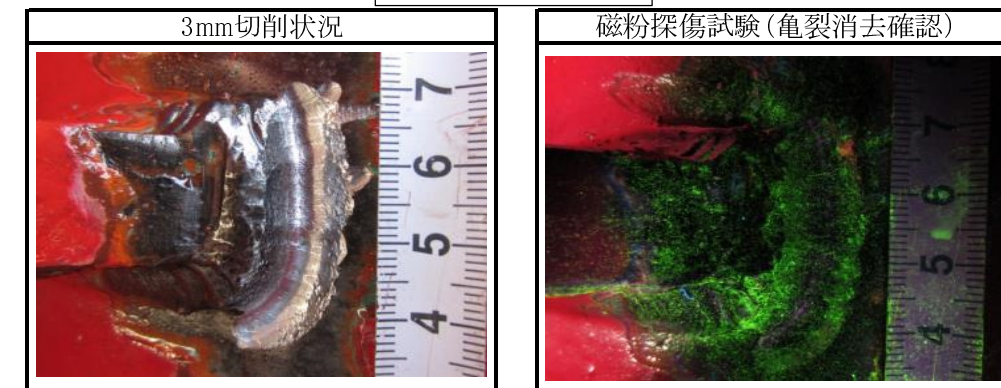
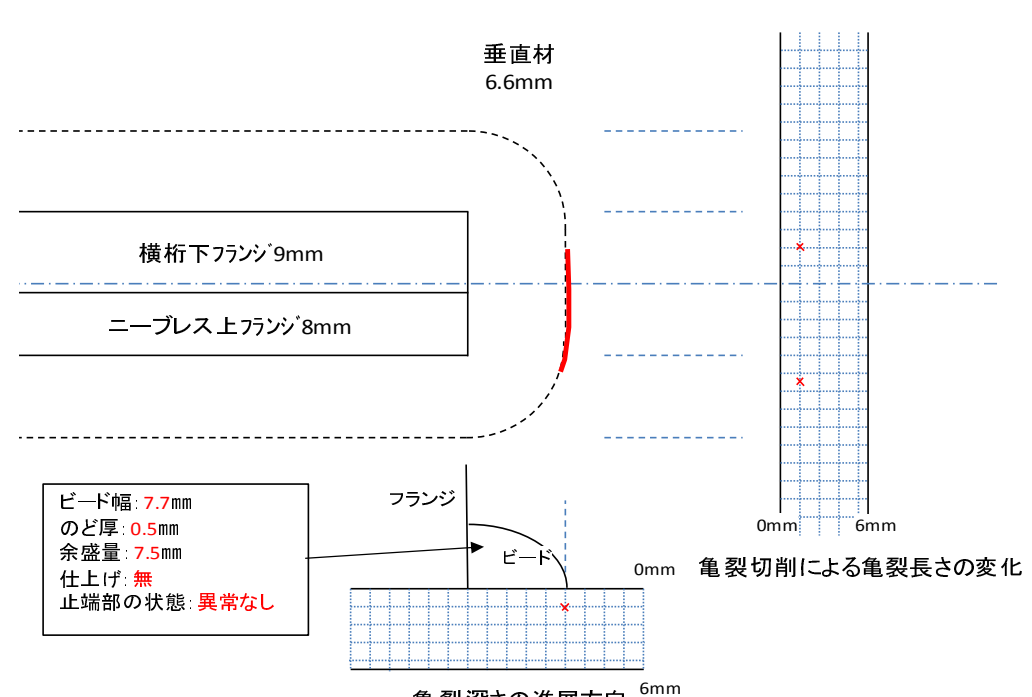
応急対策状況

| 応急対策方針 | 切削 | 亀裂TYPE | F |
|--|---|---|---|
| | | 【特徴】 ■ 下フランジ及びニーブレス上フランジのコバ面の、垂直材側の止端部に止まる亀裂 (亀裂先端は、全て、垂直材側の止端部) 【応急対策】 ■ 1mmずつ切削→MT調査を実施→亀裂がなくなるまで切削 【結果】 ■ 3mm切削で亀裂消去 | |

| 切削深さ (mm) | 0 | 1 | 2 | 3 | 4 | 5 | 6 | 7 | 8 | 9 |
|---|---|---|---|---|---|---|---|---|---|---|
| 亀裂全長 (mm) | - | - | 16 | 亀裂消去 | - | - | - | - | - | - |

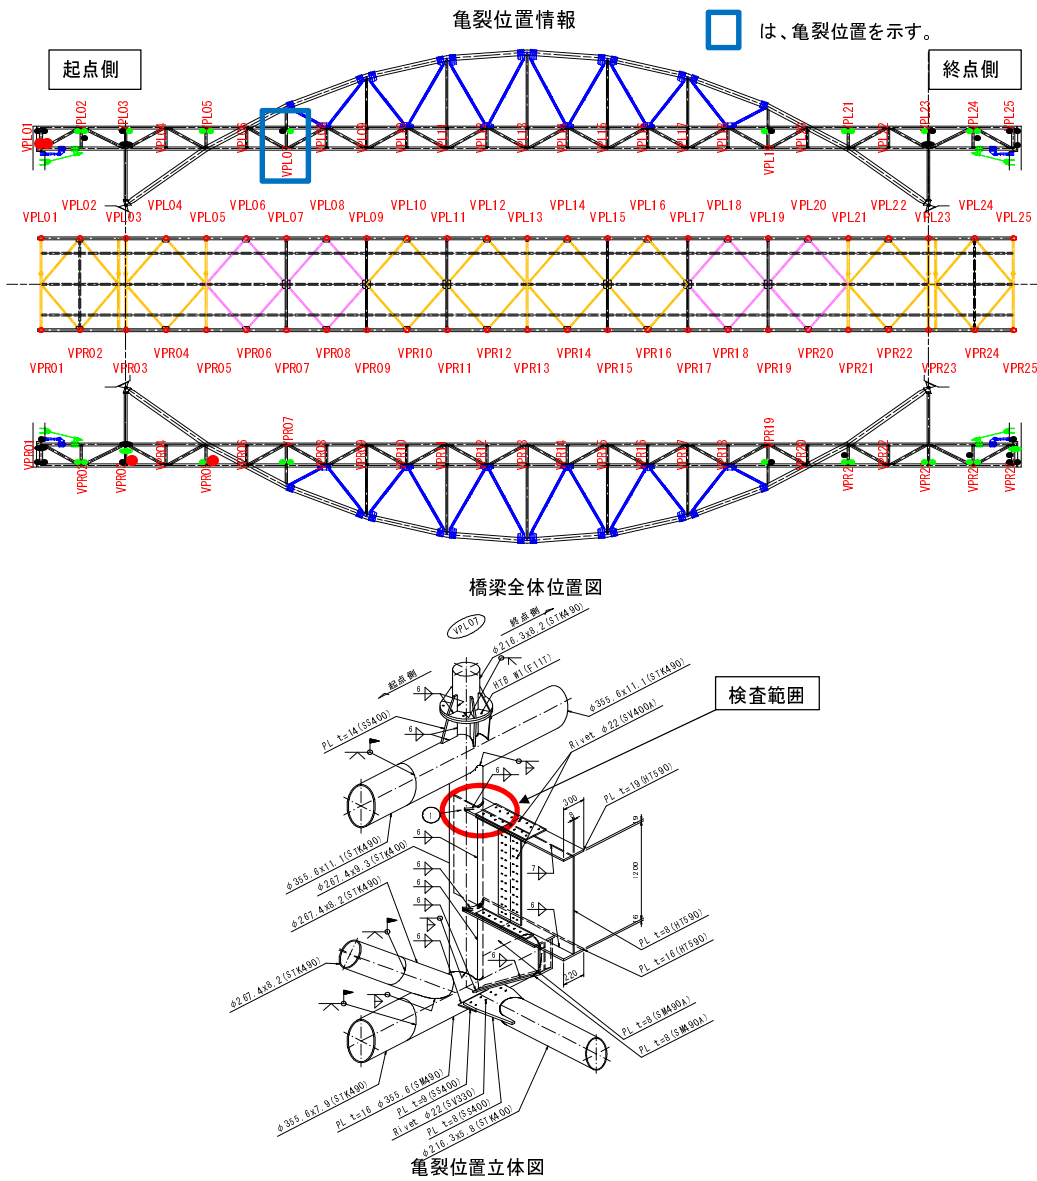
伊達橋 応急対策(亀裂切削) VPL07-①

<p>磁粉探傷検査 (塗膜除去) 検査範囲: ビード止端部から20mm</p> | | | | | | | | | | | |
| <p>溶接仕上げ状況</p> <p>ビード仕上げ無し</p> | | | | | | | | | | | |
| <p>磁粉探傷検査 (亀裂指示模様)</p> <p>①:l=40mm</p> <p>※未切削</p> | | | | | | | | | | | |
|

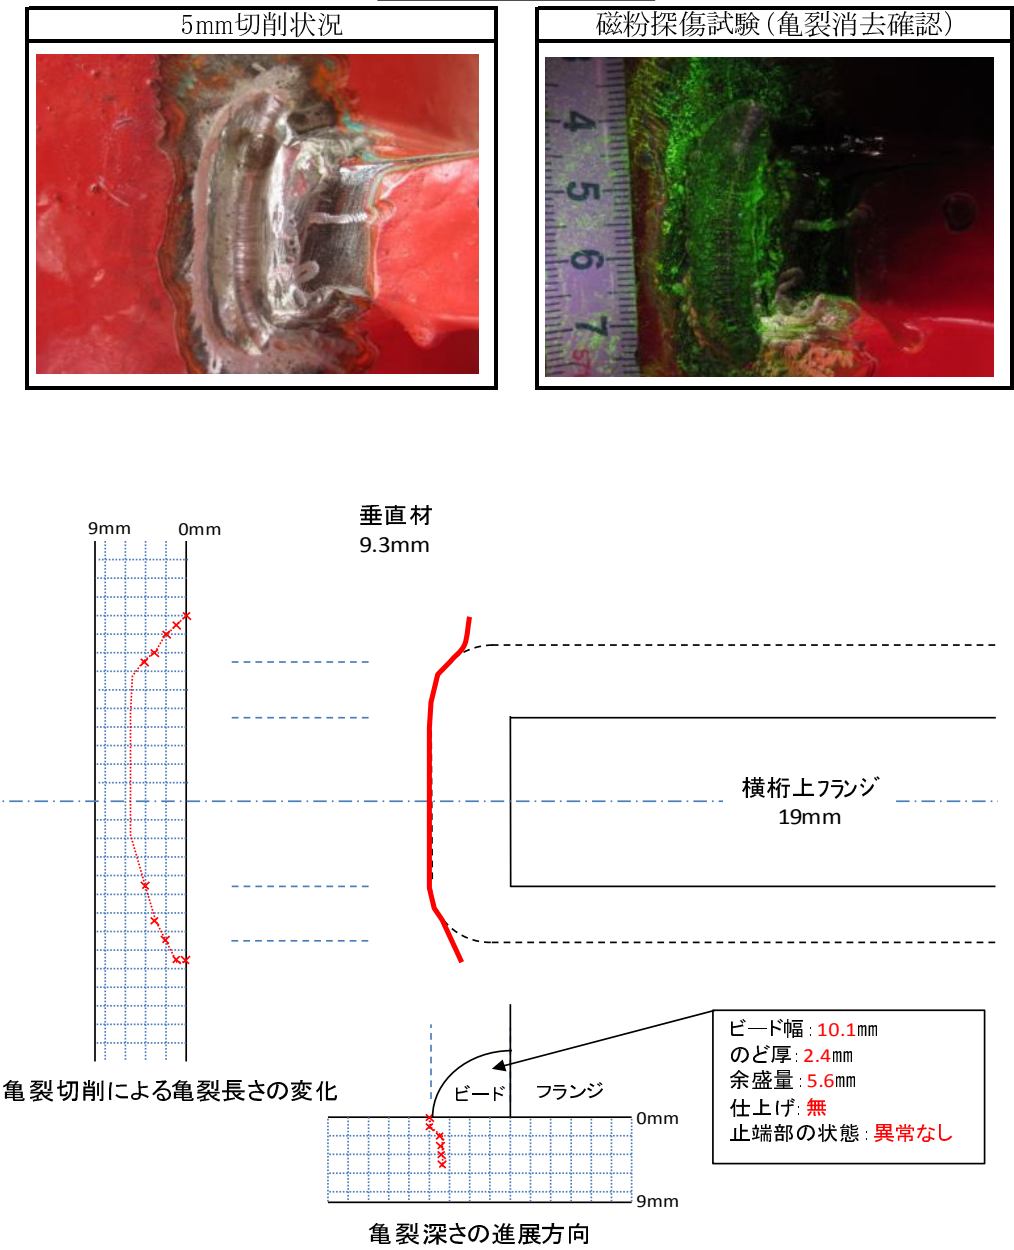
応急対策状況

| 応急対策方針 | 切削 | 亀裂TYPE | A |
|---|--|---|---|
| | | <p>【特徴】</p> <ul style="list-style-type: none"> 上フランジコバ面の、垂直材側の止端部に止まる亀裂 (亀裂先端は、全て、垂直材側の止端部) <p>【応急対策】</p> <ul style="list-style-type: none"> 1mmずつ切削→MT調査を実施→亀裂がなくなるまで切削 <p>【結果】</p> <ul style="list-style-type: none"> 5mm切削で亀裂消去 | |

| 切削深さ (mm) | 0 | 1 | 2 | 3 | 4 | 5 | 6 | 7 | 8 | 9 |
|---|---|---|---|---|---|---|---|---|---|---|
| 亀裂全長 (mm) | 40 | 39 | 35 | 29 | 25 | 亀裂消去 | - | - | - | - |

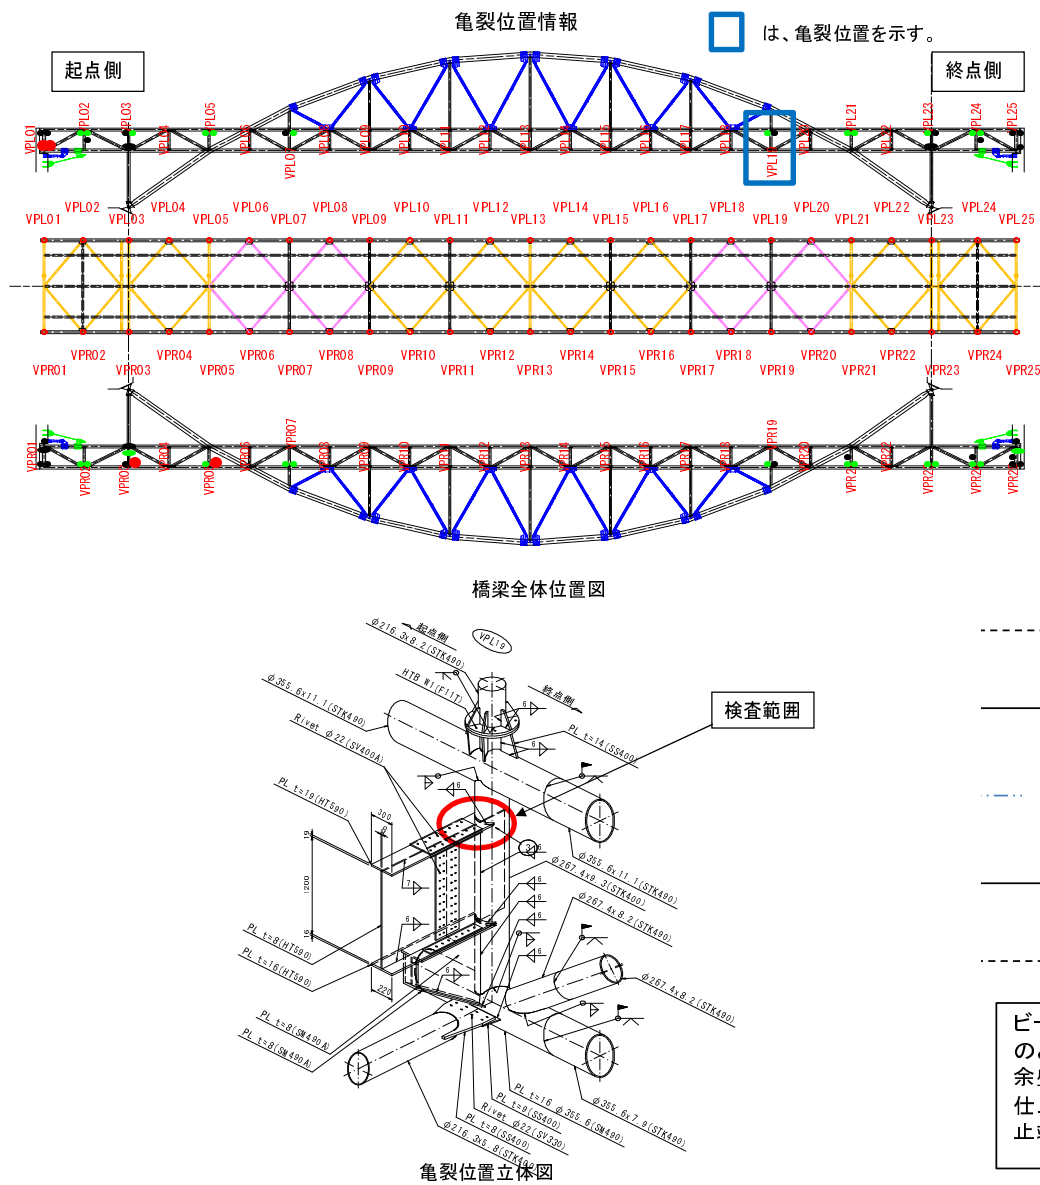
伊達橋 応急対策(亀裂切削) VPL19-③

| <p>磁粉探傷検査 (亀裂指示模様)</p> <p>①:l=35mm ②:l=10mm ③:l=7mm</p> <p>※未切削</p> <p>MT結果 亀裂の有無 あり ○ なし ---</p> | | | | | |
| <p>ビード幅:11.7mm のど厚:5.3mm 余盛量:0.7mm 仕上げ:無 止端部の状態:異常なし</p> <p>横桁上フランジ: 300×19×420 (HT590)</p> <p>垂直材: φ267.4×9.3×2227 (STK400)</p> <p>ビード幅:8.6mm のど厚:1.8mm 余盛量:4.2mm 仕上げ:無 止端部の状態:異常なし</p> <p>亀裂延長:52mm (35+10+7)</p> | | | | | |

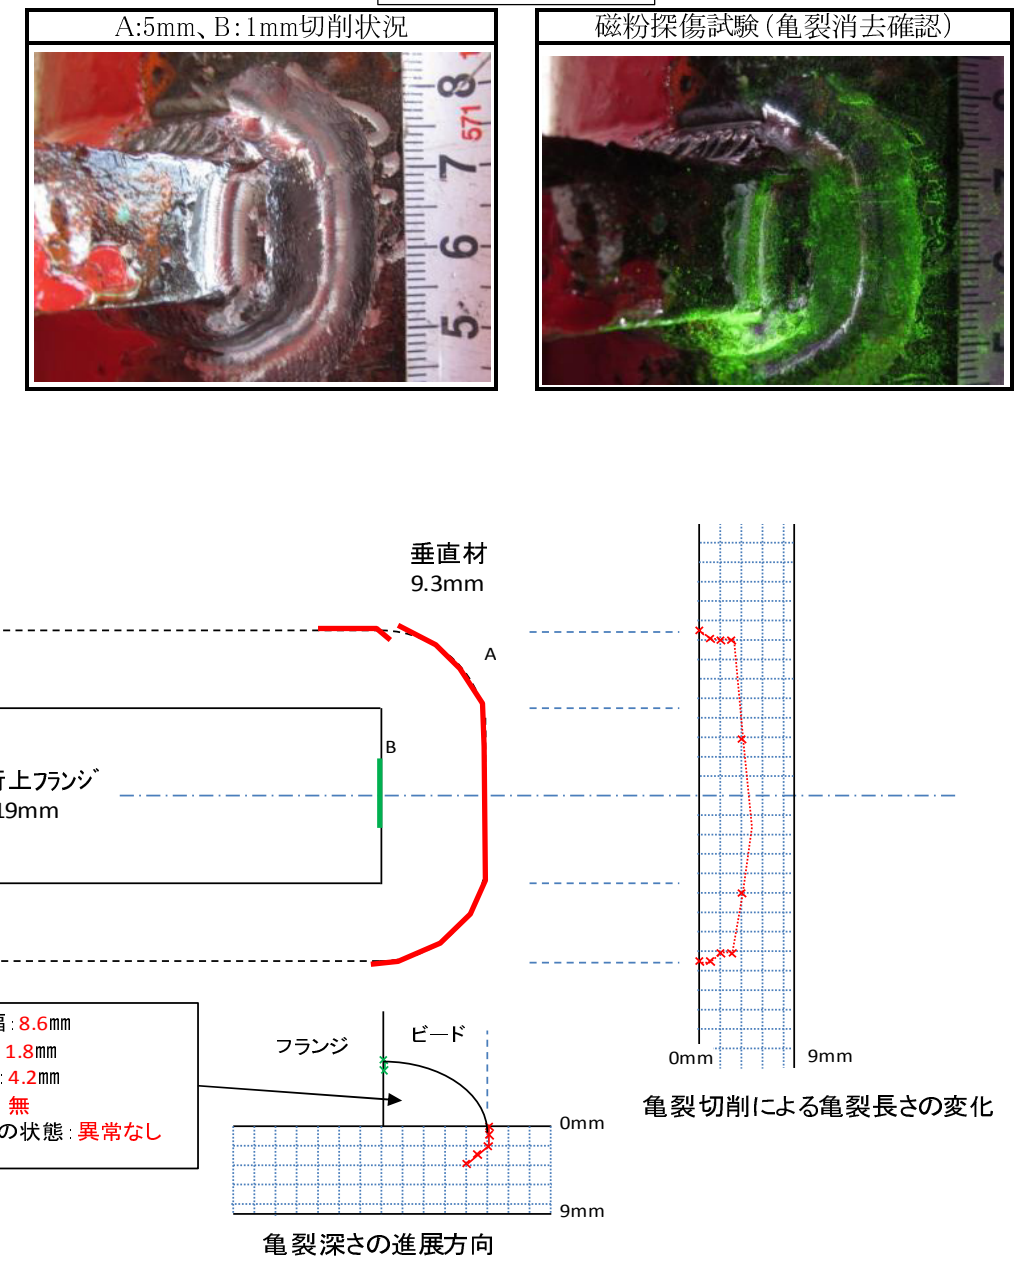
応急対策状況

| 応急対策方針 | 切削 | 亀裂TYPE | C |
|---|--|---|--|
| 【凡例】 切削範囲: - - - - | | | <p>【特徴】</p> <ul style="list-style-type: none"> ■ 上フランジコバ面の、垂直材側の止端部に止まる亀裂(亀裂先端は、全て、垂直材側の止端部) ■ かつ、上フランジコバ面の、上フランジ側の止端部に止まる亀裂 <p>【応急対策】</p> <ul style="list-style-type: none"> ■ 1mmずつ切削→MT調査を実施→亀裂がなくなるまで切削 <p>【結果】 (垂直材側) A:5mm切削で亀裂消去 (横桁材側) B:1mm切削で亀裂消去</p> |

| 切削深さ (mm) | 0 | 1 | 2 | 3 | 4 | 5 | 6 | 7 | 8 | 9 |
|---|---|---|---|---|---|---|---|---|---|---|
| A 亀裂全長 (mm) | 35 | 34 | 29 | 28 | 15 | 亀裂消去 | - | - | - | - |
| B 亀裂全長 (mm) | 7 | 亀裂消去 | - | - | - | - | - | - | - | - |

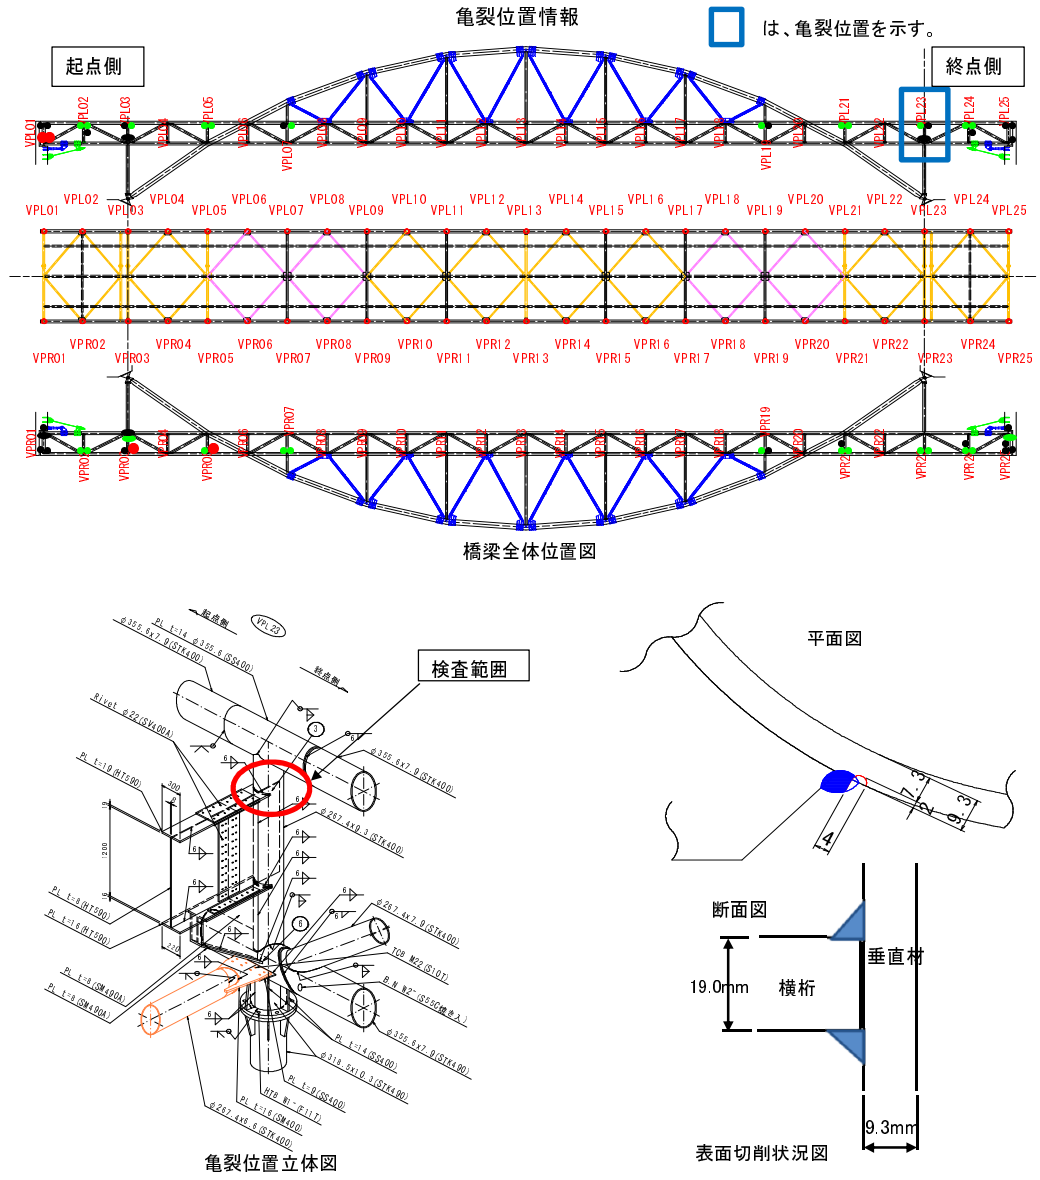
伊達橋 応急対策(亀裂切削) VPL23-③

| 磁粉探傷検査 (亀裂指示模様) ①:1=25mm ※切削後 | | | | | |
| 磁粉探傷検査 (スケッチ) 特記事項 亀裂延長:25mm | | | | | |

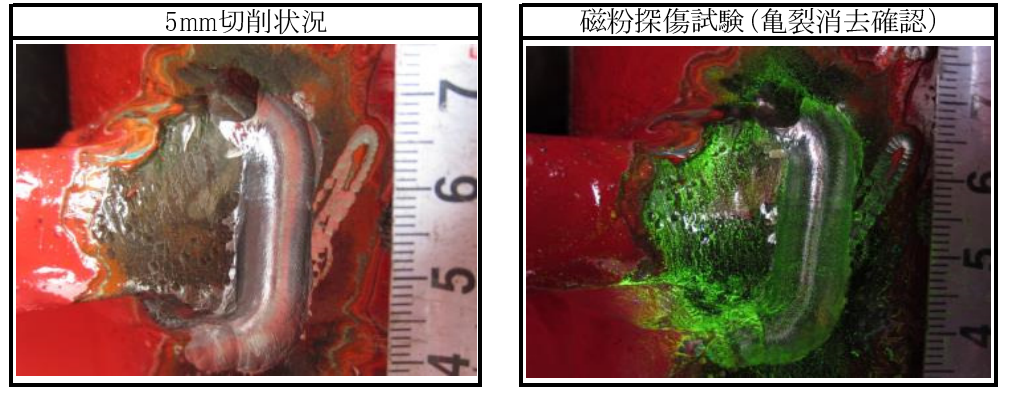
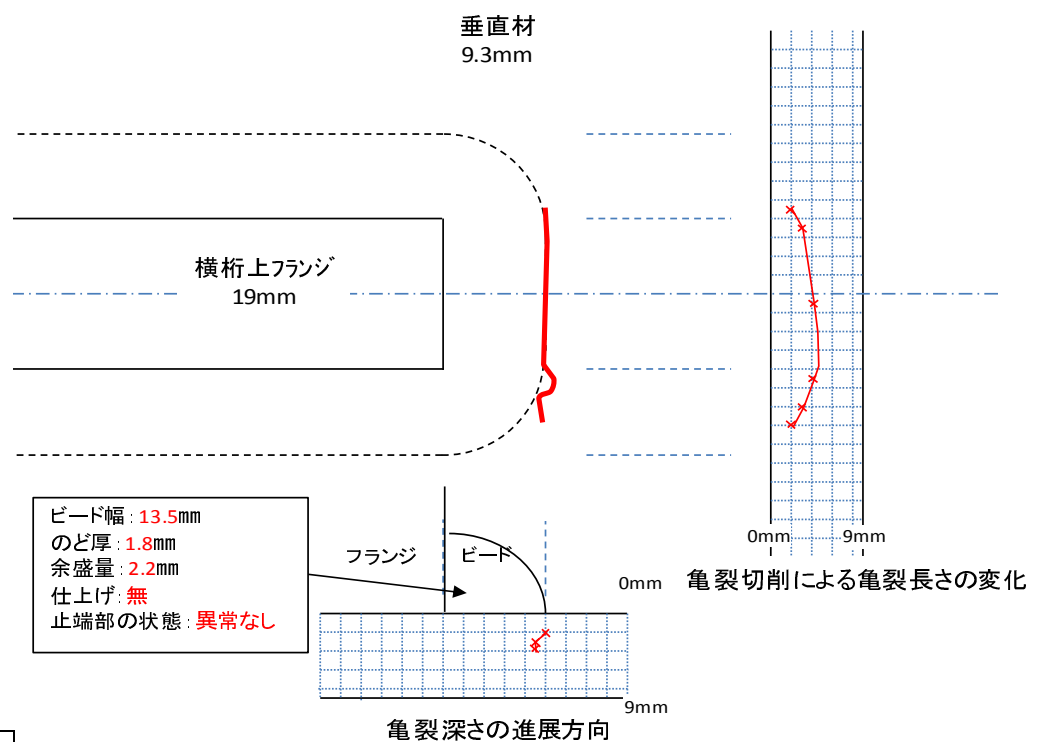
応急対策状況

| 応急対策方針 | 切削 | 亀裂TYPE | A |
|---|--|---|---|
| | | 【特徴】 ■ 上フランジコバ面の、垂直材側の止端部に止まる亀裂 (亀裂先端は、全て、垂直材側の止端部) 【応急対策】 ■ 1mmずつ切削→MT調査を実施→亀裂がなくなるまで切削 【結果】 ■ 5mm切削で亀裂消去 | |

| 切削深さ (mm) | 0 | 1 | 2 | 3 | 4 | 5 | 6 | 7 | 8 | 9 |
|---|---|---|---|---|---|---|---|---|---|---|
| 亀裂全長 (mm) | - | - | 26 | 22 | 9 | 亀裂消去 | - | - | - | - |

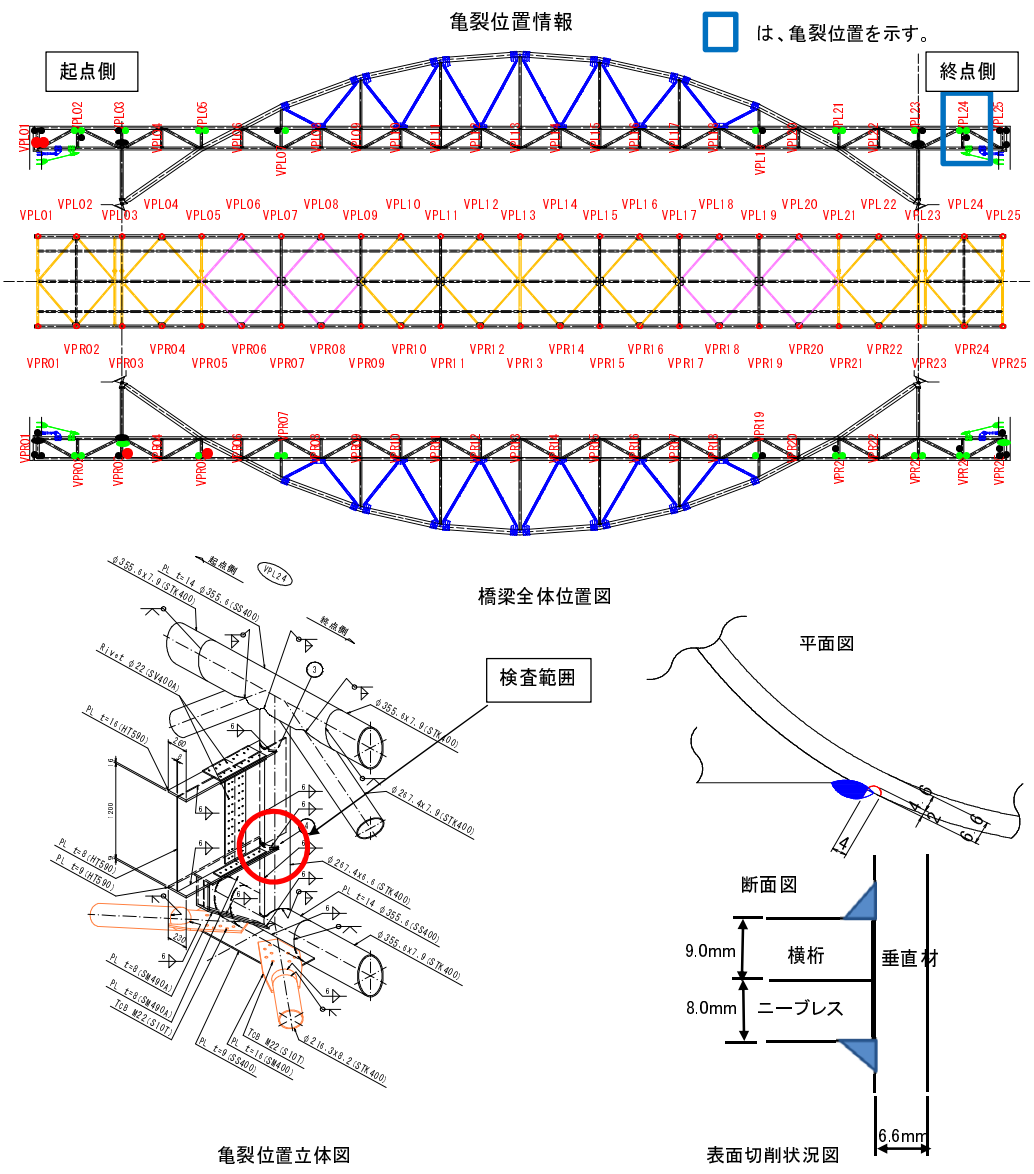
伊達橋 応急対策(亀裂切削) VPL24-④

| 磁粉探傷検査 (亀裂指示模様) ①: l=22mm ※切削後 | | | | | |
| 磁粉探傷検査 (スケッチ) 特記事項 亀裂延長: 22mm | | | | | |
| ビード幅: 11.4mm のど厚: 4.9mm 余盛量: 0.1mm 仕上げ: 無 止端部の状態: 異常なし | | | | | |
| ビード幅: 14.5mm のど厚: 0.8mm 余盛量: 6.2mm 仕上げ: 無 止端部の状態: 異常なし | | | | | |

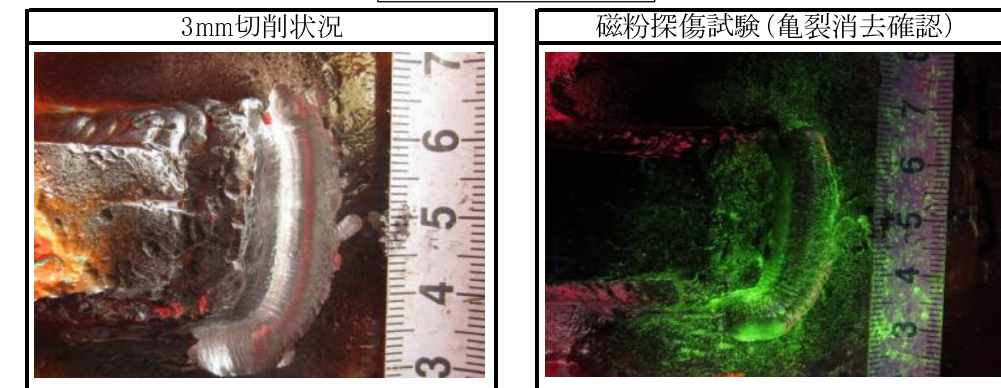
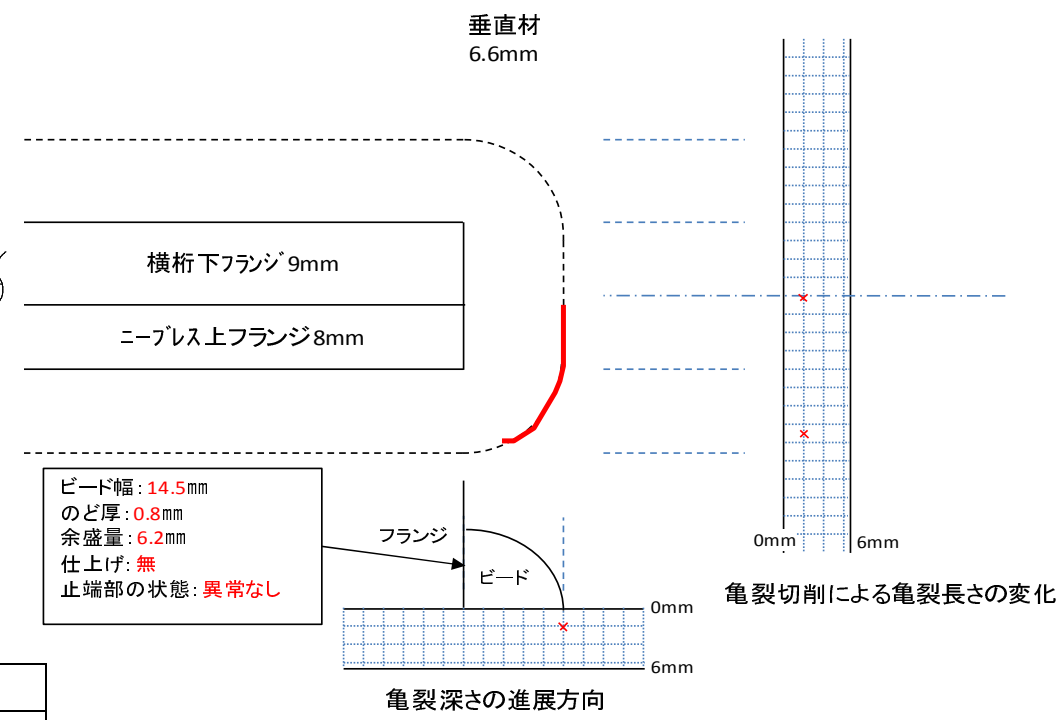
応急対策状況

| 応急対策方針 | 切削 | 亀裂TYPE | F |
|---|--|---|---|
| 【特徴】 | | ■ 下フランジ及びニープレス上フランジのコバ面の、垂直材側の止端部に止まる亀裂 (亀裂先端は、全て、垂直材側の止端部) | |
| 【結果】 | | ■ 3mm切削で亀裂消去 | |

| 切削深さ (mm) | 0 | 1 | 2 | 3 | 4 | 5 | 6 | 7 | 8 | 9 |
|---|---|---|---|---|---|---|---|---|---|---|
| 亀裂全長 (mm) | - | - | 22 | 亀裂消去 | - | - | - | - | - | - |

| 応急対策方針 | 切削 | 亀裂TYPE | F |
|---|--|---|---|
| 【応急対策】 | | ■ 1mmずつ切削→MT調査を実施→亀裂がなくなるまで切削 | |

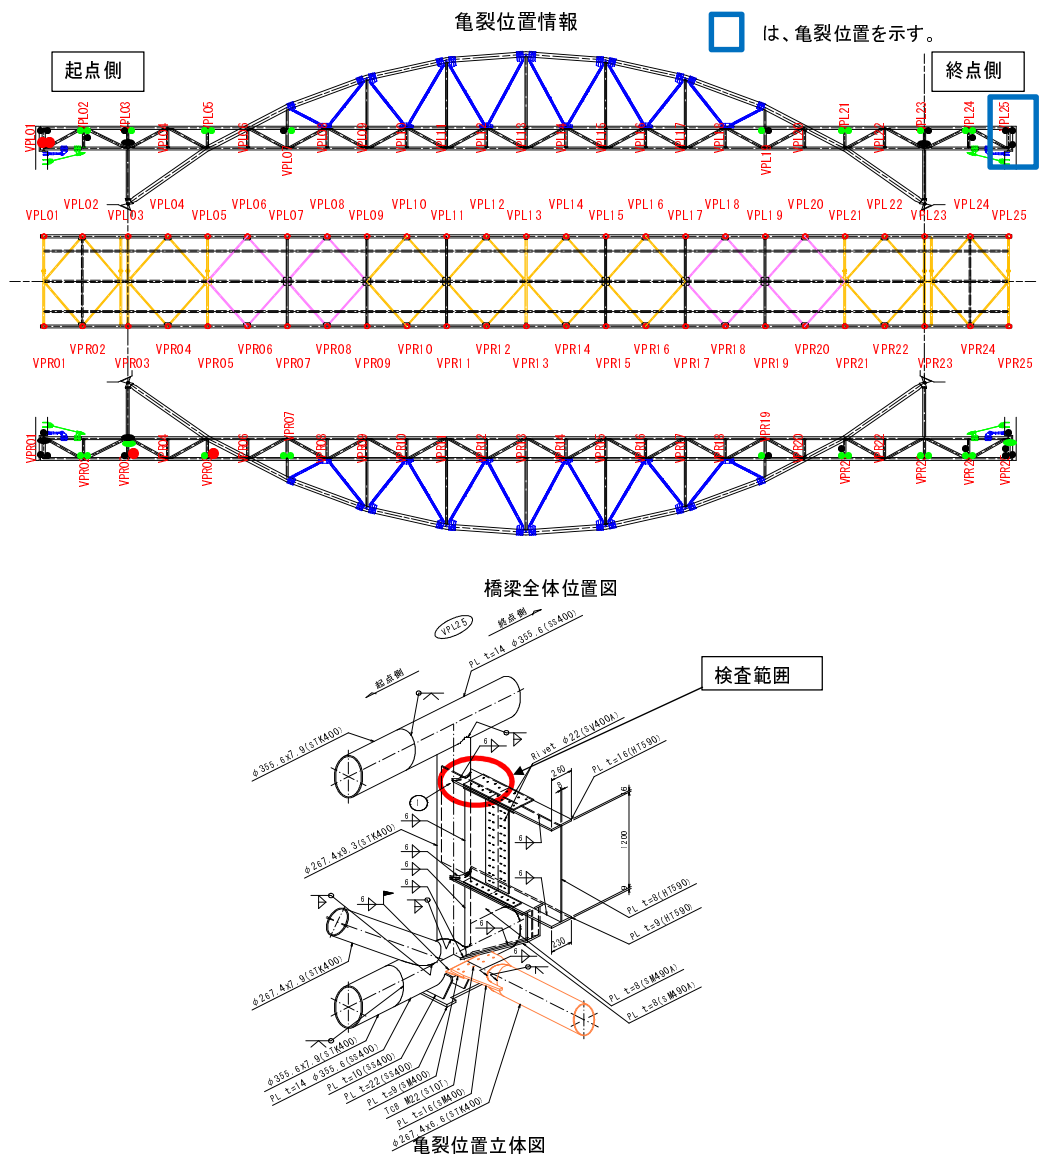
伊達橋 応急対策(亀裂切削) VPL25-①

| 磁粉探傷検査 (亀裂指示模様) ①:l=48mm ②:l=50mm ※未切削 | | | | | |
| 垂直材: φ267.4 × 9.3 × 2227 (STK400) 横桁上フランジ: 260 × 16 × 420 (HT590) ビード幅: 9.1mm のど厚: 3.0mm 余盛量: 4.0mm 仕上げ: 無 止端部の状態: 異常なし ビード幅: 10.3mm のど厚: 4.6mm 余盛量: -0.6mm 仕上げ: 無 止端部の状態: 異常なし 亀裂延長: 98mm (48+50) | | | | | |

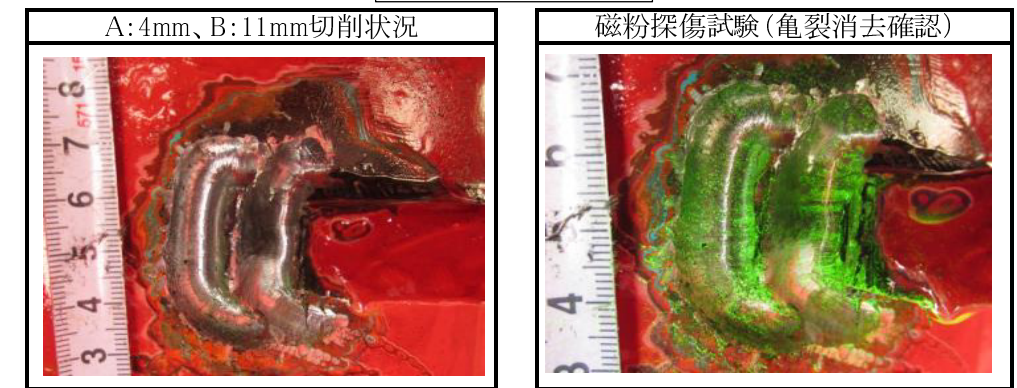
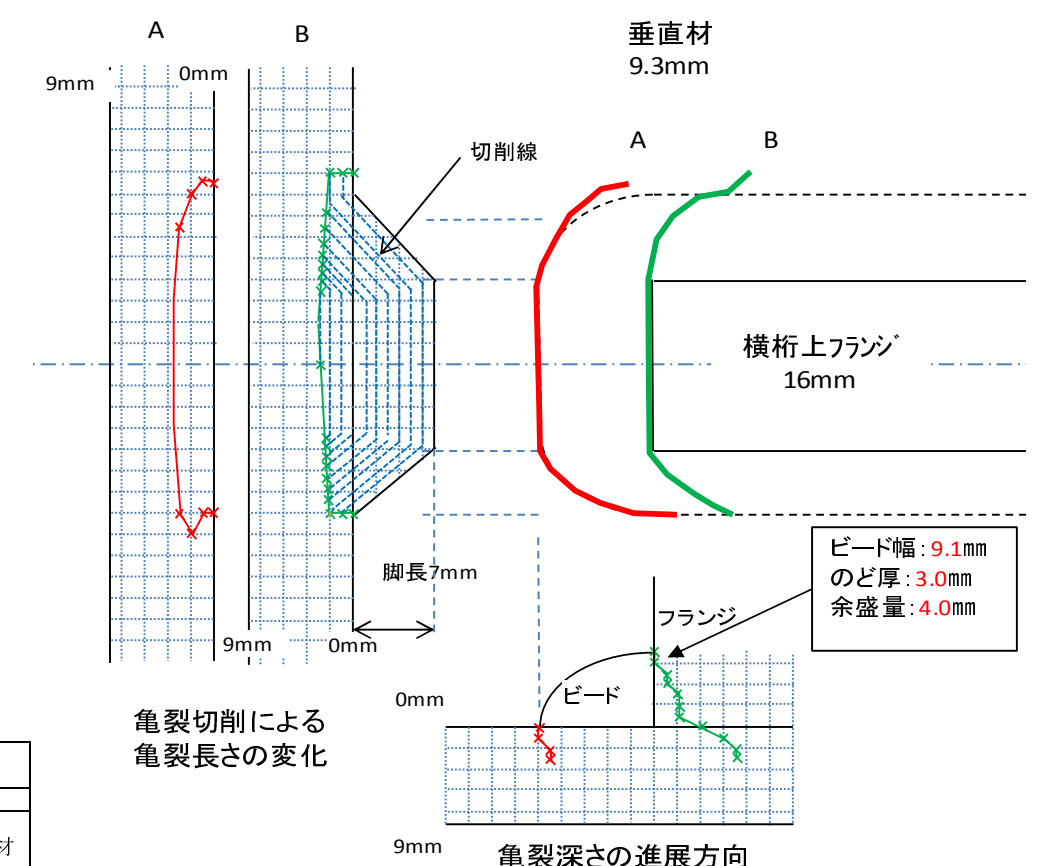
応急対策状況

| 応急対策方針 | 切削 | 亀裂TYPE | C |
|---|--|---|---|
| 【凡例】 切削範囲: - - - - - | | 【特徴】 ■上フランジコバ面の、垂直材側の止端部に止まる亀裂(亀裂先端は、全て、垂直材側の止端部) かつ、上フランジコバ面の、上フランジ側の止端部に止まる亀裂 | 備考 |
| | | 【結果】 (垂直材側) A: 4mm切削で亀裂消去 (横桁材側) B: 11mm切削で亀裂消去 | |

| 切削深さ (mm) | 0 | 1 | 2 | 3 | 4 | 5 | 6 | 7 | 8 | 9 | 10 | 11 |
|---|---|---|---|---|---|---|---|---|---|---|---|---|
| A 亀裂全長 (mm) | 50 | 47 | 46 | 32 | 亀裂消去 | - | - | - | - | - | - | - |
| B 亀裂全長 (mm) | 48 | 47 | 46 | 45 | 34 | 26 | 31 | 33 | 18 | 18 | 7 | 亀裂消去 |

| 応急対策方針 | 切削 | 亀裂TYPE | C |
|---|--|---|---|
| | | 【応急対策】 ■1mmずつ切削→MT調査を実施→亀裂がなくなるまで切削 | |

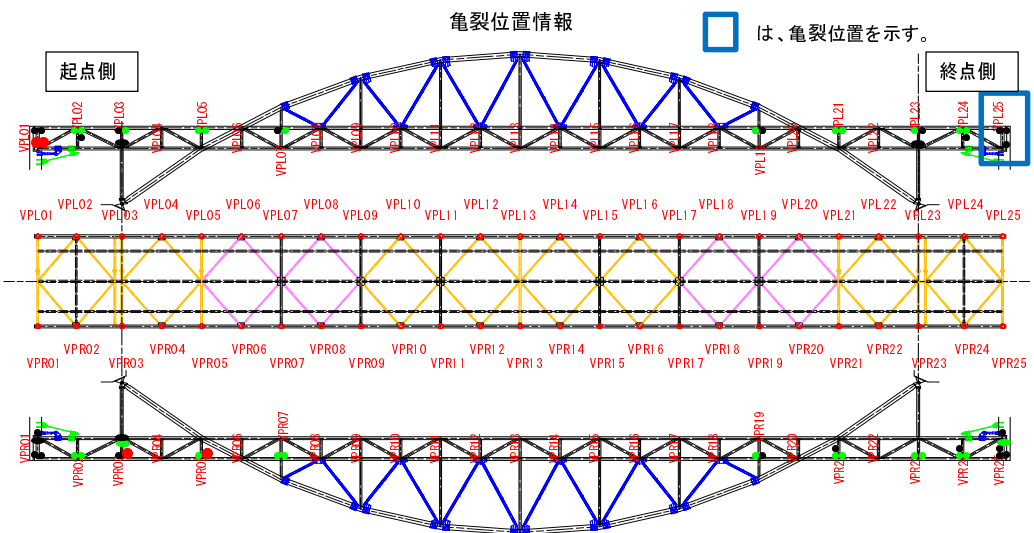
伊達橋 応急対策(亀裂切削) VPL25-③

| 磁粉探傷検査 (亀裂指示模様) ①:l=50mm ②:l=15mm ※未切削 MT結果 亀裂の有無 あり ○ なし --- | | | | | |
| 磁粉探傷検査 (スケッチ) 特記事項 寸法凡例 - : 亀裂延長 - : 離隔距離 亀裂延長:65mm (50+15) | | | | | |
