亀裂切削状況（個表）

- ①VPL シリーズ-----P1
- ②VPR シリーズ-----P11
- ③Bh0501(支承リブ)-----P22

伊達橋 応急対策(亀裂切削) VPL01-①

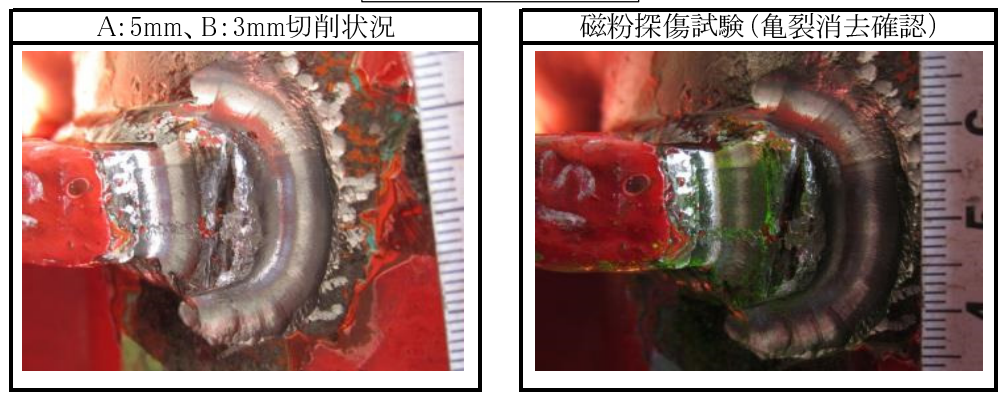
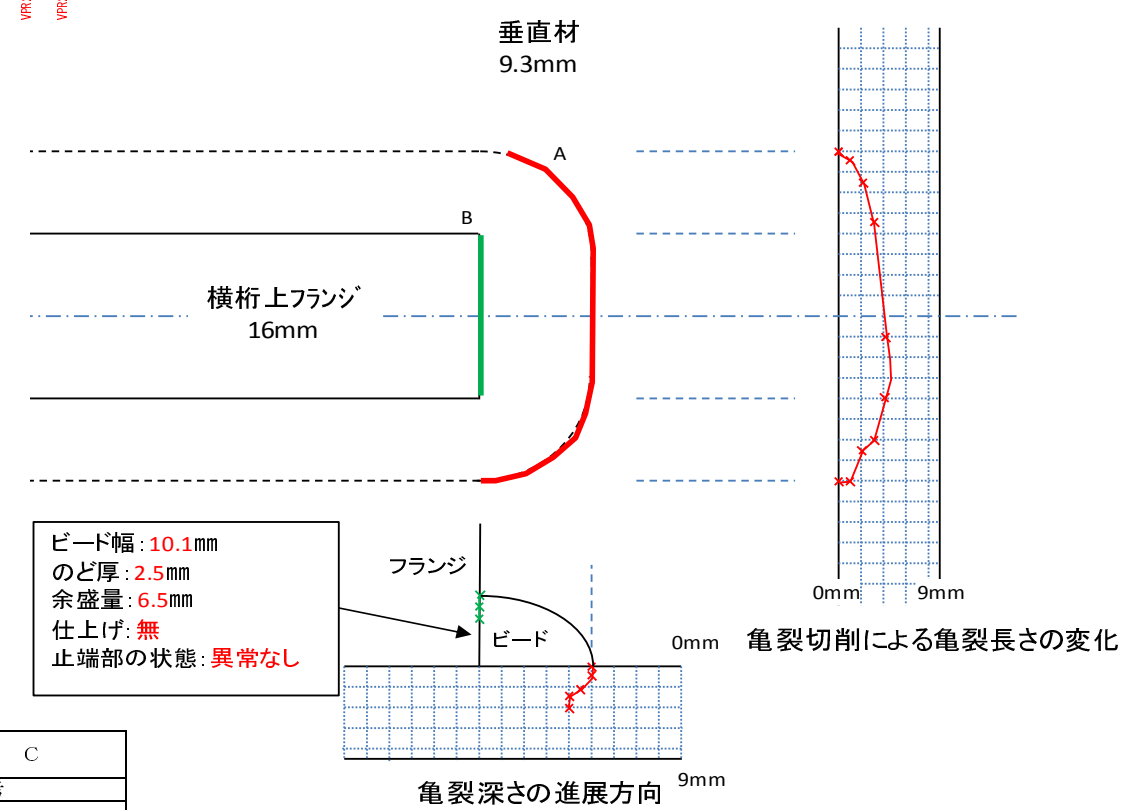
応急対策状況

| 応急対策方針 | 切削 | 亀裂TYPE | C |
|---|--|---|---|
| | | | 【特徴】 ■上フランジコバ面の、垂直材側の止端部に止まる亀裂(亀裂先端は、全て、垂直材側の止端部) かつ、上フランジコバ面の、上フランジ側の止端部に止まる亀裂 【応急措置】 ■1mmずつ切削→MT調査を実施→亀裂がなくなるまで切削 【結果】 (垂直材側) A:5mm切削で亀裂消去(横桁材側) B:3mm切削で亀裂消去 |

| 切削深さ(mm) | 0 | 1 | 2 | 3 | 4 | 5 | 6 | 7 | 8 | 9 |
|---|---|---|---|---|---|---|---|---|---|---|
| A 亀裂全長(mm) | 50 | 49 | 27 | 21 | 6 | 亀裂消去 | - | - | - | - |
| B 亀裂全長(mm) | 16 | 16 | 1 | 亀裂消去 | - | - | - | - | - | - |

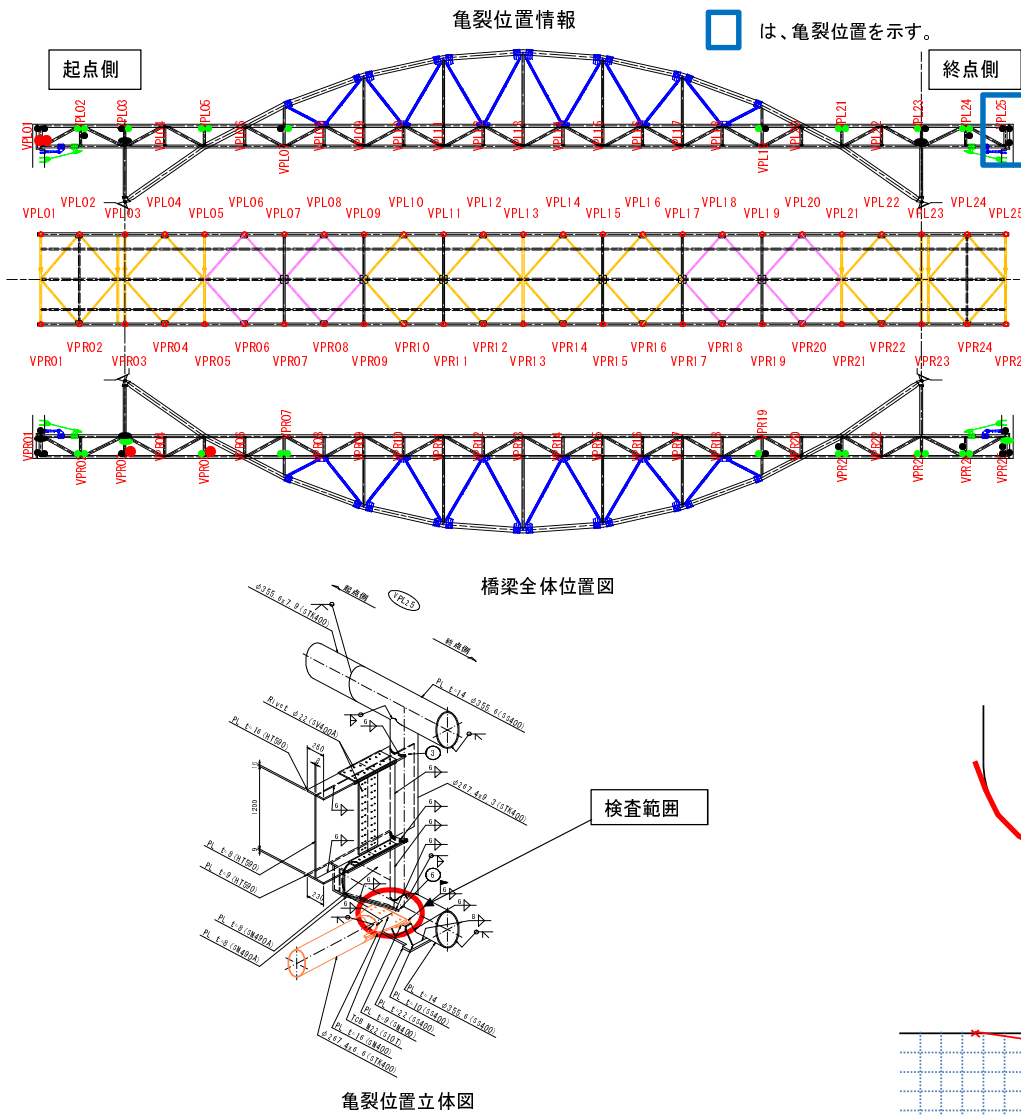
伊達橋 応急対策(亀裂切削) VPL25-⑤⑥

| 磁粉探傷検査 (亀裂指示模様) ①:l=70mm ※未切削 | | | | | |
| 磁粉探傷検査 (スケッチ) 特記事項 亀裂延長:70mm | | | | | |

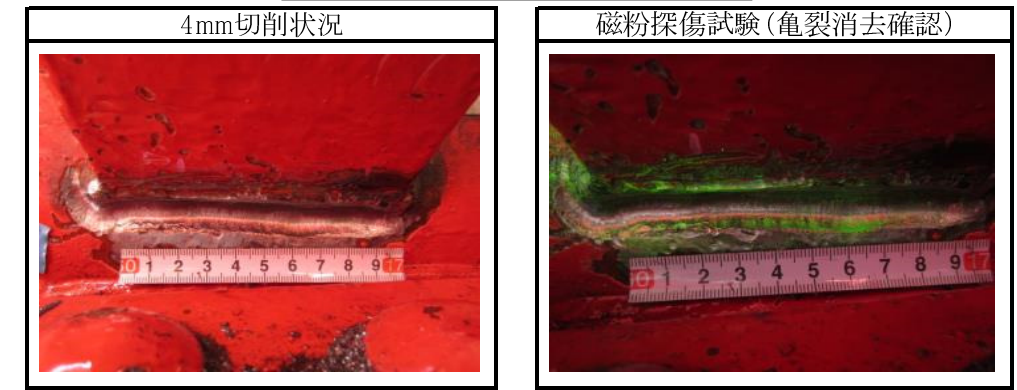
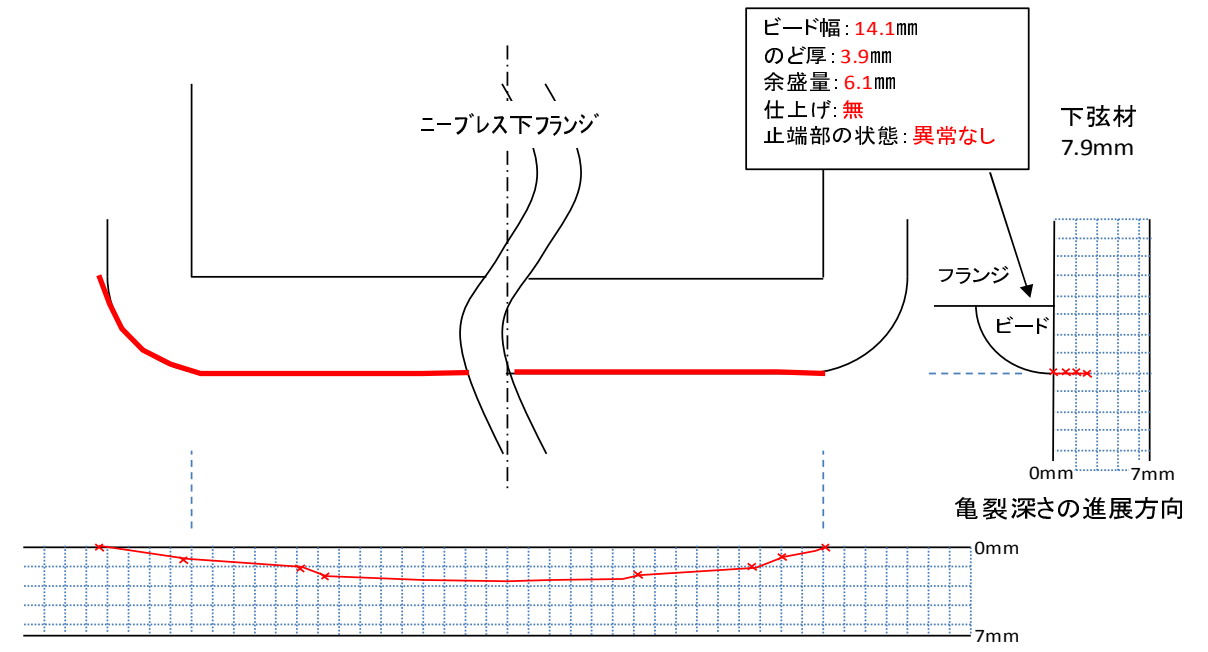
応急対策状況(試験切削)

| 応急対策方針 | 切削 | 亀裂TYPE | G |
|---|--|---|---|
| | | | 【特徴】 ■ニープレス下フランジのビード部に沿う亀裂 (亀裂先端は、下弦材の止端部 亀裂が貫通している可能性あり。 【応急措置: 試験切削】 ■1mmずつ切削→MT調査を実施→亀裂がなくなるまで切削し、亀裂深さの進展方向を確認 【結果】 ■4mm切削で亀裂消去 |

| 切削深さ (mm) | 0 | 1 | 2 | 3 | 4 | 5 | 6 | 7 | 8 | 9 |
|---|---|---|---|---|---|---|---|---|---|---|
| 亀裂全長 (mm) | 115 | 95 | 69 | 45 | 亀裂消去 | - | - | - | - | - |

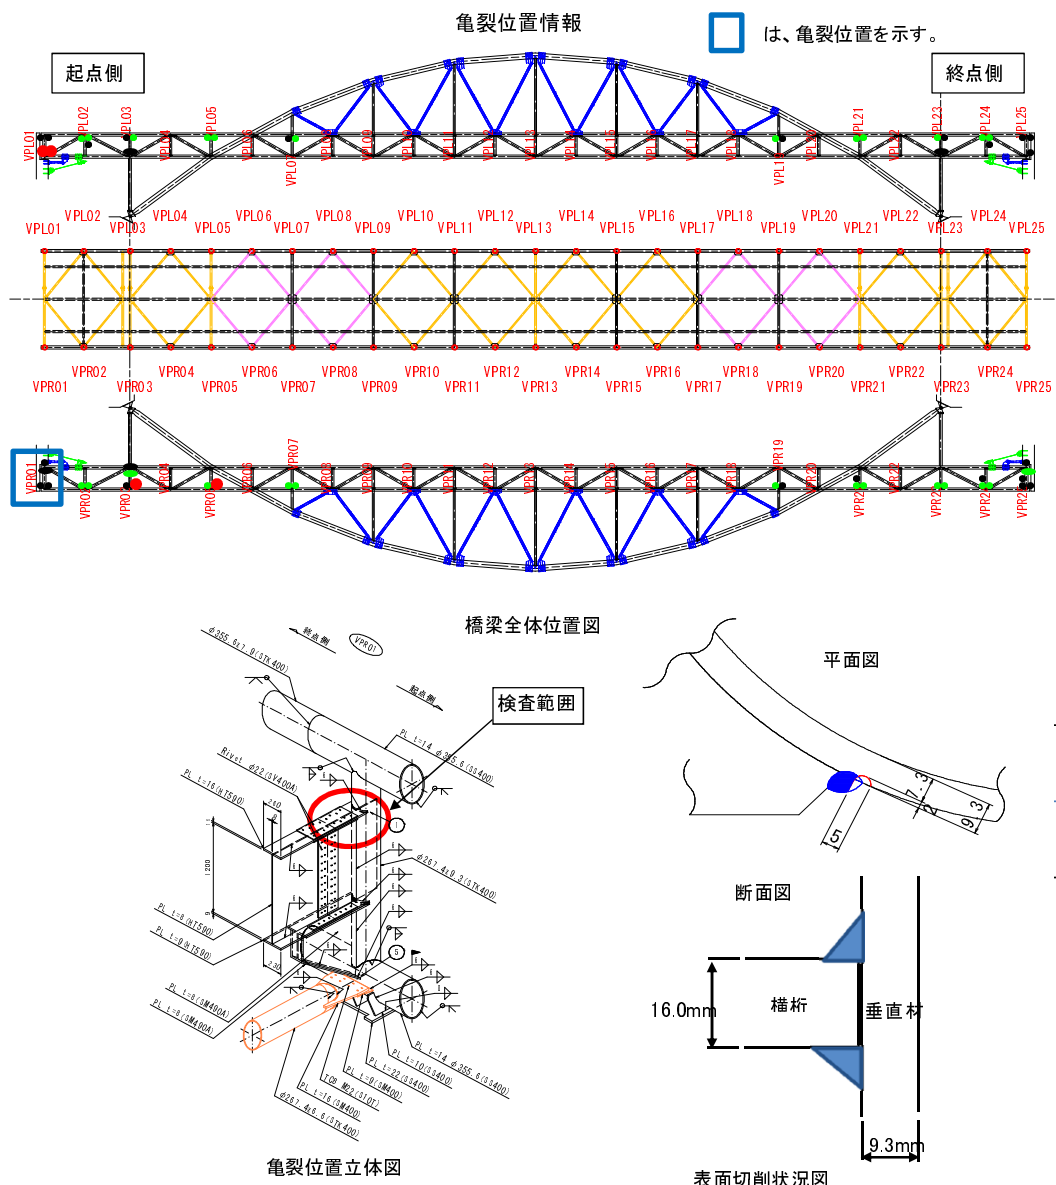
伊達橋 応急対策(亀裂切削) VPR01-①

| 磁粉探傷検査 (亀裂指示模様) ①:l=35mm ※切削後 | | | | | |
| 磁粉探傷検査 (スケッチ) 特記事項 亀裂延長:35mm | | | | | |

ビード幅:14.9mm
 のど厚:7.1mm
 余盛量:-0.1mm
 仕上げ:無
 止端部の状態:異常なし

ビード幅:9.2mm
 のど厚:1.2mm
 余盛量:2.8mm
 仕上げ:無
 止端部の状態:異常なし

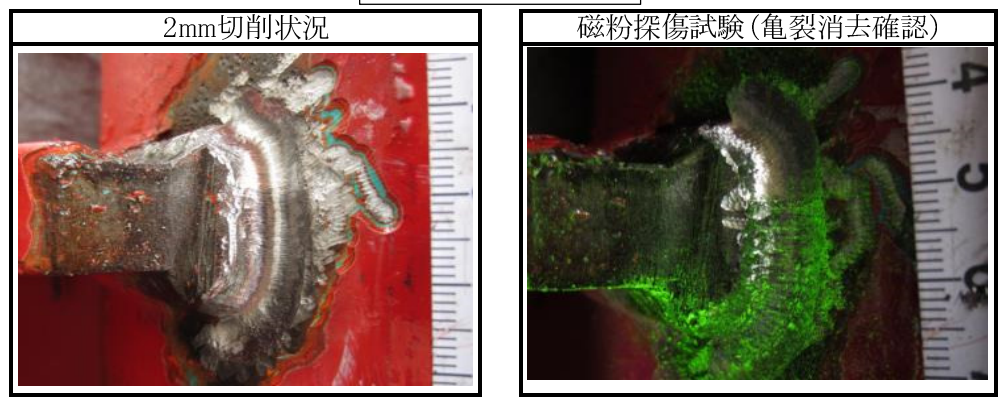
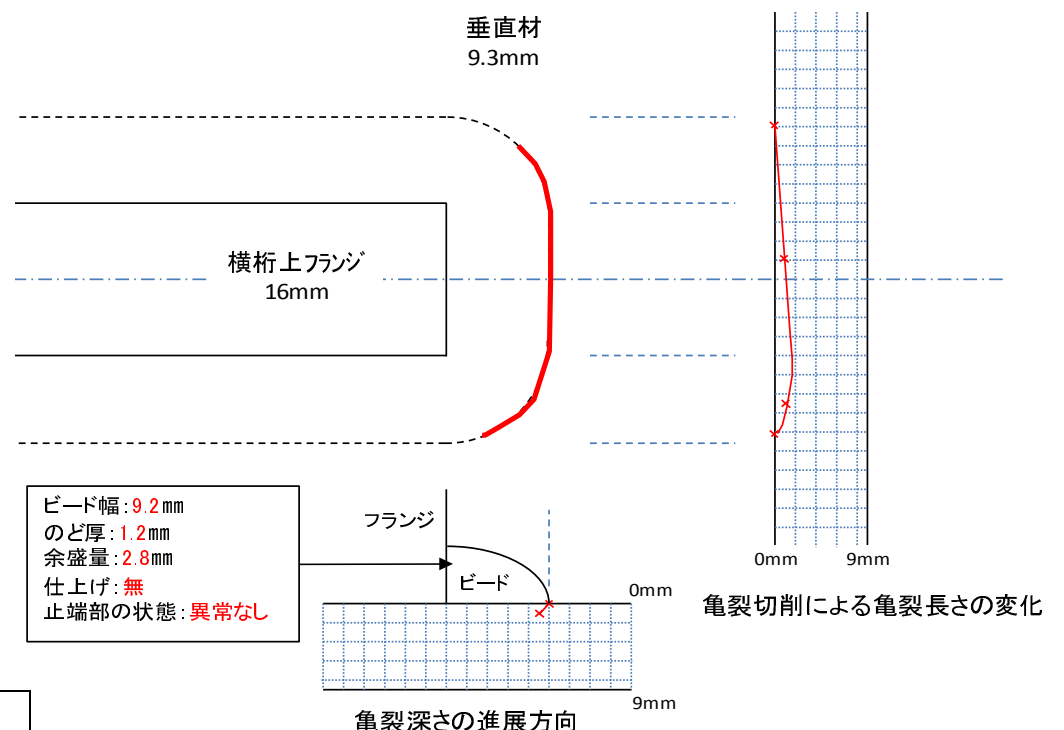
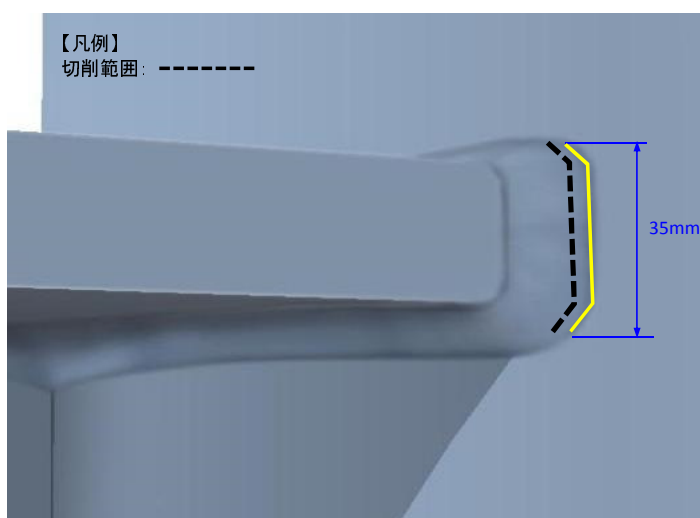
応急対策状況

| 応急対策方針 | 切削 | 亀裂TYPE | A |
|---|--|---|---|
| 【凡例】 切削範囲: - - - - | | 【特徴】 ■上フランジコバ面の、垂直材側の止端部に止まる亀裂(亀裂先端は、全て、垂直材側の止端部) 【応急対策】 ■1mmずつ切削→MT調査を実施→亀裂がなくなるまで切削 【結果】 ■2mm切削で亀裂消去 | |

| 亀裂全長 (mm) | 35 | 17 | 亀裂消去 | - | - | - | - | - | - | - |

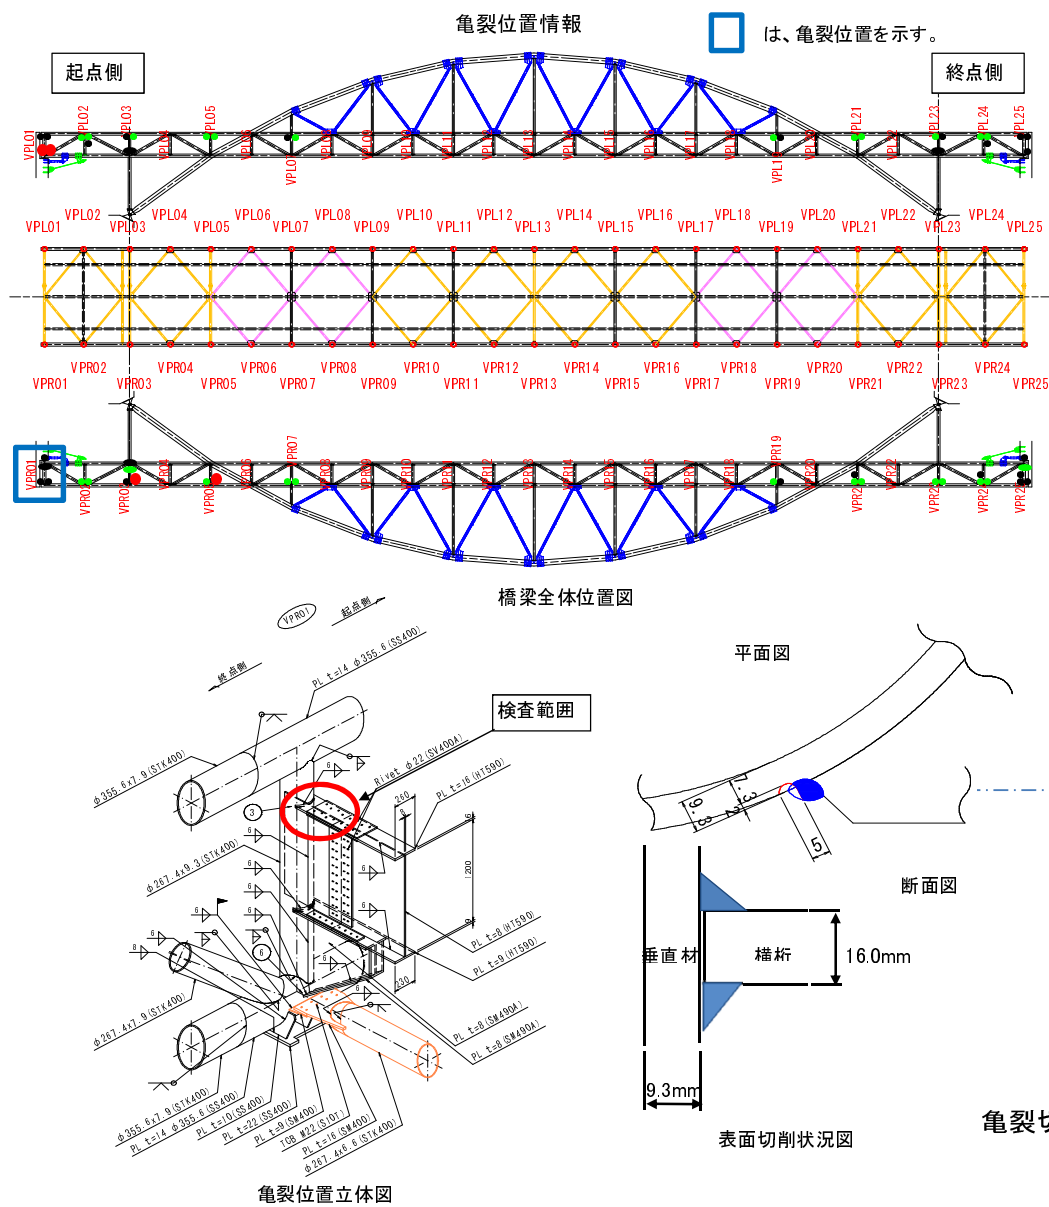
伊達橋 応急対策(亀裂切削) VPR01-③

<p>磁粉探傷検査 (亀裂指示模様) ①:1=30mm ※切削後</p> | | | | | | | | | | | |
| <p>MT結果</p>

<p>磁粉探傷検査 (スケッチ) 特記事項</p> <p>垂直材: φ267.4×9.3×2227(STK400) のど厚: 5.7mm 余盛量: 0.3mm 仕上げ: 無 止端部の状態: 異常なし</p> <p>横桁上フランジ: 260×16×420(HT590)</p> <p>ビード幅: 10.2mm のど厚: 3.6mm 余盛量: 4.4mm 仕上げ: 無 止端部の状態: 異常なし</p> <p>亀裂延長: 30mm</p> | | | | | | | | | | | |
|

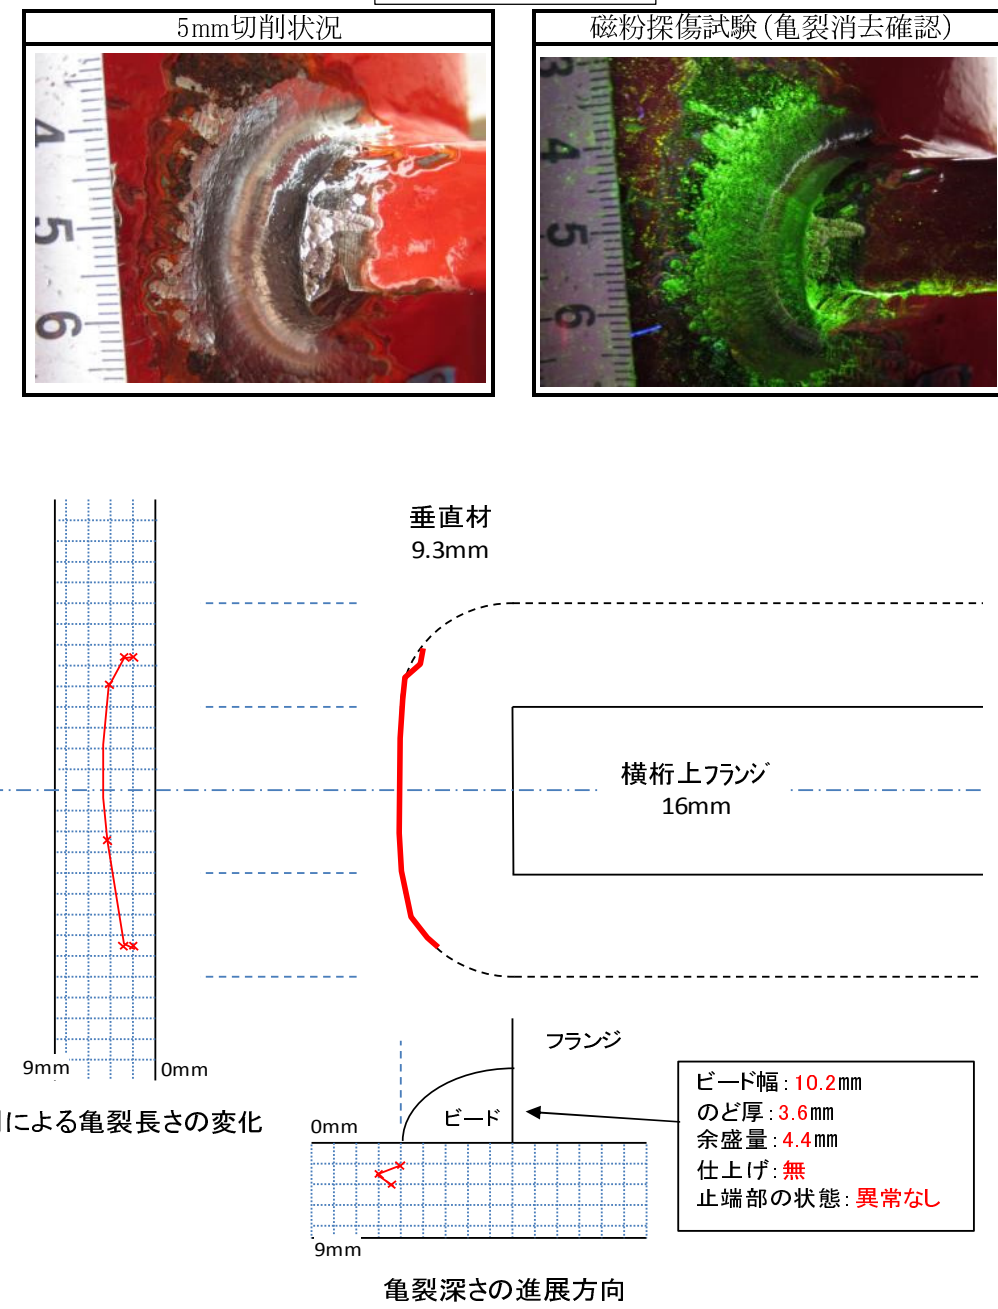
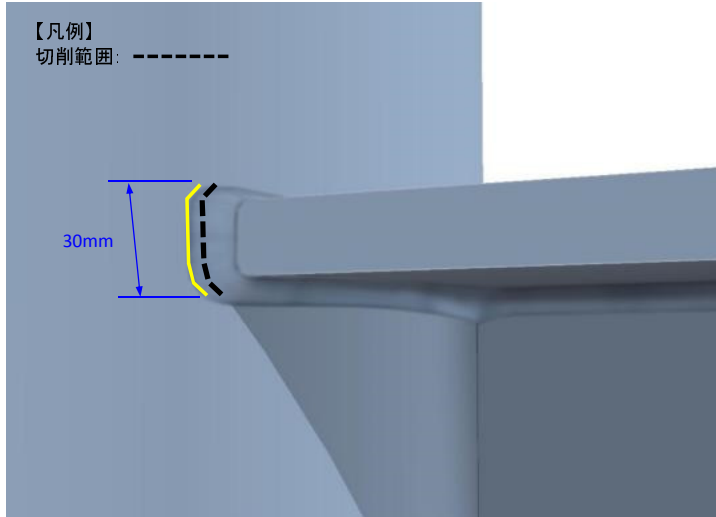
応急対策状況

| 応急対策方針 | 切削 | 亀裂TYPE | A |
|---|--|---|---|
| | | | <p>【特徴】</p> <ul style="list-style-type: none"> ■上フランジコバ面の、垂直材側の止端部に止まる亀裂(亀裂先端は、全て、垂直材側の止端部) <p>【応急対策】</p> <ul style="list-style-type: none"> ■1mmずつ切削→MT調査を実施→亀裂がなくなるまで切削 <p>【結果】</p> <ul style="list-style-type: none"> ■5mm切削で亀裂消去 |

| 亀裂全長 (mm) | - | - | 30 | 30 | 15 | 亀裂消去 | - | - | - | - |

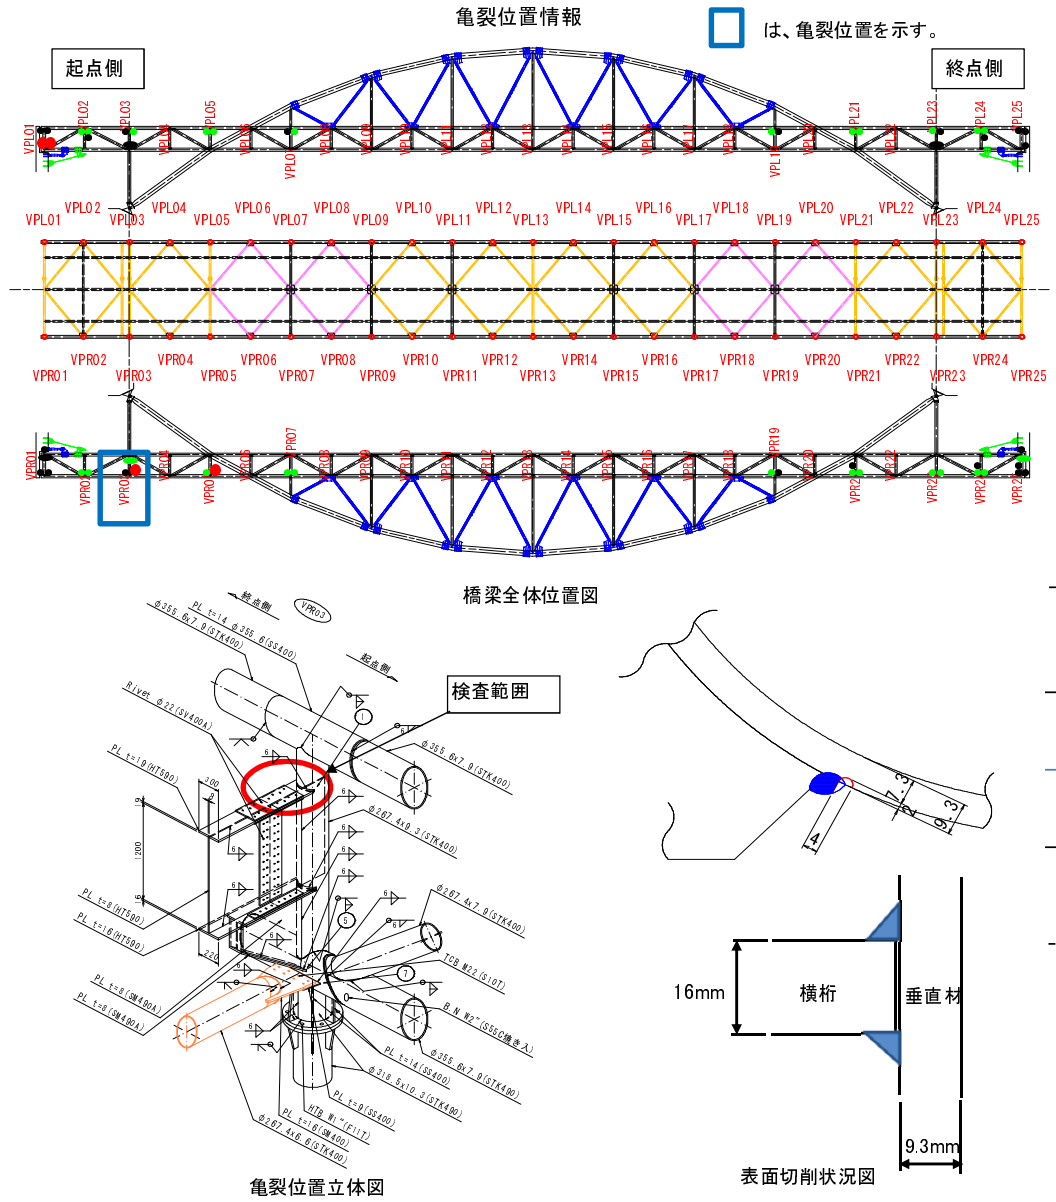
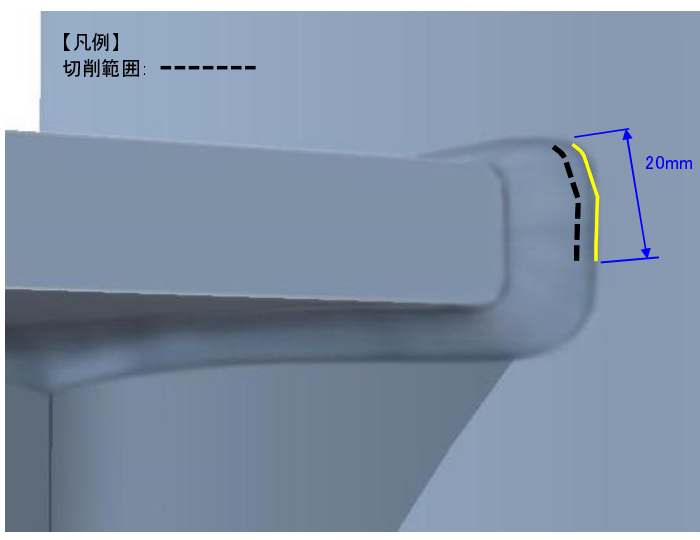
伊達橋 応急対策(亀裂切削) VPR03-①

| 磁粉探傷検査 (亀裂指示模様) ①:1=20mm ※切削後 | | | | | |
| 磁粉探傷検査 (スケッチ) 特記事項 亀裂延長:20mm | | | | | |

| 応急対策方針 | 切削 | 亀裂TYPE | A |
|---|--|---|---|
| | | | 【特徴】 ■上フランジコバ面の、垂直材側の止端部に止まる亀裂(亀裂先端は、全て、垂直材側の止端部) 【応急対策】 ■1mmずつ切削→MT調査を実施→亀裂がなくなるまで切削 【結果】 ■5mm切削で亀裂消去 |

| 切削深さ (mm) | 0 | 1 | 2 | 3 | 4 | 5 | 6 | 7 | 8 | 9 |
|---|---|---|---|---|---|---|---|---|---|---|
| 亀裂全長 (mm) | - | - | 20 | 20 | 5 | 亀裂消去 | - | - | - | - |

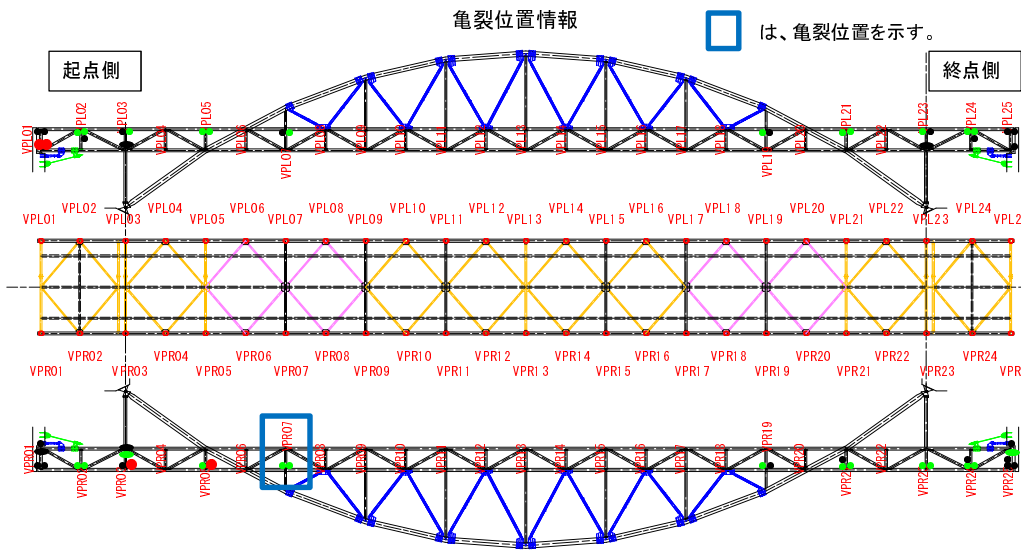
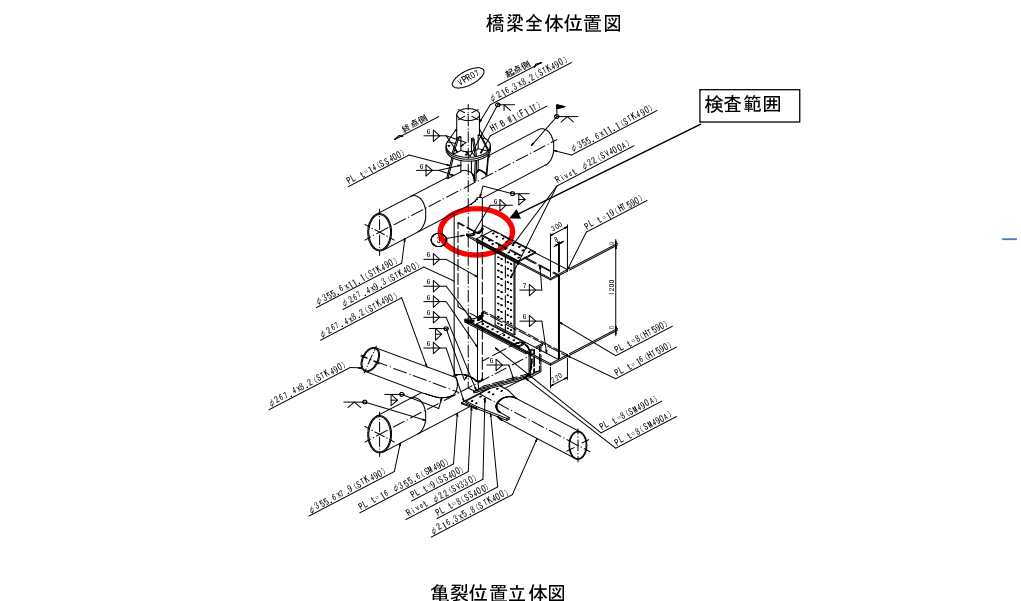
伊達橋 応急対策(亀裂切削) VPR07-③

<p>磁粉探傷検査 (亀裂指示模様) ①:l=40mm ※未切削</p> | | | | | | | | | | | |
| <p>MT結果</p>

<p>磁粉探傷検査 (スケッチ) 特記事項</p> <p>垂直材: φ267.4 × 9.3 × 2227 (STK400)</p> <p>横桁上フランジ: 300 × 19 × 420 (HT590)</p> <p>ビード幅: 16.2mm のど厚: 6.1mm 余盛量: 6.9mm 仕上げ: 無 止端部の状態: 異常なし</p> <p>ビード幅: 12.8mm のど厚: 5.7mm 余盛量: 1.3mm 仕上げ: 無 止端部の状態: 異常なし</p> <p>亀裂延長: 40mm</p> | | | | | | | | | | | |
|

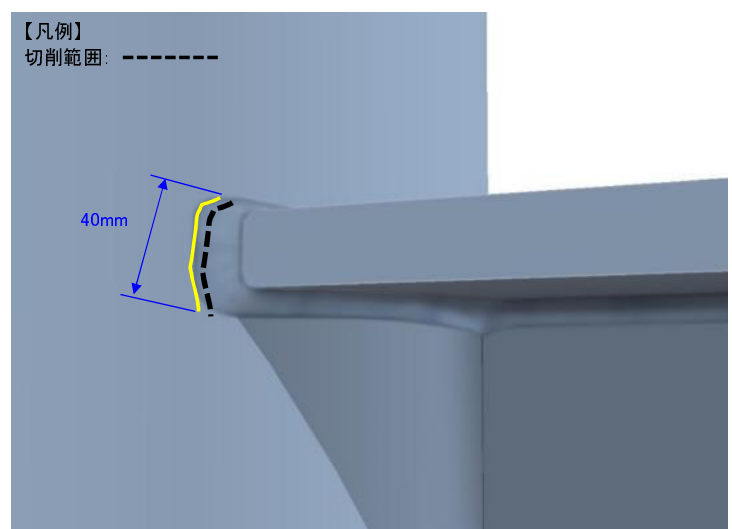
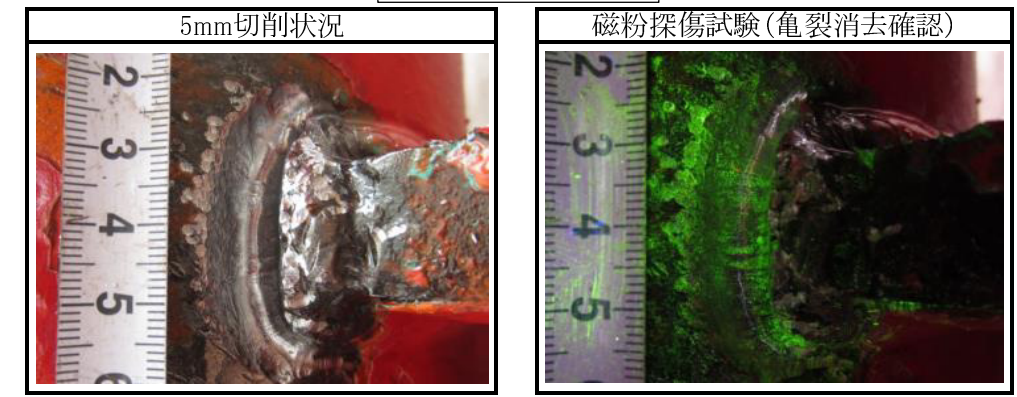
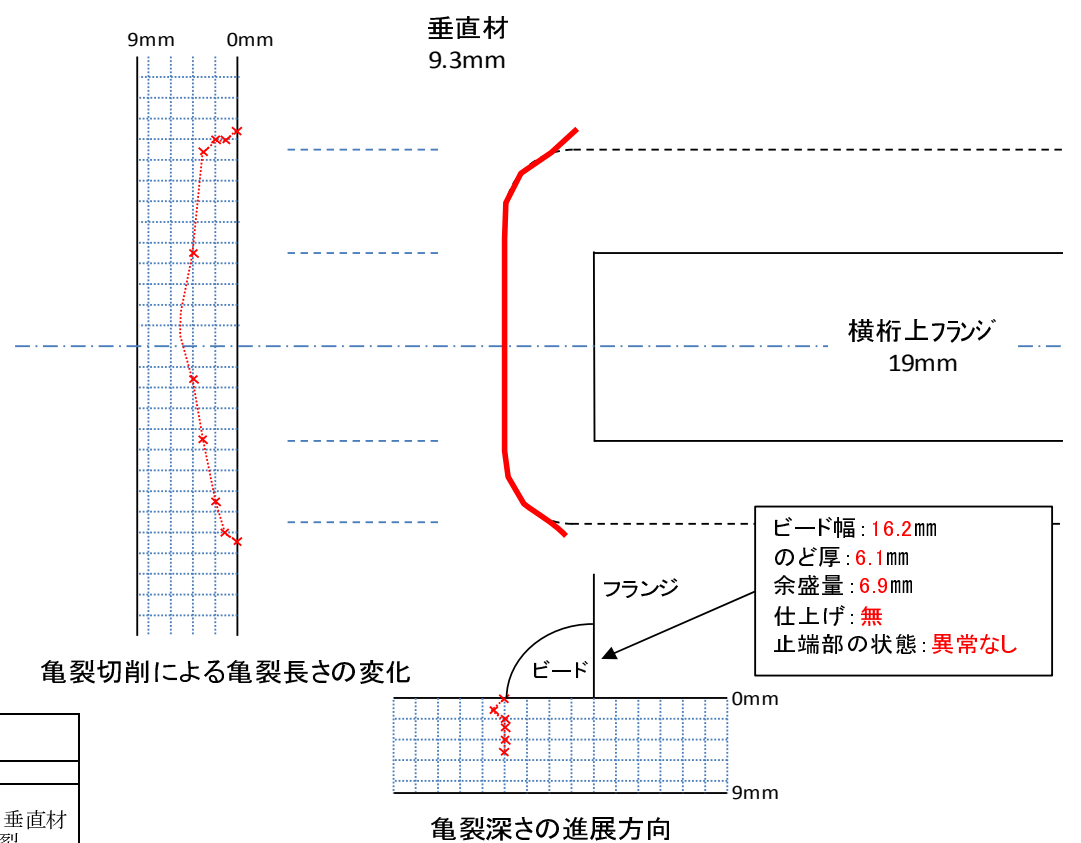
応急対策状況

| 応急対策方針 | 切削 | 亀裂TYPE | A |
|---|--|---|---|
| | <p>【凡例】 切削範囲: - - - - -</p> <p>40mm</p> | <p>【特徴】 ■上フランジコバ面の、垂直材側の止端部に止まる亀裂(亀裂先端は、全て、垂直材側の止端部)</p> <p>【応急対策】 ■1mmずつ切削→MT調査を実施→亀裂がなくなるまで切削</p> <p>【結果】 ■5mm切削で亀裂消去</p> | |

| 切削深さ (mm) | 0 | 1 | 2 | 3 | 4 | 5 | 6 | 7 | 8 | 9 |
|---|---|---|---|---|---|---|---|---|---|---|
| 亀裂全長 (mm) | 40 | 39 | 34 | 28 | 14 | 亀裂消去 | - | - | - | - |

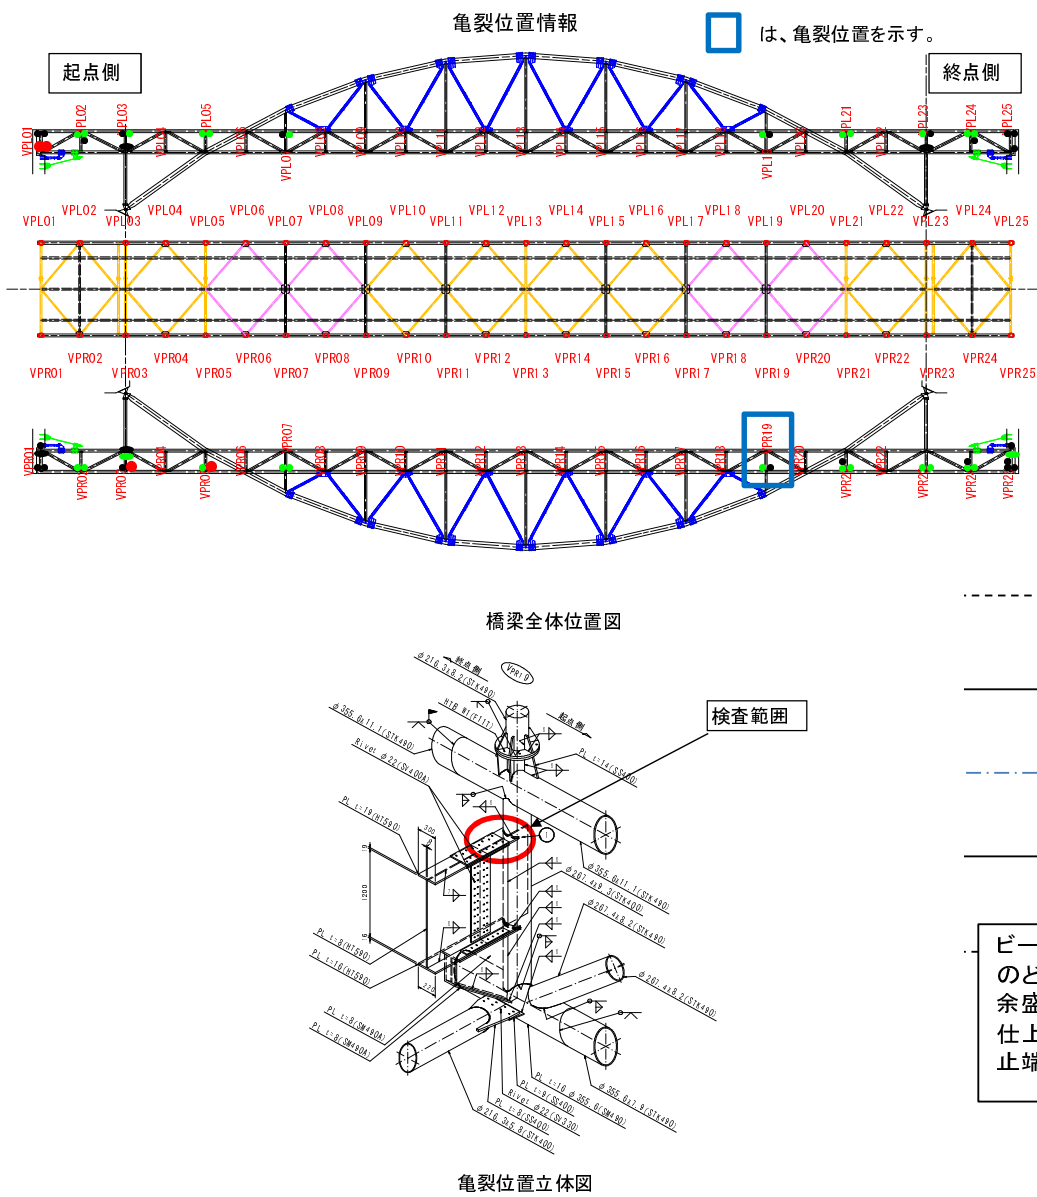
伊達橋 応急対策(亀裂切削) VPR19-①

<p>磁粉探傷検査 (塗膜除去) 検査範囲: ビード止端部から20mm</p> | | | | | | | | | | | |
| <p>溶接仕上げ状況</p> <p>ビード仕上げ無し</p> | | | | | | | | | | | |
| <p>磁粉探傷検査 (亀裂指示模様)</p> <p>①:l=40mm</p> <p>※未切削</p> | | | | | | | | | | | |
| <p>MT結果</p>

| | | | | | 亀裂の有無 | | あり | ○ | なし | --- |
| 亀裂の有無 | | | | | | | | | | | |
| あり | ○ | | | | | | | | | | |
| なし | --- | | | | | | | | | | |
| <p>磁粉探傷検査 (スケッチ)</p> <p>特記事項</p> <p>亀裂延長:40mm</p> | | | | | | | | | | | |
| <p>検査力所の養生</p> <p>※応急対策後(切削、ストップホール等)に防錆処理を行う。</p> | | | | | | | | | | | |

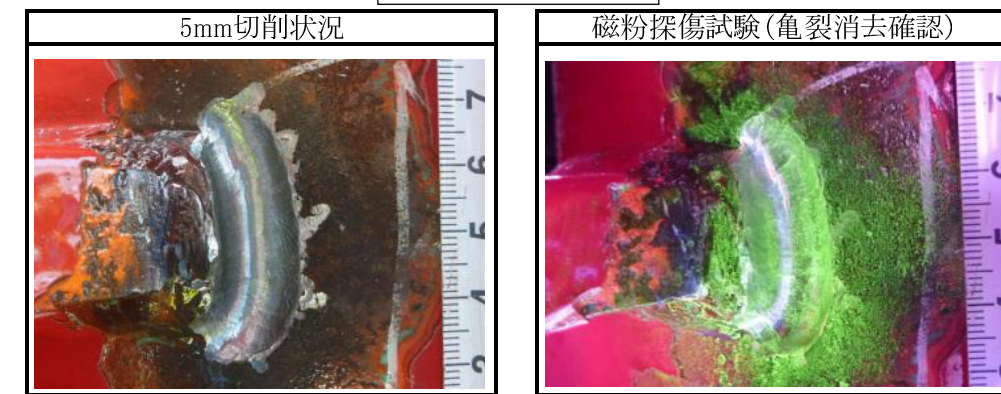
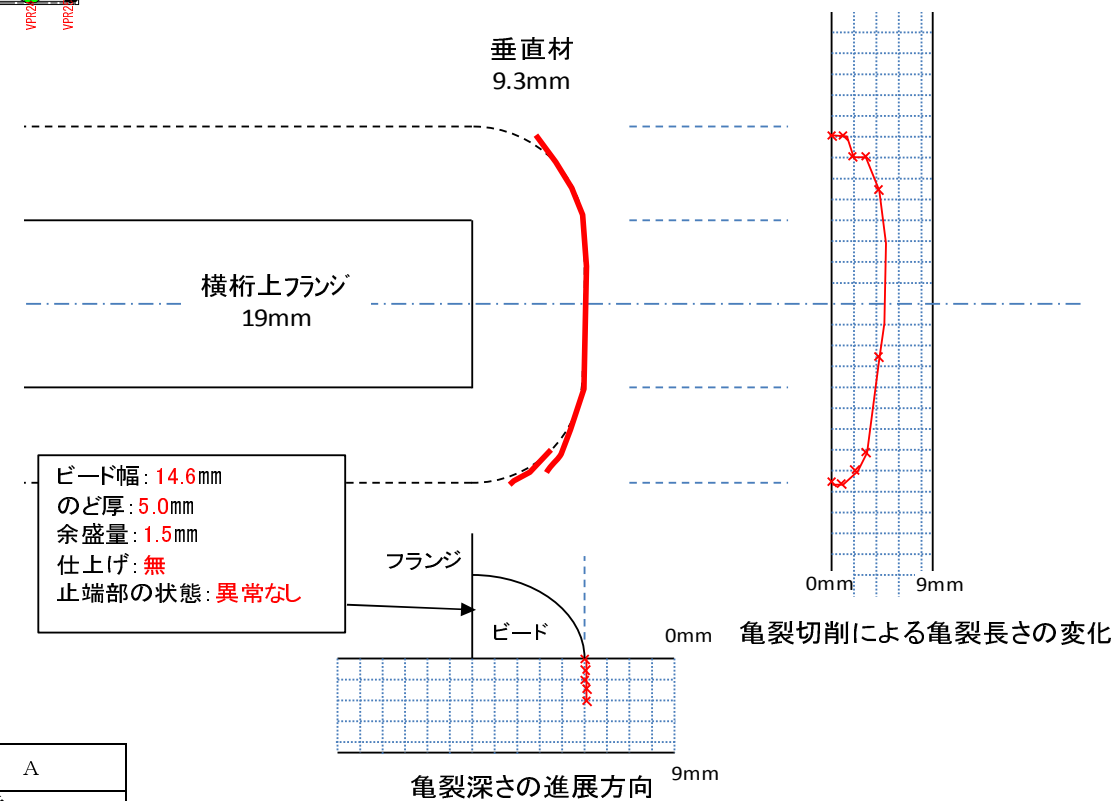
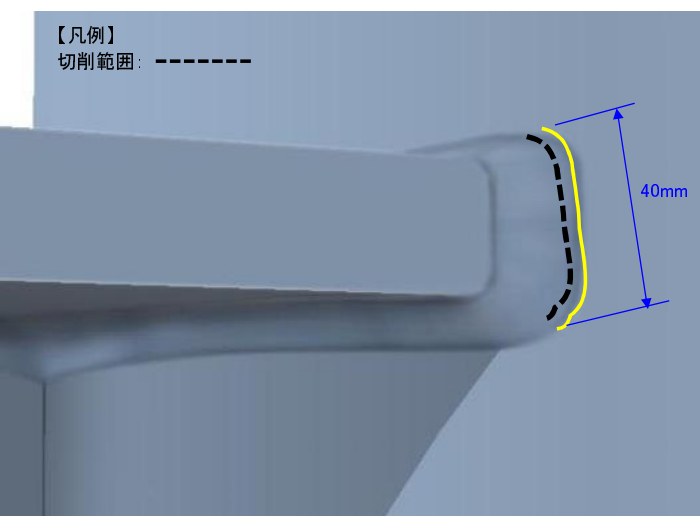
応急対策状況

| 応急対策方針 | 切削 | 亀裂TYPE | A |
|---|--|---|---|
| | <p>【凡例】 切削範囲: - - - - -</p> | <p>【特徴】</p> <ul style="list-style-type: none"> ■ 上フランジコバ面の、垂直材側の止端部に止まる亀裂 (亀裂先端は、全て、垂直材側の止端部) <p>【応急対策】</p> <ul style="list-style-type: none"> ■ 1mmずつ切削→MT調査を実施→亀裂がなくなるまで切削 <p>【結果】</p> <ul style="list-style-type: none"> ■ 5mm切削で亀裂消去 | |

| 切削深さ (mm) | 0 | 1 | 2 | 3 | 4 | 5 | 6 | 7 | 8 | 9 |
|---|---|---|---|---|---|---|---|---|---|---|
| 亀裂全長 (mm) | 40 | 40 | 37 | 32 | 19 | 亀裂消去 | - | - | - | - |

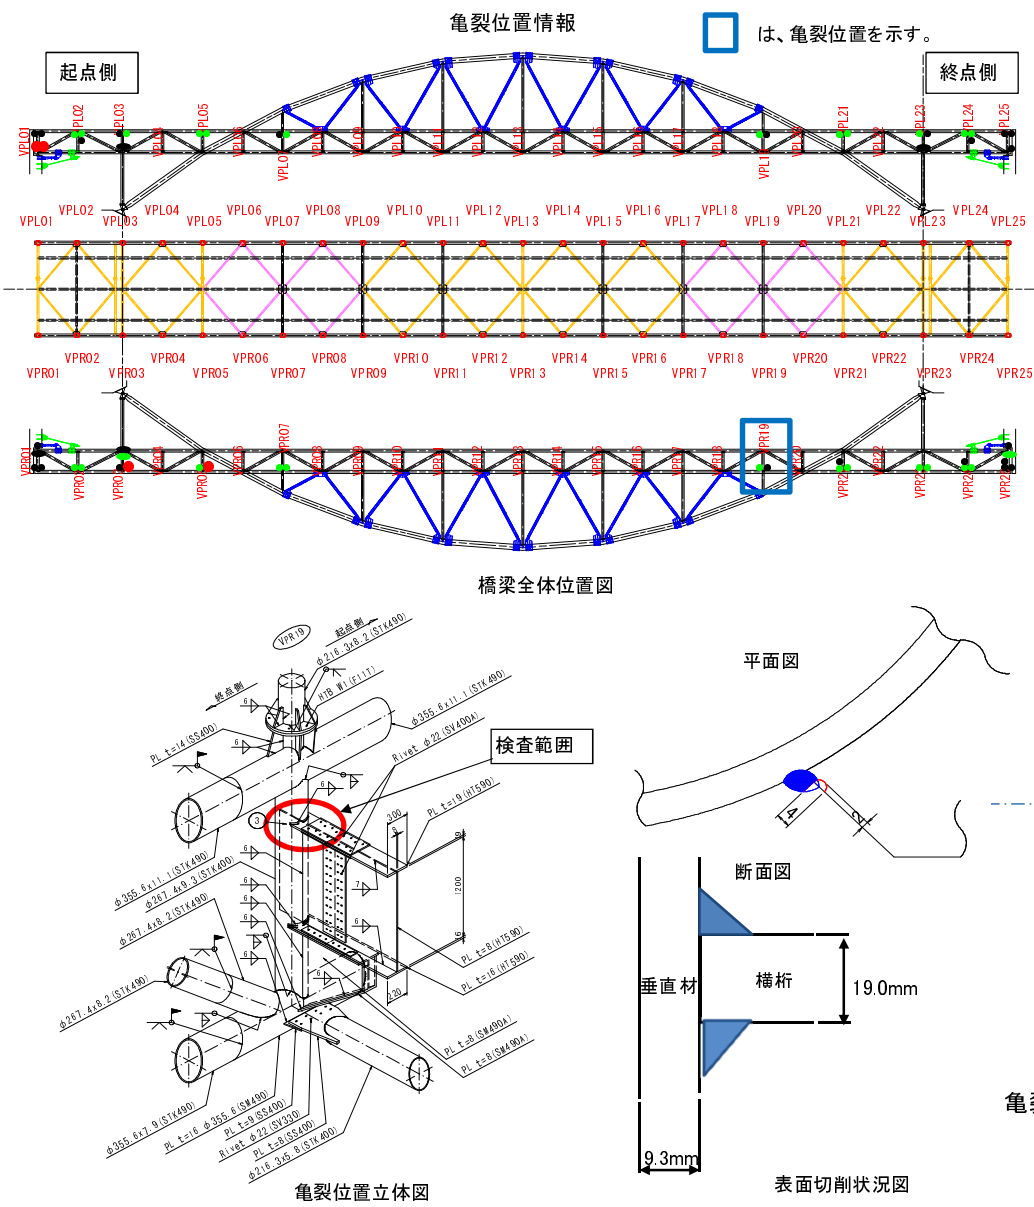
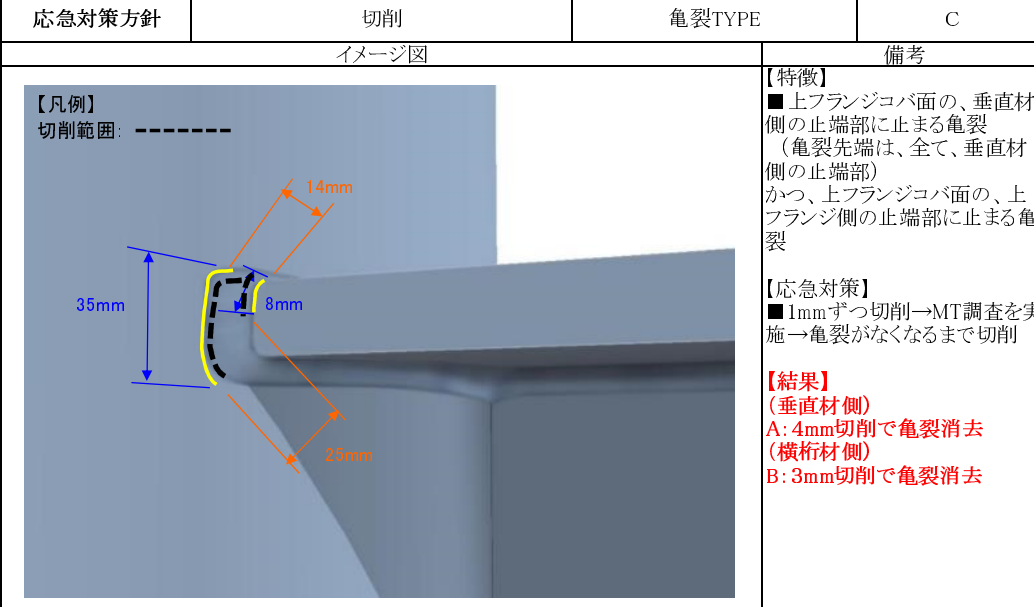
伊達橋 応急対策(亀裂切削) VPR19-③

<p>磁粉探傷検査 (亀裂指示模様) ①:l=35mm ②:l=8mm ※切削後(②のみ)</p>

<p>垂直材: φ267.4×9.3×2227 (STK400) 横桁上フランジ: 300×19×420 (HT590)</p> <p>ビード幅: 15.0mm のど厚: 5.3mm 余盛量: 1.7mm 仕上げ: 無 止端部の状態: 異常なし</p> <p>ビード幅: 13.1mm のど厚: 6.0mm 余盛量: 0.5mm 仕上げ: 無 止端部の状態: 異常なし</p> <p>亀裂延長: 43mm (35+8)</p> | | | | | | | | | | | | | |
| <p>検査力所の養生</p> <p>※応急対策後(切削、ストップホール等)に防錆処理を行う。</p>

| 応急対策方針 | 切削 | 亀裂TYPE | C |
|---|--|--|---|
| | | <p>【特徴】</p> <ul style="list-style-type: none"> ■ 上フランジコバ面の、垂直材側の止端部に止まる亀裂 (亀裂先端は、全て、垂直材側の止端部) かつ、上フランジコバ面の、上フランジ側の止端部に止まる亀裂 <p>【応急対策】</p> <ul style="list-style-type: none"> ■ 1mmずつ切削→MT調査を実施→亀裂がなくなるまで切削 <p>【結果】</p> <ul style="list-style-type: none"> (垂直材側) A: 4mm切削で亀裂消去 (横桁材側) B: 3mm切削で亀裂消去 | |

| 切削深さ (mm) | 0 | 1 | 2 | 3 | 4 | 5 | 6 | 7 | 8 | 9 |
|---|---|---|---|---|---|---|---|---|---|---|
| A 亀裂全長 (mm) | 35 | 35 | 27 | 12 | 亀裂消去 | - | - | - | - | - |
| B 亀裂全長 (mm) | - | - | 8 | 亀裂消去 | - | - | - | - | - | - |

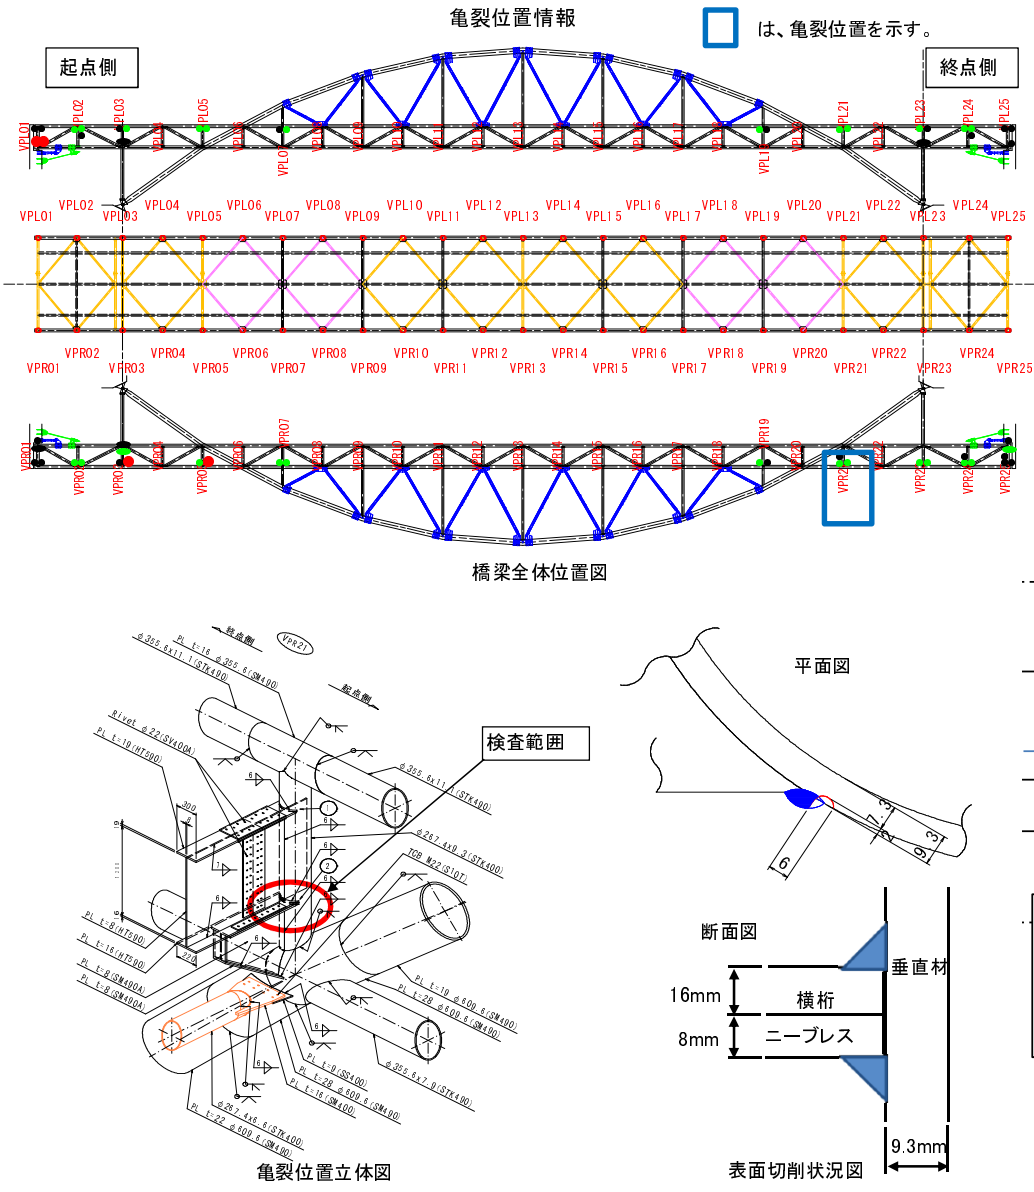
伊達橋 応急対策(亀裂切削) VPR21-②

| 磁粉探傷検査 (亀裂指示模様) ①:l=18mm ※切削後 | | | | | |
| 磁粉探傷検査 (スケッチ) 特記事項 亀裂延長:18mm | | | | | |

ビード幅:11.3mm
 のど厚:5.7mm
 余盛量:1.8mm
 仕上げ:無
 止端部の状態:異常なし

横桁下フランジ:220×16×420
 垂直材:φ267.4×9.3×2227
 ビード幅:13.6
 のど厚:1.8mm
 余盛量:4.2mm
 仕上げ:無
 止端部の状態:異常なし

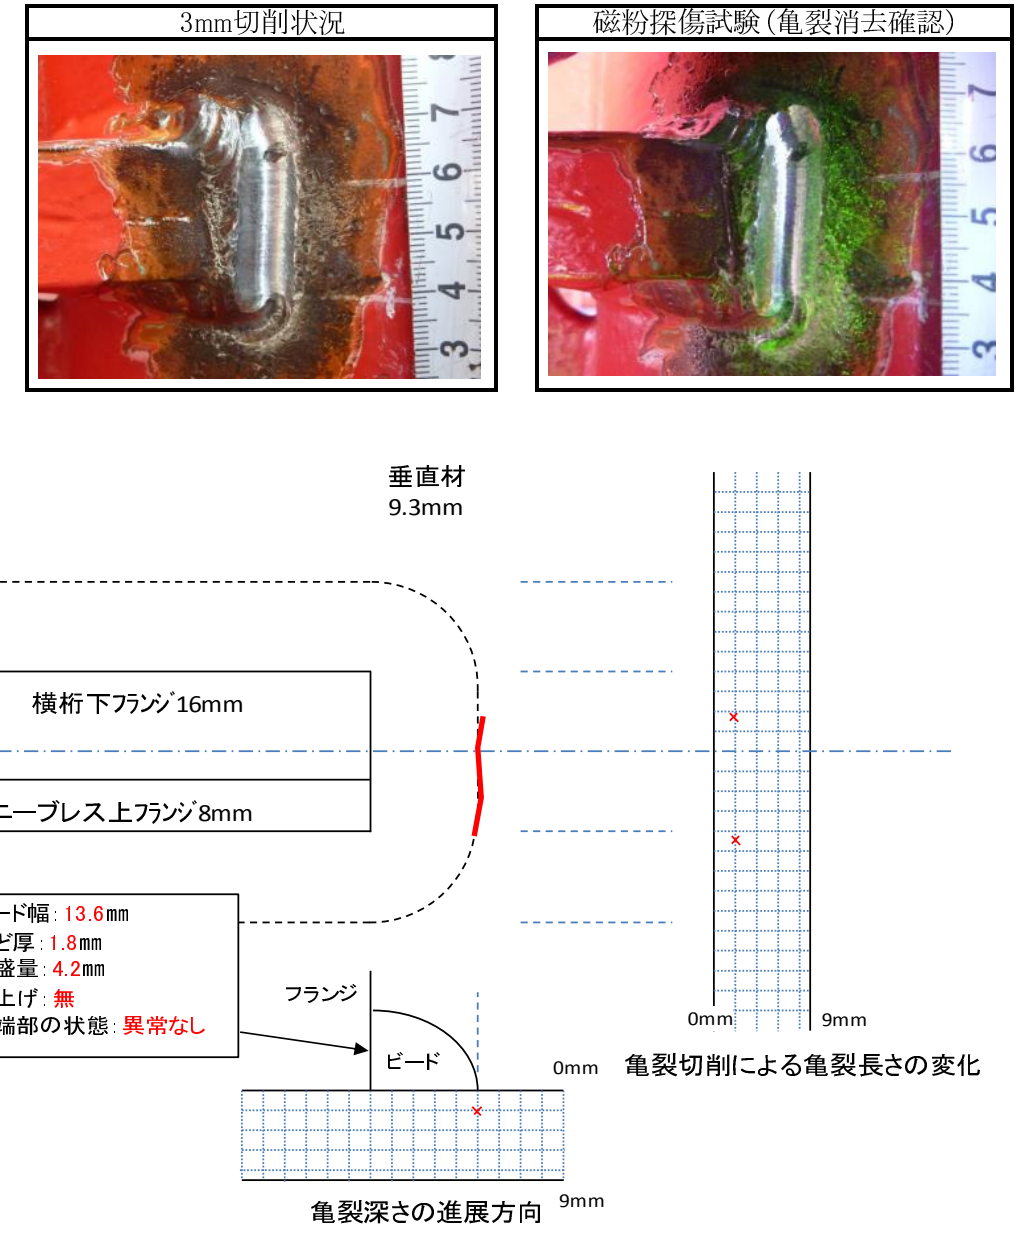
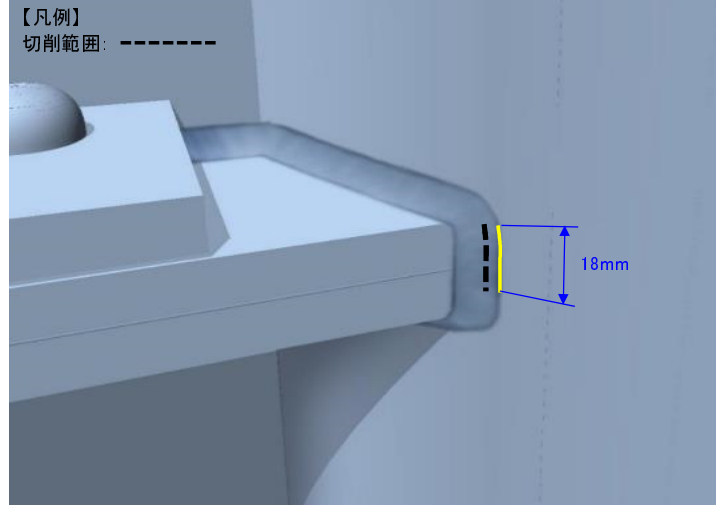
応急対策状況

| 応急対策方針 | 切削 | 亀裂TYPE | F |
|---|--|---|---|
| 【凡例】 切削範囲: - - - - - | | 【特徴】 ■ 下フランジ及びニープレス上フランジのコバ面の、垂直材側の止端部に止まる亀裂 (亀裂先端は、全て、垂直材側の止端部) 【応急対策】 ■ 1mmずつ切削→MT調査を実施→亀裂がなくなるまで切削 【結果】 ■ 3mm切削で亀裂消去 | |

| 亀裂全長 (mm) | - | - | 18 | 亀裂消去 | - | - | - | - | - | - |
