亀裂切削状況（個表）

- ①VPL シリーズ-----P1
- ②VPR シリーズ-----P11
- ③Bh0501(支承リブ)-----P22

伊達橋 応急対策(亀裂切削) VPL01-①

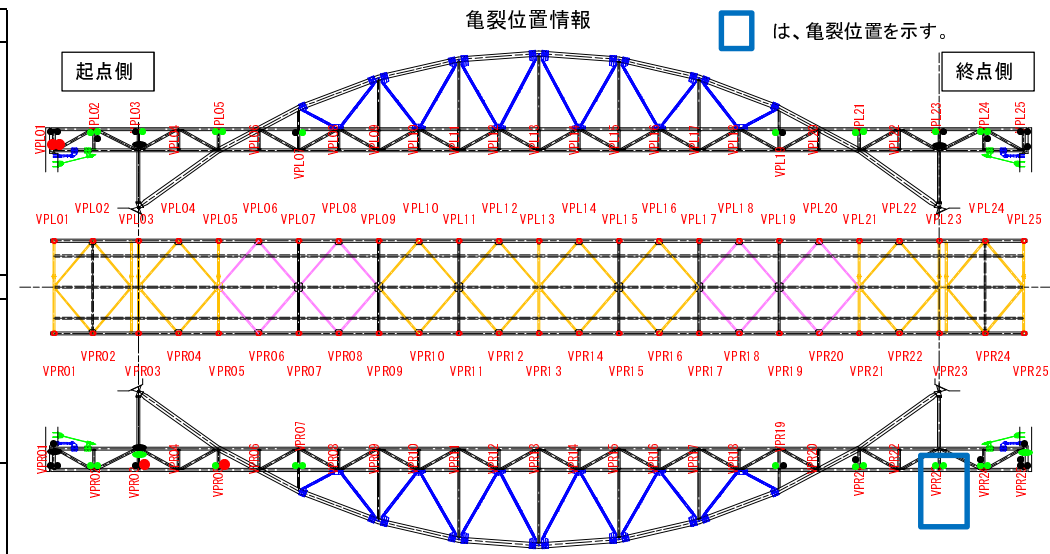
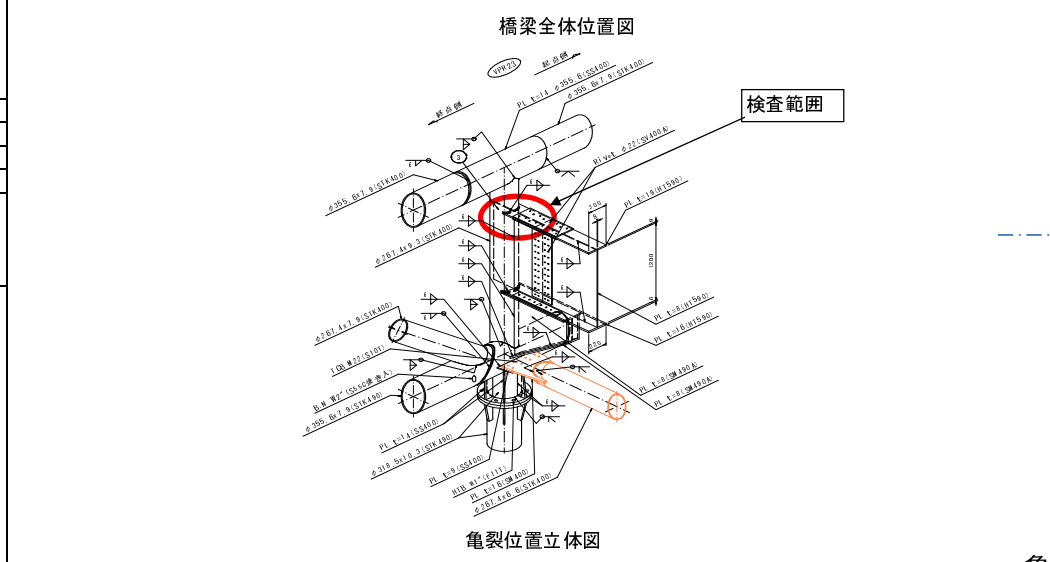
伊達橋 応急対策(亀裂切削) VPR23-③

<p>磁粉探傷検査 (塗膜除去) 検査範囲: ビード止端部から20mm</p> | | | | | | | | | | | |
| <p>溶接仕上げ状況</p> <p>ビード仕上げ無し</p> | | | | | | | | | | | |
| <p>磁粉探傷検査 (亀裂指示模様)</p> <p>①:l=35mm ②:l=5mm</p> <p>※未切削</p> | | | | | | | | | | | |
| <p>MT結果</p> <table border="1"> <tr> <td>亀裂の有無</td> <td>あり</td> <td>○</td> </tr> <tr> <td></td> <td>なし</td> <td>---</td> </tr> </table> | | | | | | 亀裂の有無 | あり | ○ | | なし | --- |
| 亀裂の有無 | あり | ○ | | | | | | | | | |
| | なし | --- | | | | | | | | | |
| <p>磁粉探傷検査 (スケッチ)</p> <p>特記事項</p> <p>寸法凡例 —: 亀裂延長 -: 離隔距離</p> | | | | | | | | | | | |
| <p>垂直材: φ267.4 × 9.3 × 2227 (STK400)</p> <p>横桁上フランジ: 300 × 19 × 420 (HT590)</p> <p>ビード幅: 9.7mm のど厚: 3.6mm 余盛量: 3.4mm 仕上げ: 無 止端部の状態: 異常なし</p> <p>ビード幅: 13.5mm のど厚: 6.4mm 余盛量: 0.6mm 仕上げ: 無 止端部の状態: 異常なし</p> | | | | | | | | | | | |
| <p>亀裂延長: 40mm (35+5)</p> | | | | | | | | | | | |
| <p>検査力所の養生</p> <p>※応急対策後(切削、ストップホール等)に防錆処理を行う。</p> | | | | | | | | | | | |
|

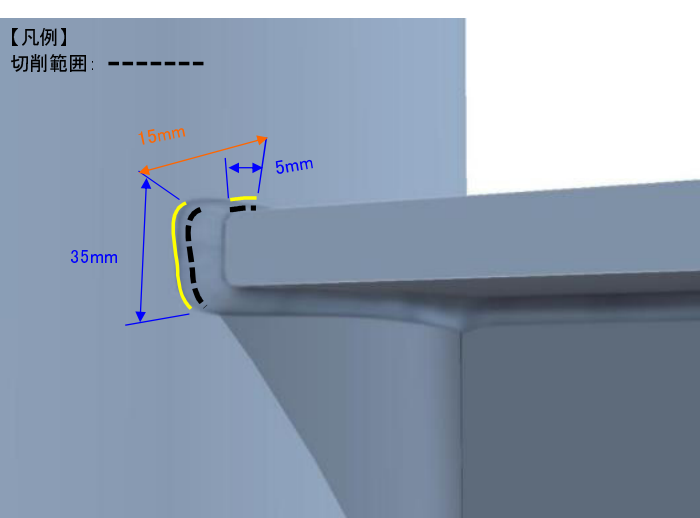
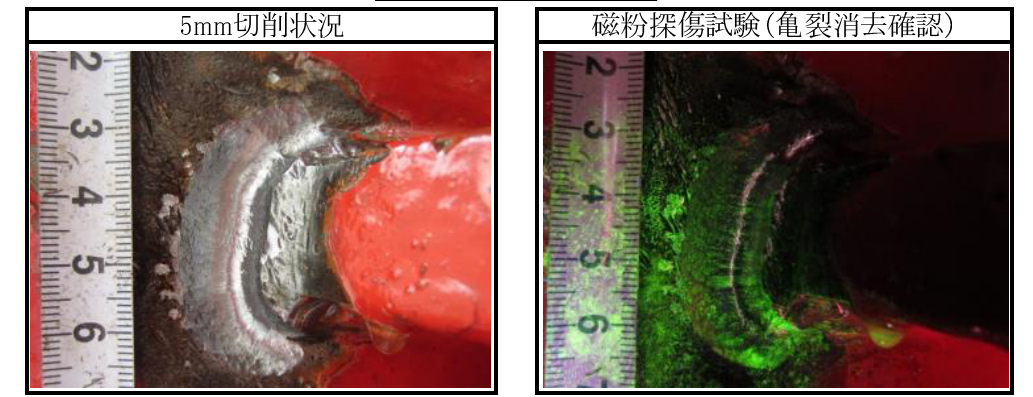
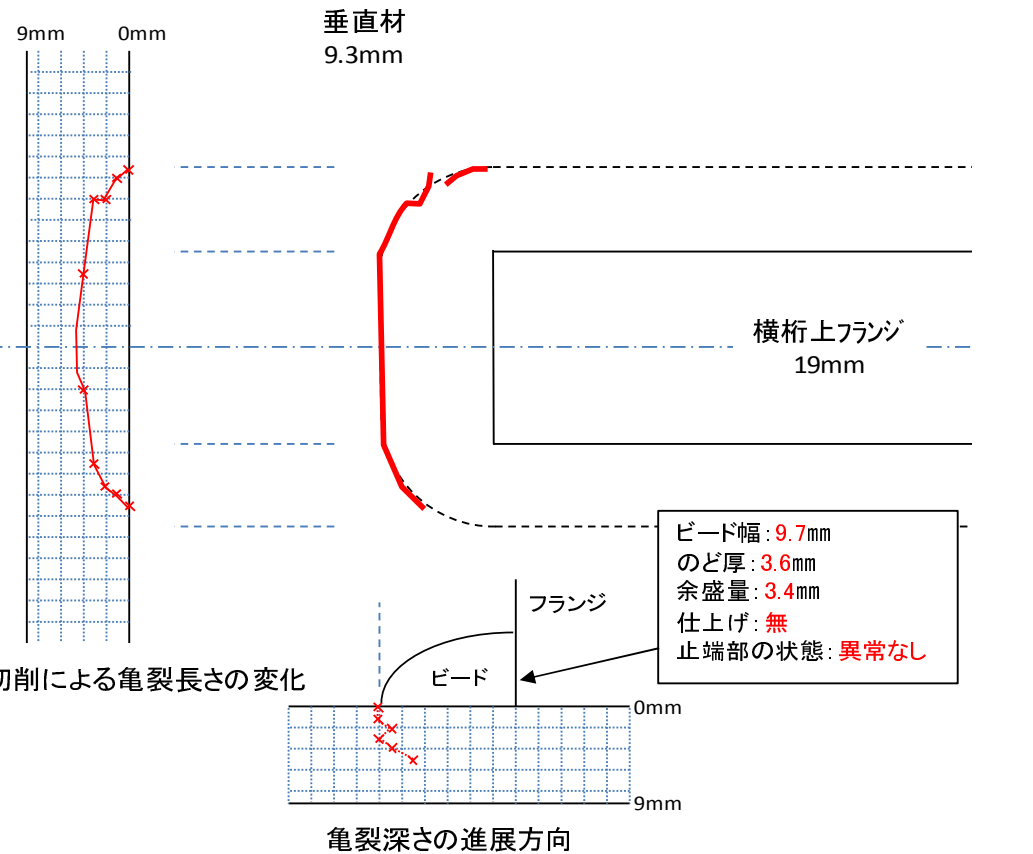
応急対策状況

| 応急対策方針 | 切削 | 亀裂TYPE | B |
|---|--|---|---|
| | | <p>【特徴】</p> <p>■上フランジコバ面の、垂直材側の止端部に止まる亀裂と、上フランジ上面(又は下面)の、垂直材側の止端部に止まる亀裂(亀裂先端は、全て、垂直材側の止端部)</p> <p>【応急対策】</p> <p>■1mmずつ切削→MT調査を実施→亀裂がなくなるまで切削</p> <p>【結果】</p> <p>■5mm切削で亀裂消去</p> | |

| 切削深さ (mm) | 0 | 1 | 2 | 3 | 4 | 5 | 6 | 7 | 8 | 9 |
|---|---|---|---|---|---|---|---|---|---|---|
| 亀裂全長 (mm) | 35 | 30 | 28 | 24 | 12 | 亀裂消去 | - | - | - | - |

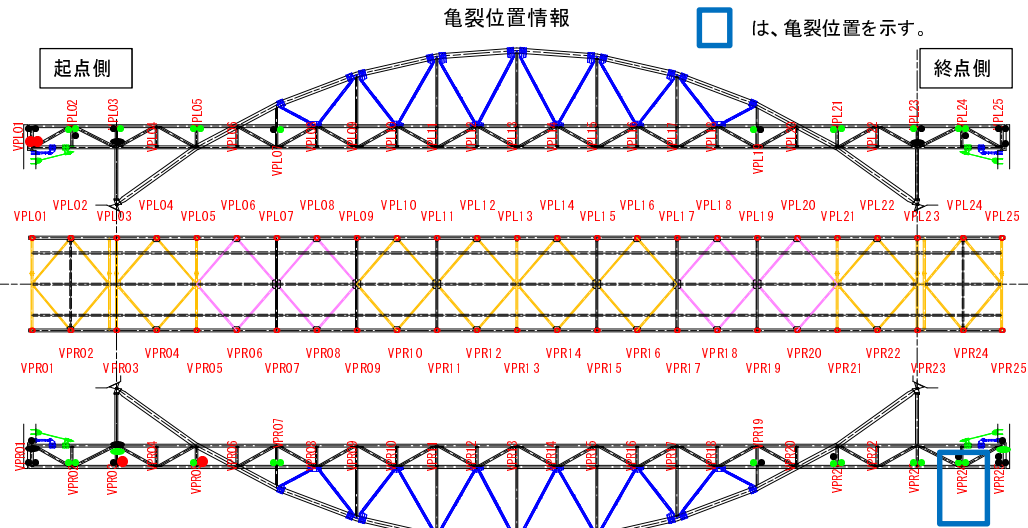
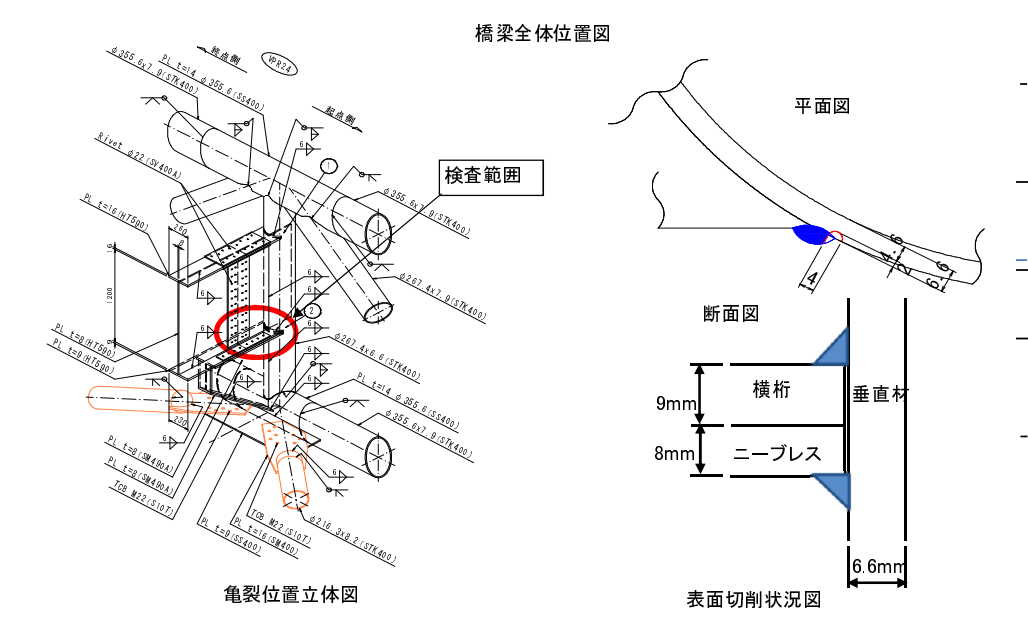
伊達橋 応急対策(亀裂切削) VPR24-②

| 磁粉探傷検査 (亀裂指示模様) ①:l=40mm ※切削後 | | | | | |
| 磁粉探傷検査 (スケッチ) 特記事項 亀裂延長:40mm | | | | | |

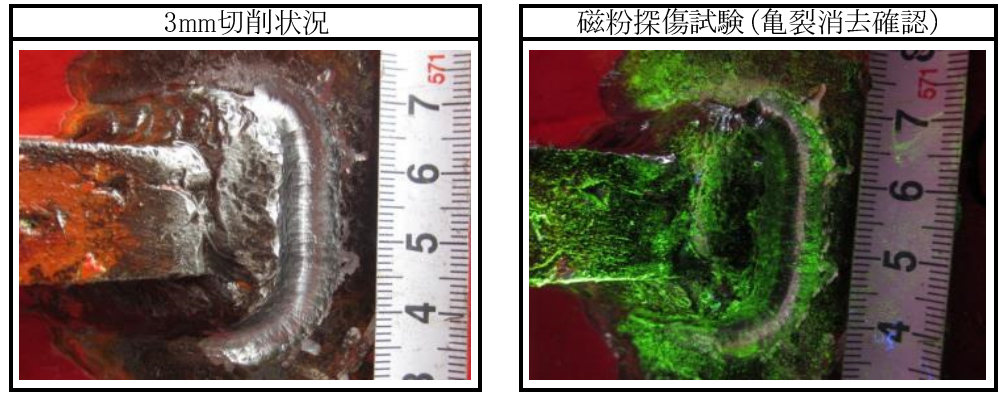
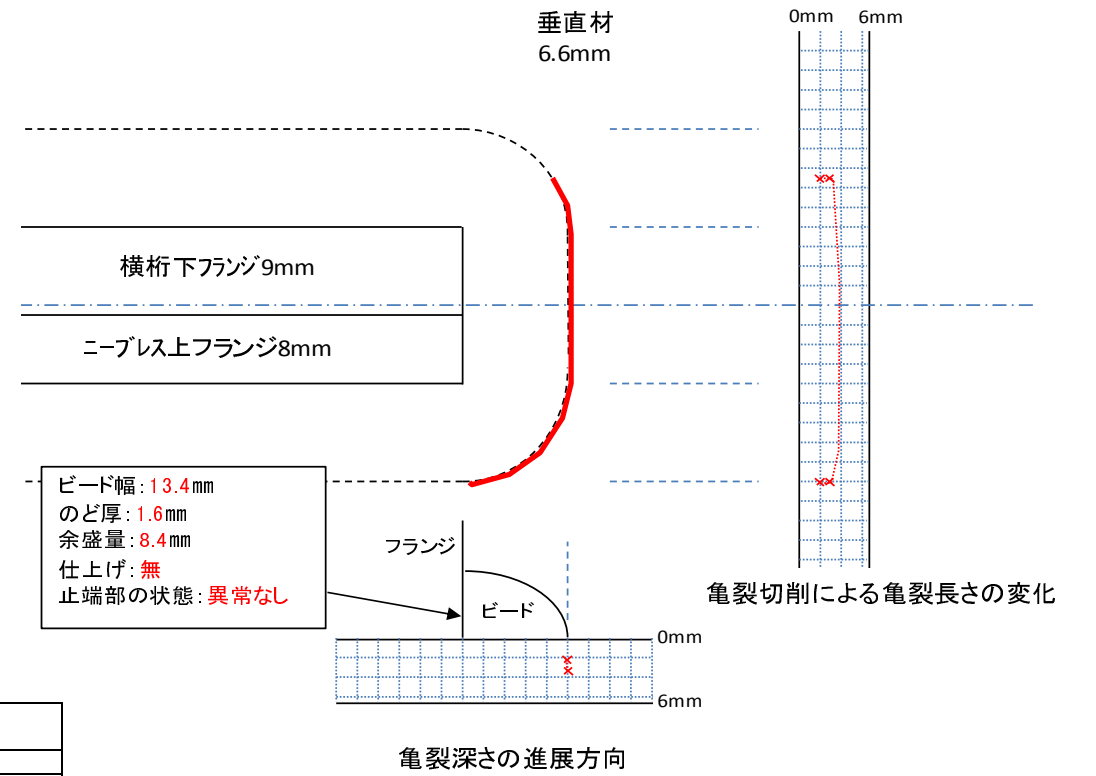
応急対策状況

| 応急対策方針 | 切削 | 亀裂TYPE | F |
|---|--|---|---|
| | | 【特徴】 ■ 下フランジ及びニーブレス上フランジのコバ面の、垂直材側の止端部に止まる亀裂 (亀裂先端は、全て、垂直材側の止端部) 【応急対策】 ■ 1mmずつ切削→MT調査を実施→亀裂がなくなるまで切削 【結果】 ■ 3mm切削で亀裂消去 | |

| 亀裂全長 (mm) | - | - | 38 | 亀裂消去 | - | - | - | - | - | - |

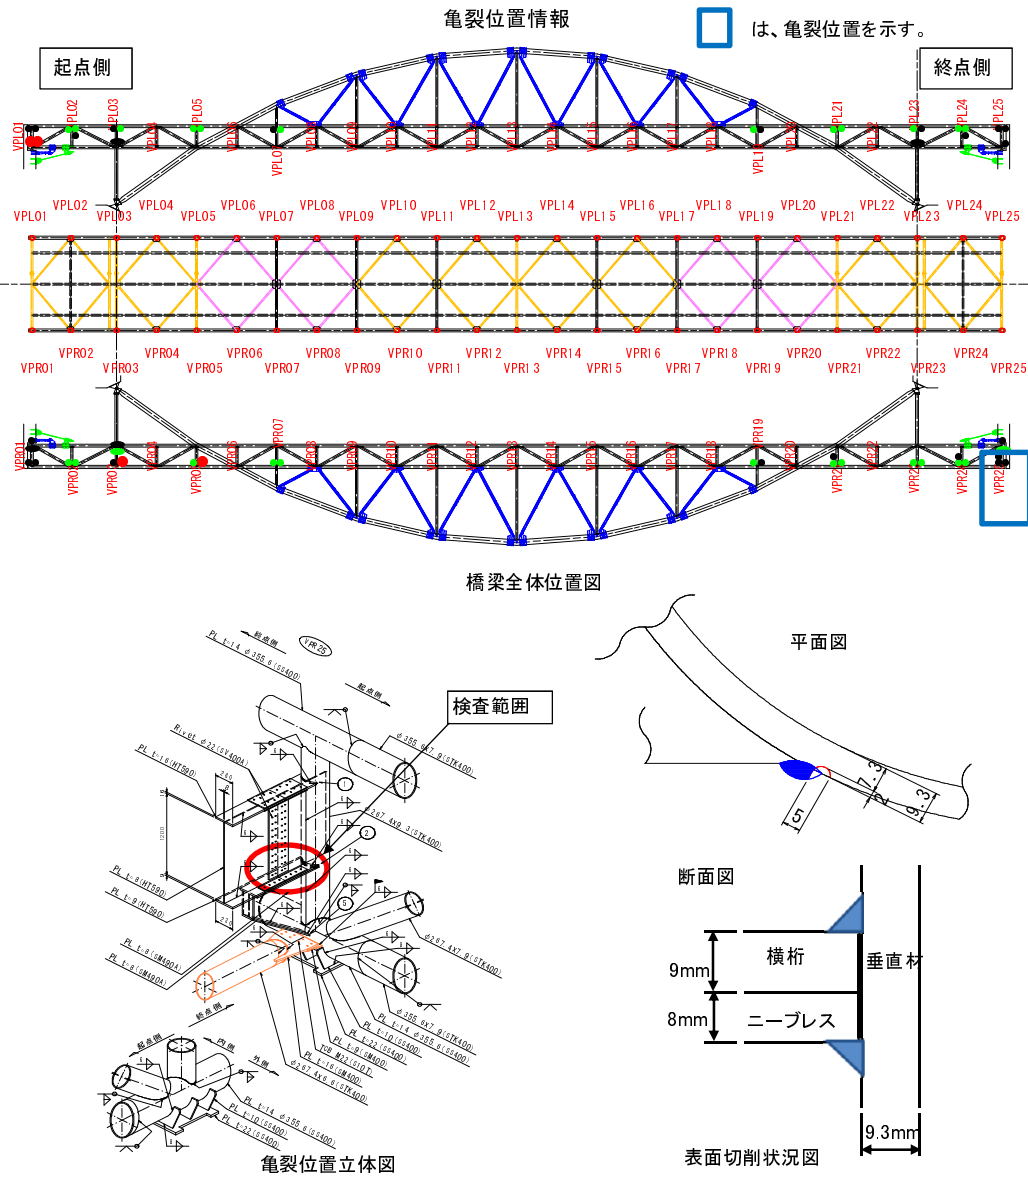
伊達橋 応急対策(亀裂切削) VPR25-②

| 磁粉探傷検査 (亀裂指示模様) ①:1=18mm ※切削後 | | | | | |
| 磁粉探傷検査 (スケッチ) 特記事項 亀裂延長:18mm | | | | | |

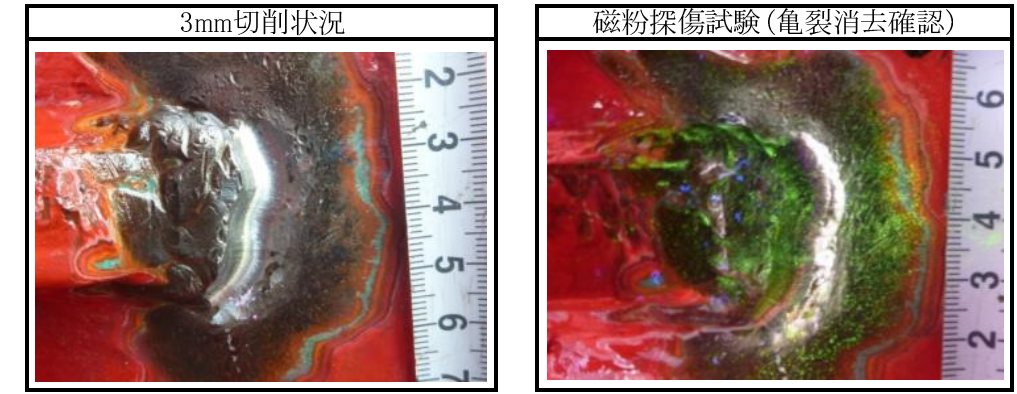
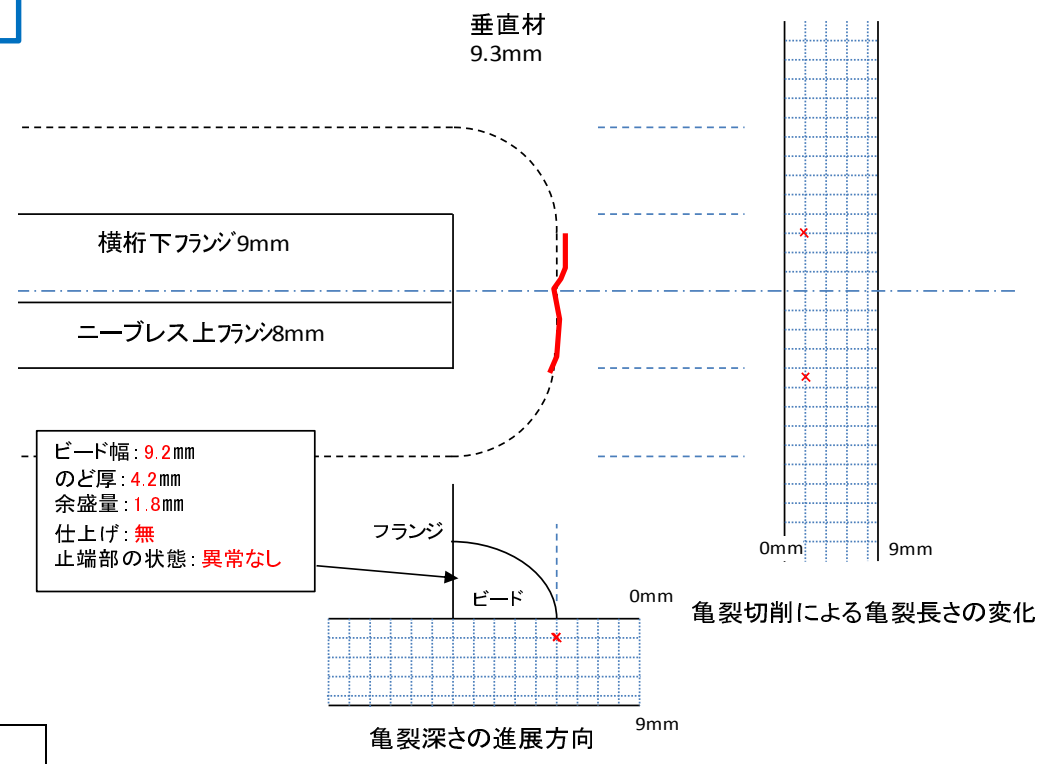
応急対策状況

| 応急対策方針 | 切削 | 亀裂TYPE | F |
|---|--|---|---|
| | | 【特徴】 ■ 下フランジ及びニーブレス上フランジのコバ面の、垂直材側の止端部に止まる亀裂 (亀裂先端は、全て、垂直材側の止端部) 【応急対策】 ■ 1mmずつ切削→MT調査を実施→亀裂がなくなるまで切削 【結果】 ■ 3mm切削で亀裂消去 | |

| 亀裂全長 (mm) | - | - | 18 | 亀裂消去 | - | - | - | - | - | - |

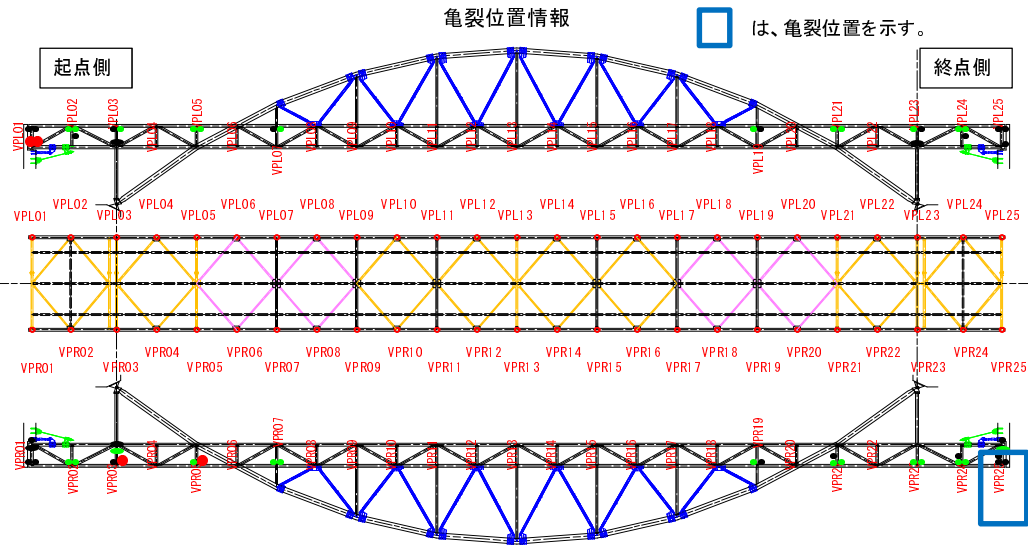
伊達橋 応急対策(亀裂切削) VPR25-③

| 磁粉探傷検査 (亀裂指示模様) ①:l=22mm ※未切削 | | | | | |
| 磁粉探傷検査 (スケッチ) 特記事項 亀裂延長:22mm | | | | | |

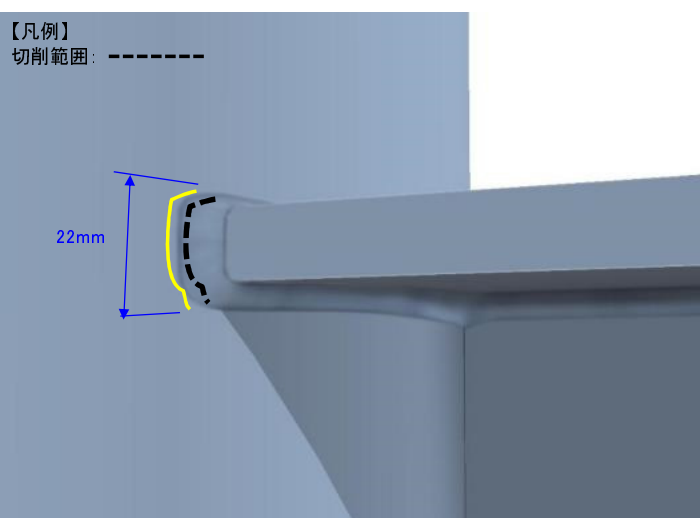
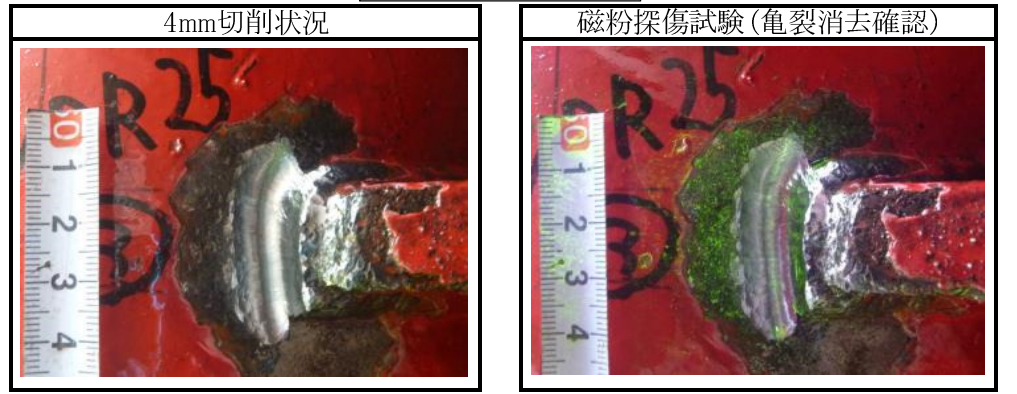
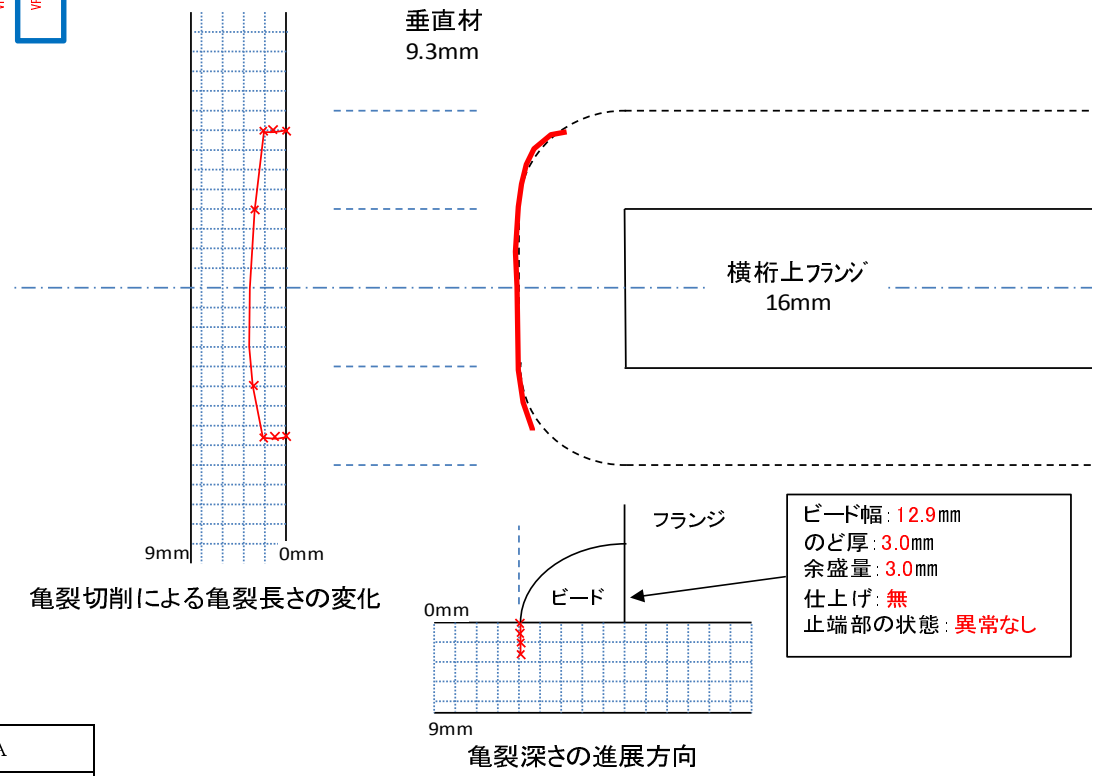
応急対策状況

| 応急対策方針 | 切削 | 亀裂TYPE | A |
|---|--|---|---|
| | | | 【特徴】 ■上フランジコバ面の、垂直材側の止端部に止まる亀裂 (亀裂先端は、全て、垂直材側の止端部) 【応急対策】 ■1mmずつ切削→MT調査を実施→亀裂がなくなるまで切削 【結果】 ■4mm切削で亀裂消去 |

| 切削深さ (mm) | 0 | 1 | 2 | 3 | 4 | 5 | 6 | 7 | 8 | 9 |
|---|---|---|---|---|---|---|---|---|---|---|
| 亀裂全長 (mm) | 22 | 22 | 22 | 15 | 亀裂消去 | - | - | - | - | - |

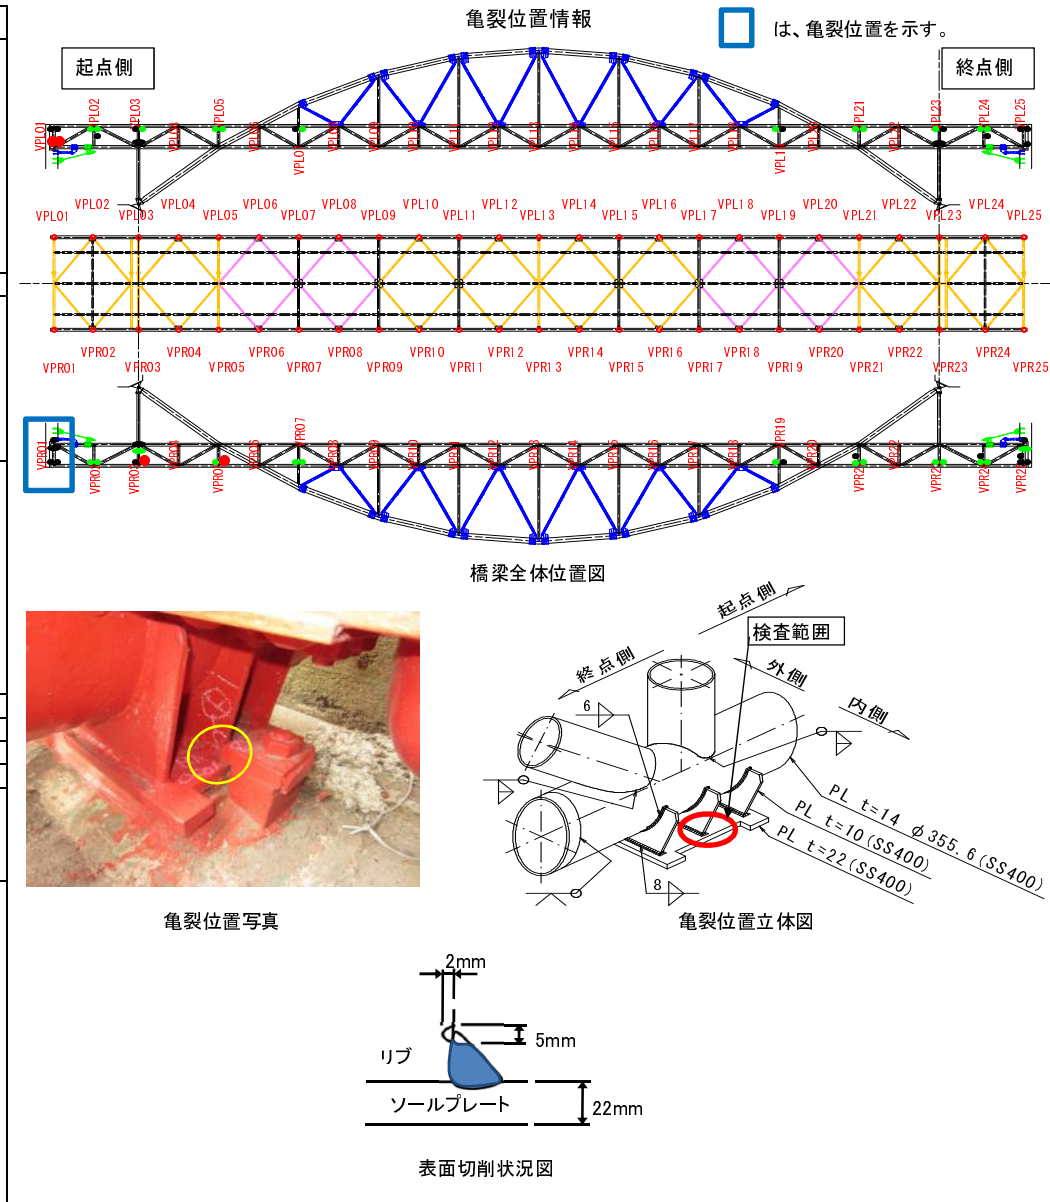
伊達橋 応急対策(亀裂切削) Bh0501

| 磁粉探傷検査 (亀裂指示模様) l=10mm ※切削後 | | | | | |
| 磁粉探傷検査 (スケッチ) 特記事項 亀裂延長:10mm | | | | | |

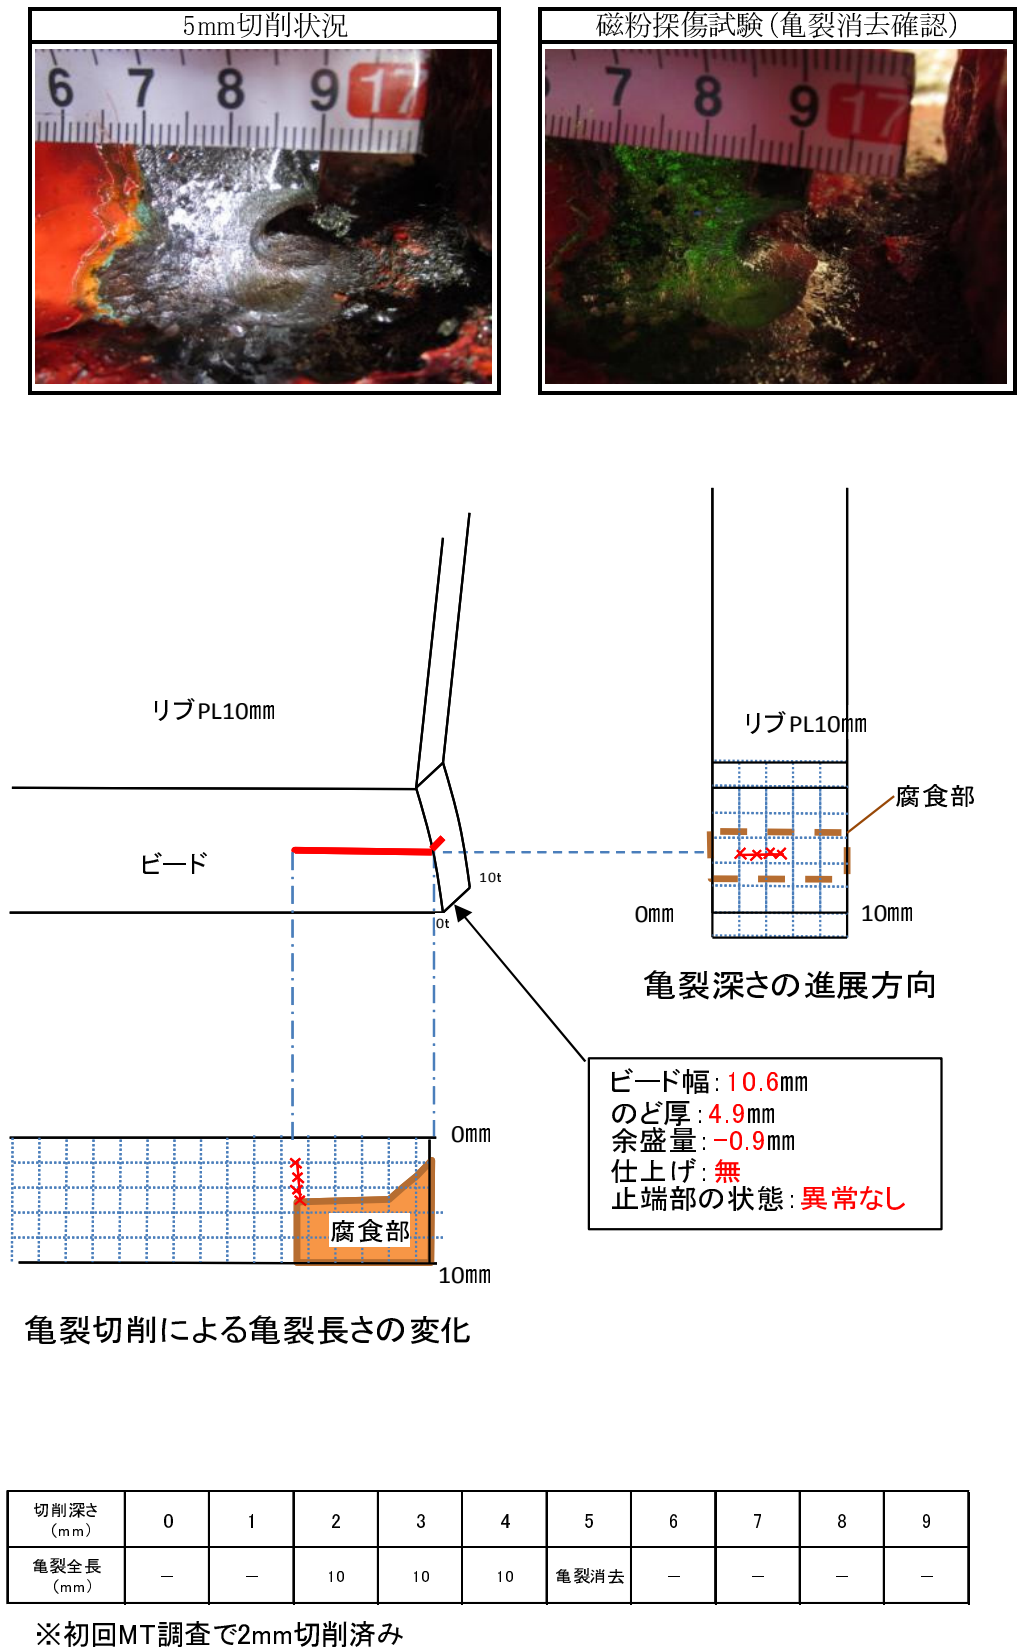
応急対策状況

| 応急対策方針 | 切削 | 亀裂TYPE | G |
|---|---|--|---|
| | | 【特徴】 ■ソールプレート上面の、リブ側の止端部に止まる亀裂 (亀裂先端は、全て、リブ側の止端部) 【応急対策】 ■1mmずつ切削→MT調査を実施→亀裂がなくなるまで切削 【結果】 ■5mm切削で亀裂消去 | |
