伊達橋 亀裂台帳

伊達橋亀裂台帳(その1)

整備局	中国地方整備局	事務所名	岡山国道事務所	出張所名	岡南維持出張所	路線名	一般国道30号	現旧区分	現	整理番号1	—
橋梁名	伊達橋	構造形式	ゲルバー鋼ランガーアーチ橋	完成年月	昭和42年	設計基準	昭和39年	製作施工業者	三井造船株式会社	調査年月日	平成26年3月31日

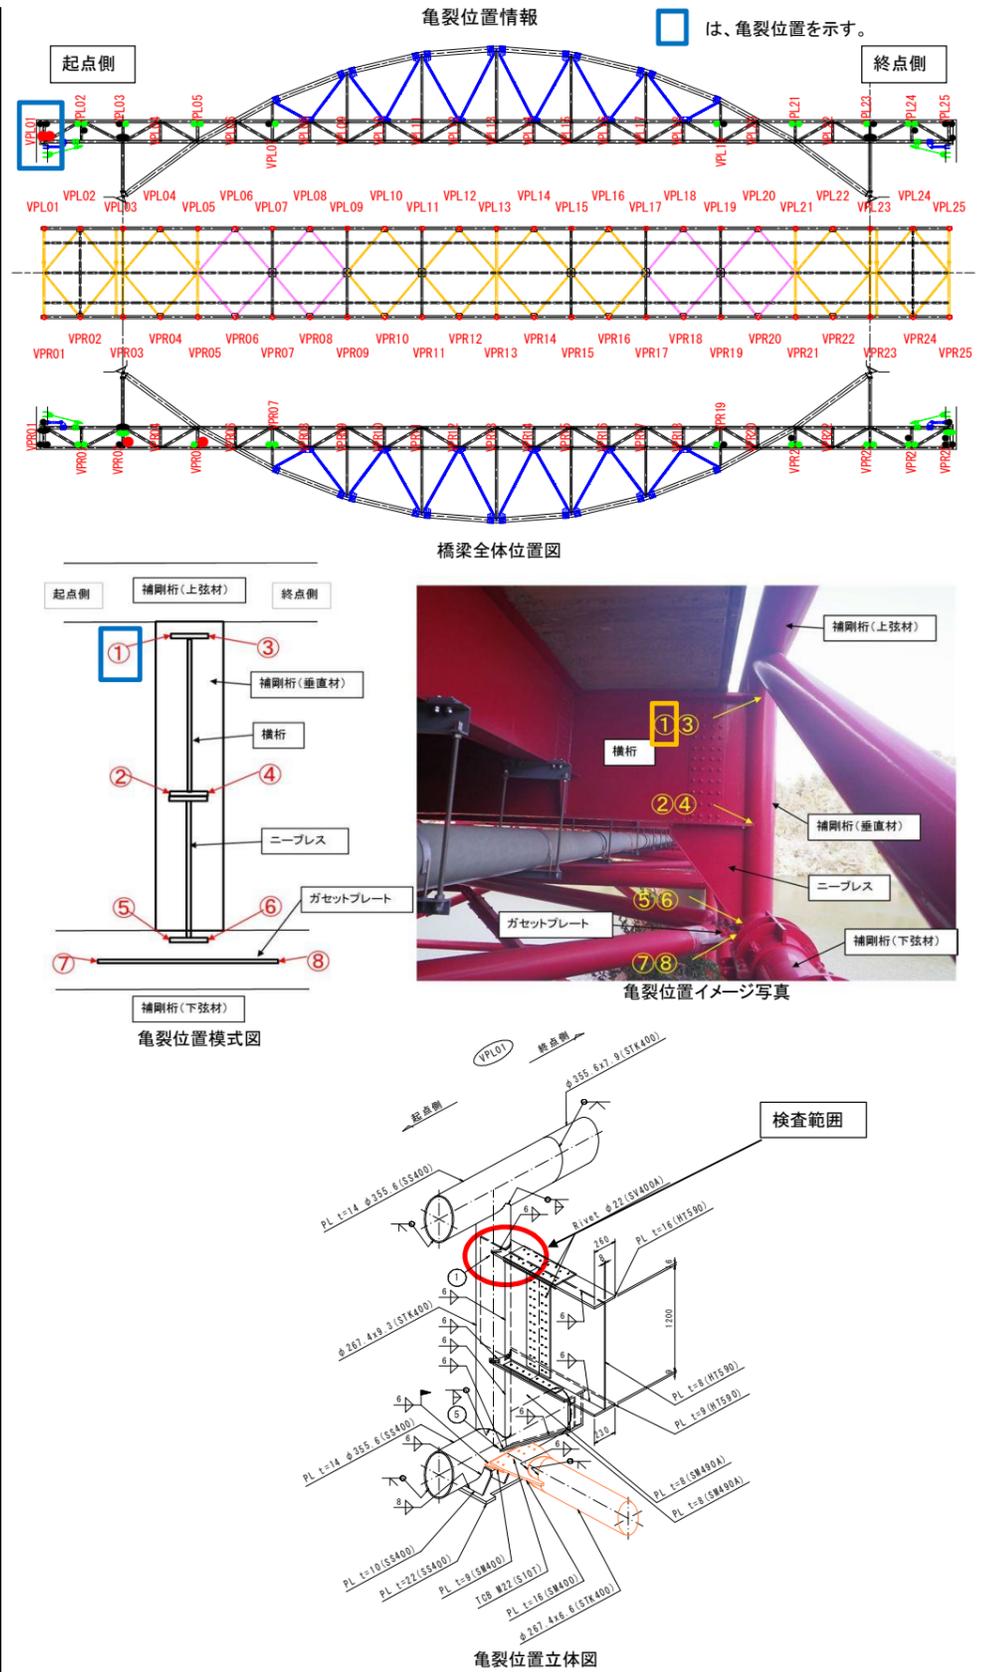
<p>目視検査 (スケッチ)</p> <p>塗膜割れ延長:不明 亀裂延長:不明</p>

<p>磁粉探傷検査 (亀裂指示模様)</p> <p>①:l=45mm</p> <p>※未切削</p>									
<table border="1"> <tr> <td colspan="2">MT結果</td> </tr> <tr> <td>亀裂の有無</td> <td>あり○なし---</td> </tr> </table>						MT結果		亀裂の有無	あり○なし---
MT結果									
亀裂の有無	あり○なし---								
<p>磁粉探傷検査 (スケッチ)</p> <p>特記事項</p> <p>亀裂延長:45mm</p>									
<p>垂直材:φ267.4×9.3×2227 (STK400)</p> <p>横桁上フランジ:260×16×420 (HT590)</p>

<p>検査カ所の養生</p> <p>※応急対策後(切削、ストップホール等)に防錆処理を行う。</p>

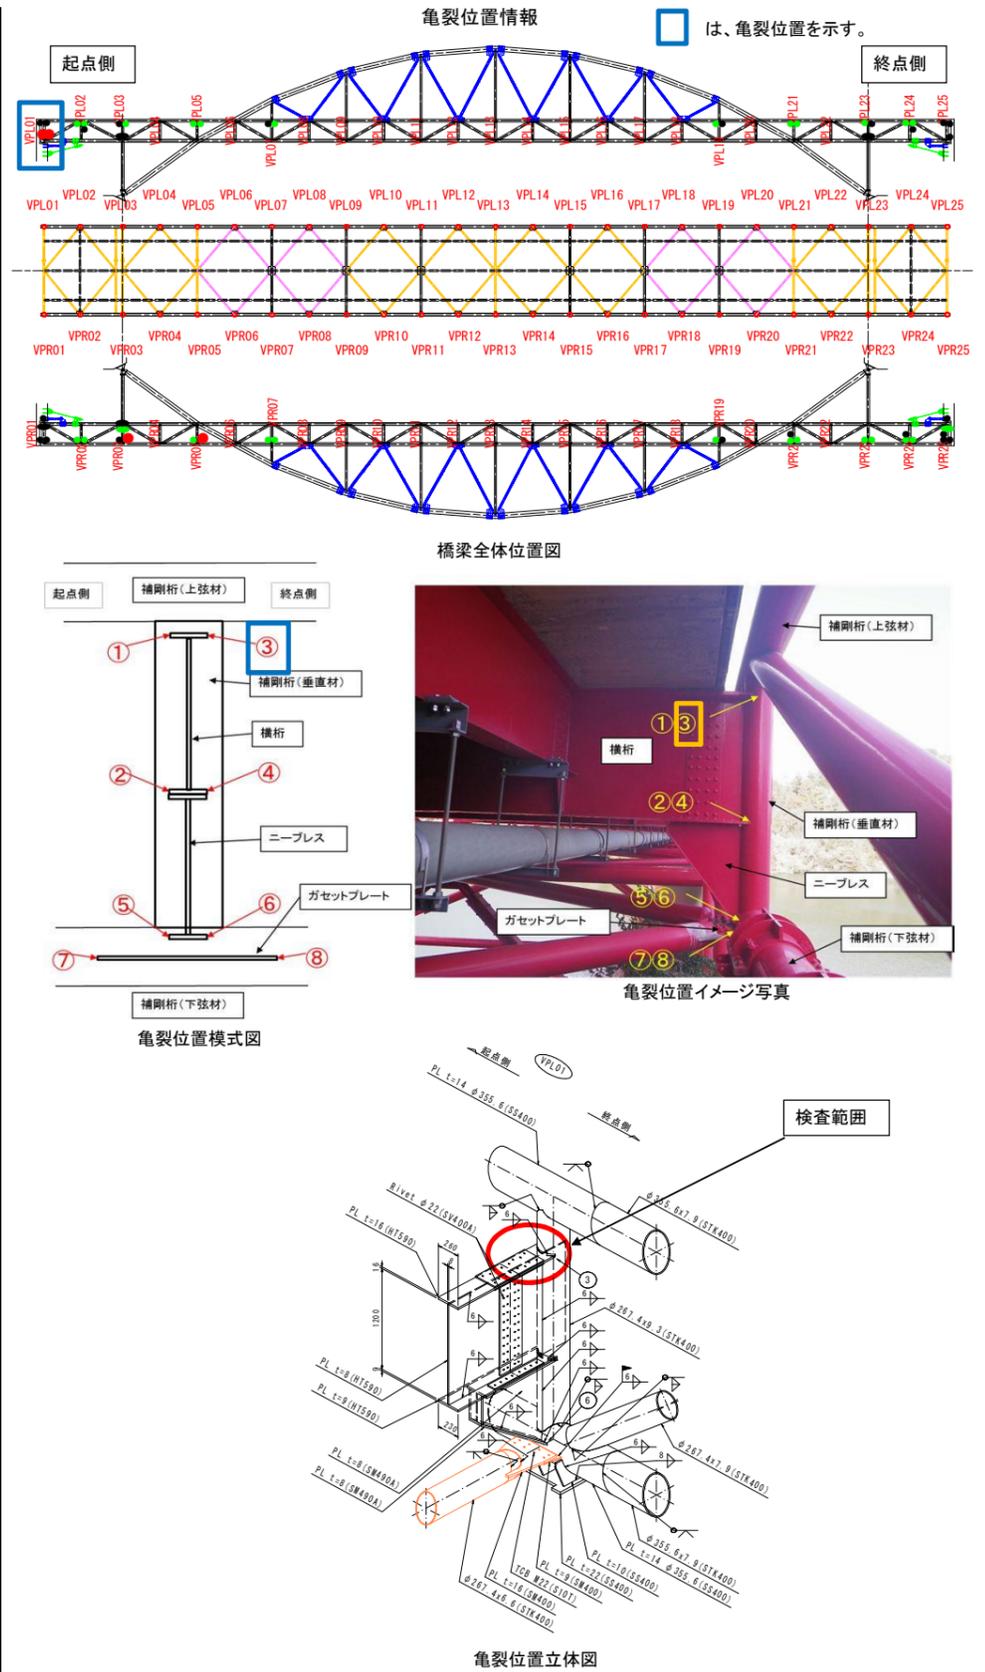
<p>目視検査</p> <p>(スケッチ)</p> <p>塗膜割れ延長: 不明 亀裂延長: 不明</p>

<p>磁粉探傷検査</p> <p>(亀裂指示模様)</p> <p>①:l=50mm</p> <p>※未切削</p> <table border="1"> <tr> <td>MT結果</td> <td>あり</td> <td>○</td> </tr> <tr> <td>亀裂の有無</td> <td>なし</td> <td>---</td> </tr> </table>						MT結果	あり	○	亀裂の有無	なし	---
MT結果	あり	○									
亀裂の有無	なし	---

<p>磁粉探傷検査</p> <p>(スケッチ)</p> <p>特記事項</p> <p>亀裂延長: 50mm</p>

<p>検査場所の養生</p> <p>※応急対策後(切削、ストップホール等)に防錆処理を行う。</p>

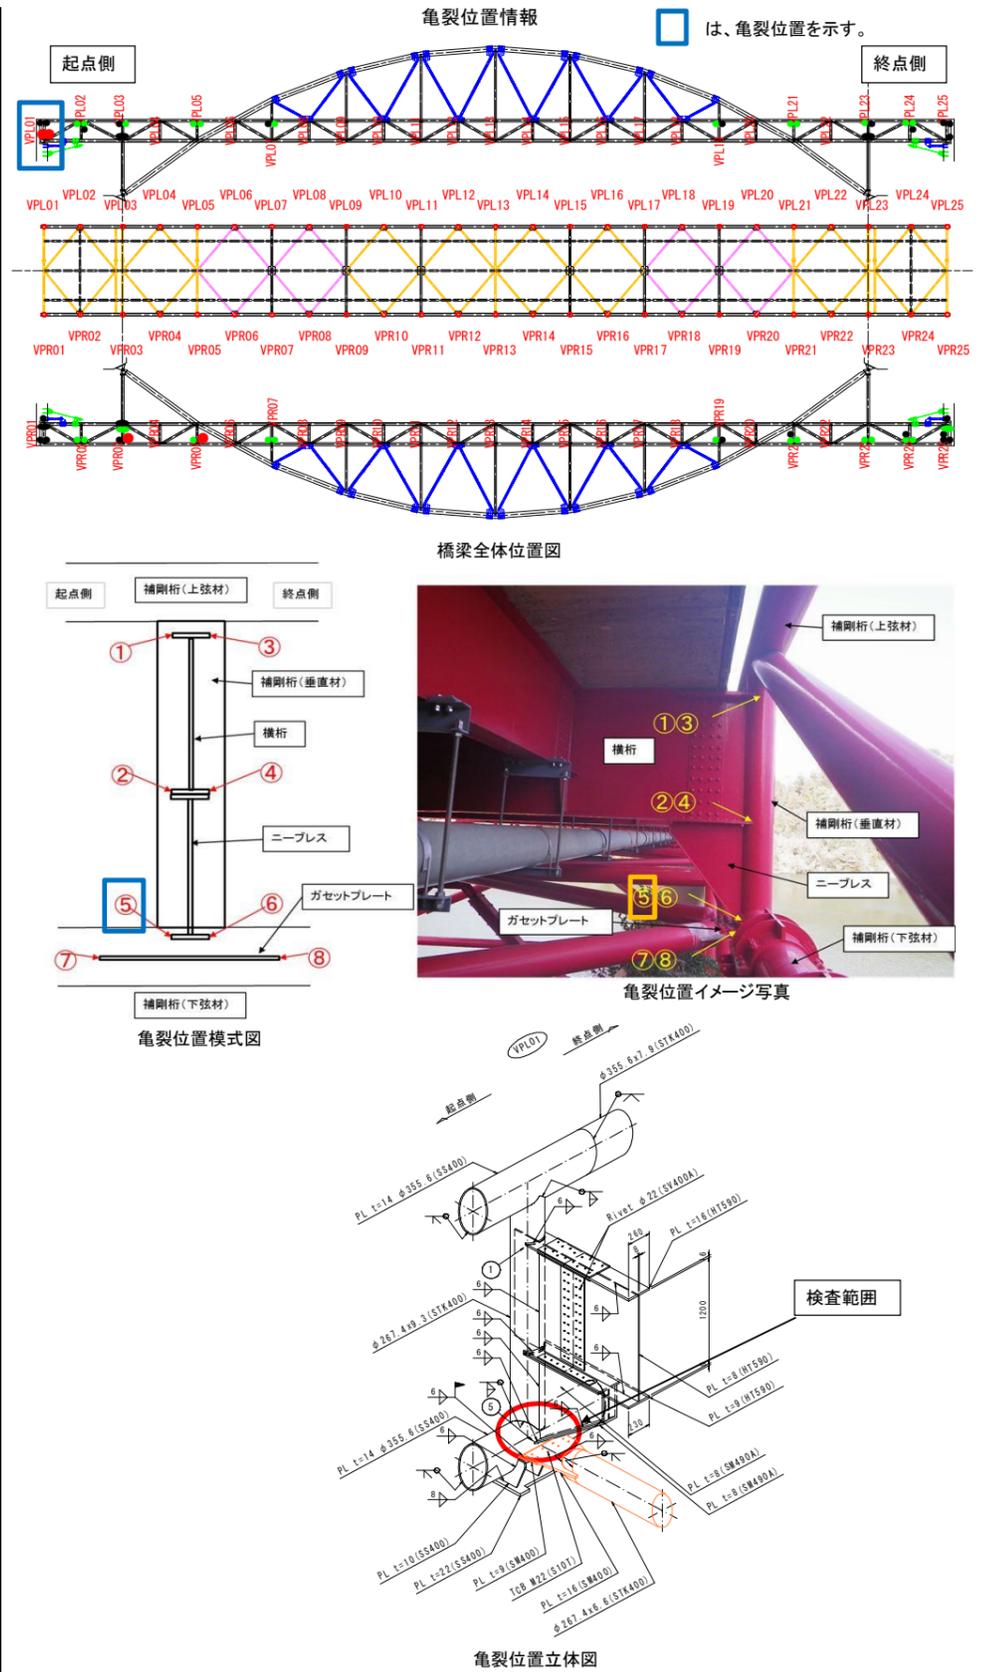
橋梁名	伊達橋	VPL	01	点検位置	⑤
目視検査範囲		塗膜割れ: 有/無 局部的な錆: 有/無	溶接仕上げ: 有/無 標準部 のど厚: 3.4mm 余盛量: -0.4mm コーバ部 のど厚: 5.7mm 余盛量: 7.3mm ビード形状及び止端部の状態: 異常なし	目視検査範囲 のど厚・余盛測定位置	目視検査範囲 のど厚・余盛測定位置
目視検査		塗膜割れ あり ○ なし --- 不明 ---	亀裂(目視による) あり ○ なし --- 不明 ---	目視検査 (調査場所近影)	目視検査 (調査場所近影)
目視検査		塗膜割れのマーキング		目視検査 塗膜割れのマーキング	目視検査 塗膜割れのマーキング
目視検査		ビード幅: 7.0mm のど厚: 3.4mm 余盛量: -0.4mm 仕上げ: 無 止端部の状態: 異常なし	ビード幅: 12.0mm のど厚: 5.7mm 余盛量: 7.3mm 仕上げ: 無 止端部の状態: 異常なし	目視検査 (スケッチ)	目視検査 (スケッチ)
目視検査		塗膜割れ延長: 不明 亀裂延長: 20mm		目視検査 (スケッチ)	目視検査 (スケッチ)

橋梁名	伊達橋	VPL	01	点検位置	⑤
磁粉探傷検査		磁粉探傷検査 (塗膜除去) 検査範囲: ビード止端部から20mm		磁粉探傷検査 (塗膜除去) 検査範囲: ビード止端部から20mm	磁粉探傷検査 (塗膜除去) 検査範囲: ビード止端部から20mm
磁粉探傷検査		磁粉探傷検査 (亀裂指示模様) ①:l=47mm ②:l=46mm ③:l=30mm ※未切削	MT結果 亀裂の有無 あり ○ なし ---	磁粉探傷検査 (亀裂指示模様) ①:l=47mm ②:l=46mm ③:l=30mm ※未切削	磁粉探傷検査 (亀裂指示模様) ①:l=47mm ②:l=46mm ③:l=30mm ※未切削
磁粉探傷検査		磁粉探傷検査 (スケッチ) 特記事項		磁粉探傷検査 (スケッチ) 特記事項	磁粉探傷検査 (スケッチ) 特記事項
磁粉探傷検査		亀裂延長: 123mm (47+46+30)		磁粉探傷検査 (スケッチ) 特記事項	磁粉探傷検査 (スケッチ) 特記事項
磁粉探傷検査		検査場所の養生 ※応急対策後(切削、ストップホール等)に防錆処理を行う。		磁粉探傷検査 (スケッチ) 特記事項	磁粉探傷検査 (スケッチ) 特記事項

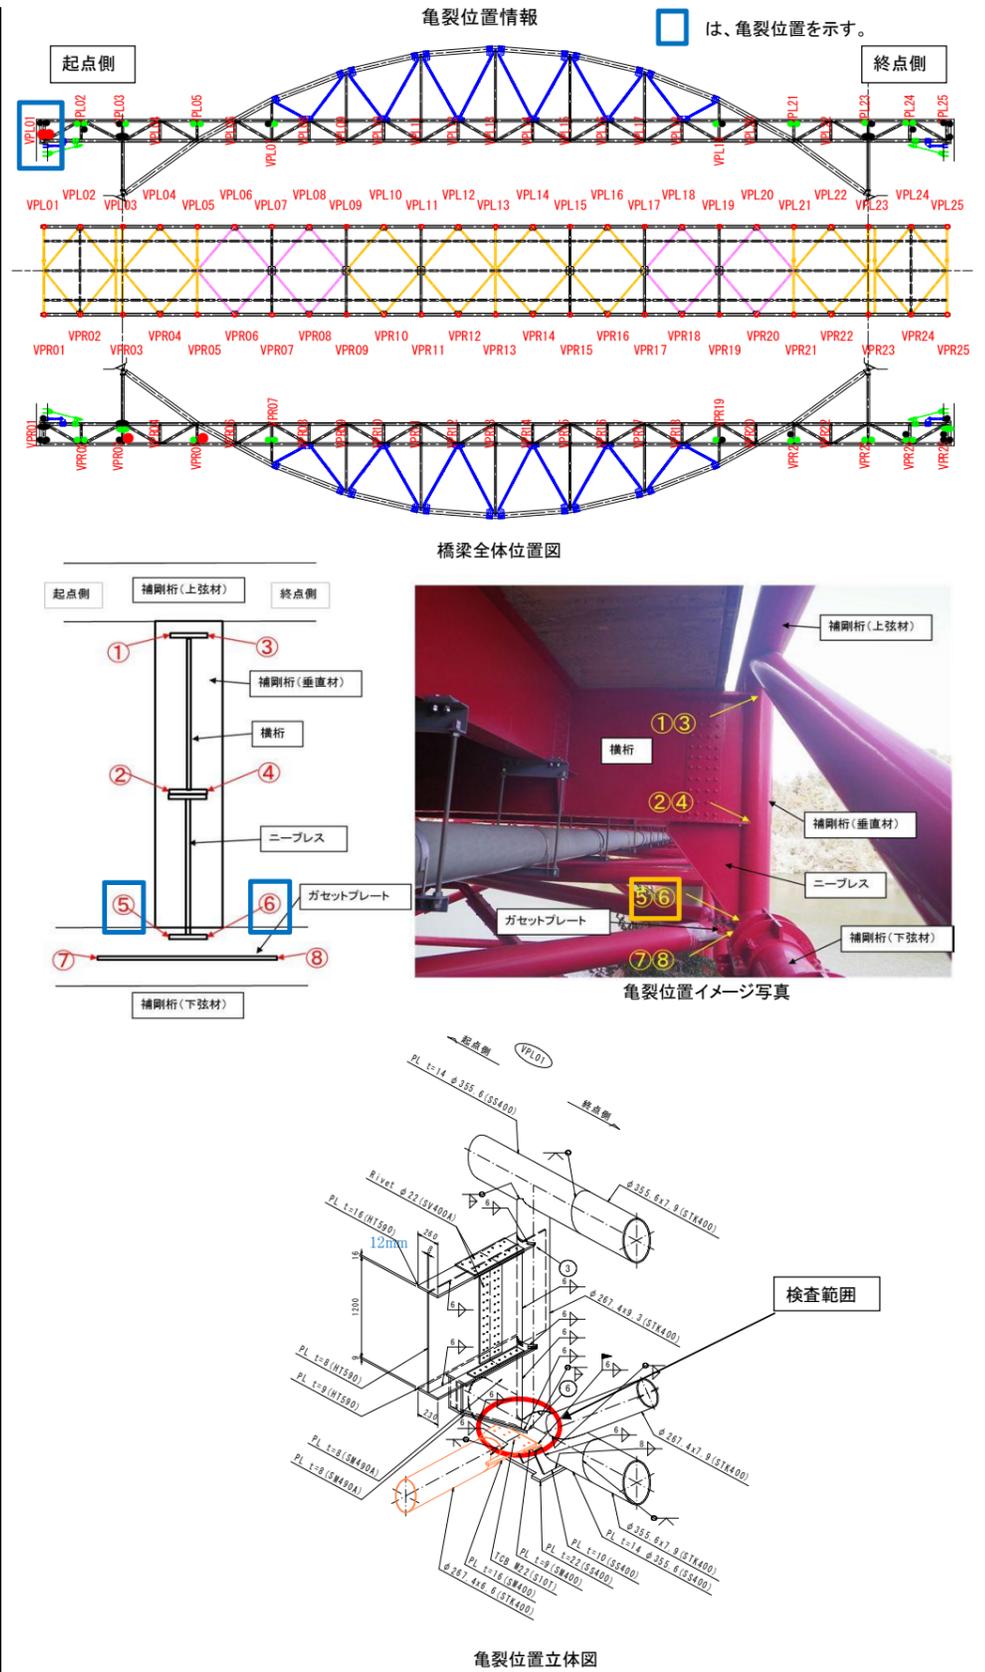
橋梁名	伊達橋	VPL	01	点検位置	⑤⑥-1
目視検査範囲		塗り厚・余盛測定位置	のど厚: 2.9mm 余盛量: 1.1mm コーバ部 のど厚: 4.2mm 余盛量: 0.8mm ビード形状及び止端部の状態: 異常なし	塗膜割れ: 有/無 局部的な錆: 有/無 溶接仕上げ: 有/無	標準部 のど厚: 2.9mm 余盛量: 1.1mm コーバ部 のど厚: 4.2mm 余盛量: 0.8mm ビード形状及び止端部の状態: 異常なし
目視検査 (調査カ所近影)				塗膜割れ あり ○ なし --- 不明 --- 亀裂(目視による) あり ○ なし --- 不明 ---	
目視検査 (塗り厚のマーキング)		塗り厚のマーキング			
目視検査 (スケッチ)		スケッチ	塗り厚割延長: 不明 亀裂延長: 170mm

橋梁名	伊達橋	VPL	01	点検位置	⑤⑥-1
磁粉探傷検査 (塗膜除去)		磁粉探傷検査 (塗膜除去)	検査範囲: ビード止端部から20mm		
溶接仕上げ状況		溶接仕上げ状況	ビード仕上げ無し		
磁粉探傷検査 (亀裂指示模様)		磁粉探傷検査 (亀裂指示模様)	①:l=170mm ②:l=50mm ※未切削	MT結果 亀裂の有無 あり ○ なし ---	
磁粉探傷検査 (スケッチ)		磁粉探傷検査 (スケッチ)	特記事項		
磁粉探傷検査 (亀裂延長)		磁粉探傷検査 (亀裂延長)	亀裂延長: 220mm (170+50)		
検査カ所の養生		検査カ所の養生	※応急対策後(切削、ストップホール等)に防錆処理を行う。

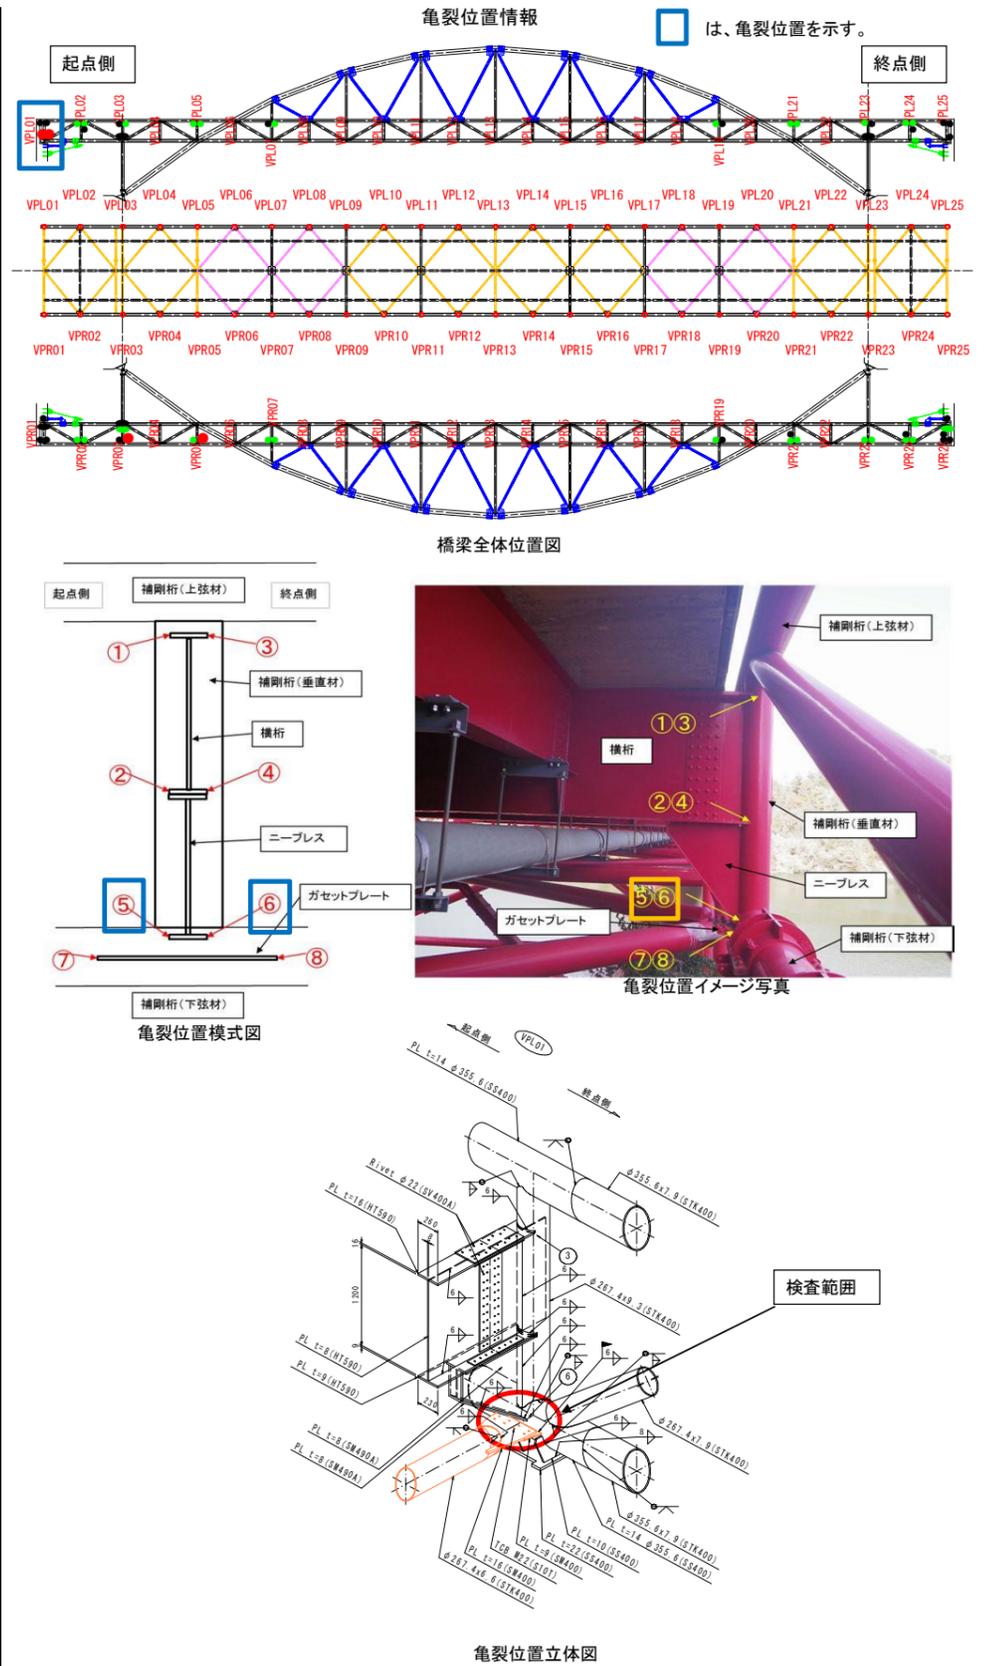
<p>ニーブレス下フランジ: 100 × 8 × 1125 (SM490A)</p> <p>170mm</p> <p>ビード幅: 14.0mm のど厚: 2.9mm 余盛量: 1.1mm 仕上げ: 無 止端部の状態: 異常なし</p> <p>ビード幅: 9.2mm のど厚: 4.2mm 余盛量: 0.8mm 仕上げ: 無 止端部の状態: 異常なし</p>	<p>目視検査 (スケッチ)</p> <p>塗膜割れ延長: 不明 亀裂延長: 170mm</p>

<p>③:l=12mm ④:l=19mm</p> <p>※未切削</p>	<p>磁粉探傷検査 (亀裂指示模様)</p> <p>③:l=12mm ④:l=19mm</p> <p>※未切削</p>

<p>ビード幅: 14.0mm のど厚: 2.9mm 余盛量: 1.1mm 仕上げ: 無 止端部の状態: 異常なし</p> <p>ニーブレス下フランジ: 100 × 8 × 1125 (SM490A)</p> <p>19mm 50mm 170mm 12mm</p> <p>ビード幅: 9.2mm のど厚: 4.2mm 余盛量: 0.8mm 仕上げ: 無 止端部の状態: 異常なし</p>	<p>磁粉探傷検査 (スケッチ)</p> <p>亀裂延長: 31mm (12+19)</p>

<p>ニーブレス下フランジ: 100 × 8 × 1125 (SM490A)</p>	<p>検査カ所の養生</p> <p>※応急対策後(切削、ストップホール等)に防錆処理を行う。</p>

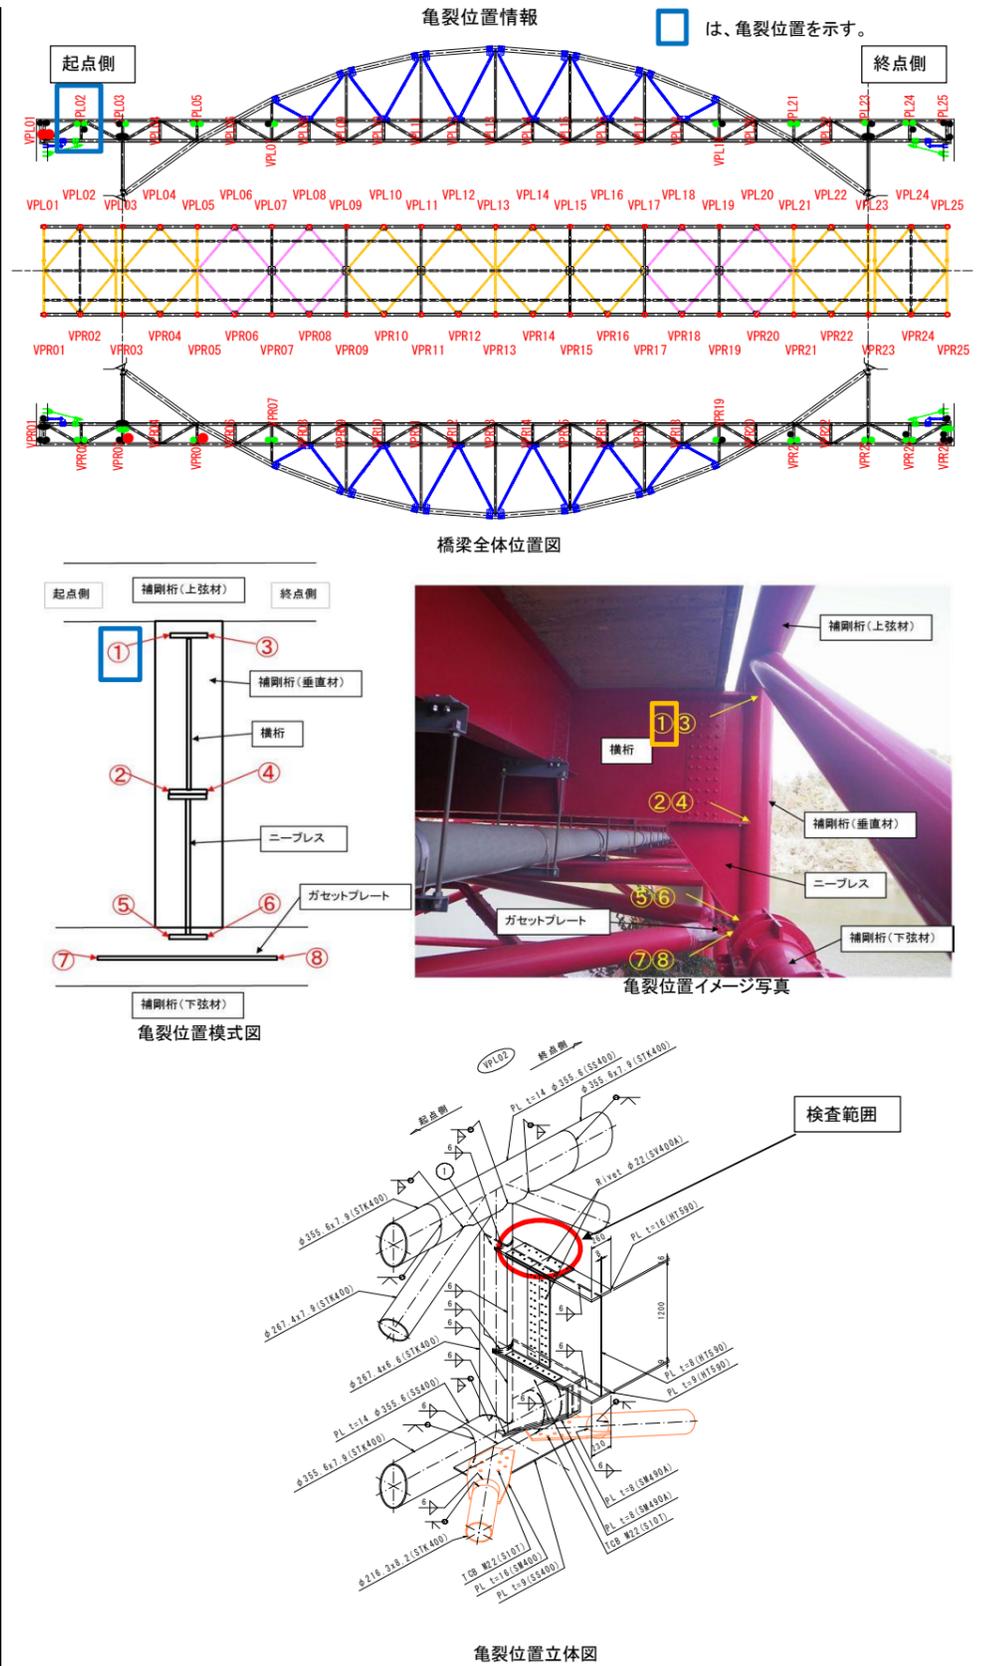
塗膜割れ	あり	○		なし	---		不明	---	亀裂(目視による)	あり	---		なし	○		不明	---
塗膜割れ	あり	○																					
	なし	---																					
	不明	---																					
亀裂(目視による)	あり	---																					
	なし	○																					
	不明	---																					
					<p>目視検査</p> <p>塗膜割れのマーキング</p>																		
					<p>目視検査</p> <p>(スケッチ)</p> <p>塗膜割れ延長:不明 亀裂延長:80mm</p>

橋梁名	伊達橋	VPL	02	点検位置	①						
					<p>磁粉探傷検査</p> <p>(塗膜除去)</p> <p>検査範囲: ビード止端部から20mm</p> <p>溶接仕上げ状況</p> <p>ビード仕上げ無し</p>						
					<p>磁粉探傷検査</p> <p>(亀裂指示模様)</p> <p>①:l=67mm ②:l=15,7mm ③:l=10,7mm</p> <p>※未切削</p> <table border="1"> <tr> <td>MT結果</td> <td>あり</td> <td>○</td> </tr> <tr> <td>亀裂の有無</td> <td>なし</td> <td>---</td> </tr> </table>	MT結果	あり	○	亀裂の有無	なし	---
MT結果	あり	○									
亀裂の有無	なし	---									
					<p>磁粉探傷検査</p> <p>(スケッチ)</p> <p>特記事項</p> <p>寸法凡例 - : 亀裂延長 - : 離隔距離</p> <p>亀裂延長:106mm (67+15+7+10+7)</p>						
					<p>検査カ所の養生</p> <p>※応急対策後(切削、ストップホール等)に防錆処理を行う。</p> <p>写真内○数字は、亀裂間隔を示す。</p>

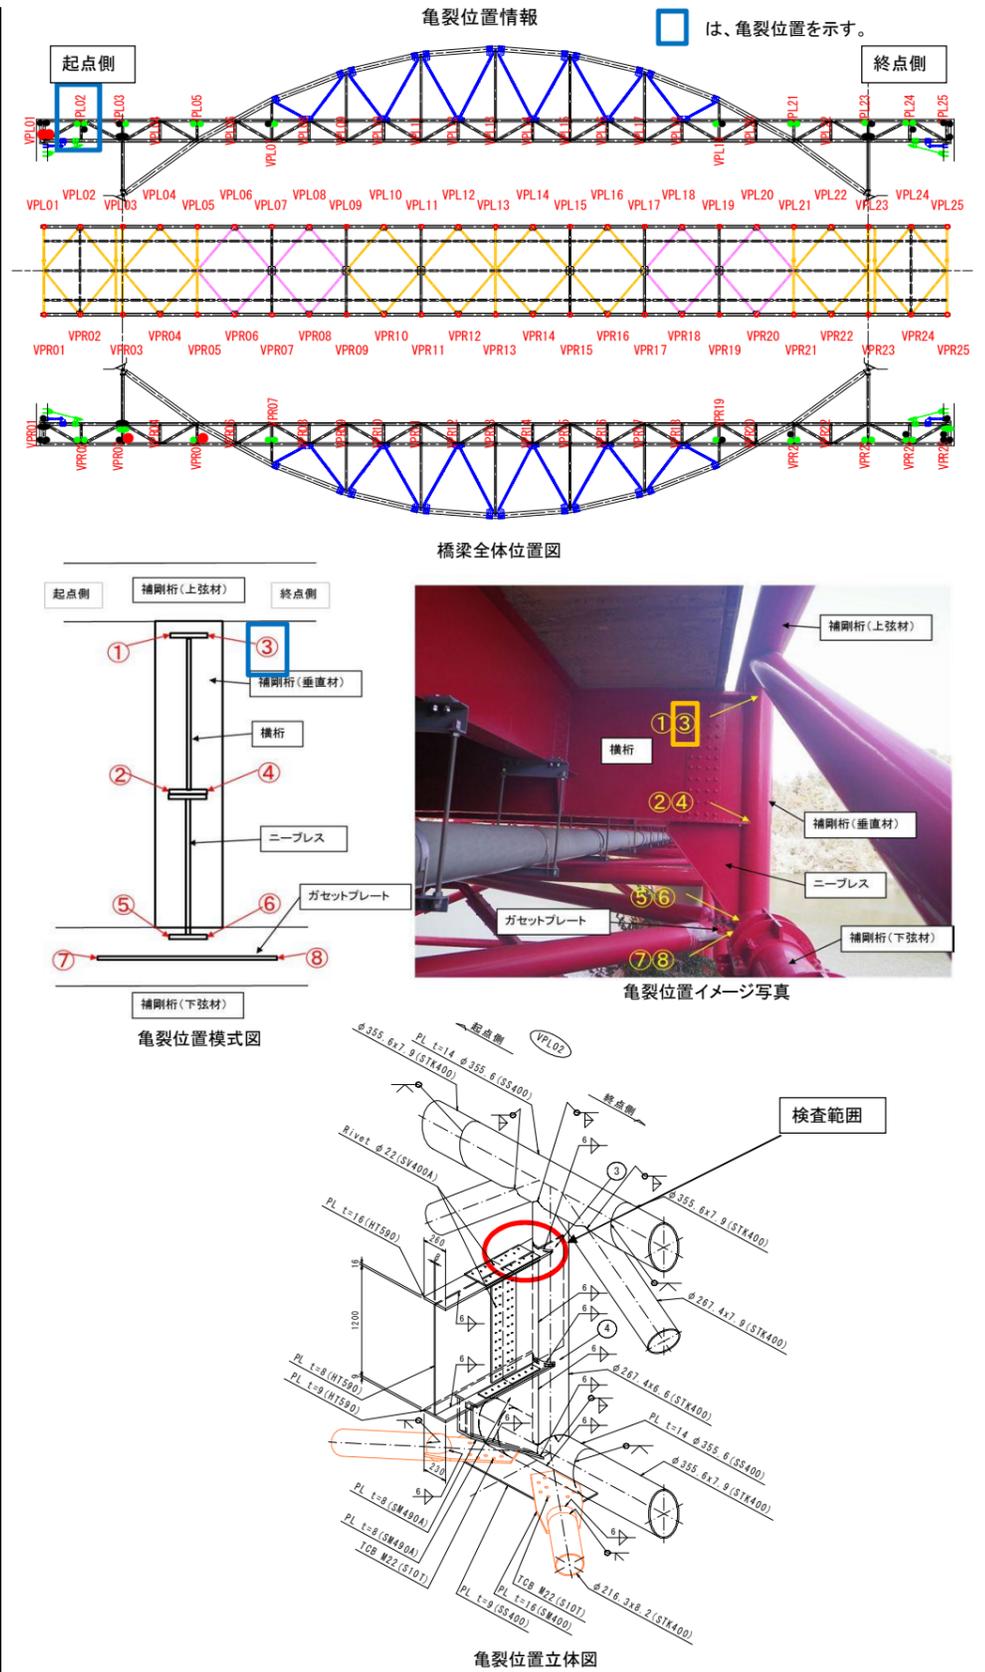
あり	○	なし	---	不明	---	亀裂(目視による)		あり	○	なし	---	不明	---
あり	○																		
なし	---																		
不明	---																		
亀裂(目視による)																			
あり	○																		
なし	---																		
不明	---																		
<p>目視検査</p> <p>塗膜割れのマーキング</p> <p>ビード幅:9.9mm のど厚:3.1mm 余盛量:5.9mm 仕上げ:無 止端部の状態:異常なし</p> <p>横桁上フランジ:260×16×420(HT590)</p> <p>磁粉探傷試験(上側)</p> <p>ビード幅:10.6mm のど厚:4.9mm 余盛量:1.6mm 仕上げ:無 止端部の状態:異常なし</p> <p>垂直材:φ267.4×6.6×2227(STK400)</p>																			
<p>目視検査</p> <p>(スケッチ)</p> <p>垂直材:φ267.4×6.6×2227(STK400)</p> <p>横桁上フランジ:260×16×420(HT590)</p> <p>ビード幅:10.6mm のど厚:4.9mm 余盛量:1.6mm 仕上げ:無 止端部の状態:異常なし</p> <p>ビード幅:9.9mm のど厚:3.1mm 余盛量:5.9mm 仕上げ:無 止端部の状態:異常なし</p> <p>塗膜割れ延長:不明 亀裂延長:100mm</p>

橋梁名	伊達橋	VPL	02	点検位置	③-1						
<p>磁粉探傷検査</p> <p>(塗膜除去)</p> <p>検査範囲: ビード止端部から20mm</p> <p>溶接仕上げ状況</p> <p>ビード仕上げ無し</p> <p>磁粉探傷検査</p> <p>(亀裂指示模様)</p> <p>①:l=95mm ②:l=23mm</p> <p>※未切削</p> <p>MT結果</p>

亀裂の有無		あり	○	なし	---
亀裂の有無											
あり	○										
なし	---										
<p>磁粉探傷検査</p> <p>(スケッチ)</p> <p>特記事項</p> <p>寸法凡例</p> <p>—:亀裂延長 - -:離隔距離</p> <p>亀裂延長:118mm (95+23)</p>											
<p>検査力所の養生</p> <p>※応急対策後(切削、ストップホール等)に防錆処理を行う。</p> <p>写真内○数字は、亀裂間隔を示す。</p>

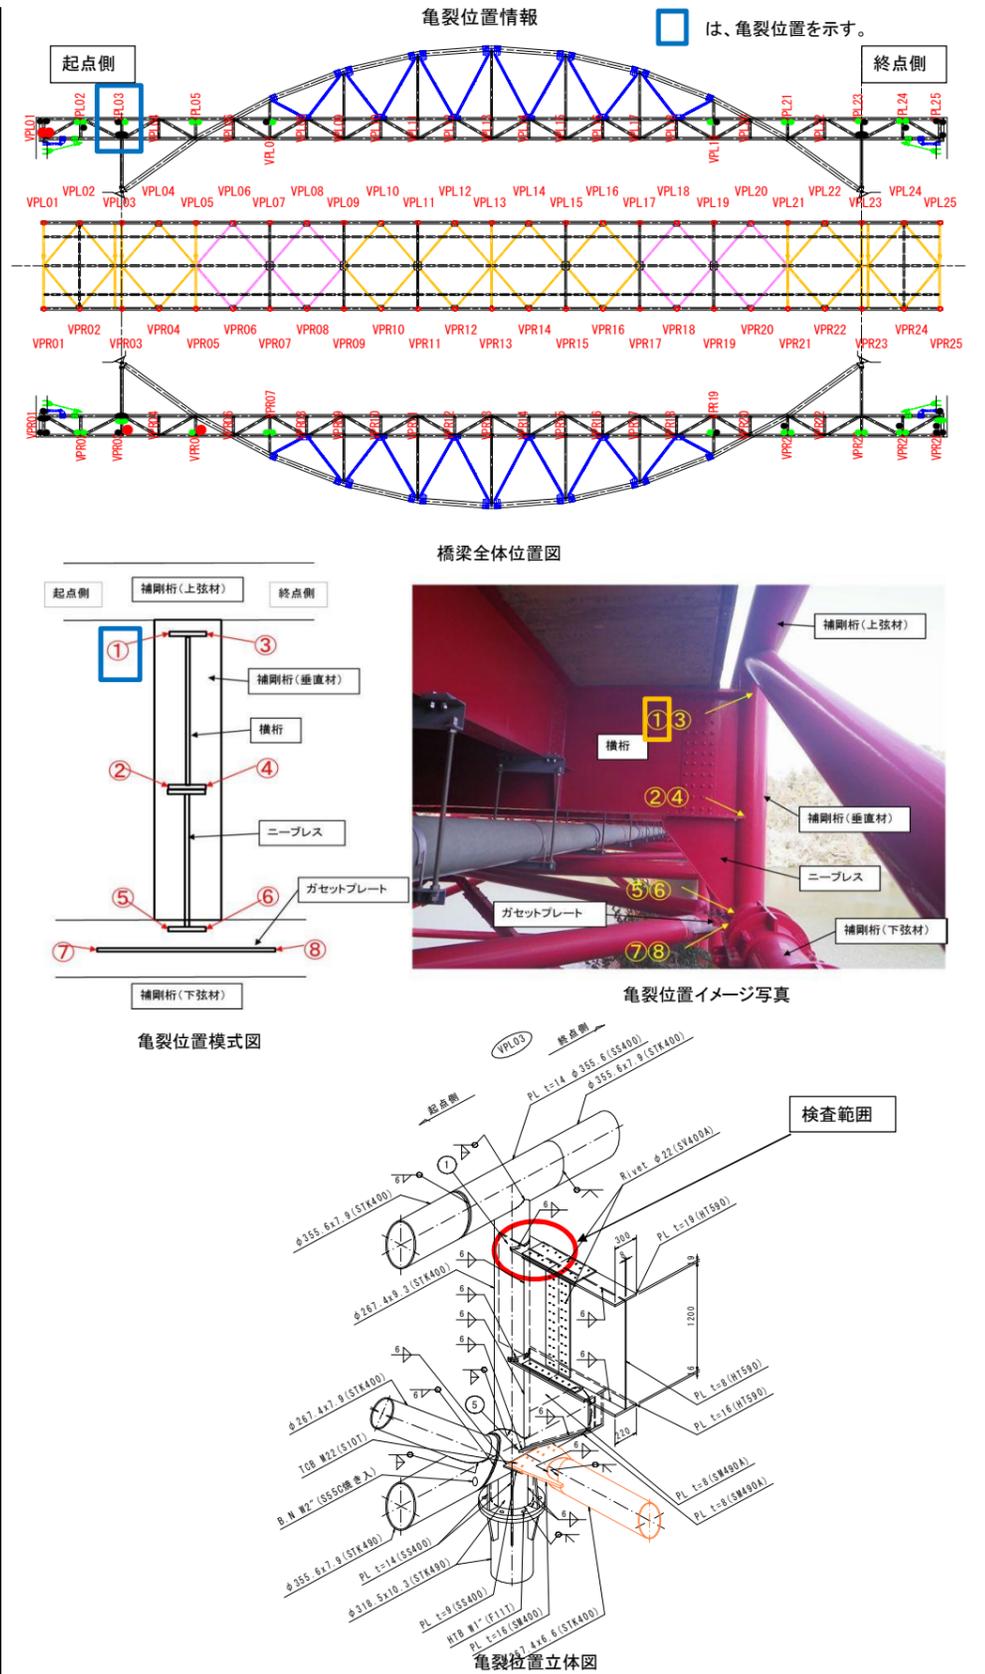
橋梁名	伊達橋	VPL	03	点検位置	①						
<p>磁粉探傷検査</p> <p>(塗膜除去)</p> <p>検査範囲: ビード止端部から20mm</p> <p>溶接仕上げ状況</p> <p>ビード仕上げ無し</p> <p>磁粉探傷検査</p> <p>(亀裂指示模様)</p> <p>①:l=35mm ②:l=15mm</p> <p>※未切削</p> <table border="1"> <tr> <td>MT結果</td> <td>あり</td> <td>○</td> </tr> <tr> <td>亀裂の有無</td> <td>なし</td> <td>---</td> </tr> </table>						MT結果	あり	○	亀裂の有無	なし	---
MT結果	あり	○									
亀裂の有無	なし	---									
<p>磁粉探傷検査</p> <p>(スケッチ)</p> <p>特記事項</p> <p>寸法凡例 - : 亀裂延長 - : 離隔距離</p> <p>亀裂延長:50mm (35+15)</p>											
<p>検査カ所の養生</p> <p>※応急対策後(切削、ストップホール等)に防錆処理を行う。</p> <p>写真内○数字は、亀裂間隔を示す。</p>

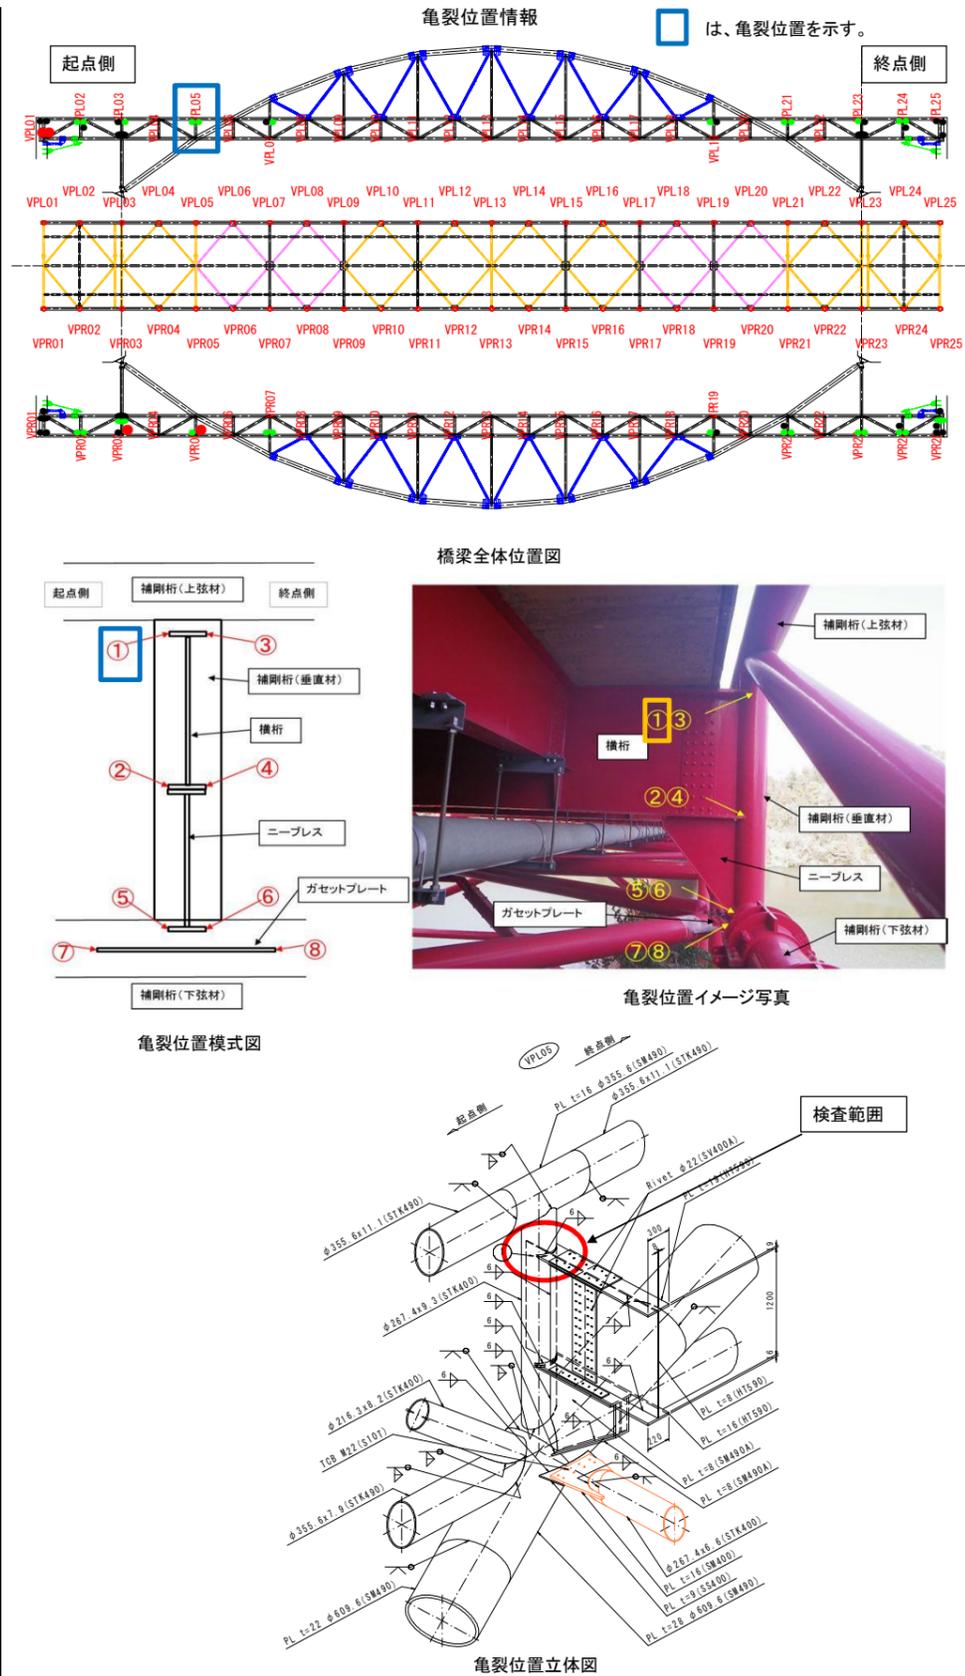
亀裂の有無		あり	○	なし	---
亀裂の有無											
あり	○										
なし	---										
<p>磁粉探傷検査 (スケッチ)</p> <p>特記事項</p> <p>寸法凡例</p> <p>—: 亀裂延長 - -: 離隔距離</p> <p>亀裂延長: 90mm (72+5+13)</p> <p>検査力所の養生</p> <p>※応急対策後(切削、ストップホール等)に防錆処理を行う。</p>											
<p>垂直材: φ267.4 × 9.3 × 2227 (STK400)</p> <p>ビード幅: 13.5mm のど厚: 6.4mm 余盛量: 0.6mm 仕上げ: 無 止端部の状態: 異常なし</p> <p>横桁上フランジ: 300 × 19 × 420 (HT590)</p> <p>72mm, 5mm, 13mm, 17mm, 14mm</p> <p>ビード幅: 12.1mm のど厚: 2.4mm 余盛量: 4.6mm 仕上げ: 無 止端部の状態: 異常なし</p> <p>写真内○数字は、亀裂間隔を示す。</p>

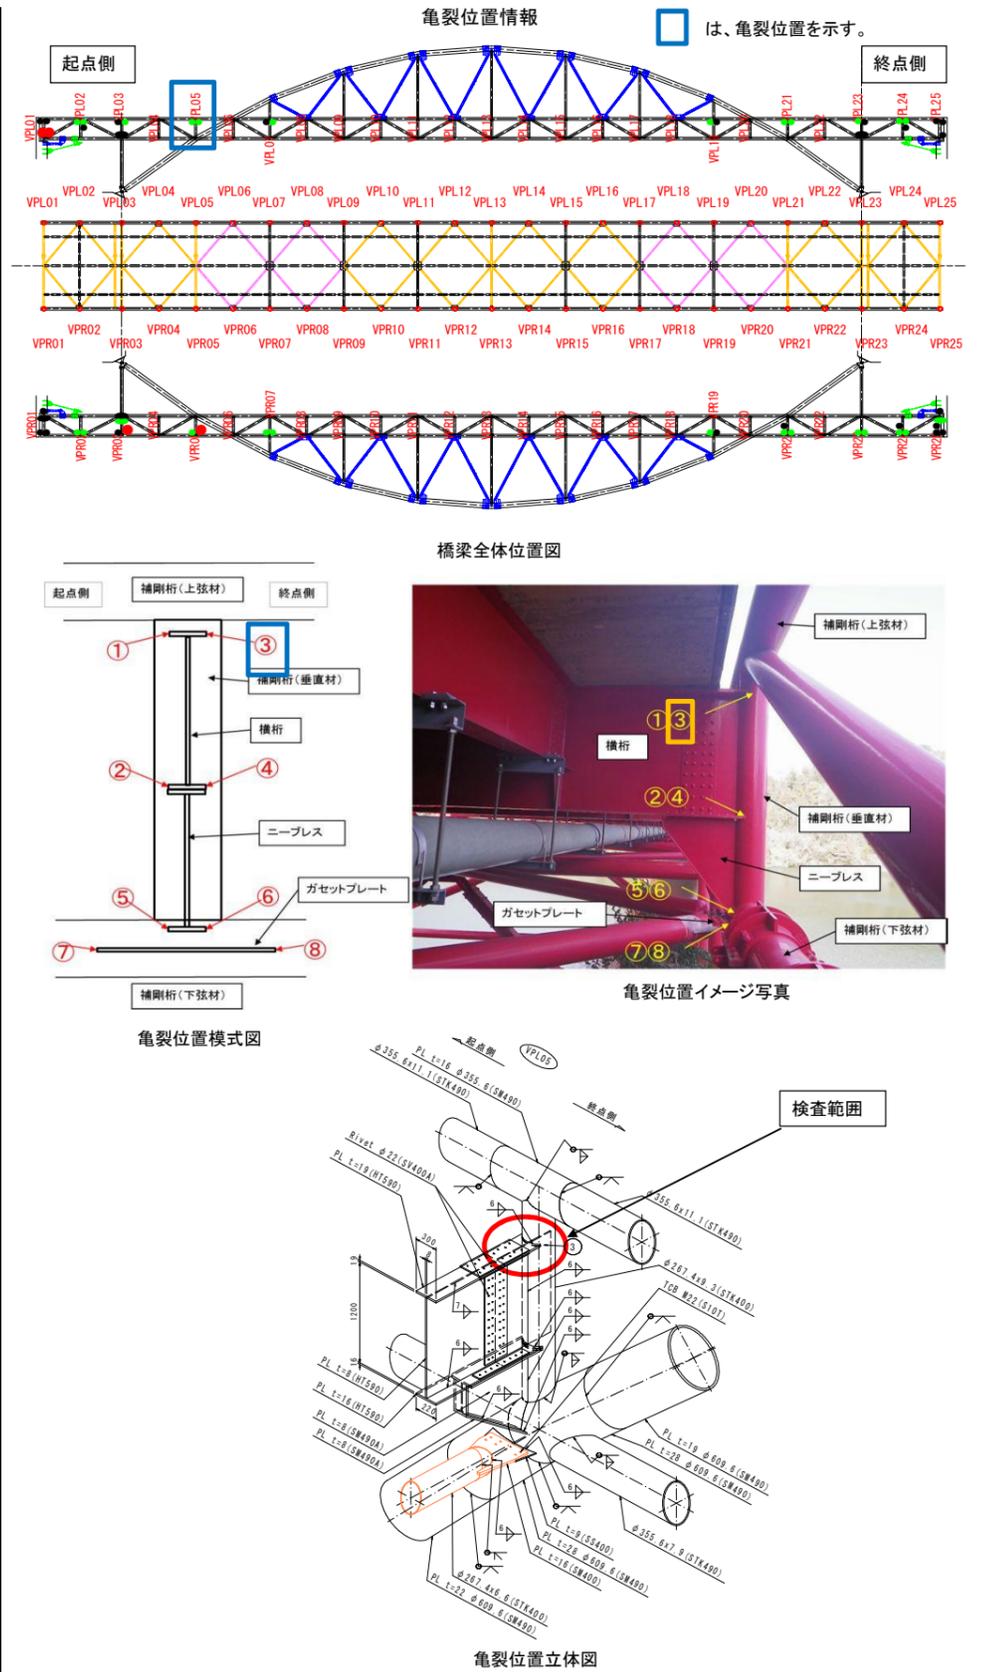
橋梁名	伊達橋	VPL	05	点検位置	③						
<p>磁粉探傷検査 (塗膜除去)</p> <p>検査範囲:ビード止端部から20mm</p> <p>溶接仕上げ状況</p> <p>ビード仕上げ無し</p>											
<p>磁粉探傷検査 (亀裂指示模様)</p> <p>①:l=115mm ②:l=7mm ③:l=22、5mm</p> <p>※未切削</p> <table border="1"> <tr> <td>MT結果</td> <td>あり</td> <td>○</td> </tr> <tr> <td>亀裂の有無</td> <td>なし</td> <td>---</td> </tr> </table>						MT結果	あり	○	亀裂の有無	なし	---
MT結果	あり	○									
亀裂の有無	なし	---									
<p>磁粉探傷検査 (スケッチ)</p> <p>特記事項</p> <p>寸法凡例 - : 亀裂延長 - : 離隔距離</p> <p>亀裂延長:149mm (115+7+22+5)</p>											
<p>検査カ所の養生</p> <p>※応急対策後(切削、ストップホール等)に防錆処理を行う。</p> <p>写真内○数字は、亀裂間隔を示す。</p>

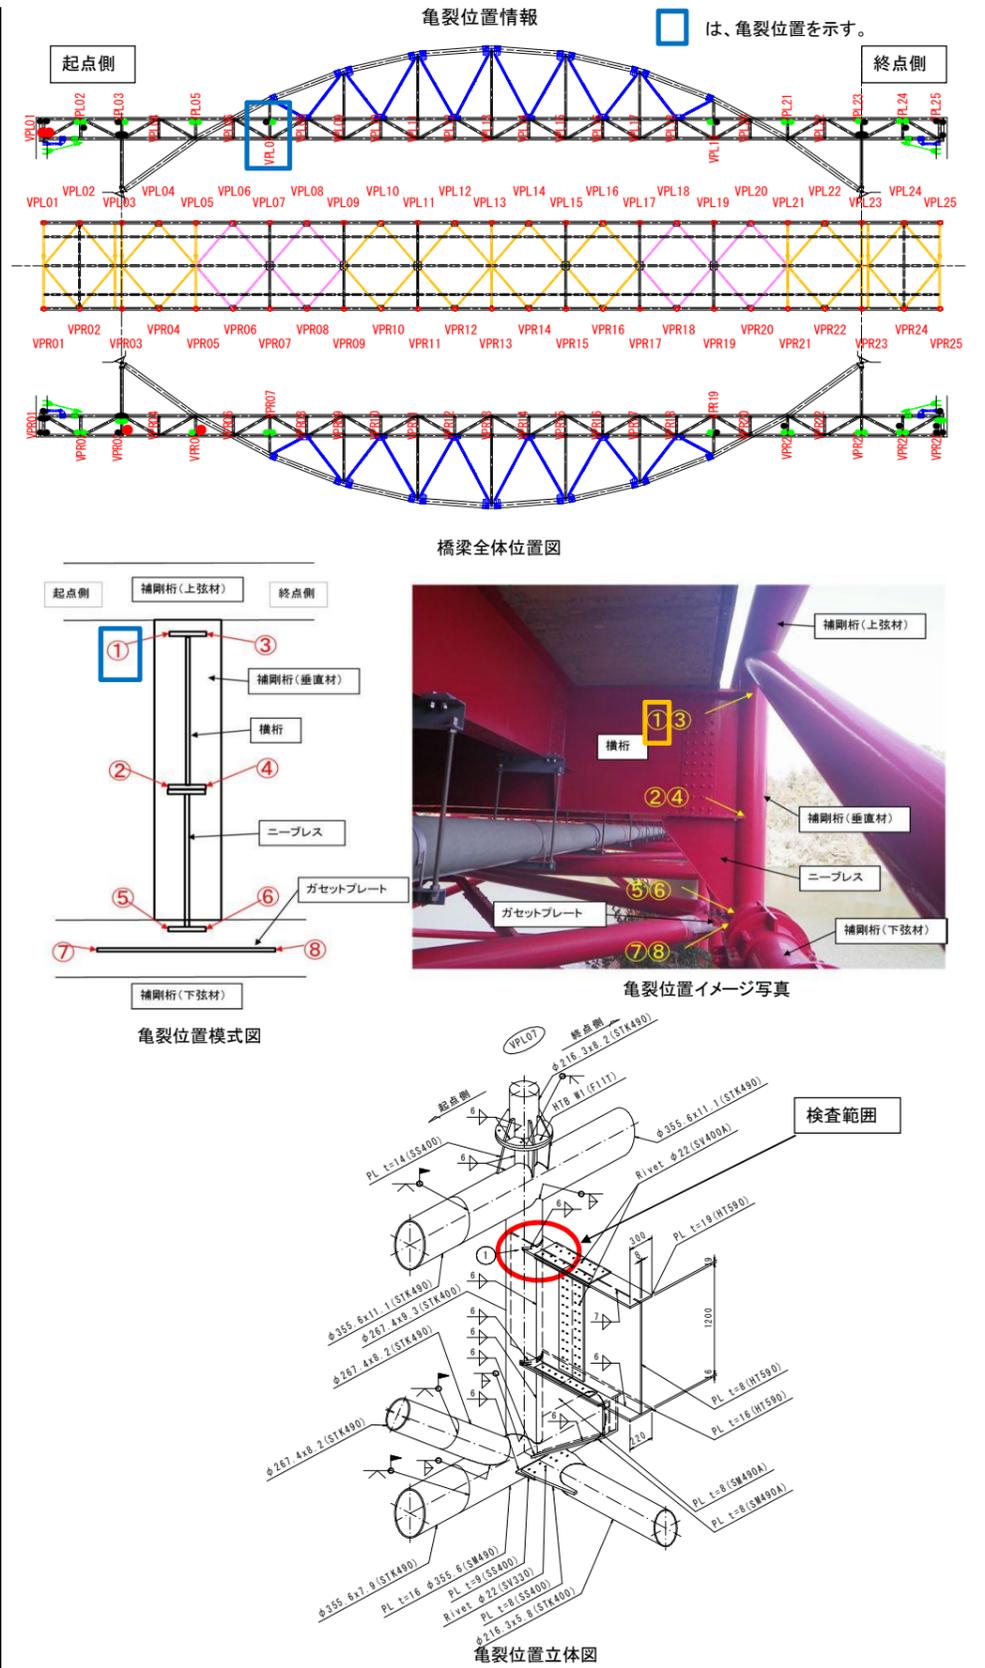
亀裂の有無	---	あり	○	なし	---
亀裂の有無	---										
あり	○										
なし	---										
<p>磁粉探傷検査 (スケッチ)</p> <p>特記事項</p> <p>亀裂延長:40mm</p> <p>垂直材: φ267.4×9.3×2227 (STK400)</p> <p>ビード幅:14.1mm のど厚:7.1mm 余盛量:-1.1mm 仕上げ:無 止端部の状態:異常なし</p> <p>40mm</p> <p>横桁上フランジ: 300×19×420(HT590)</p> <p>ビード幅:10.1mm のど厚:2.4mm 余盛量:5.6mm 仕上げ:無 止端部の状態:異常なし</p>											
<p>検査カ所の養生</p> <p>※応急対策後(切削、ストップホール等)に防錆処理を行う。</p>

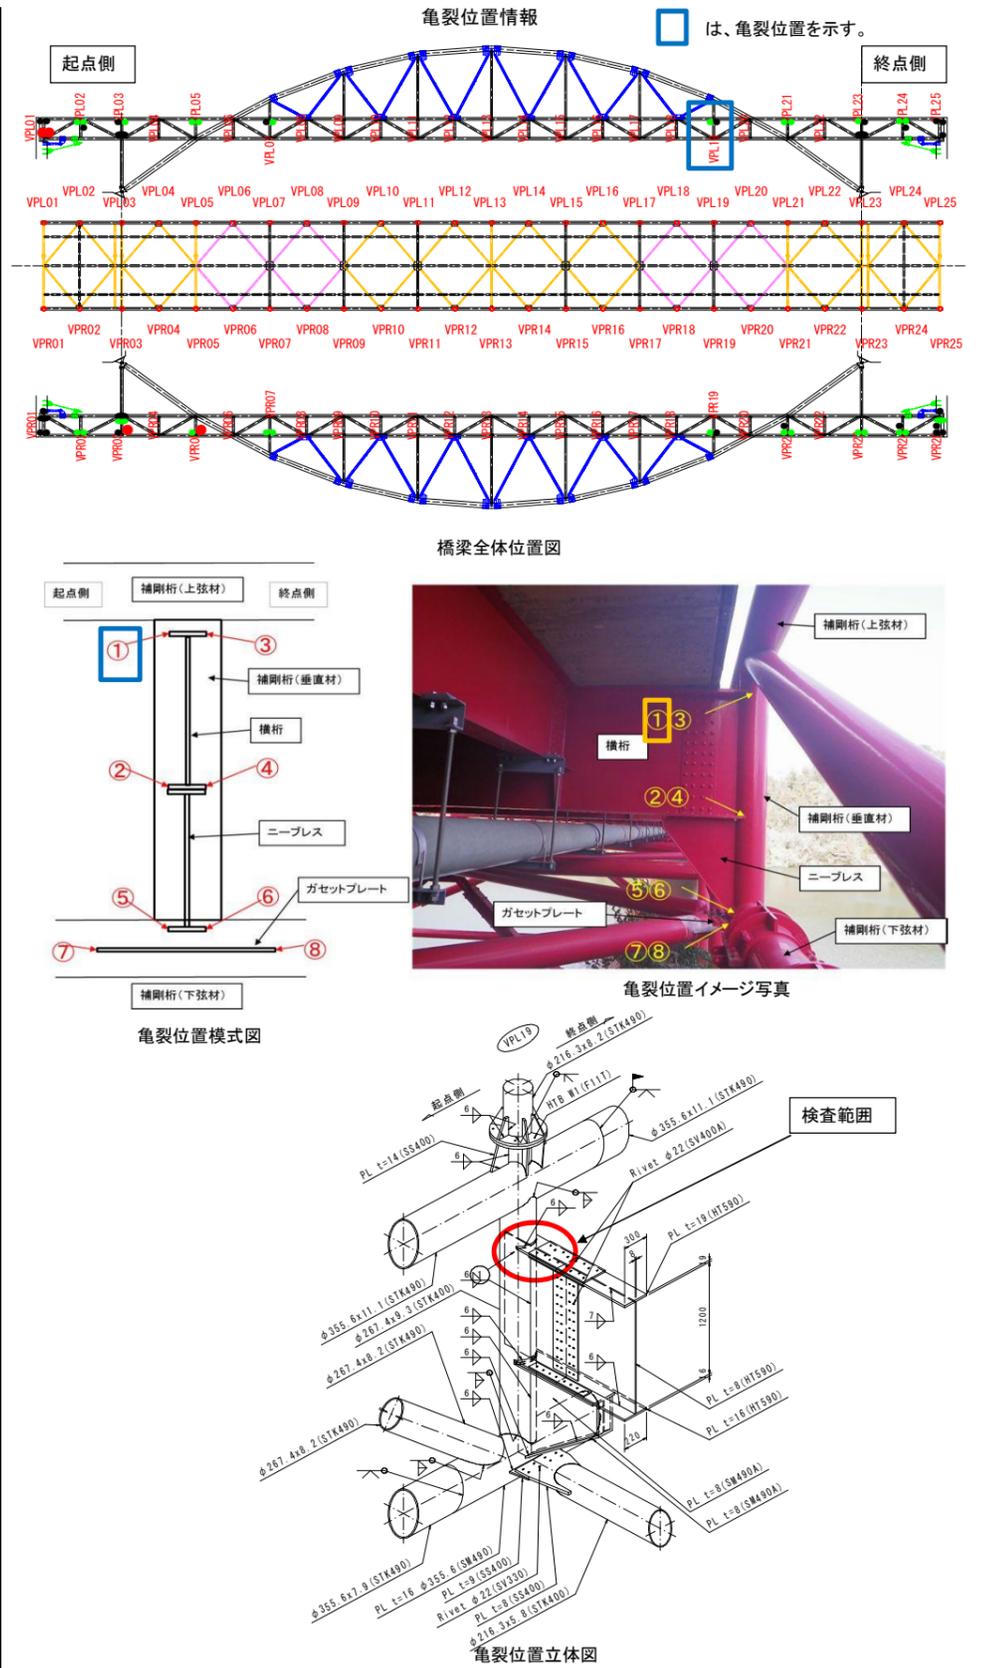
橋梁名	伊達橋	VPL	19	点検位置	①						
<p>磁粉探傷検査</p> <p>(塗膜除去)</p> <p>検査範囲: ビード止端部から20mm</p> <p>溶接仕上げ状況</p> <p>ビード仕上げ無し</p>											
<p>磁粉探傷検査</p> <p>(亀裂指示模様)</p> <p>①:l=53mm ②:l=20mm ③:l=25mm</p> <p>※未切削</p> <table border="1"> <tr> <td>MT結果</td> <td>あり</td> <td>○</td> </tr> <tr> <td>亀裂の有無</td> <td>なし</td> <td>---</td> </tr> </table>						MT結果	あり	○	亀裂の有無	なし	---
MT結果	あり	○									
亀裂の有無	なし	---									
<p>磁粉探傷検査</p> <p>(スケッチ)</p> <p>特記事項</p> <p>寸法凡例 - : 亀裂延長 - : 離隔距離</p> <p>亀裂延長:98mm (53+20+25)</p>											
<p>検査カ所の養生</p> <p>※応急対策後(切削、ストップホール等)に防錆処理を行う。</p>
