伊達橋 亀裂台帳

伊達橋亀裂台帳(その1)

整備局	中国地方整備局	事務所名	岡山国道事務所	出張所名	岡南維持出張所	路線名	一般国道30号	現旧区分	現	整理番号1	—
橋梁名	伊達橋	構造形式	ゲルバー鋼ランガーアーチ橋	完成年月	昭和42年	設計基準	昭和39年	製作施工業者	三井造船株式会社	調査年月日	平成26年3月31日

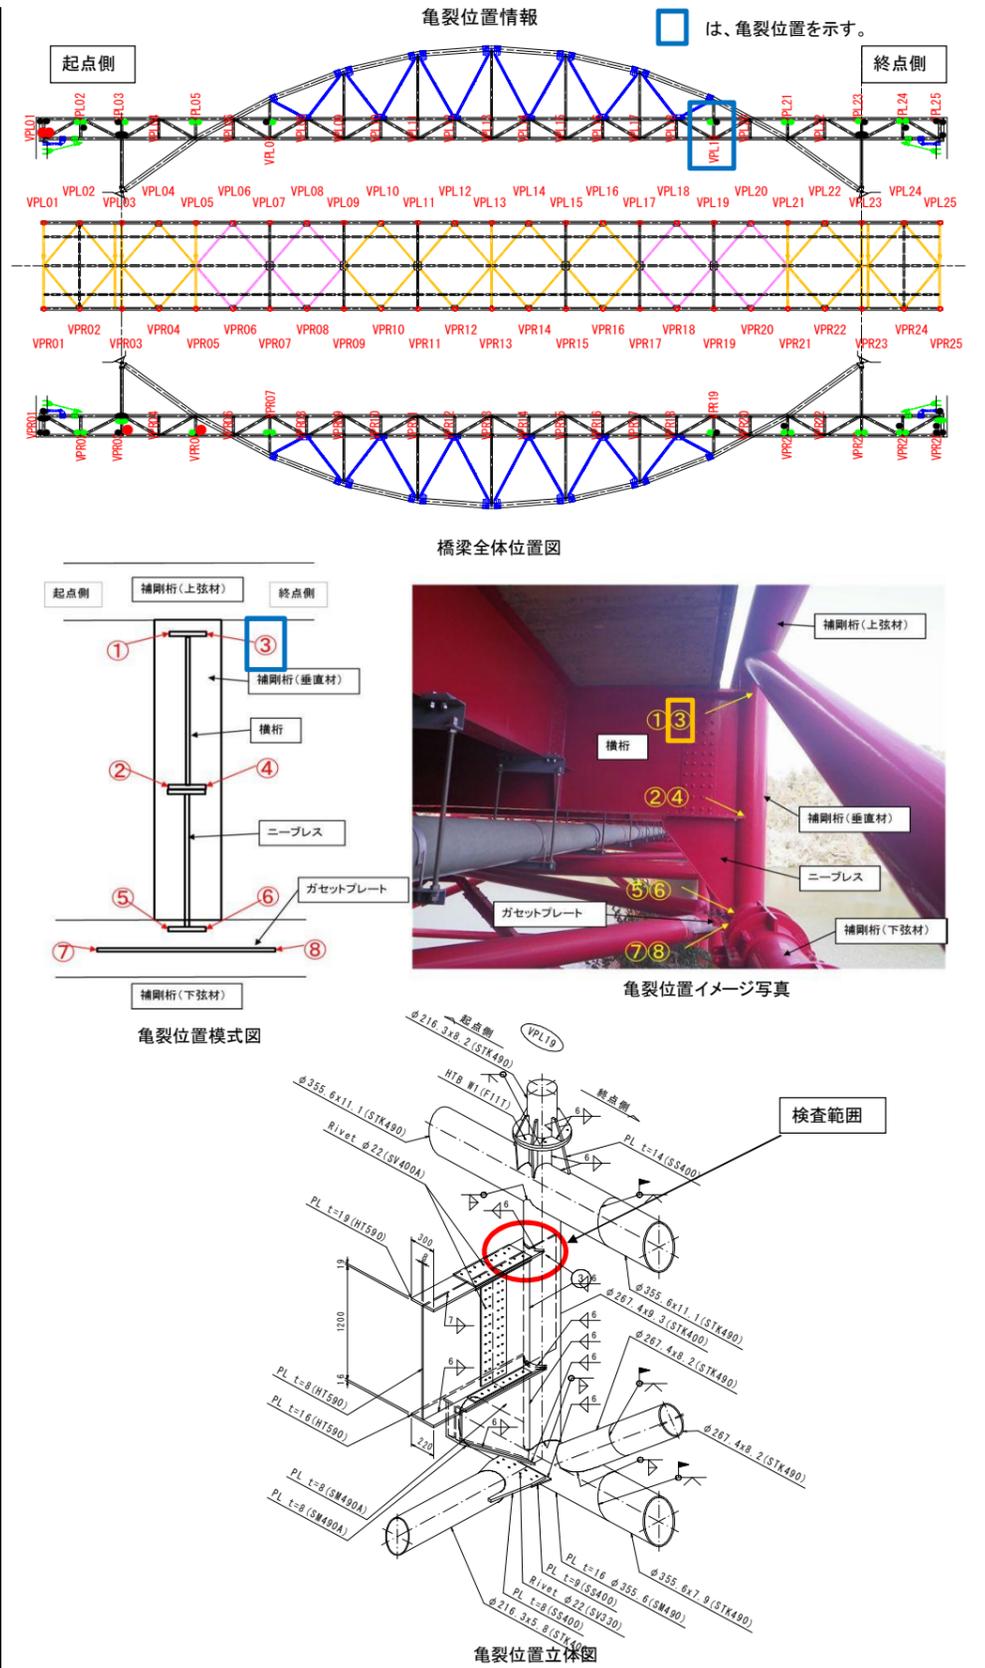
MT結果	あり	○	亀裂の有無	あり	○		なし	---
MT結果	あり	○												
亀裂の有無	あり	○												
	なし	---												
<p>磁粉探傷検査 (スケッチ)</p> <p>特記事項</p> <p>寸法凡例 - : 亀裂延長 - : 離隔距離</p> <p>亀裂延長:52mm (35+10+7)</p>														
<p>検査カ所の養生</p> <p>※応急対策後(切削、ストップホール等)に防錆処理を行う。</p> <p>写真内○数字は、亀裂間隔を示す。</p>

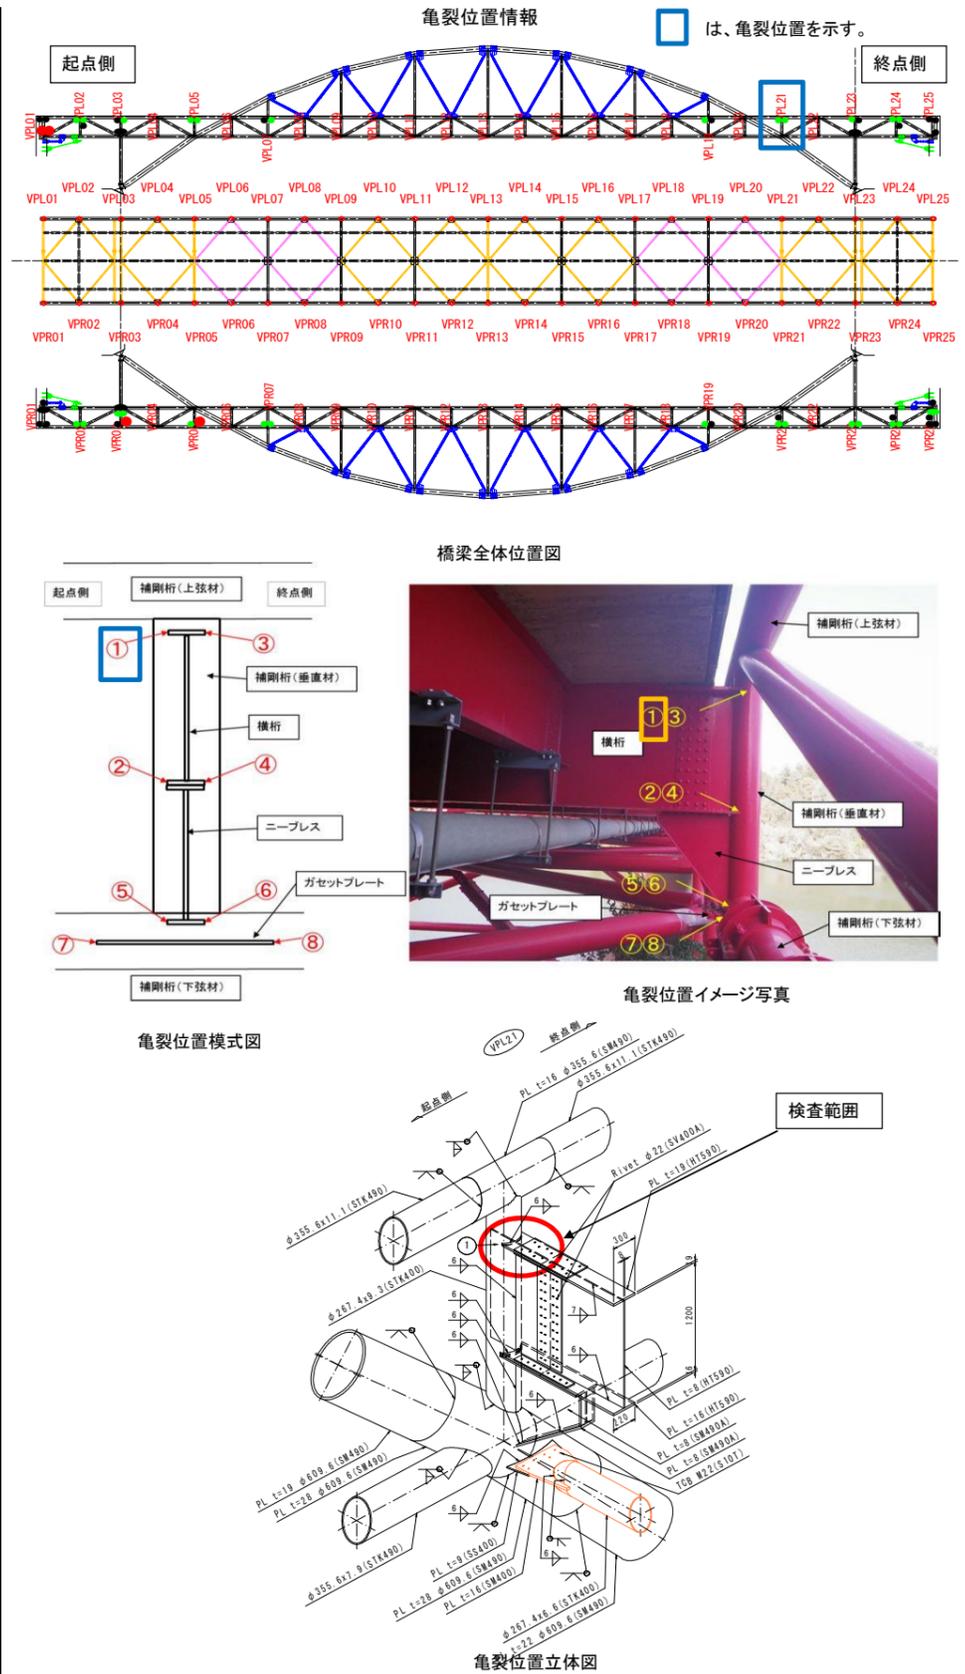
橋梁名	伊達橋	VPL	21	点検位置	①-1						
<p>磁粉探傷検査 (塗膜除去)</p> <p>検査範囲: ビード止端部から20mm</p> <p>溶接仕上げ状況</p> <p>ビード仕上げ無し</p>											
<p>磁粉探傷検査 (亀裂指示模様)</p> <p>①:l=190mm</p> <p>※未切削</p> <table border="1"> <tr> <td>MT結果</td> <td>あり</td> <td>○</td> </tr> <tr> <td>亀裂の有無</td> <td>なし</td> <td>---</td> </tr> </table>						MT結果	あり	○	亀裂の有無	なし	---
MT結果	あり	○									
亀裂の有無	なし	---									
<p>磁粉探傷検査 (スケッチ)</p> <p>特記事項</p> <p>亀裂延長:190mm</p>											
<p>検査カ所の養生</p> <p>※応急対策後(切削、ストップホール等)に防錆処理を行う。</p>

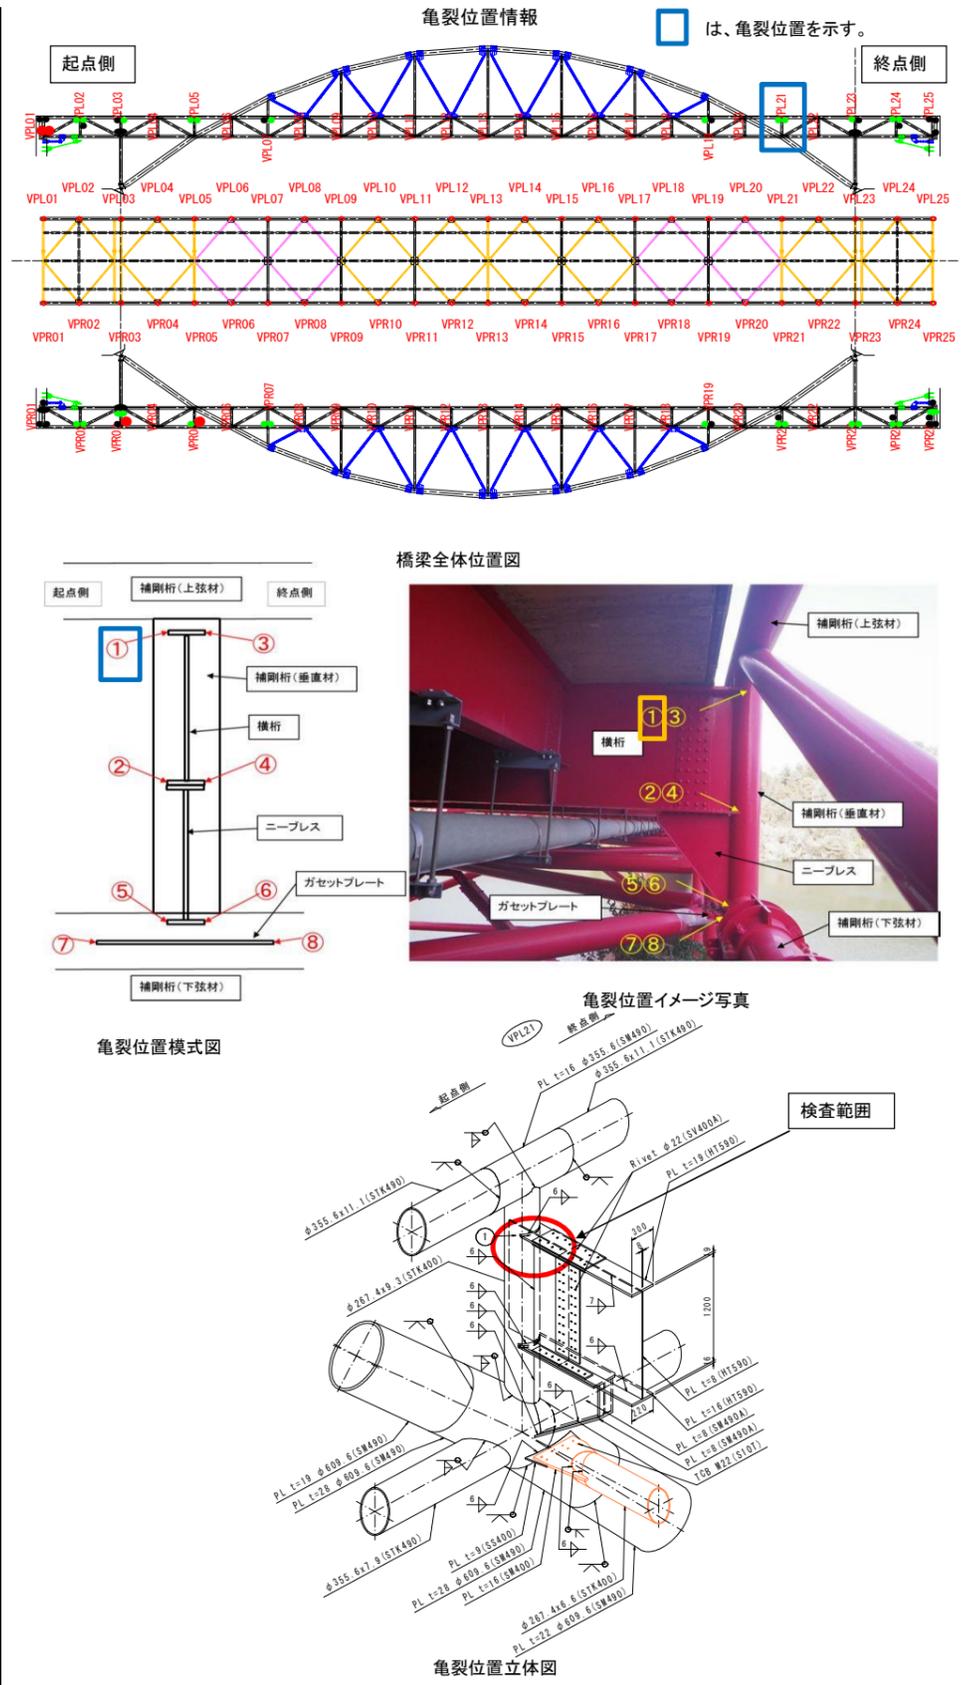
MT結果		亀裂の有無	○	あり	○	なし	---
MT結果													
亀裂の有無	○												
あり	○												
なし	---												
<p>磁粉探傷検査 (スケッチ)</p> <p>特記事項</p> <p>寸法凡例</p> <p>—: 亀裂延長</p> <p>- -: 離隔距離</p> <p>亀裂延長: 48mm (40+8)</p> <p>検査カ所の養生</p> <p>※応急対策後(切削、ストップホール等)に防錆処理を行う。</p> <p>写真内○数字は、亀裂間隔を示す。</p>													
<p>磁粉探傷検査 (下側)</p> <p>垂直材: φ267.4×9.3×2227 (STK400)</p> <p>のど厚: 6.4mm</p> <p>余盛量: -0.4mm</p> <p>仕上げ: 無</p> <p>止端部の状態: 異常なし</p> <p>横桁上フランジ: 300×19×420 (HT590)</p> <p>ビード幅: 12.7mm</p> <p>のど厚: 6.4mm</p> <p>余盛量: -0.4mm</p> <p>仕上げ: 無</p> <p>止端部の状態: 異常なし</p> <p>190</p> <p>40</p> <p>8</p> <p>8</p> <p>43</p>

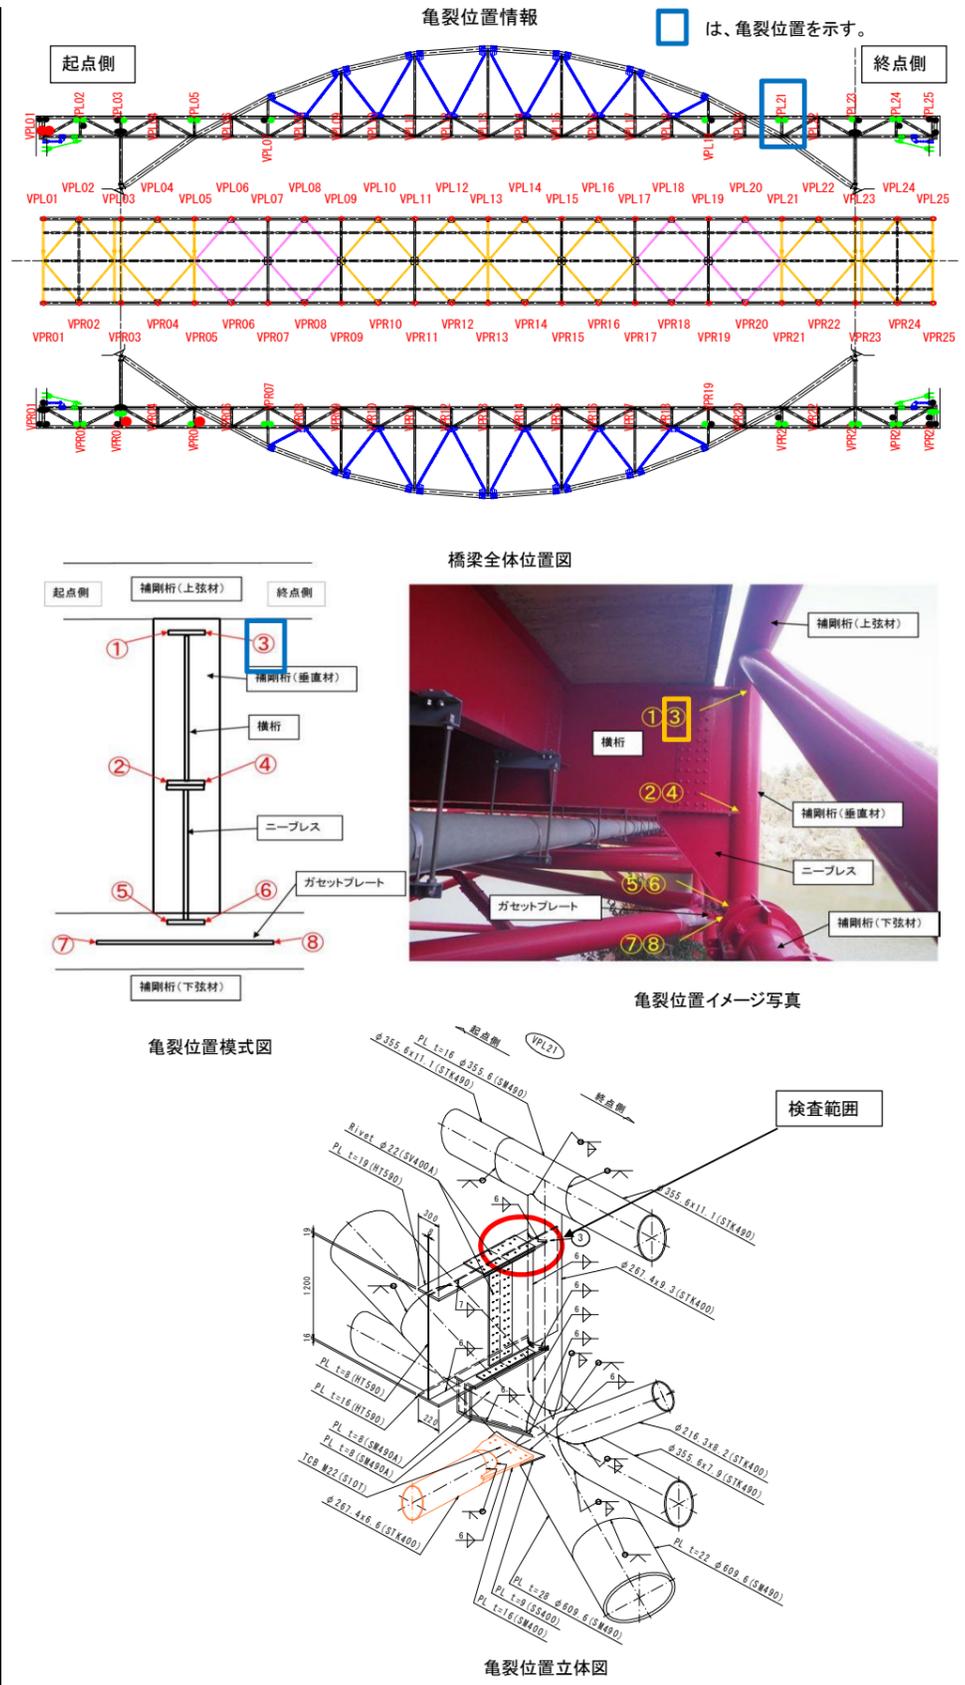
橋梁名	伊達橋	VPL	21	点検位置	③						
<p>磁粉探傷検査 (塗膜除去)</p> <p>検査範囲:ビード止端部から20mm</p> <p>溶接仕上げ状況</p> <p>ビード仕上げ無し</p>											
<p>磁粉探傷検査 (亀裂指示模様)</p> <p>①:l=40mm ②:l=20mm ③:l=10mm</p> <p>※未切削</p> <table border="1"> <tr> <td>MT結果</td> <td>あり</td> <td>○</td> </tr> <tr> <td>亀裂の有無</td> <td>なし</td> <td>---</td> </tr> </table>						MT結果	あり	○	亀裂の有無	なし	---
MT結果	あり	○									
亀裂の有無	なし	---									
<p>磁粉探傷検査 (スケッチ)</p> <p>特記事項</p> <p>寸法凡例 - : 亀裂延長 - : 離隔距離</p> <p>亀裂延長:70mm (40+20+10)</p>											
<p>検査カ所の養生</p> <p>※応急対策後(切削、ストップホール等)に防錆処理を行う。</p> <p>写真内○数字は、亀裂間隔を示す。</p>

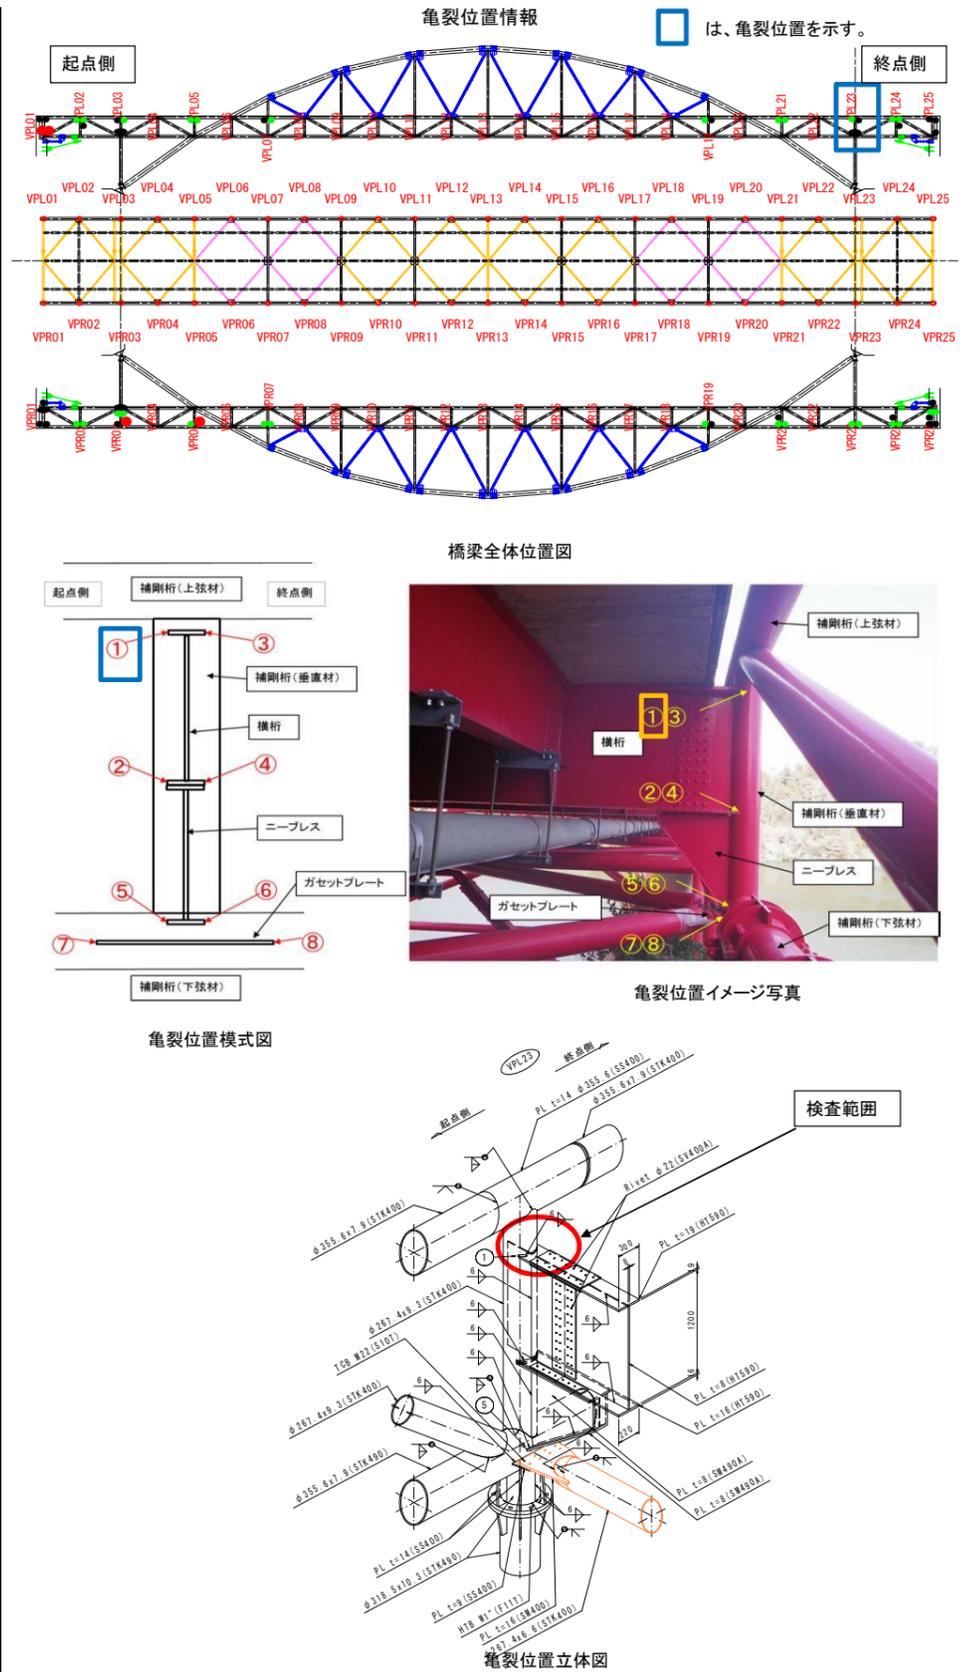
亀裂の有無	---	あり	○	なし	---
亀裂の有無	---										
あり	○										
なし	---										
<p>磁粉探傷検査 (スケッチ)</p> <p>特記事項</p> <p>寸法凡例</p> <p>—: 亀裂延長 - -: 離隔距離</p> <p>亀裂延長: 73mm (58+15)</p>											
<p>検査カ所の養生</p> <p>※応急対策後(切削、ストップホール等)に防錆処理を行う。</p> <p>垂直材: φ267.4×9.3×2227 (STK400)</p> <p>ビード幅: 12.0mm のど厚: 5.7mm 余盛量: 4.3mm 仕上げ: 無 止端部の状態: 異常なし</p> <p>15mm</p> <p>13mm</p> <p>58mm</p> <p>横桁上フランジ: 300×19×420 (HT590)</p> <p>ビード幅: 10.8mm のど厚: 3.0mm 余盛量: 6.0mm 仕上げ: 無 止端部の状態: 異常なし</p> <p>写真内○数字は、亀裂間隔を示す。</p>

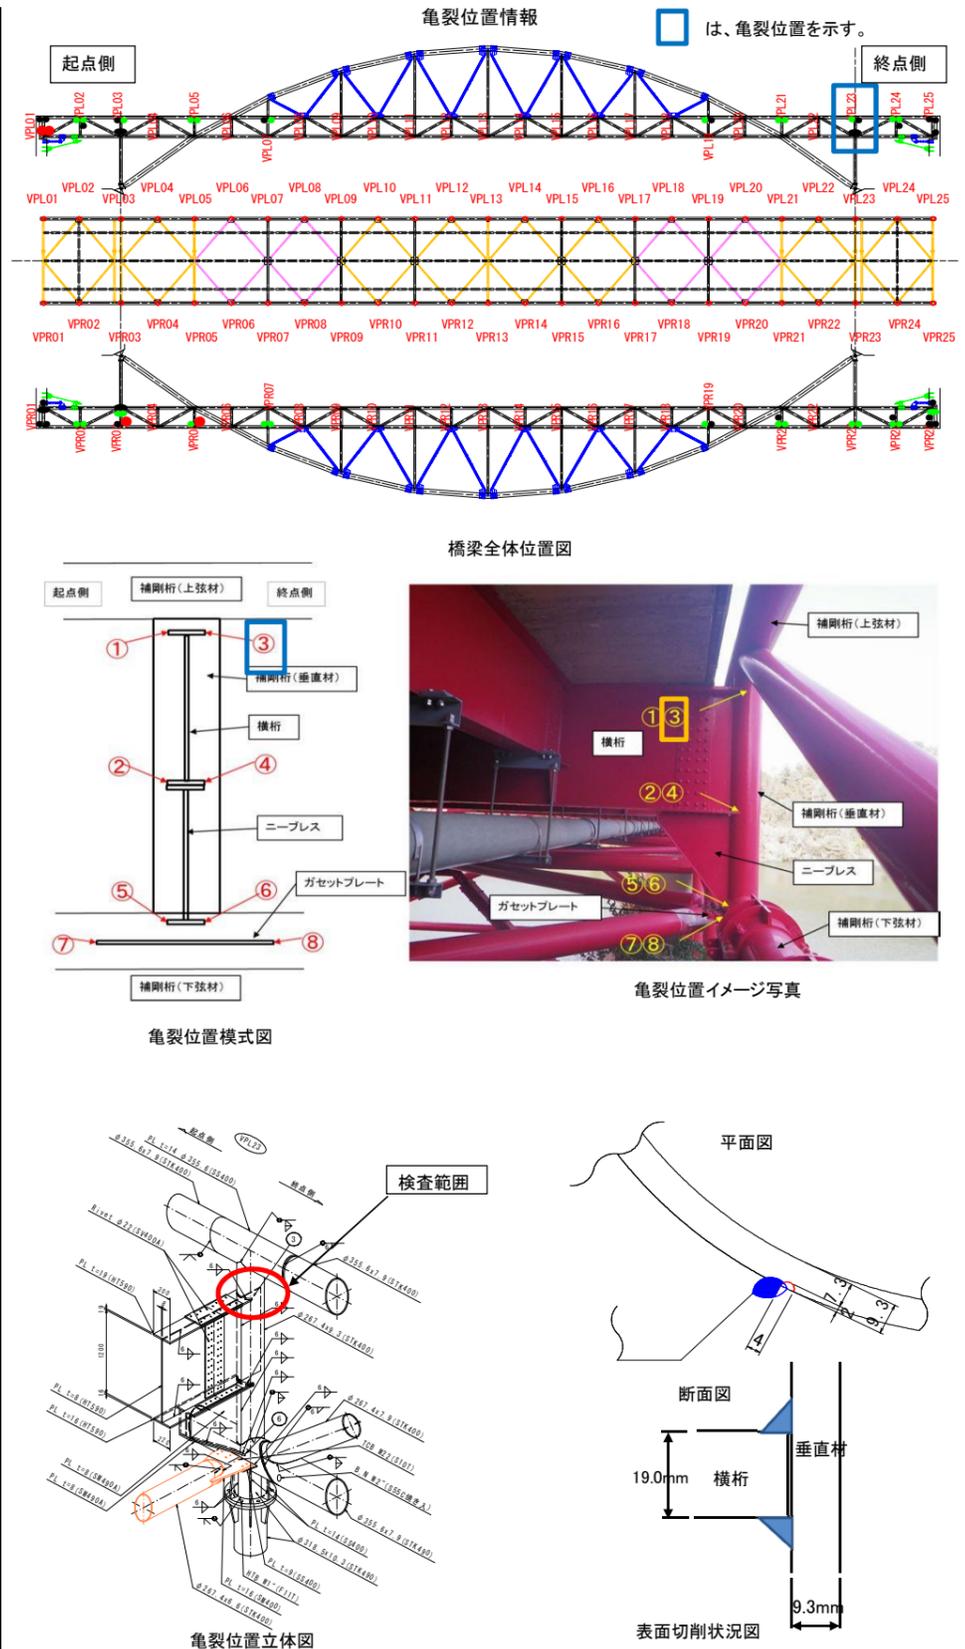
MT結果		亀裂の有無		あり	○	なし	---
MT結果													
亀裂の有無													
あり	○												
なし	---												
<p>磁粉探傷検査 (スケッチ)</p> <p>特記事項</p> <p>亀裂延長: 25mm</p>													
<p>検査カ所の養生</p> <p>※応急対策後(切削、ストップホール等)に防錆処理を行う。</p>

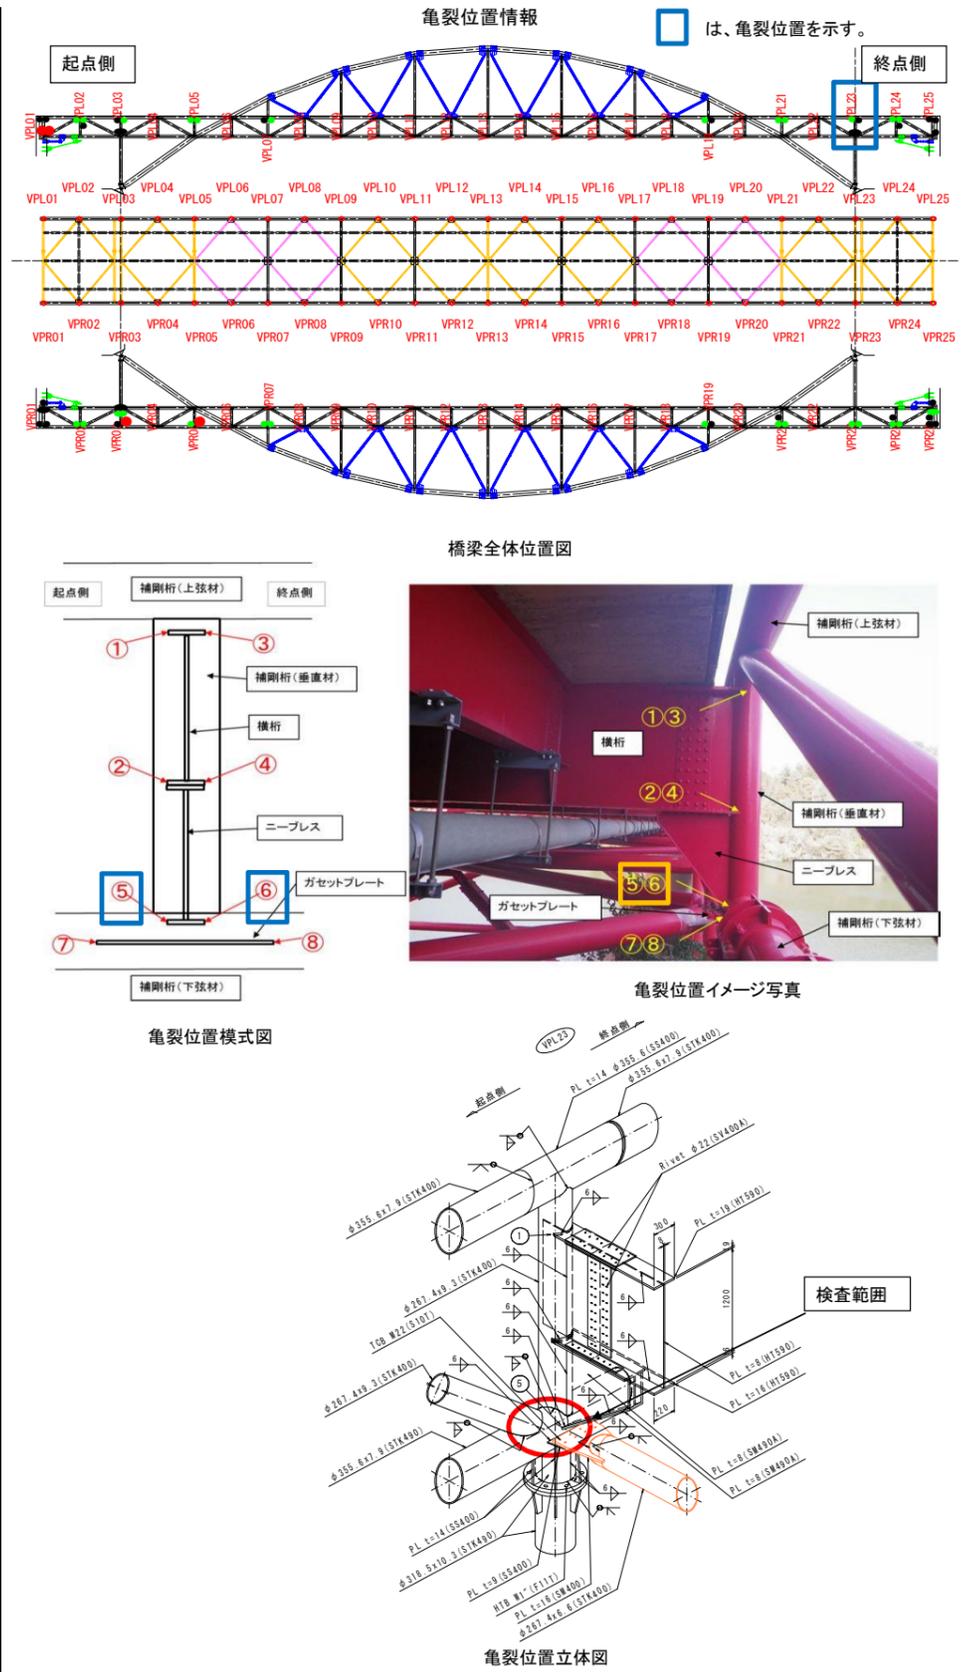
亀裂の有無	---	あり	○	なし	---
亀裂の有無	---										
あり	○										
なし	---										
<p>磁粉探傷検査 (スケッチ)</p> <p>特記事項</p> <p>ニープレス下フランジ: 100×8×1125 (SM490A)</p> <p>亀裂延長: 120mm</p> <p>ビード幅: 12.2mm のど厚: 2.9mm 余盛量: 8.1mm 仕上げ: 無 止端部の状態: 異常なし</p> <p>ビード幅: 11.4mm のど厚: 4.9mm 余盛量: -0.9mm 仕上げ: 無 止端部の状態: 異常なし</p>											
<p>検査カ所の養生</p> <p>※応急対策後(切削、ストップホール等)に防錆処理を行う。</p>

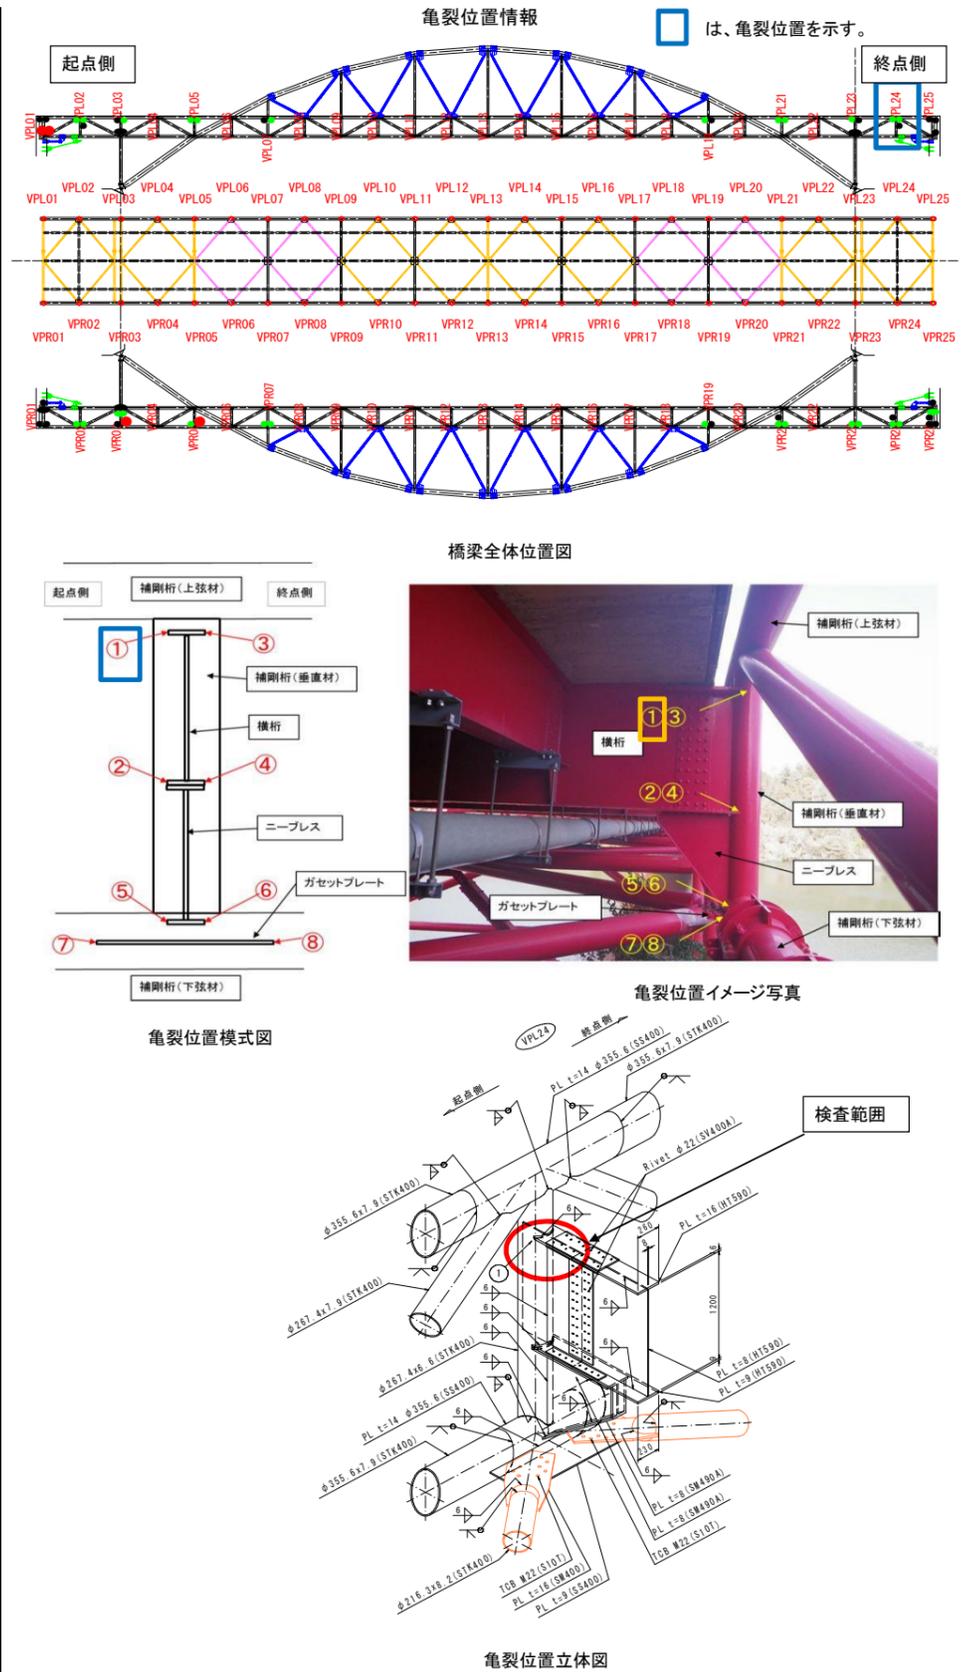
橋梁名	伊達橋	VPL	24	点検位置	①						
<p>磁粉探傷検査 (塗膜除去)</p> <p>検査範囲: ビード止端部から20mm</p> <p>溶接仕上げ状況</p> <p>ビード仕上げ無し</p>											
<p>磁粉探傷検査 (亀裂指示模様)</p> <p>①:l=100mm ②:l=30mm</p> <p>※未切削</p> <table border="1"> <tr> <td>MT結果</td> <td>あり</td> <td>○</td> </tr> <tr> <td>亀裂の有無</td> <td>なし</td> <td>---</td> </tr> </table>						MT結果	あり	○	亀裂の有無	なし	---
MT結果	あり	○									
亀裂の有無	なし	---									
<p>磁粉探傷検査 (スケッチ)</p> <p>特記事項</p> <p>寸法凡例 - : 亀裂延長 - : 離隔距離</p> <p>亀裂延長: 130mm (100+30)</p> <p>垂直材: φ267.4 × 6.6 × 2227 (STK400)</p> <p>横桁上フランジ: 260 × 16 × 420 (HT590)</p> <p>ビード幅: 9.7mm のど厚: 1.8mm 余盛量: 3.2mm 仕上げ: 無 止端部の状態: 異常なし</p> <p>ビード幅: 10.3mm のど厚: 4.9mm 余盛量: 1.1mm 仕上げ: 無 止端部の状態: 異常なし</p>											
<p>検査カ所の養生</p> <p>※応急対策後(切削、ストップホール等)に防錆処理を行う。</p> <p>写真内○数字は、亀裂間隔を示す。</p>

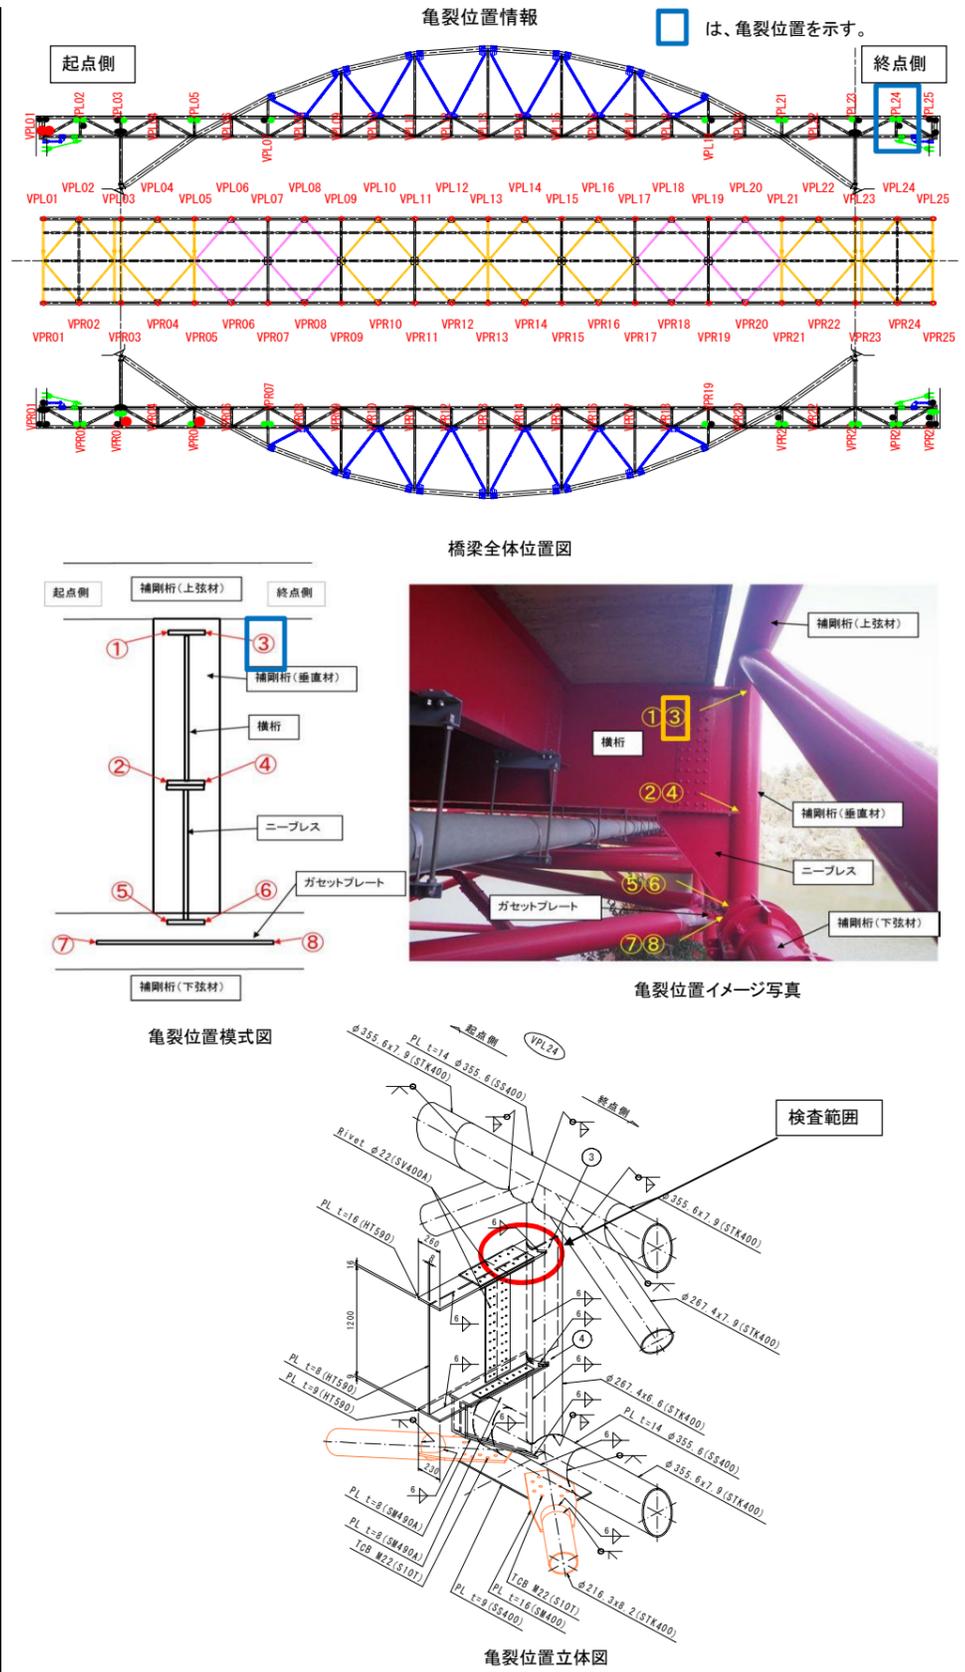
橋梁名	伊達橋	VPL	24	点検位置	③						
<p>磁粉探傷検査 (塗膜除去)</p> <p>検査範囲:ビード止端部から20mm</p> <p>溶接仕上げ状況</p> <p>ビード仕上げ無し</p>											
<p>磁粉探傷検査 (亀裂指示模様)</p> <p>①:l=100mm ②:l=30mm ③:l=50、6mm</p> <p>※未切削</p> <table border="1"> <tr><td>MT結果</td><td>あり</td><td>○</td></tr> <tr><td></td><td>なし</td><td>---</td></tr> </table>						MT結果	あり	○		なし	---
MT結果	あり	○									
	なし	---									
<p>磁粉探傷検査 (スケッチ)</p> <p>特記事項</p> <p>寸法凡例 - : 亀裂延長 - : 離隔距離</p> <p>亀裂延長:186mm (100+30+50+6)</p>											
<p>検査カ所の養生</p> <p>※応急対策後(切削、ストップホール等)に防錆処理を行う。</p> <p>写真内○数字は、亀裂間隔を示す。</p>

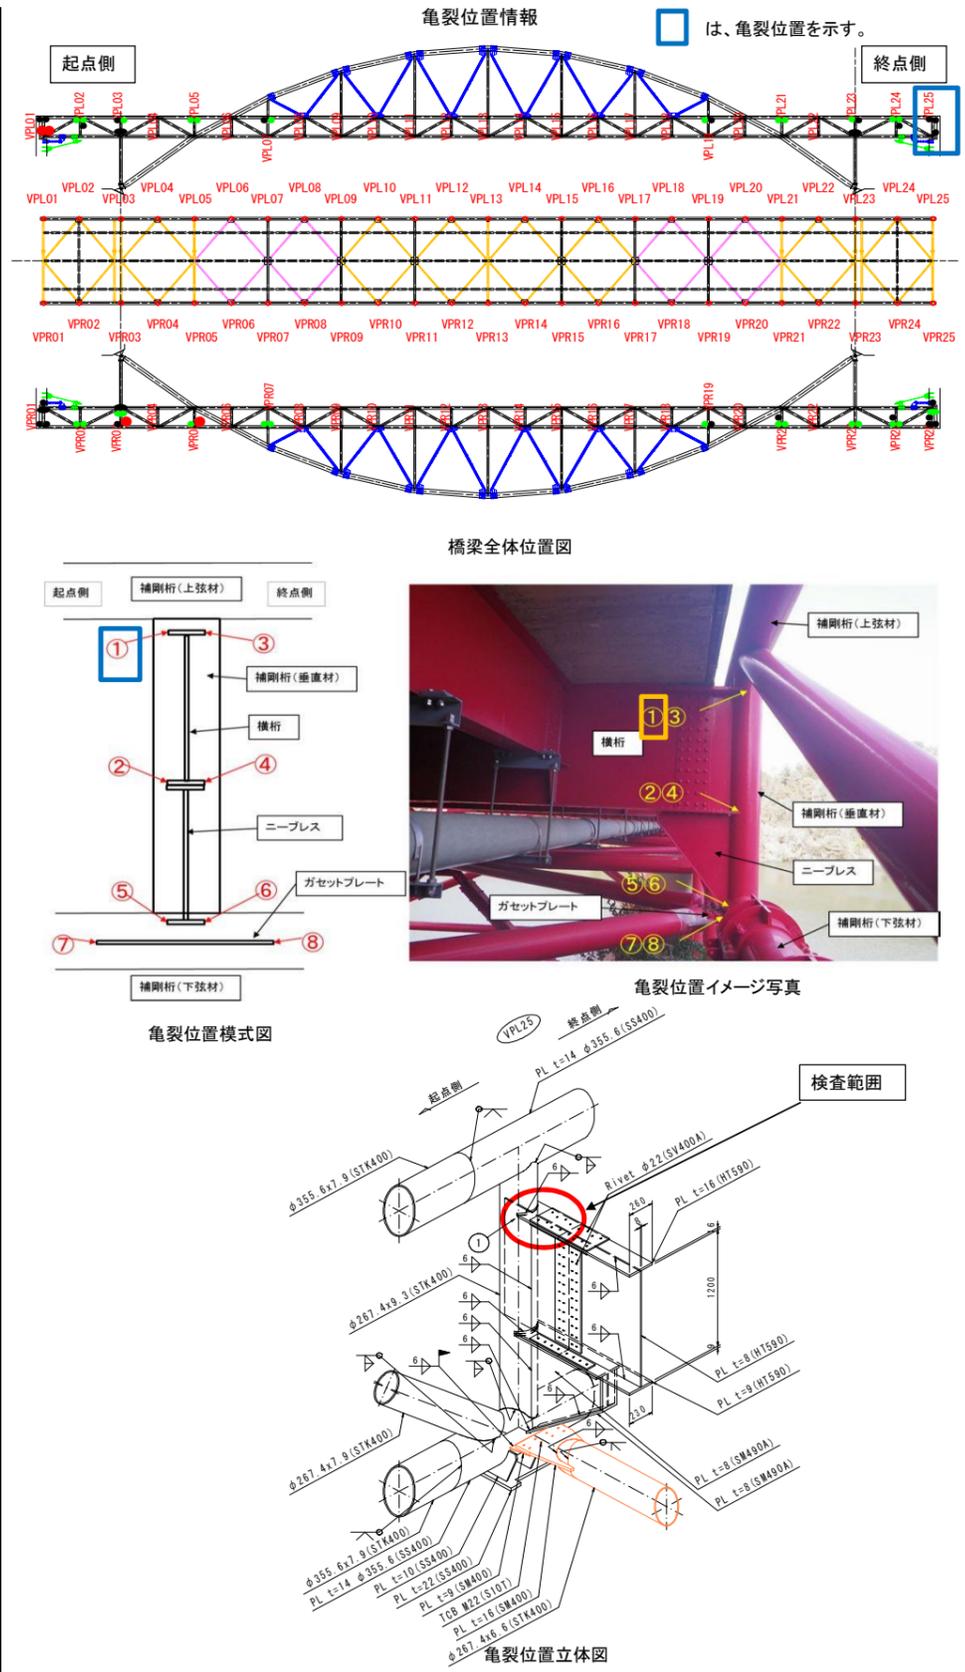
橋梁名	伊達橋	VPL	25	点検位置	①						
<p>磁粉探傷検査 (塗膜除去)</p> <p>検査範囲: ビード止端部から20mm</p> <p>溶接仕上げ状況</p> <p>ビード仕上げ無し</p>											
<p>磁粉探傷検査 (亀裂指示模様)</p> <p>①:l=48mm ②:l=50mm</p> <p>※未切削</p>											
<table border="1"> <tr> <td>MT結果</td> <td>あり</td> <td>○</td> </tr> <tr> <td>亀裂の有無</td> <td>なし</td> <td>---</td> </tr> </table>						MT結果	あり	○	亀裂の有無	なし	---
MT結果	あり	○									
亀裂の有無	なし	---									
<p>目視検査</p> <p>塗膜割れのマーキング</p>											
<p>目視検査 (スケッチ)</p>

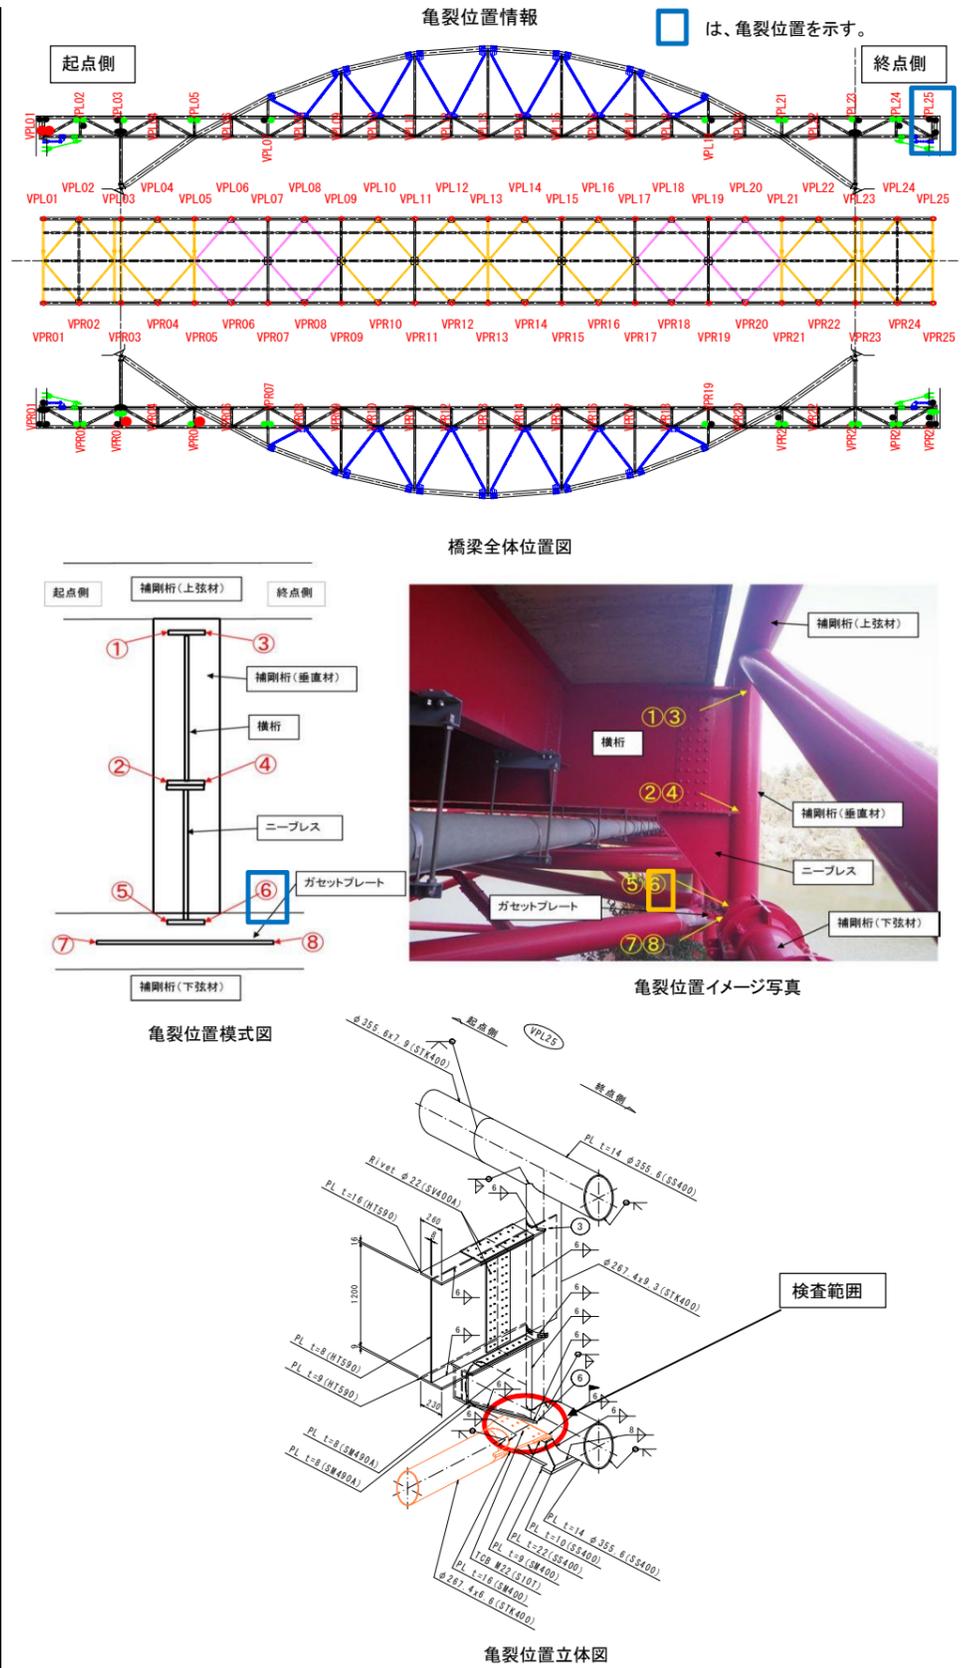
MT結果		亀裂の有無		あり	○	なし	---
MT結果													
亀裂の有無													
あり	○												
なし	---												
<p>磁粉探傷検査 (スケッチ)</p> <p>特記事項</p> <p>ニープレス下フランジ: 100 × 8 × 1125 (SM490A)</p> <p>70mm</p> <p>亀裂延長: 70mm</p> <p>ビード幅: 14.1mm のど厚: 3.9mm 余盛量: 6.1mm 仕上げ: 無 止端部の状態: 異常なし</p> <p>ビード幅: 12.8mm のど厚: 5.7mm 余盛量: -1.7mm 仕上げ: 無 止端部の状態: 異常なし</p>													
<p>検査力所の養生</p> <p>※応急対策後(切削、ストップホール等)に防錆処理を行う。</p>

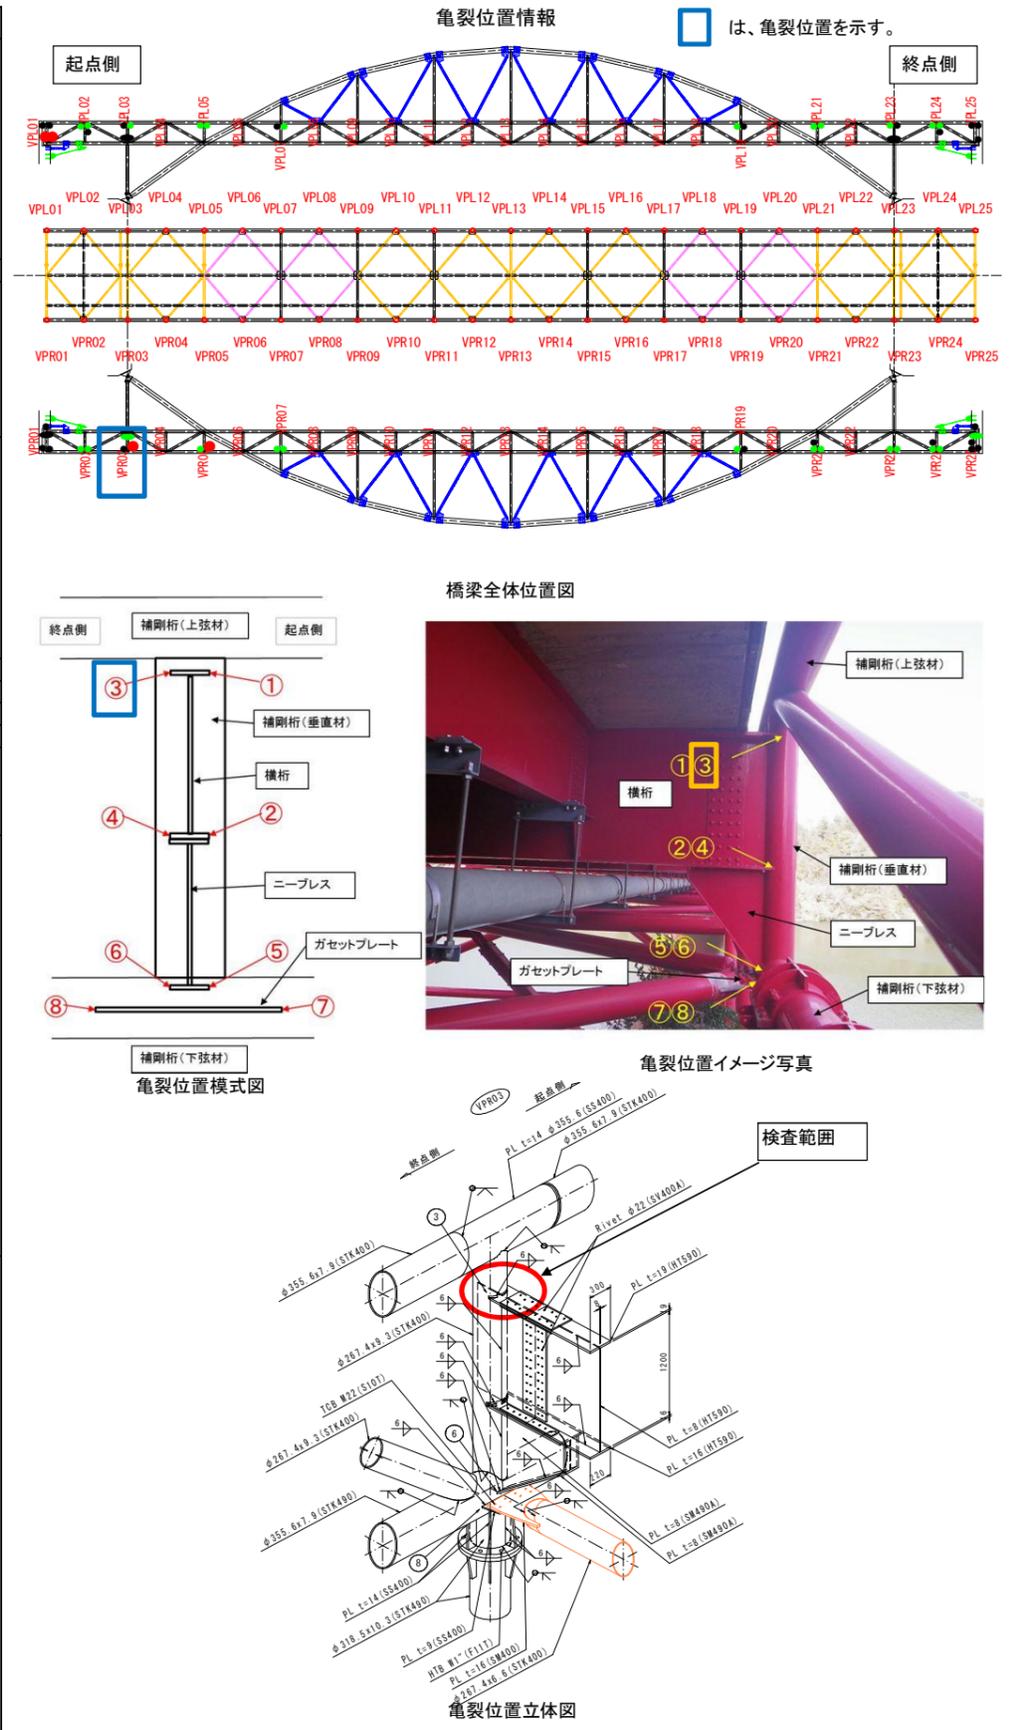
MT結果	亀裂の有無	あり	○	なし	---
MT結果	亀裂の有無										
あり	○										
なし	---										
<p>磁粉探傷検査 (スケッチ)</p> <p>特記事項</p> <p>亀裂延長:50mm</p>											
<p>磁粉探傷検査 (スケッチ)</p> <p>特記事項</p> <p>亀裂延長:50mm</p> <p>ビード幅:9.4mm のど厚:3.5mm 余盛量:3.5mm 仕上げ:無 止端部の状態:異常なし</p> <p>横桁上フランジ:300×19×420(HT590)</p> <p>垂直材:φ267.4×9.3×2227(STK400)</p> <p>ビード幅:17.0mm のど厚:6.1mm 余盛量:2.9mm 仕上げ:無 止端部の状態:異常なし</p>											
<p>検査力所の養生</p> <p>※応急対策後(切削、ストップホール等)に防錆処理を行う。</p>

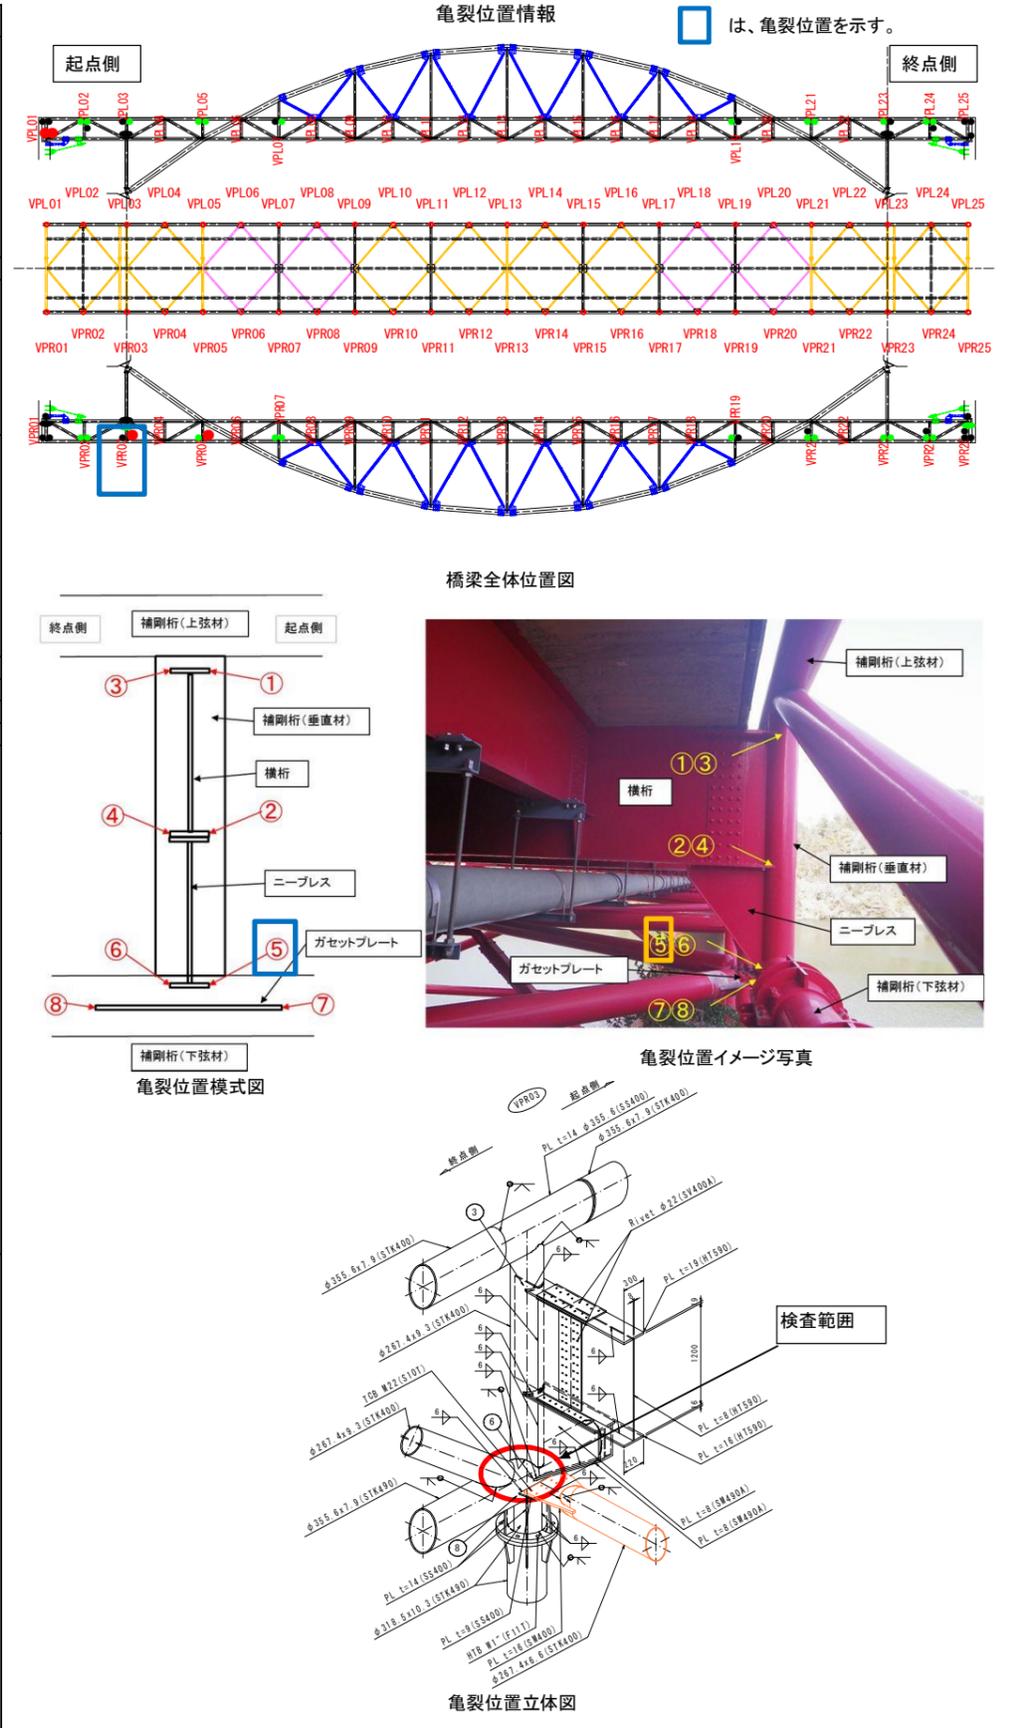
橋梁名	伊達橋	VPR	03	点検位置	⑤⑥-1						
<p>磁粉探傷検査 (塗膜除去)</p> <p>検査範囲: ビード止端部から20mm</p> <p>溶接仕上げ状況</p> <p>ビード仕上げ無し</p> <p>磁粉探傷検査 (亀裂指示模様)</p> <p>①: 1=156mm (28+105+23) ②: 1=19mm</p> <p>※未切削</p> <p>MT結果</p> <table border="1"> <tr><td>亀裂の有無</td><td>あり</td><td>○</td></tr> <tr><td></td><td>なし</td><td>---</td></tr> </table>						亀裂の有無	あり	○		なし	---
亀裂の有無	あり	○									
	なし	---									
<p>磁粉探傷検査 (スケッチ)</p> <p>特記事項</p> <p>寸法凡例</p> <p>—: 亀裂延長 - -: 離隔距離</p> <p>亀裂延長: 175mm (156+19)</p> <p>検査力所の養生</p> <p>※応急対策後(切削、ストップホール等)に防錆処理を行う。</p> <p>写真内○数字は、亀裂間隔を示す。</p>
