伊達橋 亀裂台帳

伊達橋亀裂台帳(その1)

整備局	中国地方整備局	事務所名	岡山国道事務所	出張所名	岡南維持出張所	路線名	一般国道30号	現旧区分	現	整理番号1	—
橋梁名	伊達橋	構造形式	ゲルバー鋼ランガーアーチ橋	完成年月	昭和42年	設計基準	昭和39年	製作施工業者	三井造船株式会社	調査年月日	平成26年3月31日

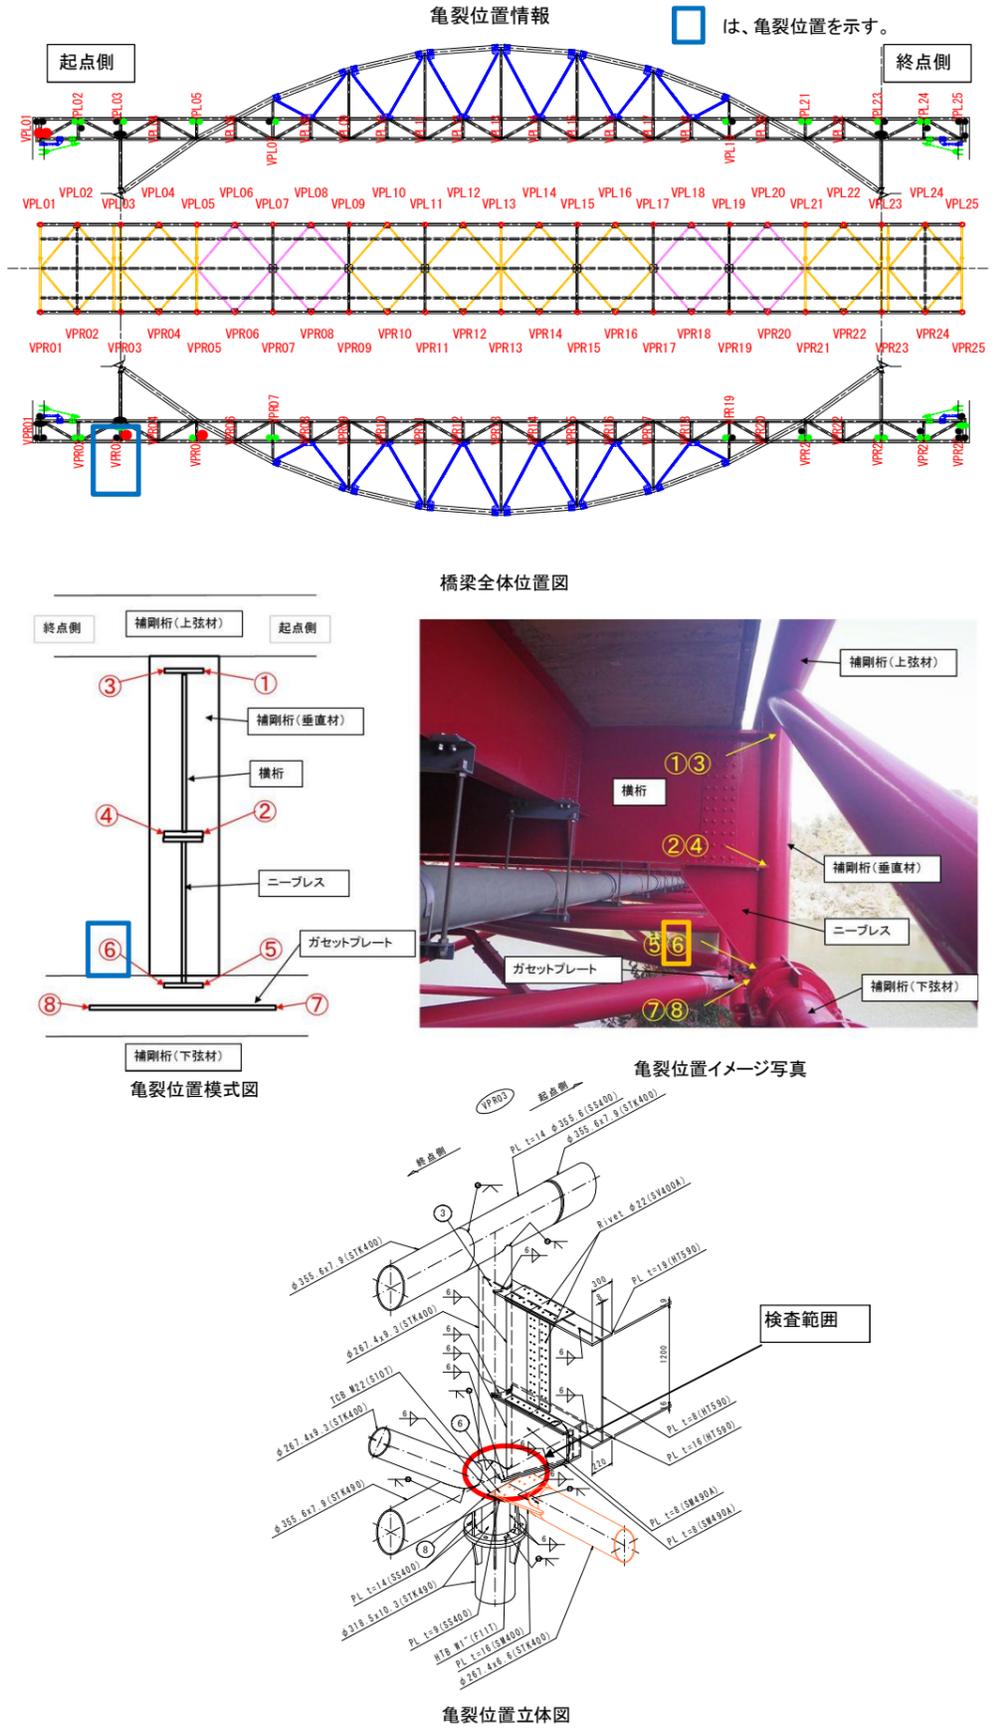
橋梁名	伊達橋	VPR	03	点検位置	⑤⑥-2						
<p>磁粉探傷検査 (塗膜除去)</p> <p>検査範囲: ビード止端部から20mm</p> <p>溶接仕上げ状況</p> <p>ビード仕上げ無し</p> <p>磁粉探傷検査 (亀裂指示模様)</p> <p>①: 1=156mm</p> <p>※未切削</p> <p>MT結果</p> <table border="1"> <tr><td>亀裂の有無</td><td>あり</td><td>○</td></tr> <tr><td></td><td>なし</td><td>---</td></tr> </table>						亀裂の有無	あり	○		なし	---
亀裂の有無	あり	○									
	なし	---									
<p>磁粉探傷検査 (スケッチ)</p> <p>特記事項</p> <p>ニープレス下フランジ: 100 × 8 × 1125 (SM490A)</p> <p>ビード幅: 8.5mm のど厚: 2.3mm 余盛量: 1.7mm 仕上げ: 無 止端部の状態: 異常なし</p> <p>ビード幅: 12.0mm のど厚: 5.7mm 余盛量: -1.7mm 仕上げ: 無 止端部の状態: 異常なし</p> <p>亀裂延長: 156mm (28+105+23)</p>											
<p>検査力所の養生</p> <p>※応急対策後(切削、ストップホール等)に防錆処理を行う。</p> <p>のど厚・余盛測定位置</p> <p>28</p> <p>105</p> <p>23</p>

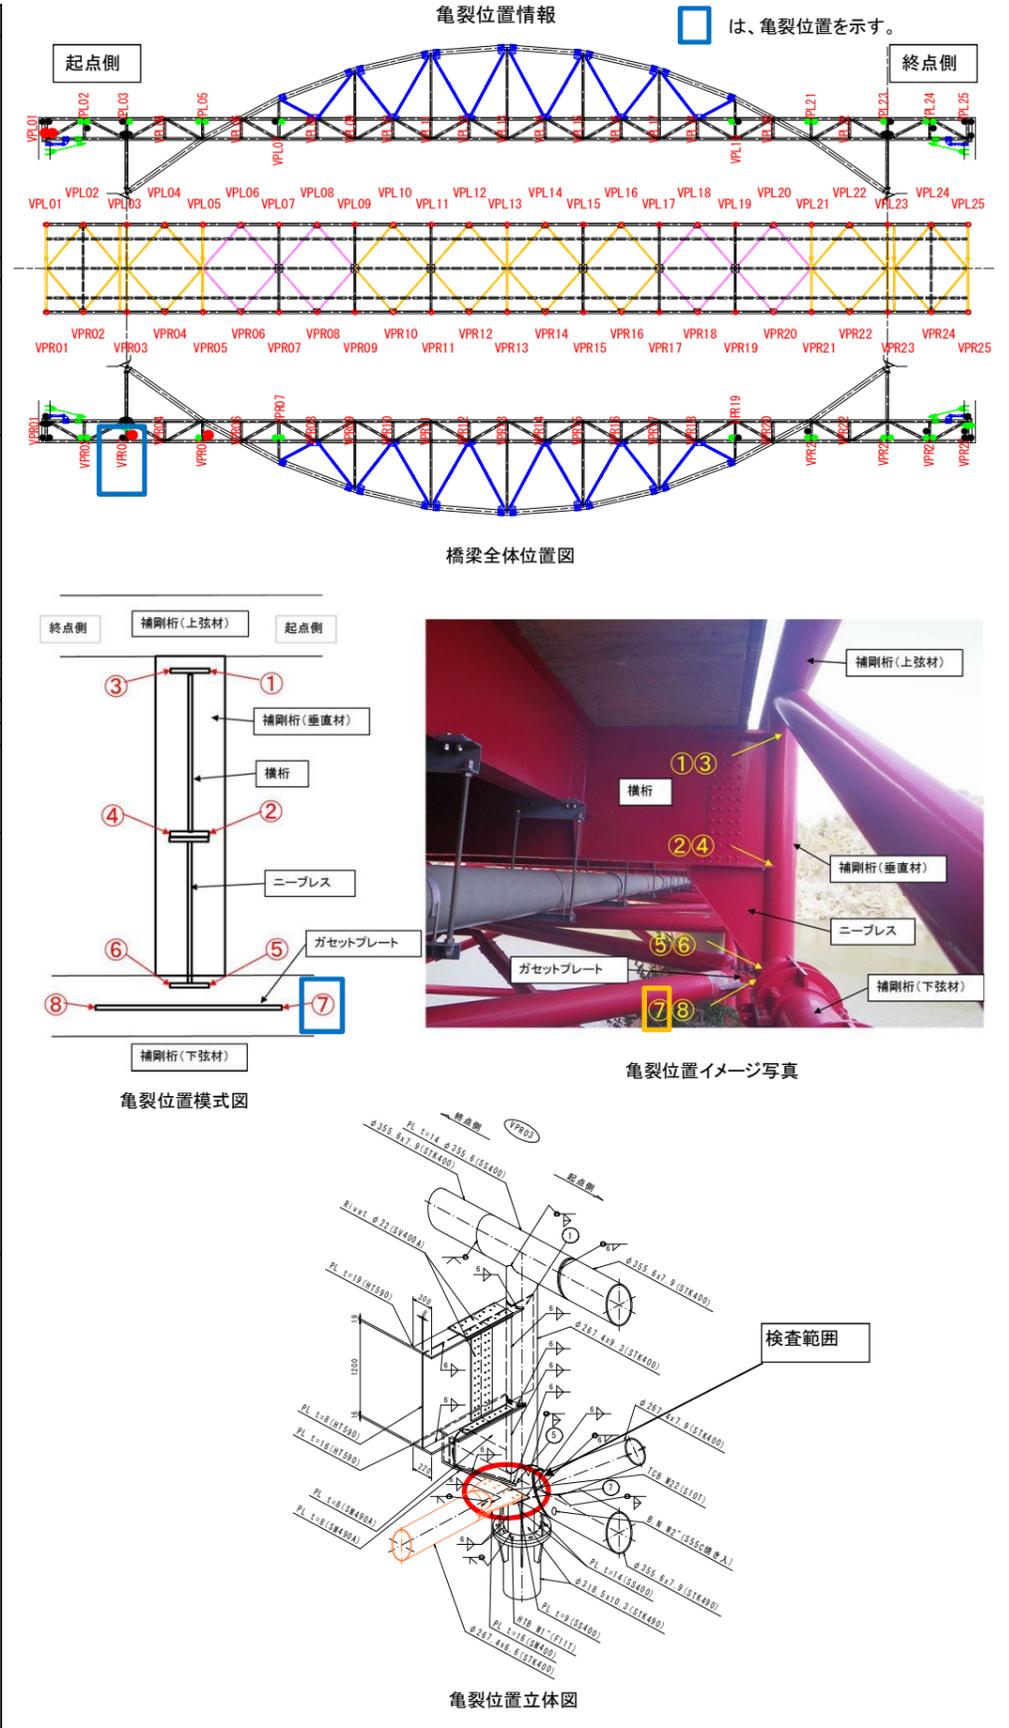
橋梁名	伊達橋	VPR	03	点検位置	⑦⑧-1
<p>磁粉探傷検査 (塗膜除去)</p> <p>検査範囲:ビード止端部から20mm</p> <p>溶接仕上げ状況</p> <p>ビード仕上げ無し</p> <p>磁粉探傷検査 (亀裂指示模様)</p> <p>①:1=320mm ※未切削</p> <p>MT結果 亀裂の有無 あり ○ なし ---</p>					
<p>磁粉探傷検査 (スケッチ)</p> <p>特記事項</p> <p>寸法凡例 -: 亀裂延長 -: 離隔距離</p> <p>亀裂延長:320mm</p> <p>検査力所の養生 ※応急対策後(切削、ストップホール等)に防錆処理を行う。</p>

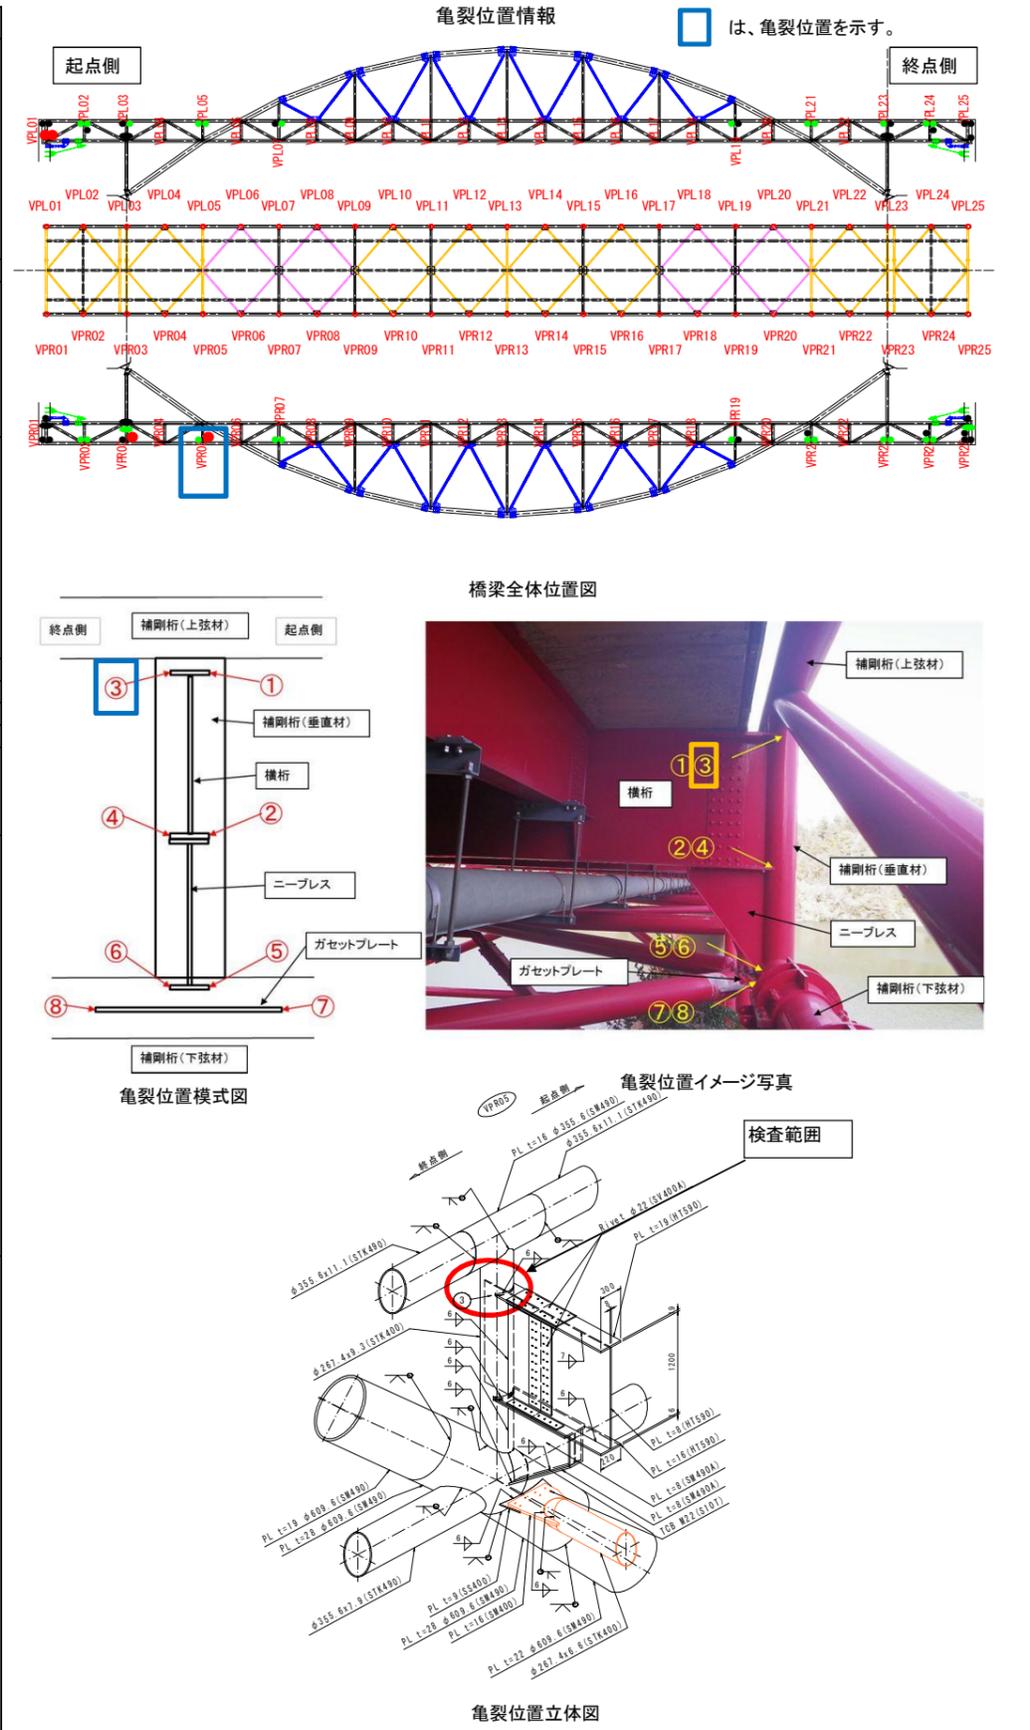
橋梁名	伊達橋	VPR	05	点検位置	③						
磁粉探傷検査 (塗膜除去) 検査範囲: ビード止端部から20mm											
溶接仕上げ状況 ビード仕上げ無し											
磁粉探傷検査 (亀裂指示模様) ①: l=93mm ※未切削											
<table border="1"> <tr> <td>MT結果</td> <td>あり</td> <td>○</td> </tr> <tr> <td>亀裂の有無</td> <td>なし</td> <td>---</td> </tr> </table>						MT結果	あり	○	亀裂の有無	なし	---
MT結果	あり	○									
亀裂の有無	なし	---									
磁粉探傷検査 (スケッチ) 特記事項 亀裂延長: 93mm											
検査力所の養生 ※応急対策後(切削、ストップホール等)に防錆処理を行う。

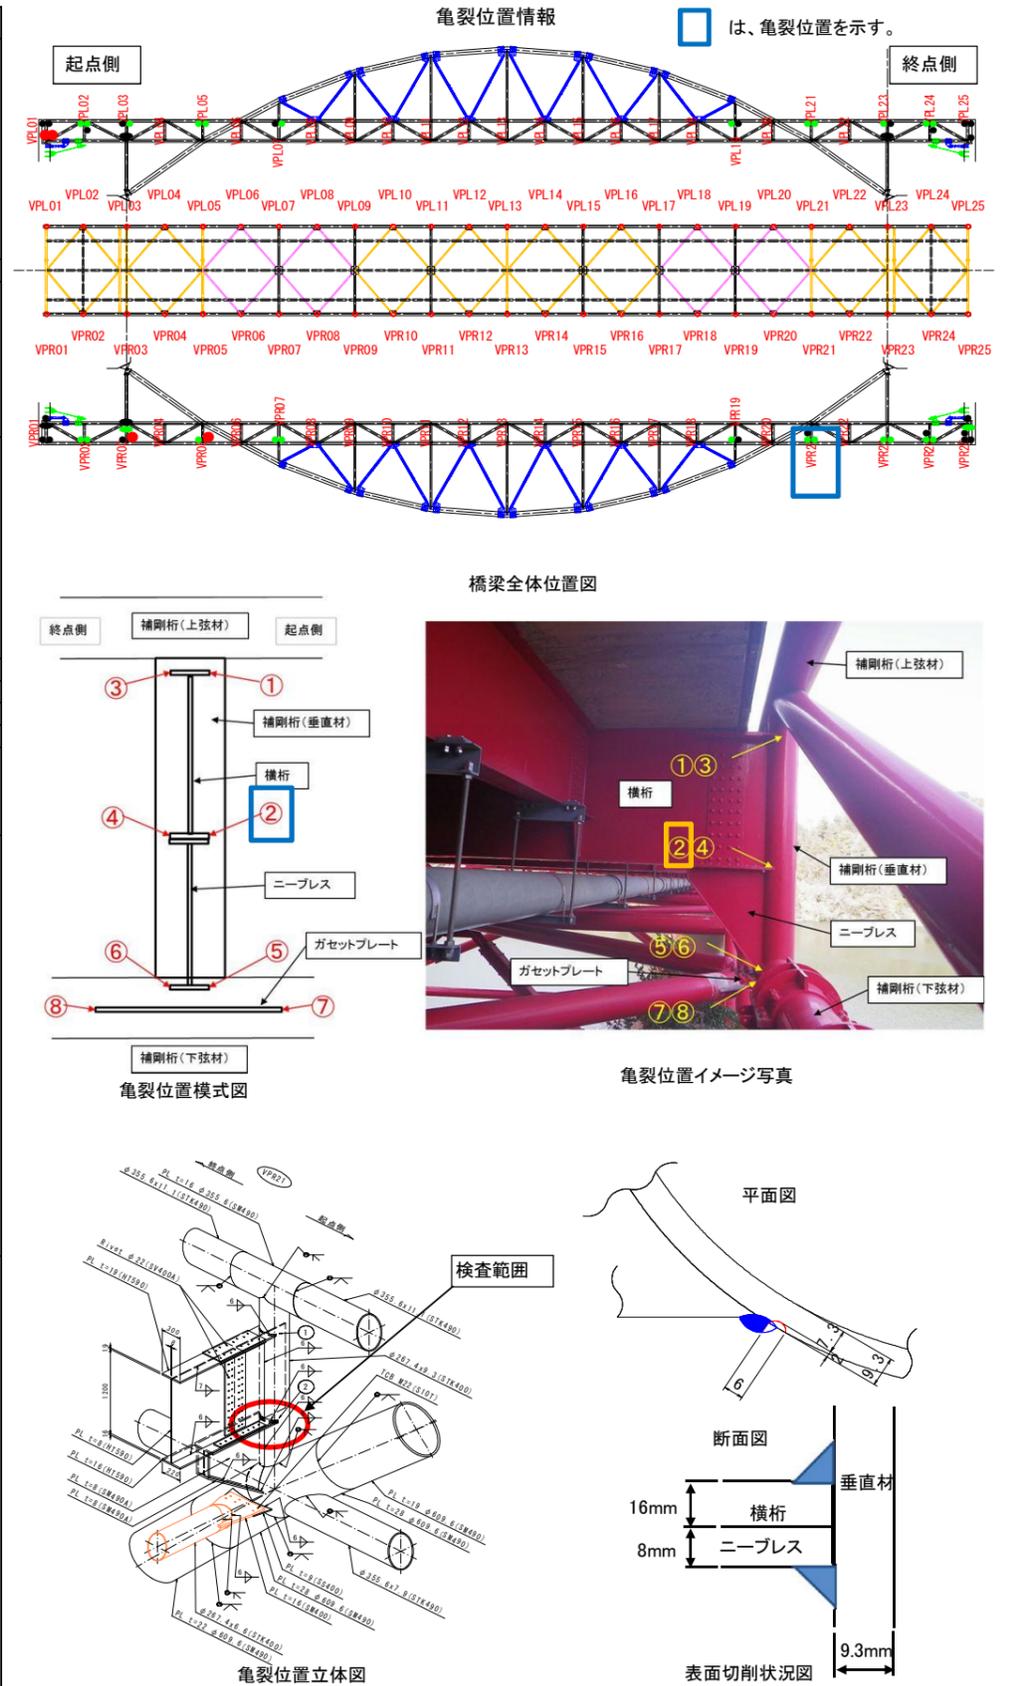
橋梁名	伊達橋	VPR	21	点検位置	②				
<p>磁粉探傷検査</p> <p>(塗膜除去)</p> <p>検査範囲: ビード止端部から20mm</p> <p>溶接仕上げ状況</p> <p>ビード仕上げ無し</p> <p>磁粉探傷検査</p> <p>(亀裂指示模様)</p> <p>①:1=18mm</p> <p>※切削後</p> <p>MT結果 亀裂の有無</p> <table border="1"> <tr> <td>あり</td> <td>○</td> </tr> <tr> <td>なし</td> <td>---</td> </tr> </table>						あり	○	なし	---
あり	○								
なし	---								
<p>磁粉探傷検査</p> <p>(スケッチ)</p> <p>特記事項</p> <p>亀裂延長:18mm</p> <p>ビード幅:11.3mm のど厚:5.7mm 余盛量:1.8mm 仕上げ:無 止端部の状態:異常なし</p> <p>横桁下フランジ:220×16×420</p> <p>垂直材:φ267.4×9.3×2227</p> <p>のど厚:1.8mm 余盛量:4.2mm 仕上げ:無 止端部の状態:異常なし</p>									
<p>検査力所の養生</p> <p>※応急対策後(切削、ストップホール等)に防錆処理を行う。</p>

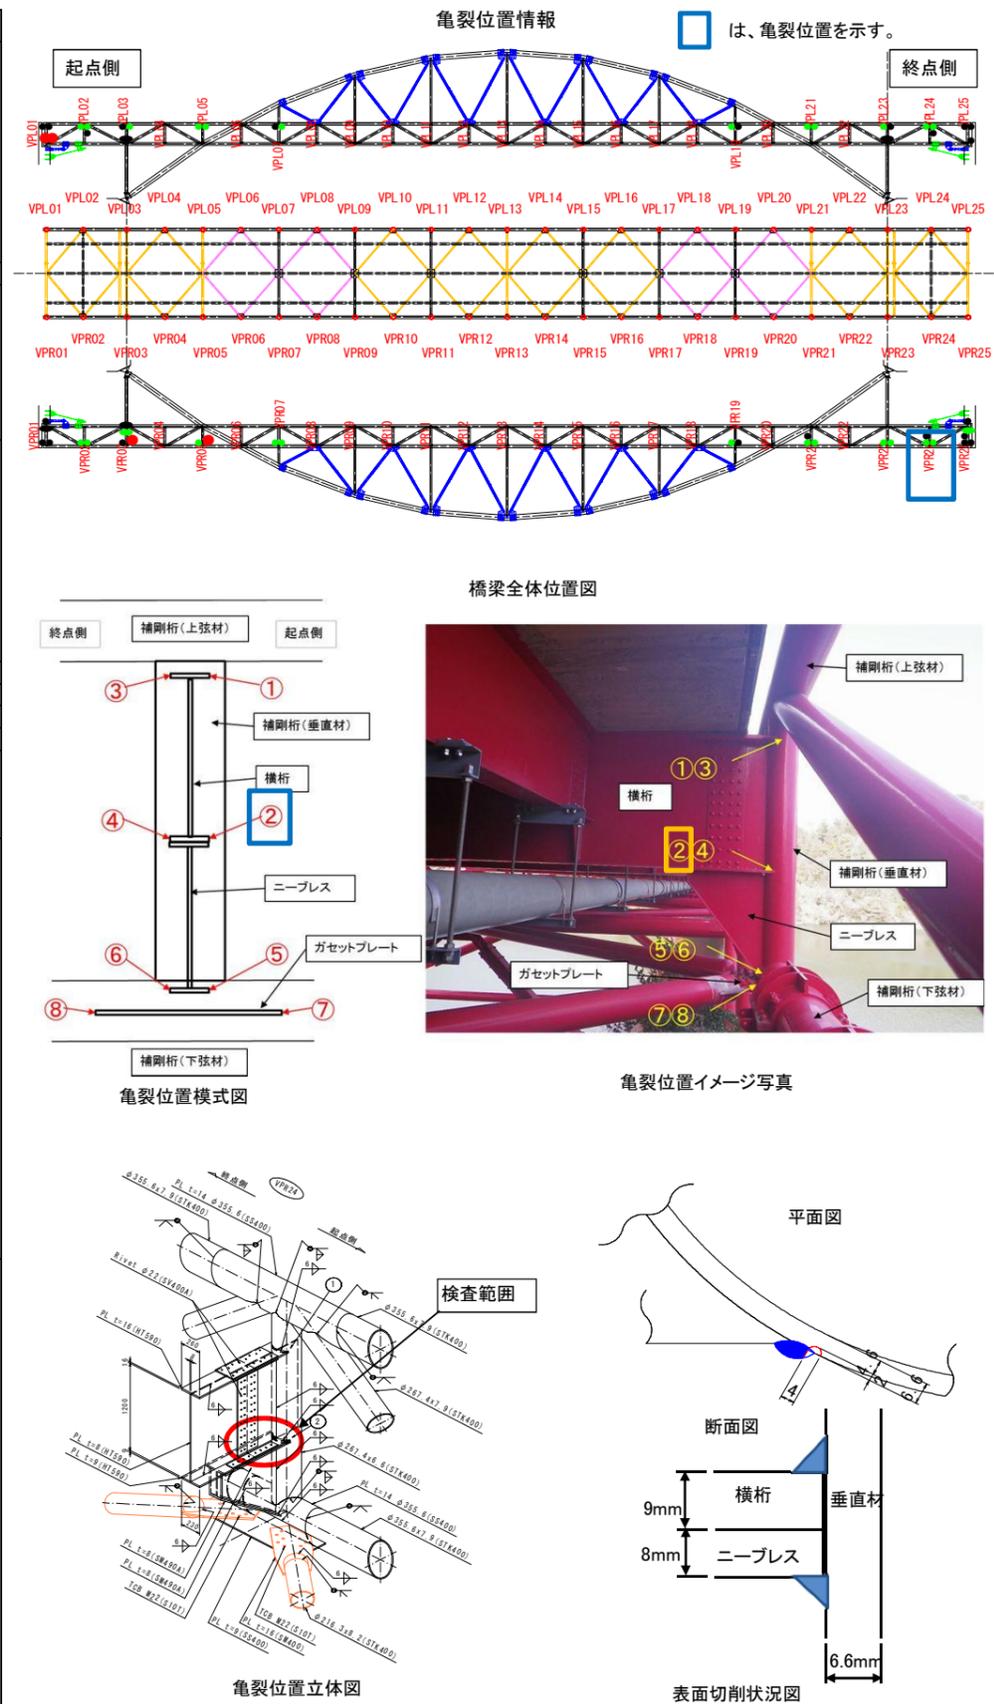
MT結果	亀裂の有無	あり	○	なし	---
MT結果	亀裂の有無										
あり	○										
なし	---										
<p>磁粉探傷検査 (スケッチ)</p> <p>特記事項</p> <p>亀裂延長:40mm</p>											
<p>検査力所の養生</p> <p>※応急対策後(切削、ストップホール等)に防錆処理を行う。</p>

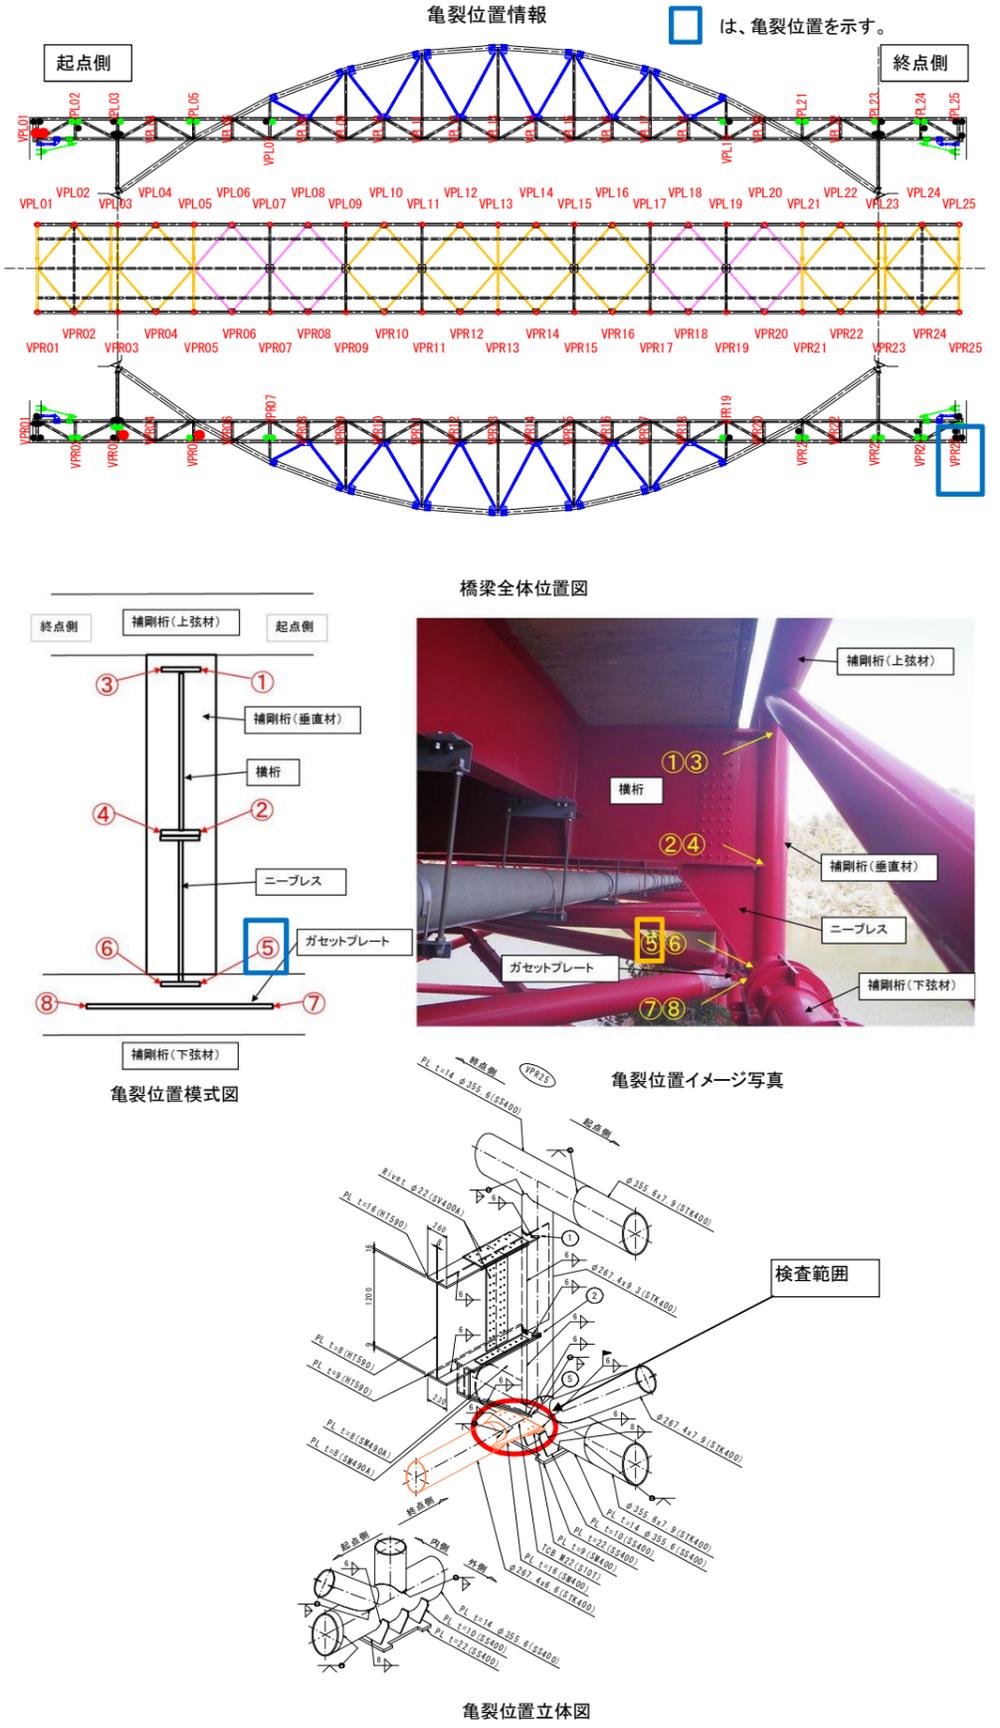
橋梁名	伊達橋	VPR	25	点検位置	⑤
磁粉探傷検査 (塗膜除去)					
検査範囲: ビード止端部から20mm					
溶接仕上げ状況					
ビード仕上げ無し					
磁粉探傷検査 (亀裂指示模様)					
①:l=60mm ②:l=23mm ③:l=20mm ④:l=23mm					
※未切削 MT結果 亀裂の有無 あり ○ なし ---					
磁粉探傷検査 (スケッチ)					
特記事項					
寸法凡例					
-: 亀裂延長 -: 離隔距離					
ビード幅: 8.4mm のど厚: 6.0mm 余盛量: 6.0mm 仕上げ: 無 止端部の状態: 異常なし					
ニープレス下フランジ: 100 × 8 × 1125 (SM490A) ビード幅: 10.0mm のど厚: 4.2mm 余盛量: 1.8mm 仕上げ: 無					
亀裂延長: 126mm (60+23+20+23)					
検査力所の養生					
※応急対策後(切削、ストップホール等)に防錆処理を行う。					
写真内○数字は、亀裂間隔を示す。

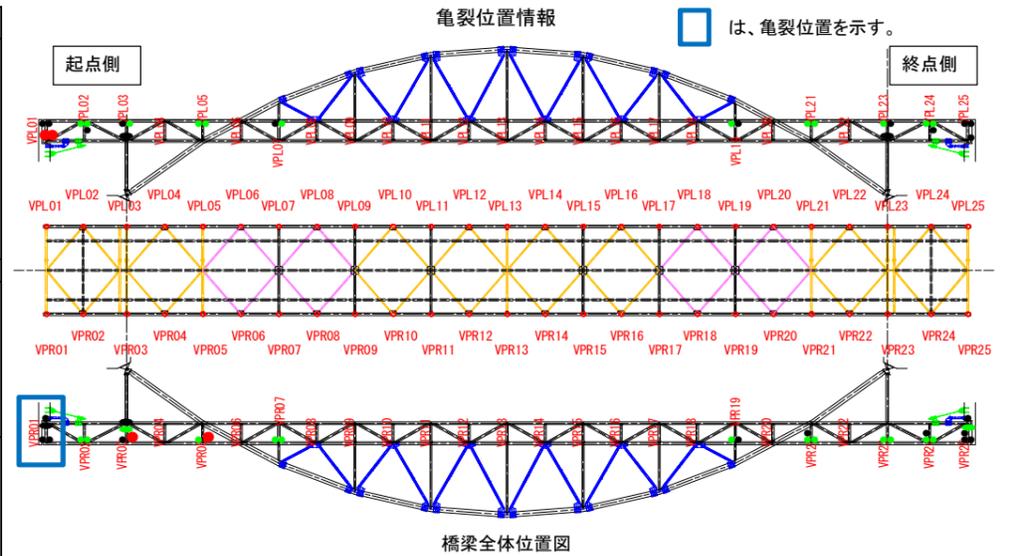
MT結果	亀裂の有無	あり	○	なし	---
MT結果	亀裂の有無										
あり	○										
なし	---										
<p>磁粉探傷検査 (スケッチ)</p> <p>特記事項</p> <p>亀裂延長: 10mm</p>											
<p>検査カ所の養生</p> <p>※応急対策後(切削、ストップホール等)に防錆処理を行う。</p>
