ストップホール状況（個表）

- ①VPL シリーズ-----P1
- ②VPR シリーズ-----P8
- ③Bh0506(支承リブ)-----P16

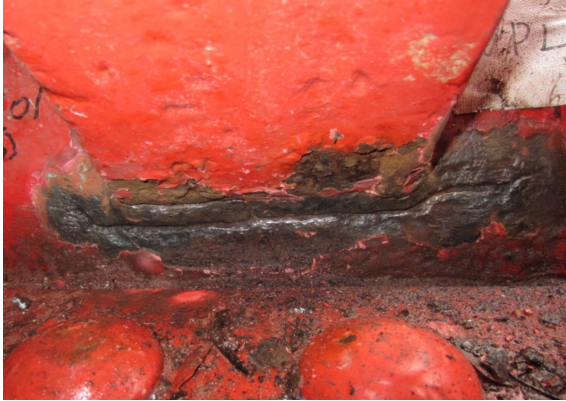
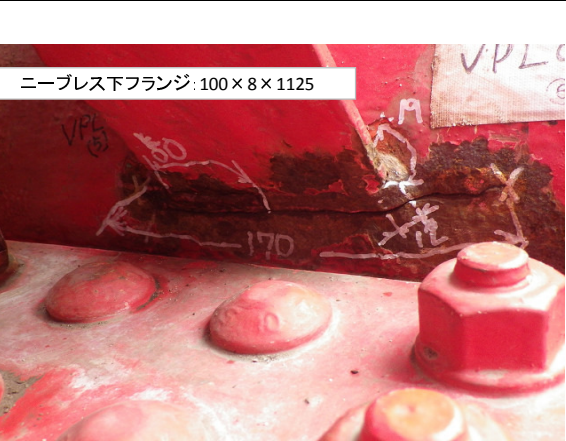
| 亀裂調査結果 | | | | | |
|---|---|---|---|---|---|
| 橋梁名 | 伊達橋 | VPL | 01 | 点検位置 | ⑥ |

| 亀裂調査結果 | | | | | |
|---|---|---|---|---|---|
| | | ①:l=170mm<br>②:l=50mm<br><br>※未切削 | | | |
| | | 亀裂の有無<br>あり ○<br>なし --- | | | |
| | | 亀裂延長:220mm<br>(170+50) | | | |

| 亀裂調査結果 | | | | | |
|---|---|---|---|---|---|
| | | ※応急対策後(ストップホール)に防錆処理を行う。 | | | |

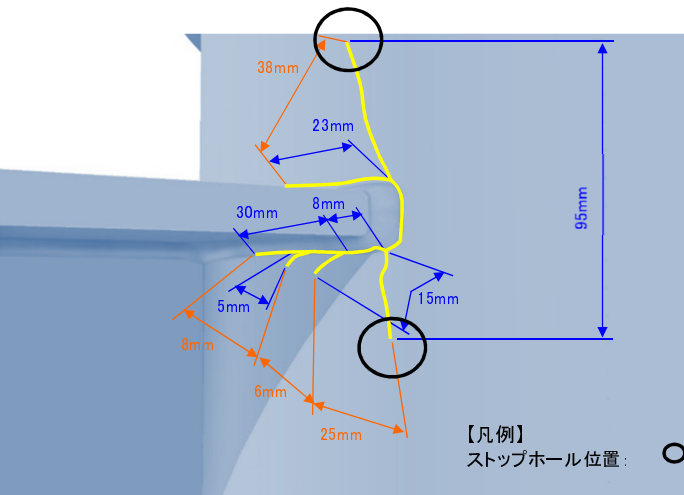
| 伊達橋 応急対策(ストップホール) VPL02-③ | | | |

| 伊達橋 応急対策(ストップホール) VPL02-③ | | | |
|---|---|---|---|
| <div></div> <div>【凡例】<br/>ストップホール位置: ○</div> | | 【特徴】<br>■上フランジの下面(又は上面)及びコバ面の、垂直材側の止端部に沿う亀裂かつ、垂直母材に進行した亀裂(亀裂先端は、止端部と垂直材の両方) | |

| 伊達橋 応急対策(ストップホール) VPL02-③ | | | |
|---|---|---|---|
| | | 【応急措置】<br>■十分にフランジから離れた亀裂について、ストップホールを実施<br>①亀裂先端から2～3mm離れた位置を中心に施工<br>②削孔機が設置出来ないため、ドリルにて16mm削孔<br>※孔壁の処理が出来る径<br>③仕上げ砥石は #120を使用<br>④孔壁をMT調査 | |

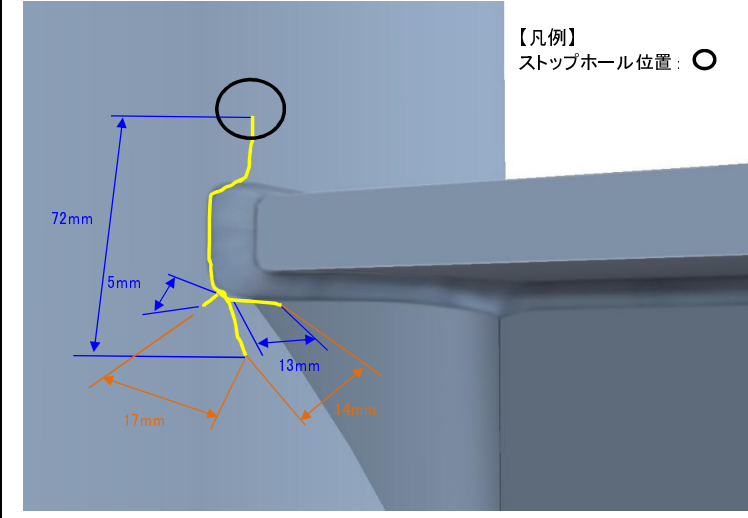
| 伊達橋 応急対策(ストップホール) VPL05-① | | | |

| 伊達橋 応急対策(ストップホール) VPL05-① | | | |
|---|--|--|--|
| 【特徴】<br>■上フランジの下面(又は上面)及びコバ面の、垂直材側の止端部に沿う亀裂かつ、垂直母材に進行した亀裂(亀裂先端は、止端部と垂直材の両方) | | | |

| 伊達橋 応急対策(ストップホール) VPL05-① | | | |
|---|--|--|--|
| 【応急措置】<br>■十分にフランジから離れた亀裂について、ストップホールを実施<br>①亀裂先端から2~3mm離れた位置を中心に施工<br>②削孔機が設置出来ないため、ドリルにて16mm削孔<br>※孔壁の処理が出来る径<br>③仕上げ砥石は #120を使用<br>④孔壁をMT調査 | | | |

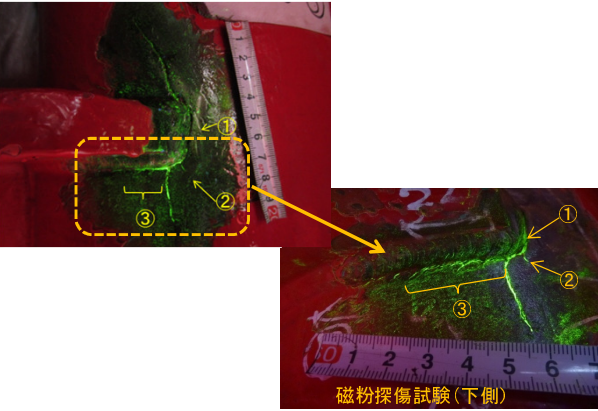
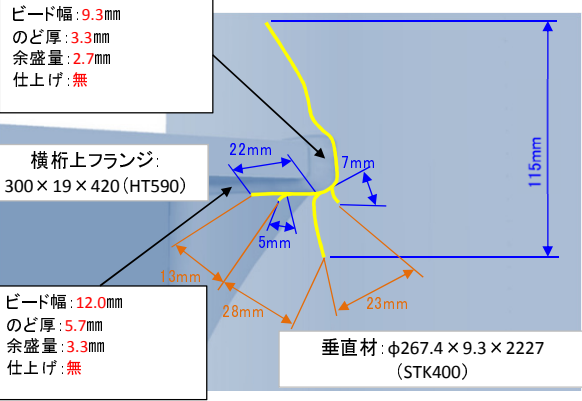
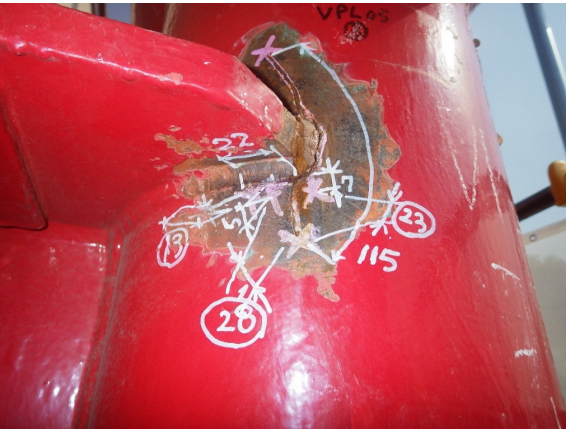
| 亀裂調査結果 | | | | |
|---|---|---|---|---|
| 橋梁名 | 伊達橋 | VPL | 05 | 点検位置 |

| 亀裂調査結果 | | | | |
|---|---|---|---|---|
| 磁粉探傷検査<br>(亀裂指示模様)<br>①:l=115mm<br>②:l=7mm<br>③:l=22、5mm<br>※未切削<br>MT結果<br>亀裂の有無<br>あり ○<br>なし --- | | | | |
| 磁粉探傷検査<br>(スケッチ)<br>特記事項<br>寸法凡例<br>— : 亀裂延長<br>- - : 離隔距離<br>亀裂延長:149mm<br>(115+7+22+5) | | | | |

| 亀裂調査結果 | | | | |
|---|---|---|---|---|
| 検査力所の養生<br>※応急対策後(ストップホール)に防錆処理を行う。 | | | | |

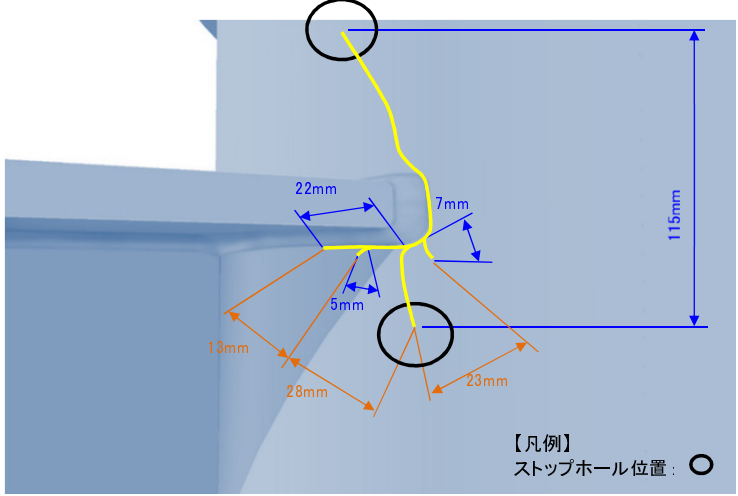
| 伊達橋 応急対策(ストップホール) VPL05-③ | | | |
|---|---|---|---|
| <div></div> | | 【特徴】<br>■上フランジの下面(又は上面)及びコバ面の、垂直材側の止端部に沿う亀裂<br>かつ、垂直母材に進行した亀裂<br>(亀裂先端は、止端部と垂直材の両方)<br>【応急措置】<br>■十分にフランジから離れた亀裂について、ストップホールを実施<br>①亀裂先端から2~3mm離れた位置を中心に施工<br>②削孔機が設置出来ないため、ドリルにて16mm削孔<br>※孔壁の処理が出来る径<br>③仕上げ砥石は #120を使用<br>④孔壁をMT調査 | |

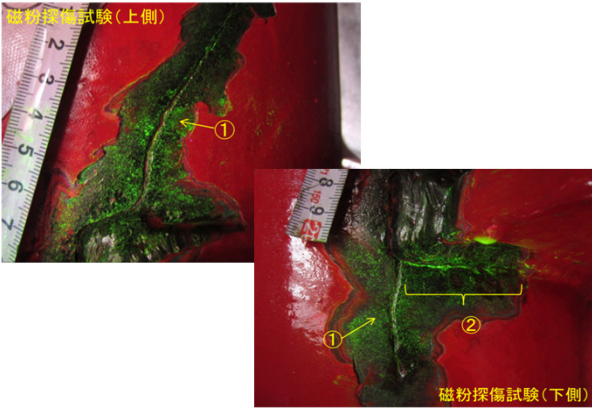
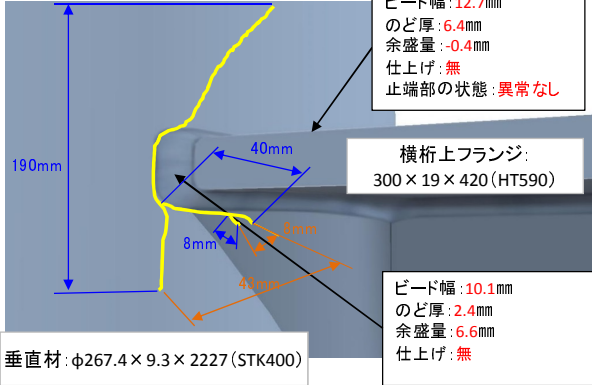
| 亀裂調査結果 | | | | | |
|---|---|---|---|---|---|
| 橋梁名 | 伊達橋 | VPL | 21 | 点検位置 | ① |

| 亀裂調査結果 | | | | | |
|---|---|---|---|---|---|
| | | | | | 磁粉探傷検査<br>(亀裂指示模様)<br>①:l=190mm<br><br>※未切削 |
| | | | | | 磁粉探傷検査<br>(スケッチ)<br><br>特記事項<br><br>寸法凡例<br>—: 亀裂延長<br>- -: 離隔距離<br><br>亀裂延長:190mm |

| 亀裂調査結果 | | | | | |
|---|---|---|---|---|---|
| | | | | | 検査力所の養生<br><br>※応急対策後(ストップホール)に防錆処理を行う。 |

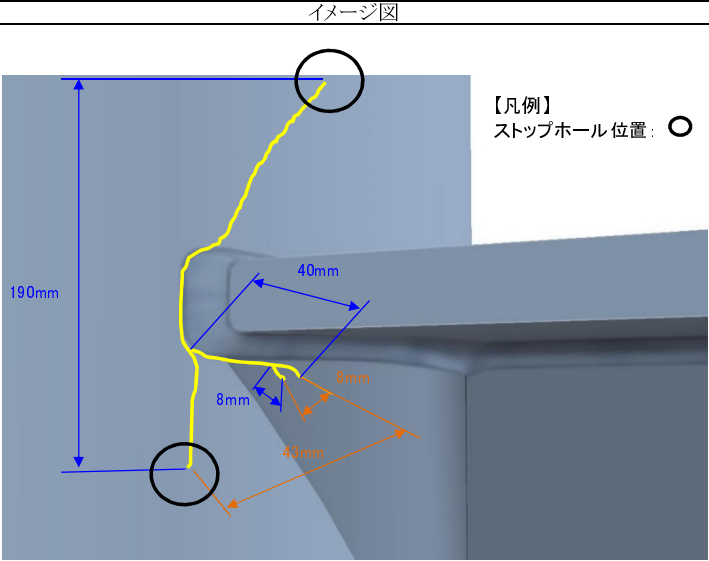
| 伊達橋 応急対策(ストップホール) VPL21-① | | | |
|---|---|---|---|
| | | 備考<br>【特徴】<br>■上フランジの下面(又は上面)及びコバ面の、垂直材側の止端部に沿う亀裂かつ、垂直母材に進行した亀裂(亀裂先端は、止端部と垂直材の両方)<br><br>【応急措置】<br>■十分にフランジから離れた亀裂について、ストップホールを実施<br>①亀裂先端から2~3mm離れた位置を中心に施工<br>②削孔機が設置出来ないため、ドリルにて16mm削孔<br>※孔壁の処理が出来る径<br>③仕上げ砥石は #120を使用<br>④孔壁をMT調査 | |

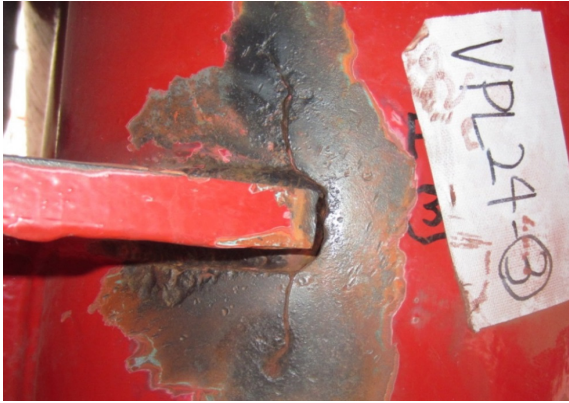
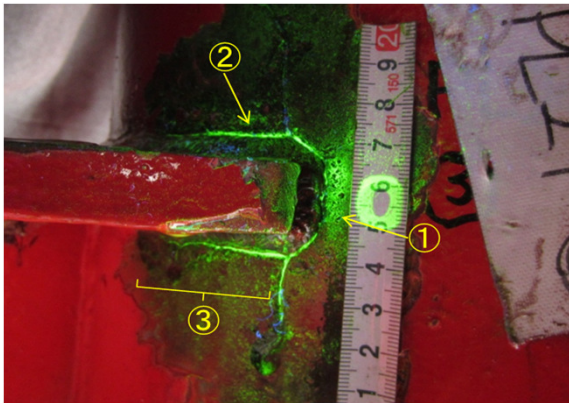
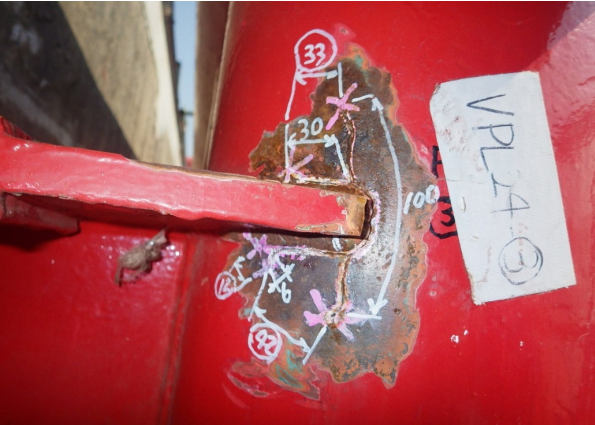
| 亀裂調査結果 | | | | | |
|---|---|---|---|---|---|
| 橋梁名 | 伊達橋 | VPL | 24 | 点検位置 | ③ |

| 亀裂調査結果 | | | | | |
|---|---|---|---|---|---|
| | | ①:l=100mm<br>②:l=30mm<br>③:l=50、6mm | | | |
| | | 亀裂延長:186mm<br>(100+30+50+6) | | | |

| 亀裂調査結果 | | | | | |
|---|---|---|---|---|---|
| | | ※応急対策後(ストップホール)に防錆処理を行う。 | | | |

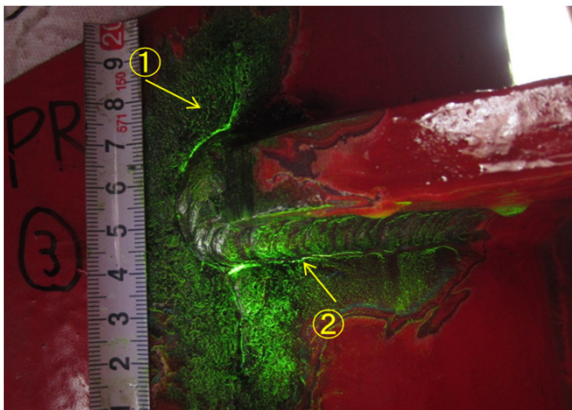
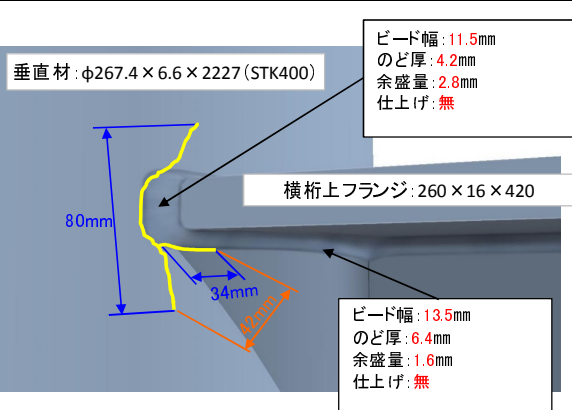
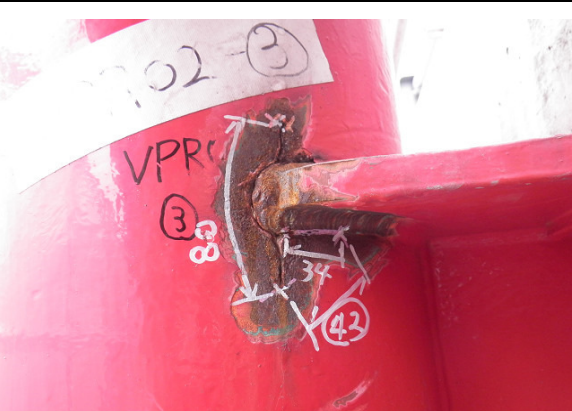
| 亀裂調査結果 | | | | |
|---|---|---|---|---|
| 橋梁名 | 伊達橋 | VPR | 02 | 点検位置 |

| 亀裂調査結果 | | | | |
|---|---|---|---|---|
| 磁粉探傷検査<br>(亀裂指示模様)<br>①:l=80mm<br>②:l=34mm<br>※未切削 | | | | |
| 磁粉探傷検査<br>(スケッチ)<br>特記事項<br>寸法凡例<br>—: 亀裂延長<br>—: 離隔距離<br>亀裂延長:114mm<br>(80+34) | | | | |

| 亀裂調査結果 | | | | |
|---|---|---|---|---|
| 検査力所の養生<br>※応急対策後(ストップホール)に防錆処理を行う。 | | | | |

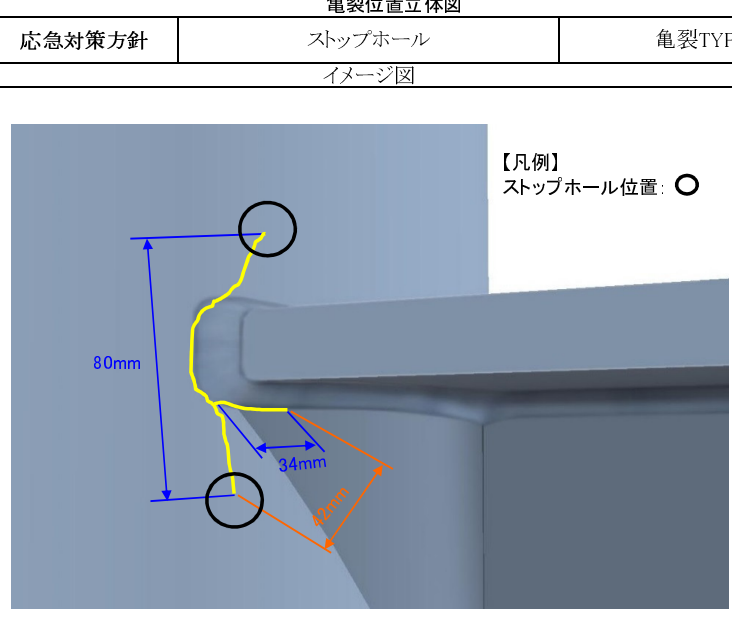
| 伊達橋 応急対策(ストップホール) VPR02-③ | | | |
|---|---|---|---|
| | | 【特徴】<br>■上フランジの下面(又は上面)及びコバ面の、垂直材側の止端部に沿う亀裂かつ、垂直母材に進行した亀裂(亀裂先端は、止端部と垂直材の両方)<br><br>【応急措置】<br>■十分にフランジから離れた亀裂について、ストップホールを実施<br>①亀裂先端から2~3mm離れた位置を中心に施工<br>②削孔機が設置出来ないため、ドリルにて16mm削孔<br>※孔壁の処理出来る径<br>③仕上げ砥石は#120を使用<br>④孔壁をMT調査 | |

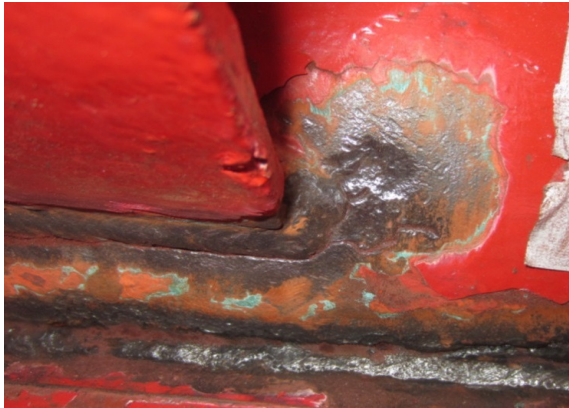
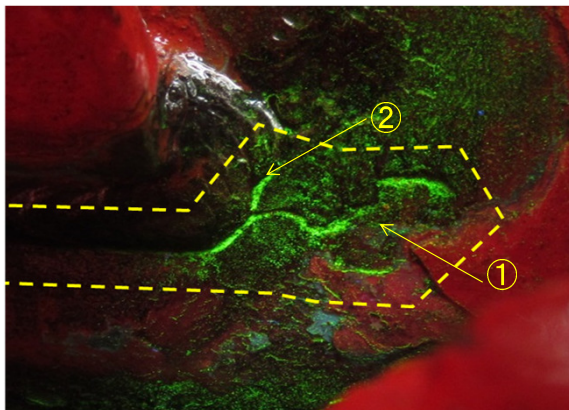
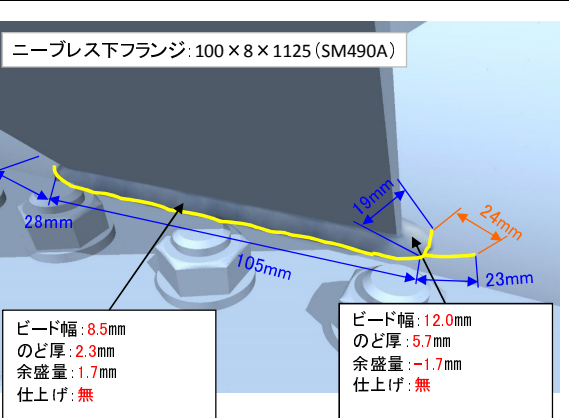
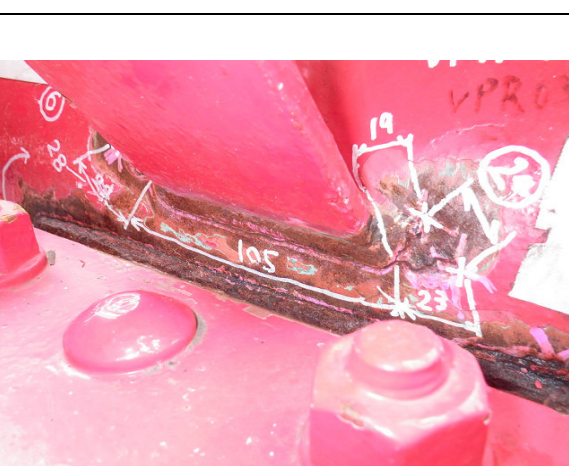
| 亀裂調査結果 | | | | | |
|---|---|---|---|---|---|
| 橋梁名 | 伊達橋 | VPR | 03 | 点検位置 | ⑤ |

| 亀裂調査結果 | | | | | |
|---|---|---|---|---|---|
| | | | | | ①:l=156mm<br>(28+105+23)<br>②:l=19mm<br><br>※未切削 |
| ニープレス下フランジ: 100×8×1125 (SM490A) | | | | | 亀裂延長:175mm<br>(156+19) |
| ビード幅: 8.5mm<br>のど厚: 2.3mm<br>余盛量: 1.7mm<br>仕上げ: 無 | | | | | |
| ビード幅: 12.0mm<br>のど厚: 5.7mm<br>余盛量: -1.7mm<br>仕上げ: 無 | | | | | |

| 亀裂調査結果 | | | | | |
|---|---|---|---|---|---|
| ※応急対策後(ストップホール)に防錆処理を行う。 | | | | | |

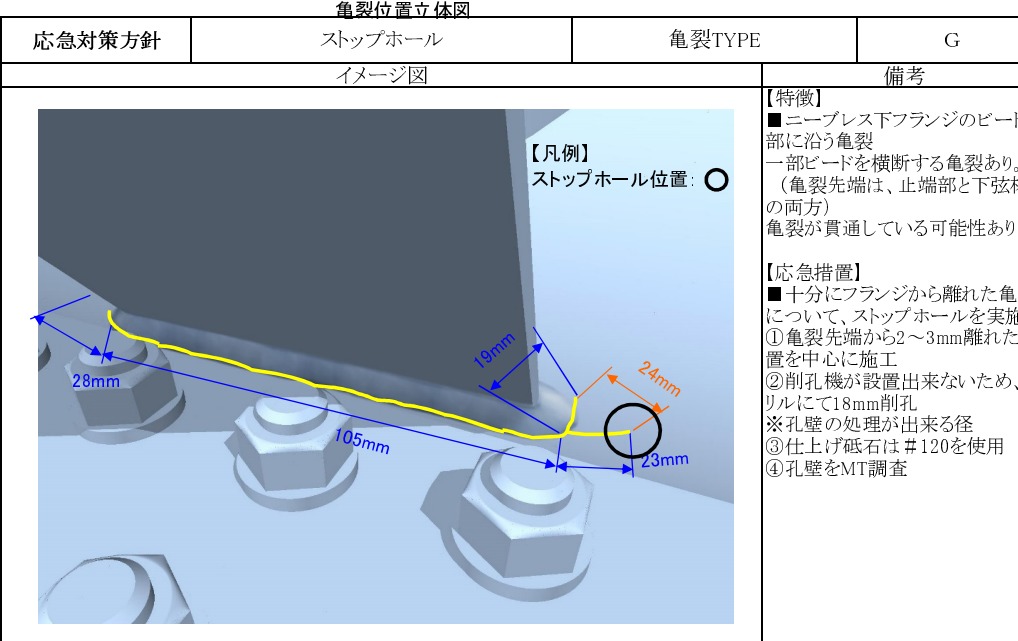
| 伊達橋 応急対策(ストップホール) VPR03-⑤ | | | |

| 伊達橋 応急対策(ストップホール) VPR03-⑤ | | | |
|---|--|--|--|
| 【特徴】<br>■ニープレス下フランジのビード部に沿う亀裂<br>一部ビードを横断する亀裂あり。<br>(亀裂先端は、止端部と下弦材の両方)<br>亀裂が貫通している可能性あり。 | | | |

| 伊達橋 応急対策(ストップホール) VPR03-⑤ | | | |
|---|--|--|--|
| 【応急措置】<br>■十分にフランジから離れた亀裂について、ストップホールを実施<br>①亀裂先端から2～3mm離れた位置を中心に施工<br>②削孔機が設置出来ないため、ドリルにて18mm削孔<br>※孔壁の処理出来る径<br>③仕上げ砥石は #120を使用<br>④孔壁をMT調査 | | | |

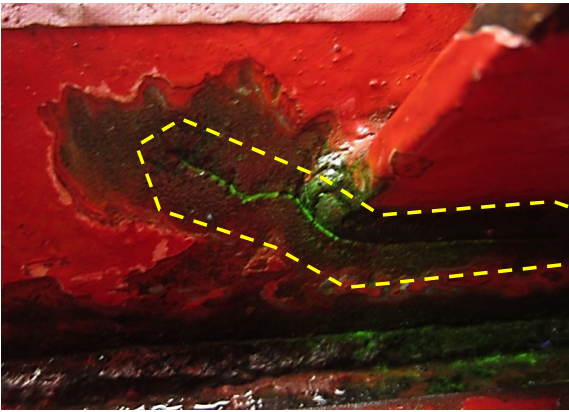
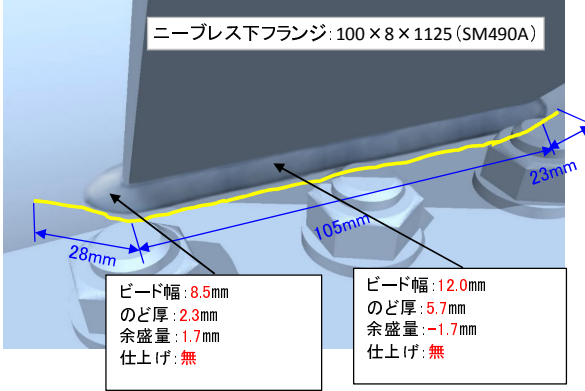
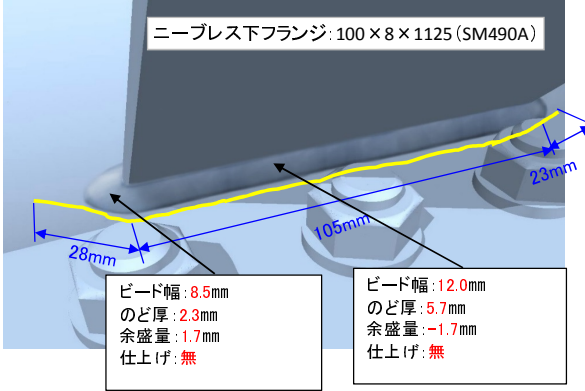
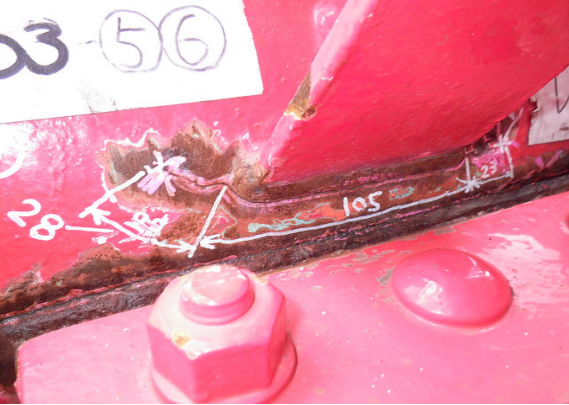
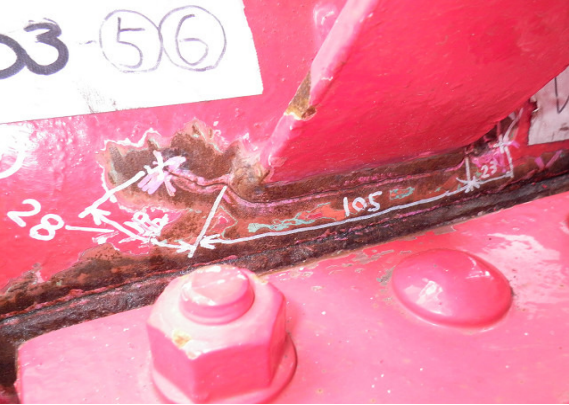
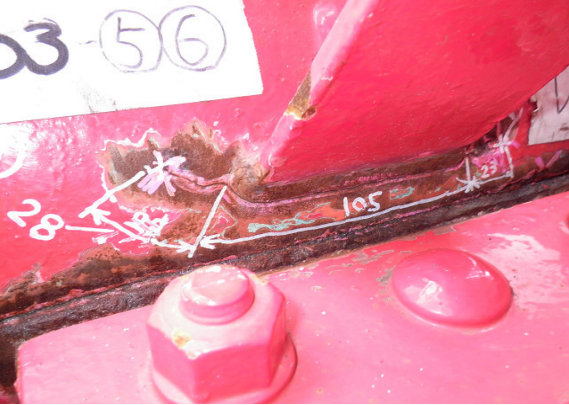
| 亀裂調査結果 | | | | |
|---|---|---|---|---|
| 橋梁名 | 伊達橋 | VPR | 03 | 点検位置 |

| 亀裂調査結果 | | | | |
|---|---|---|---|---|
| | ①: l=156mm<br>※未切削 | | | |
| | 亀裂延長:156mm<br>(28+105+23) | | | |

| 亀裂調査結果 | | | | |
|---|---|---|---|---|
| | ※応急対策後(ストップホール)に防錆処理を行う。 | | | |

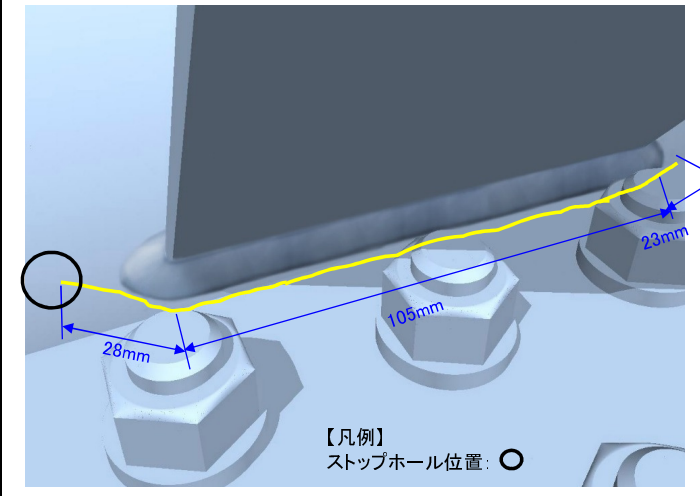
| 伊達橋 応急対策(ストップホール) VPR03-⑥ | | | |
|---|---|---|---|
| | | 【特徴】<br>■ニープレス下フランジのビード部に沿う亀裂<br>一部ビードを横断する亀裂あり。<br>(亀裂先端は、止端部と下弦材の両方)<br>亀裂が貫通している可能性あり。<br><br>【応急措置】<br>■十分にフランジから離れた亀裂について、ストップホールを実施<br>①亀裂先端から2～3mm離れた位置を中心に施工<br>②削孔機が設置出来ないため、ドリルにて16mm削孔<br>※孔壁の処理出来る径<br>③仕上げ砥石は#120を使用<br>④孔壁をMT調査 | |

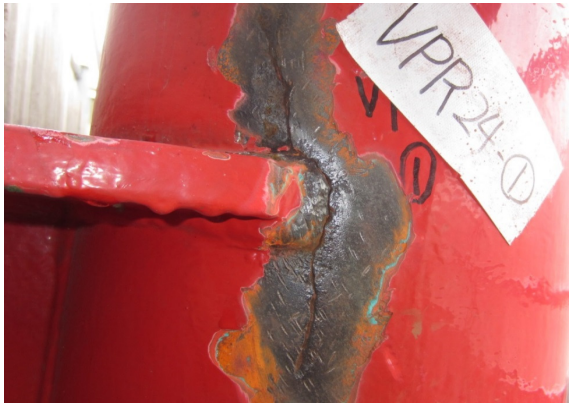
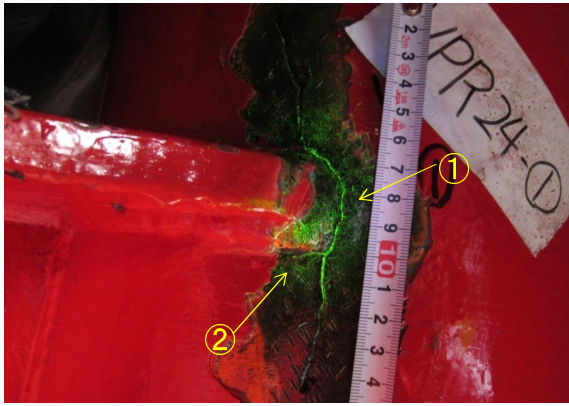
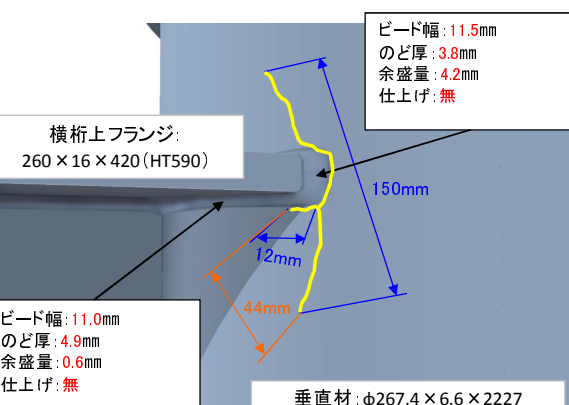
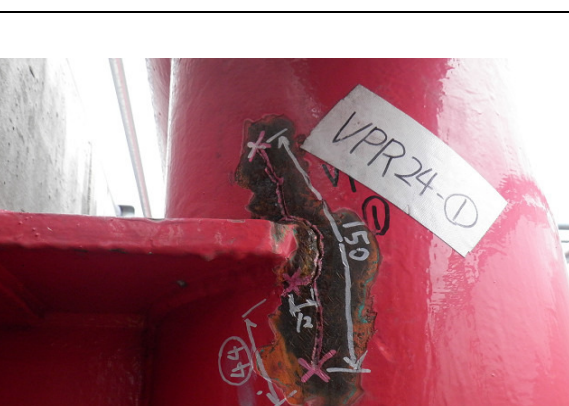
| 亀裂調査結果 | | | | | |
|---|---|---|---|---|---|
| 橋梁名 | 伊達橋 | VPR | 24 | 点検位置 | ① |

| 亀裂調査結果 | | | | | |
|---|---|---|---|---|---|
| | | | | | 磁粉探傷検査<br>(亀裂指示模様)<br><br>①:l=150mm<br>②:l=12mm<br><br>※未切削 |
| | | | | | 亀裂延長:162mm<br>(150+12) |

| 亀裂調査結果 | | | | | |
|---|---|---|---|---|---|
| | | | | | 検査力所の養生<br><br>※応急対策後(ストップホール)に防錆処理を行う。 |

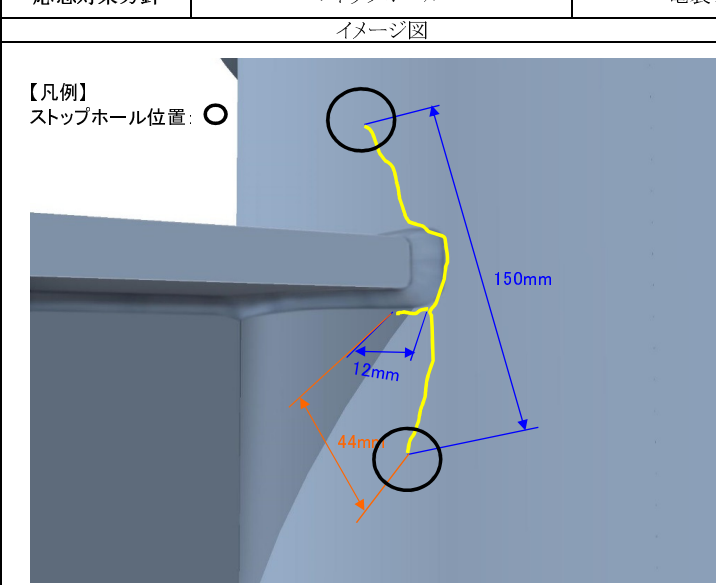
| 伊達橋 応急対策(ストップホール) VPR24-① | | | |
|---|---|---|---|
| <p>【凡例】</p> <p>ストップホール位置: ○</p> | | <p>【特徴】</p> <p>■ 上フランジコバ面の、垂直材側の止端部から、垂直材母材に進行した亀裂<br/>(亀裂先端は、全て、垂直材)</p> <p>■ ビード外に進展した亀裂</p> <p>【応急措置】</p> <p>■ 十分にフランジから離れた亀裂について、ストップホールを実施</p> <p>① 亀裂先端から2～3mm離れた位置を中心に施工</p> <p>② 削孔機が設置出来ないため、ドリルにて16mm削孔</p> <p>※孔壁の処理が出来る径</p> <p>③ 仕上げ砥石は#120を使用</p> <p>④ 孔壁をMT調査</p> | |

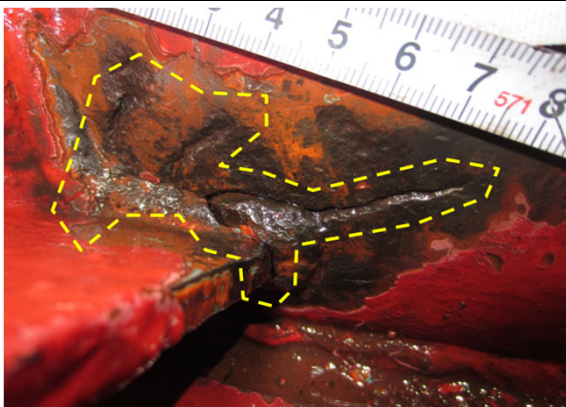
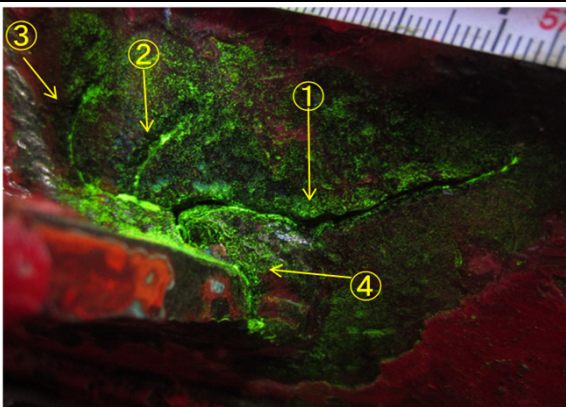
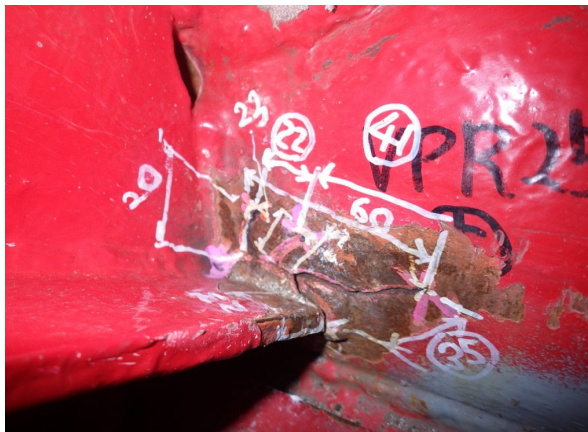
| 亀裂調査結果 | | | | | |
|---|---|---|---|---|---|
| | | | | | 磁粉探傷検査<br>(亀裂指示模様)<br>①:l=60mm<br>②:l=23mm<br>③:l=20mm<br>④:l=23mm<br><br>※未切削<br>MT結果<br>亀裂の有無<br>あり ○<br>なし --- |
| <div>ビード幅:8.4mm<br/>のど厚:6.0mm<br/>余盛量:6.0mm<br/>仕上げ:無</div> <div>ニープレス下フランジ:100×8×1125</div> <div>ビード幅:10.0mm<br/>のど厚:4.2mm<br/>余盛量:1.8mm<br/>仕上げ:無</div> | | | | | 磁粉探傷検査<br>(スケッチ)<br><br>特記事項<br><br>寸法凡例<br>—:亀裂延長<br>—:離隔距離 |

| 亀裂調査結果 | | | | | |
|---|---|---|---|---|---|
| <p>写真内○数字は、亀裂間隔を示す。</p> | | | | | 検査力所の養生<br><br>※応急対策後(ストップホール)に防錆処理を行う。 |

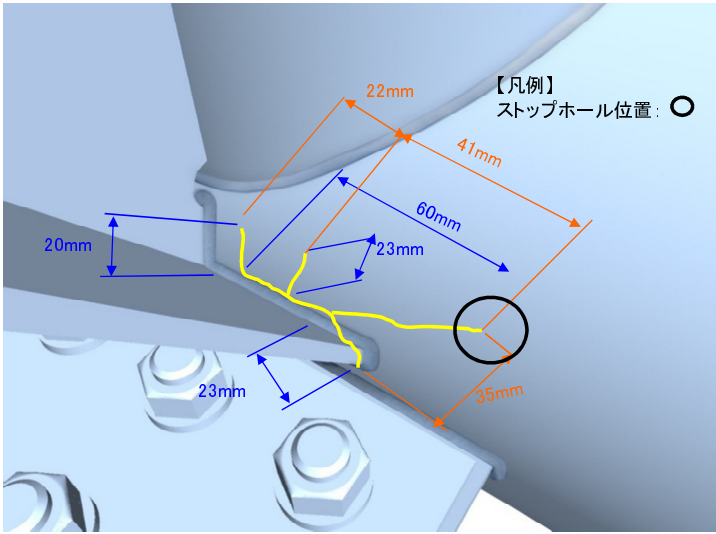
| 伊達橋 応急対策(ストップホール) VPR25-⑤ | | | |
|---|---|---|---|
| | | 【特徴】<br>■ニープレス下フランジのビード部から下弦材に進展した亀裂一部ビードを横断する亀裂あり。亀裂が貫通している可能性あり。<br><br>【応急措置】<br>■十分にフランジから離れた亀裂について、ストップホールを実施<br>①亀裂先端から2～3mm離れた位置を中心に施工<br>②削孔機が設置出来ないため、ドリルにて16mm削孔<br>※孔壁の処理出来る径<br>③仕上げ砥石は＃120を使用<br>④孔壁をMT調査 | |

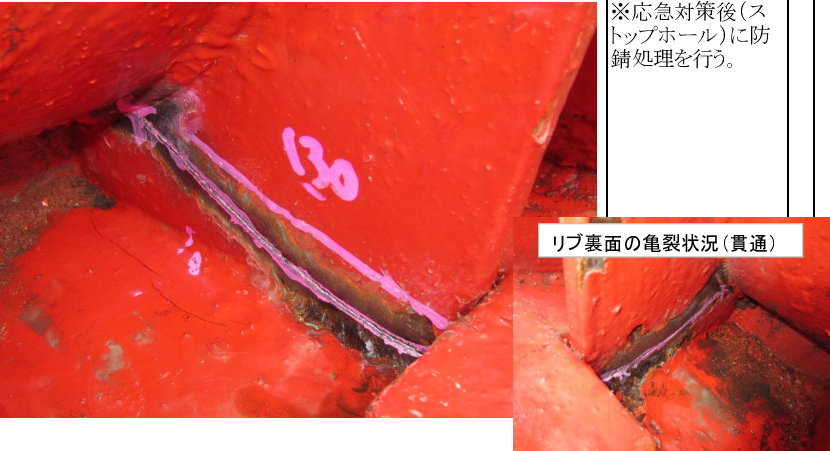
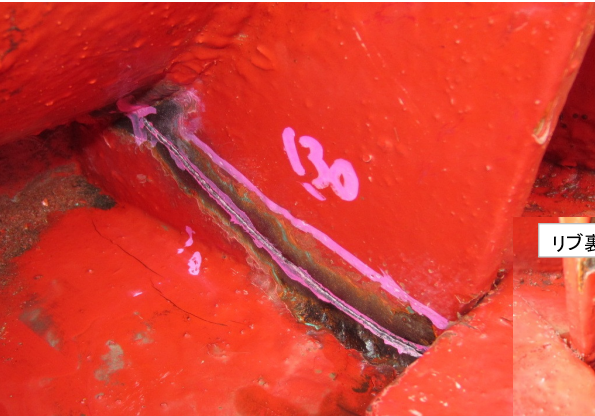
| 亀裂調査結果 | | | | | |
|---|---|---|---|---|---|
| | | 亀裂延長:130mm | | | |
| | | リブ裏面の亀裂状況(貫通) | | | |

| 亀裂調査結果 | | | | | |
|---|---|---|---|---|---|
| | | ※応急対策後(ストップホール)に防錆処理を行う。 | | | |
