1. 特筆すべき損傷などについて

2. 平成18年度 伊達橋耐震補強の設計の考え方

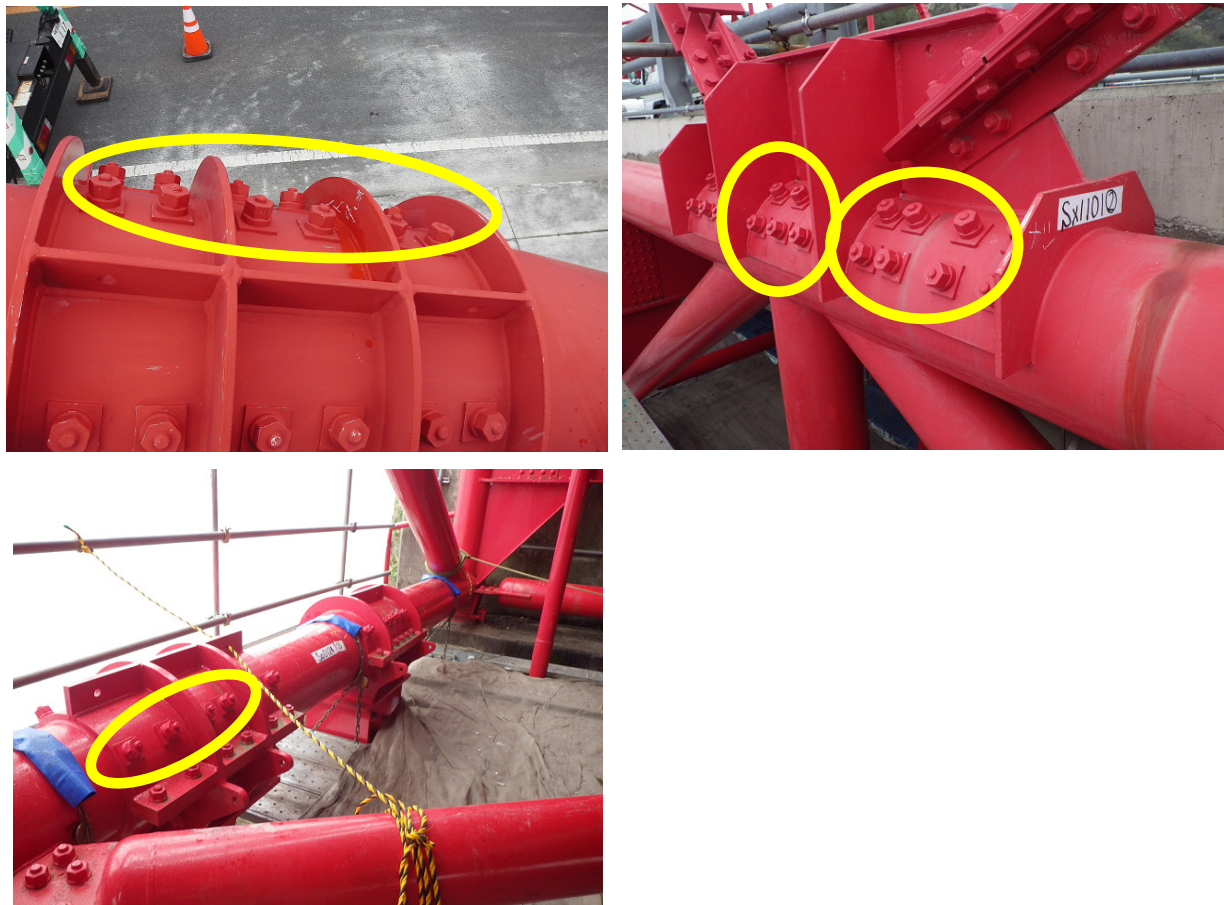
●ワンサイドボルトの固定について

限られた列数のワンサイドボルトの固定方法について
* 接合機構が所定性能を発揮できうるのかを確認が必要と思われる
* ボルト孔が亀裂の起点になるなど品質上の問題がないか確認が必要と思われる

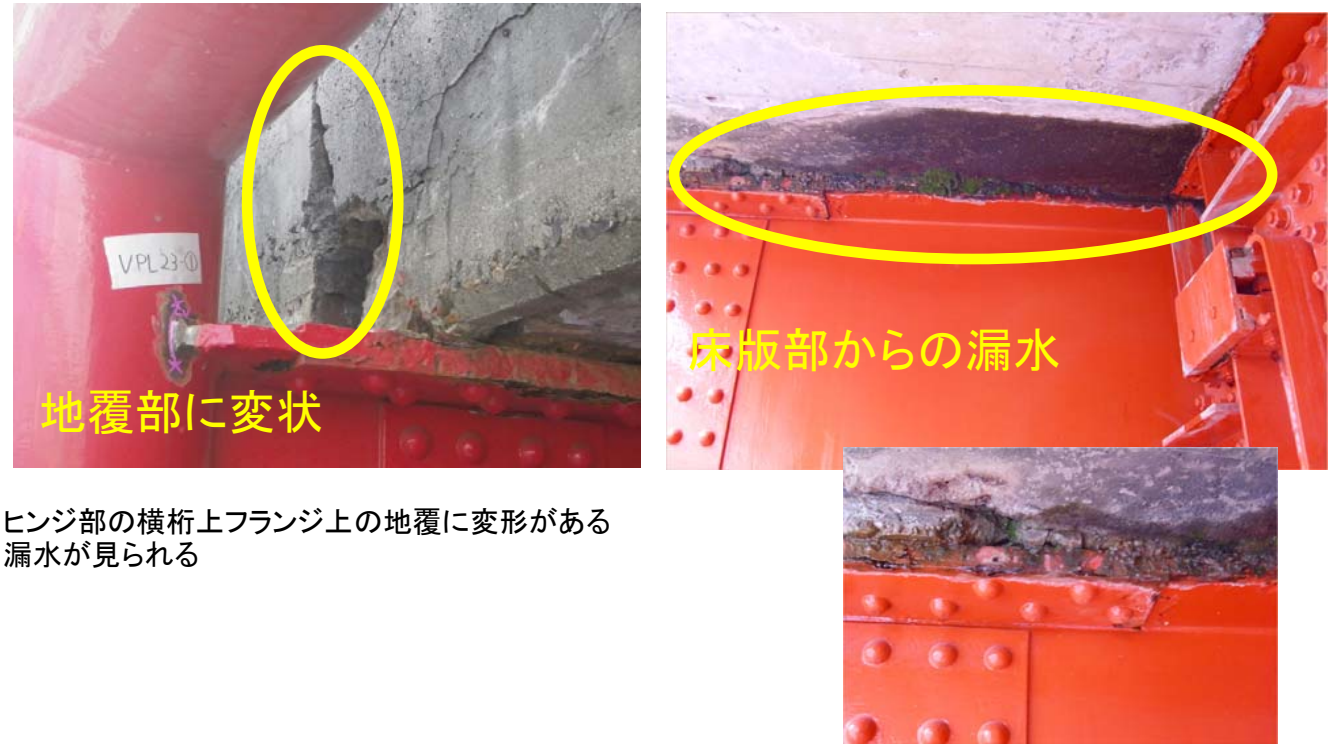
●ヒンジ部の変状について

* ヒンジ部の横桁上フランジ上の地覆に変形がある
* 漏水が見られる

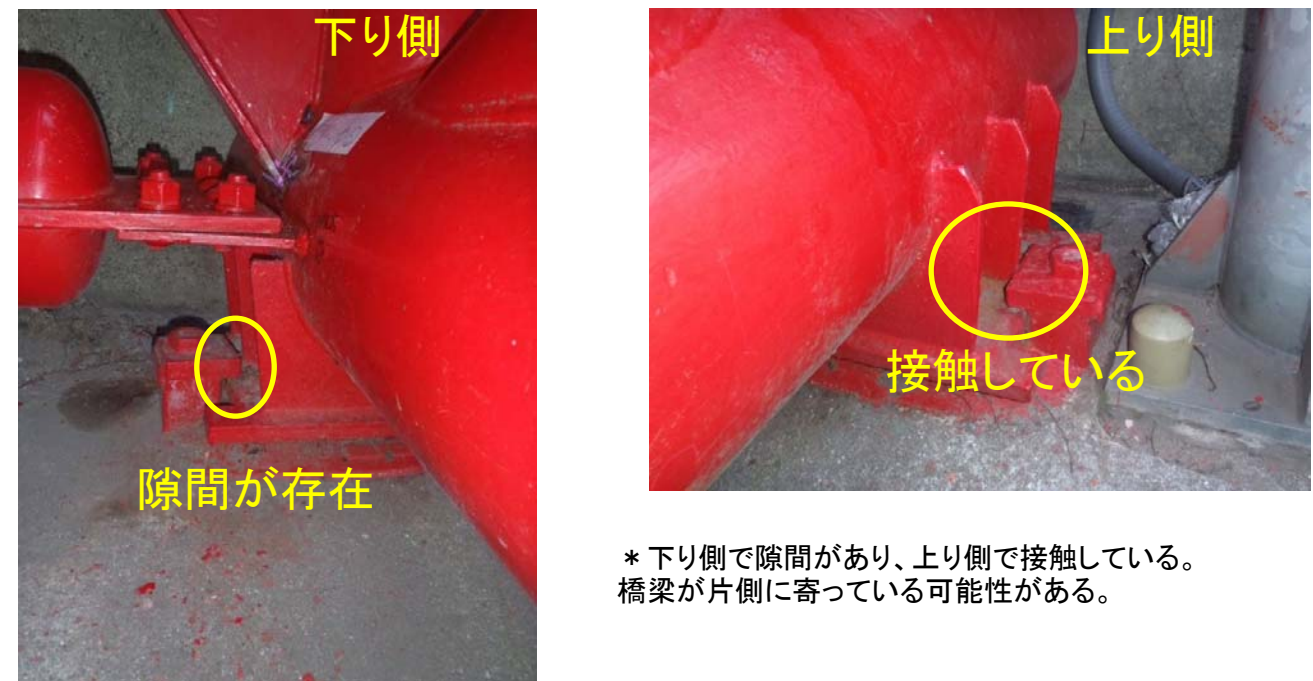
●支承部の異常について

* 下り側で隙間があり、上り側で接触している。
橋梁が片側に寄っている可能性がある。
