応急対策方針及び状況報告

①応急対策方針	-----P1
②各損傷の応急対策状況図	-----P2
③亀裂部材における鋼管内の状況	-----P3
④鋼管内の CCD 画像集	-----P5

§ 1. 応急対策方針

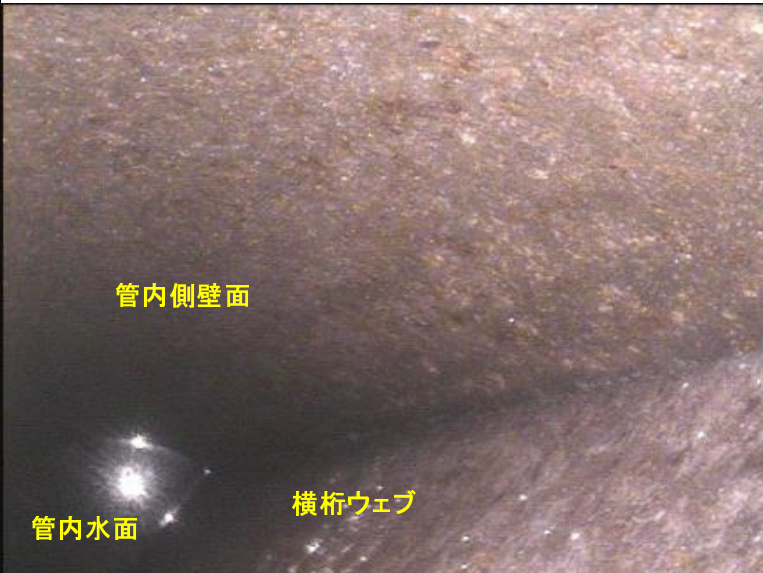
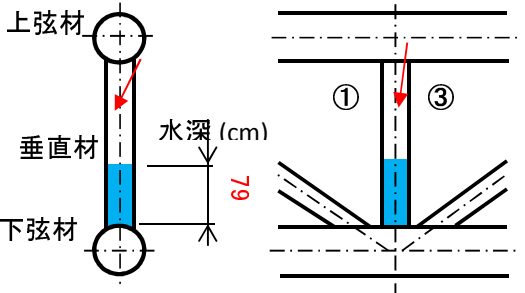
<p>終点側、上弦材下端から70cm位置で撮影</p> <p>メモ: 全体的に表面錆が見られる。</p>	
水中

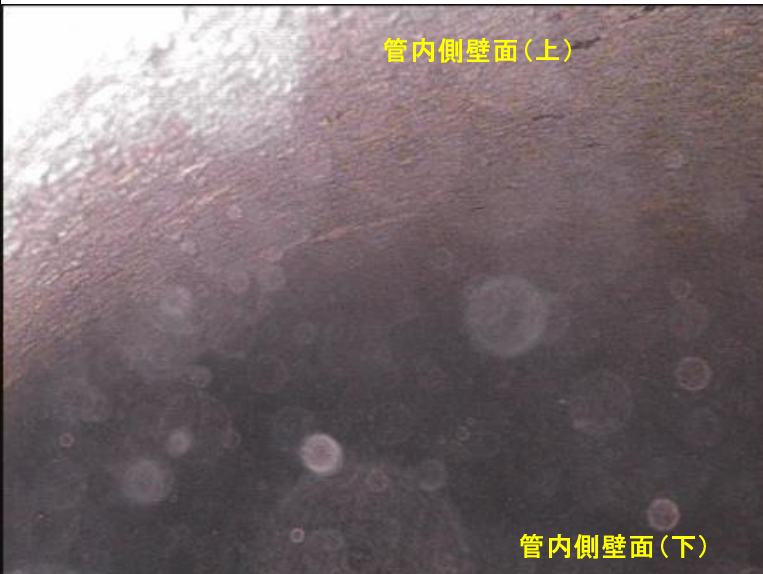
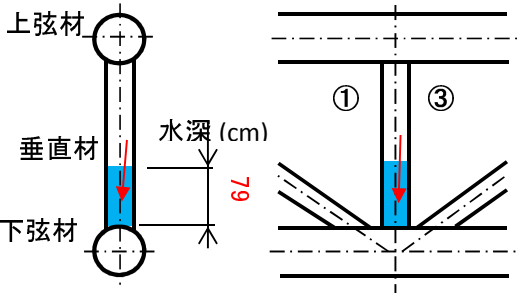
<p>終点側、上弦材下端から170cm位置で撮影</p> <p>メモ: 全体的に表面錆が見られる。</p>	
亀裂内側

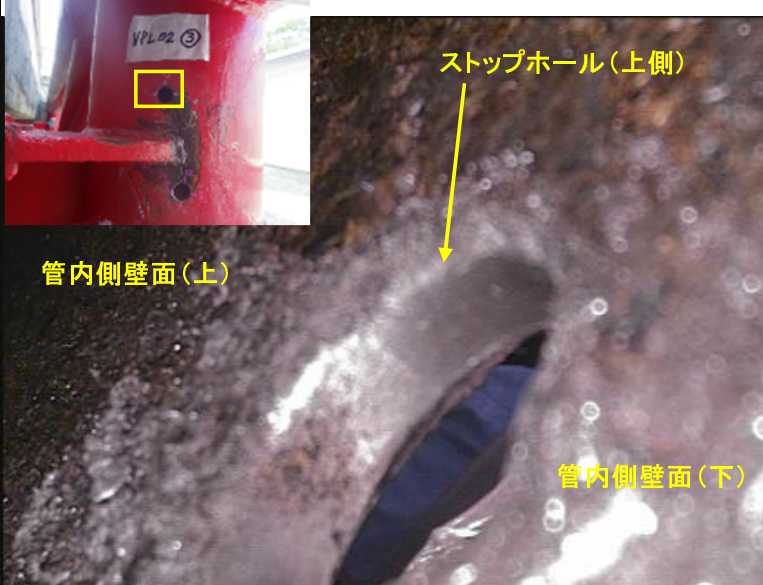
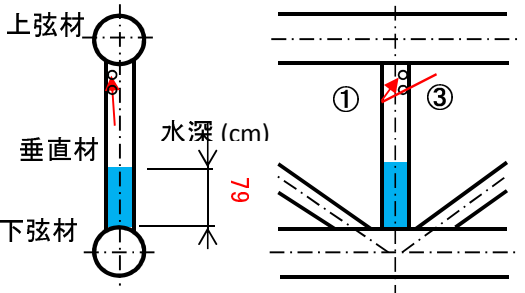
<p>終点側③ストップホールの管内面を撮影</p> <p>③ストップホール下側より上側を撮影</p> <p>メモ: ストップホールからの距離が短い為、亀裂確認不可。</p>

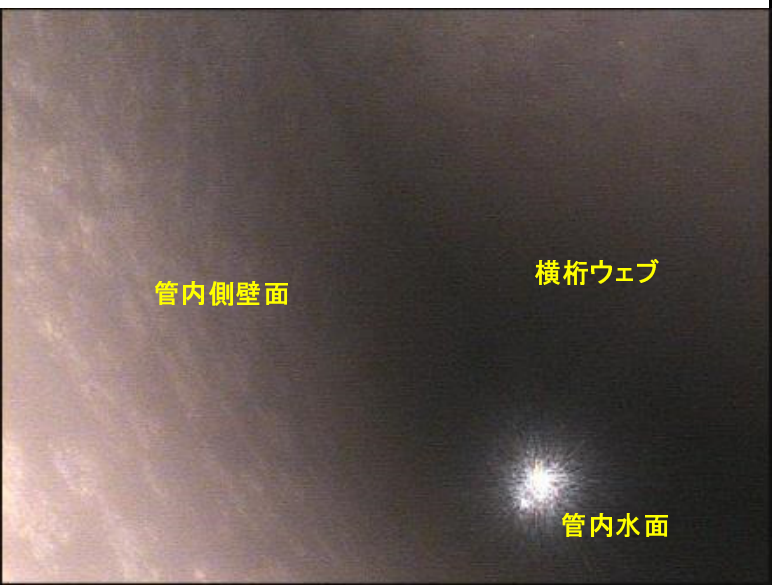
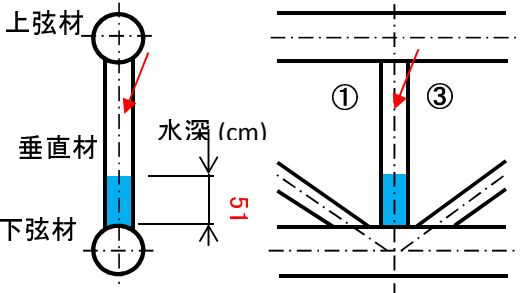
VPL 05		VPL 05		
管内写真		写真位置		
管 中

<p>終点側、上弦材下端から70cm位置で撮影</p> <p>メモ: 全体的に表面錆が見られる。</p>	<p>管内写真</p>

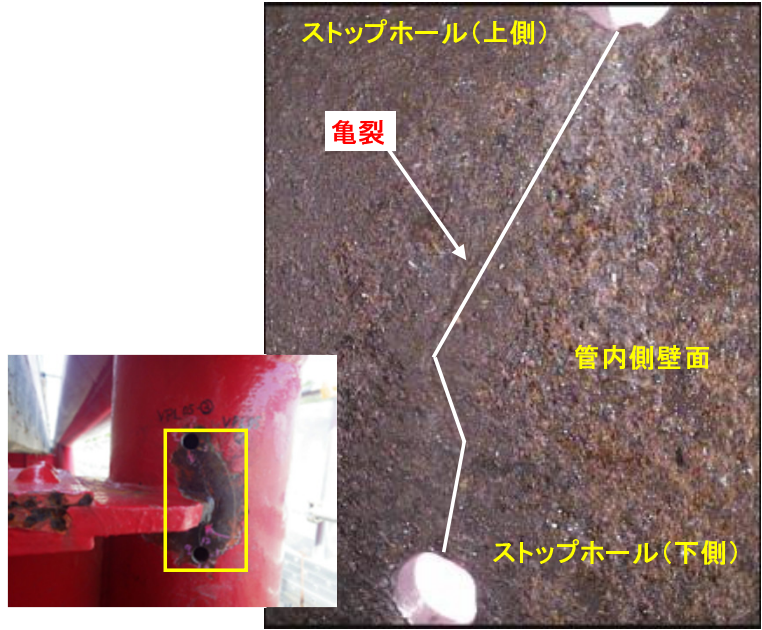
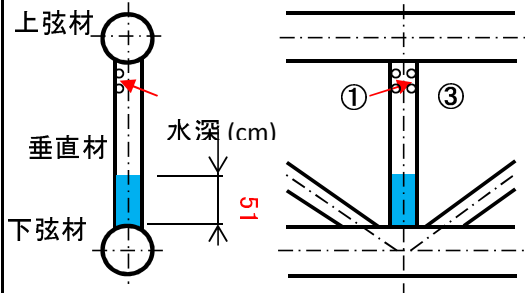
<p>終点側③ストップホールの管内面を撮影 ①ストップホールより撮影</p> <p>メモ: 亀裂及び、表面錆が見られる。</p>

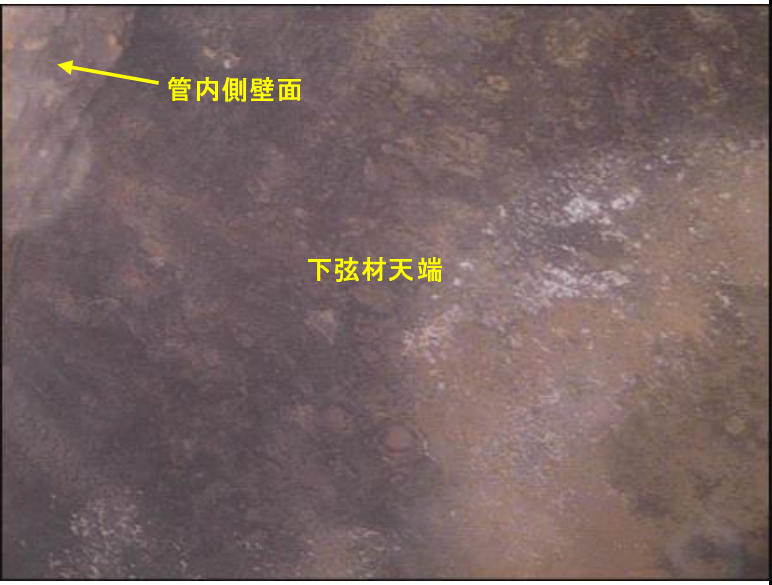
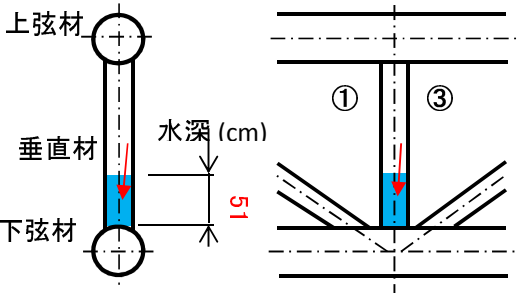
<p>終点側、上弦材下端から210cm位置で撮影</p> <p>メモ: 全体的に表面錆が見られる。</p>

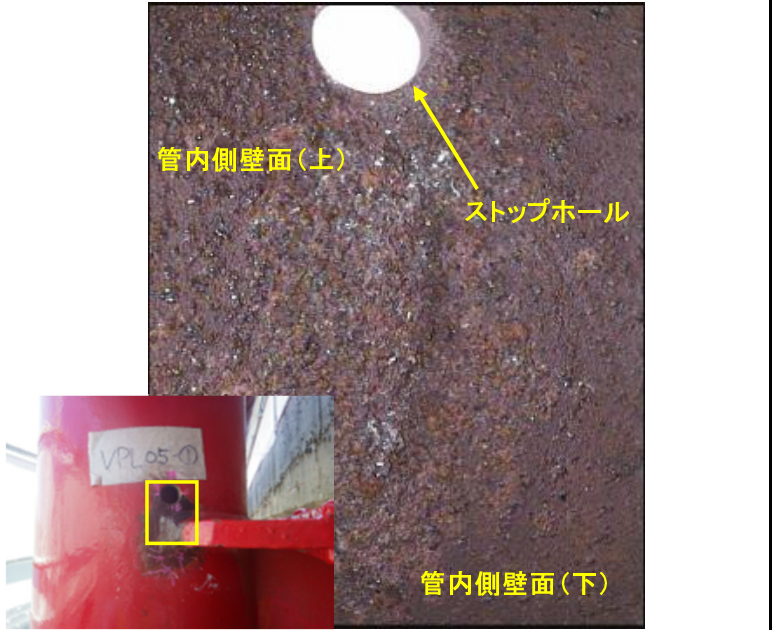
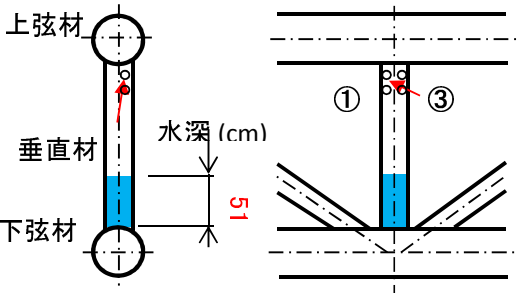
<p>起点側①ストップホールの管内面を撮影 ③ストップホール下側より撮影</p> <p>メモ: 全体的に表面錆が見られる。亀裂は確認できない。</p>		
亀 裂 内 側			<p>管内写真</p>

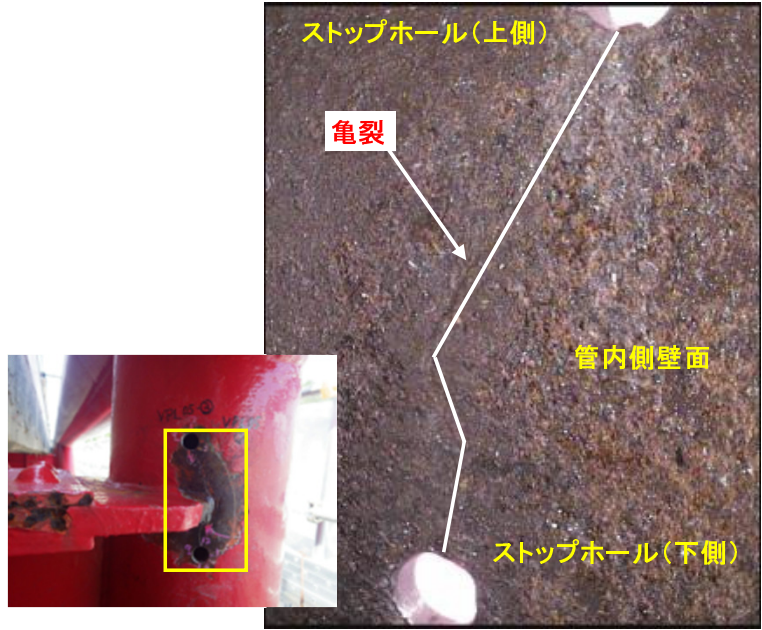
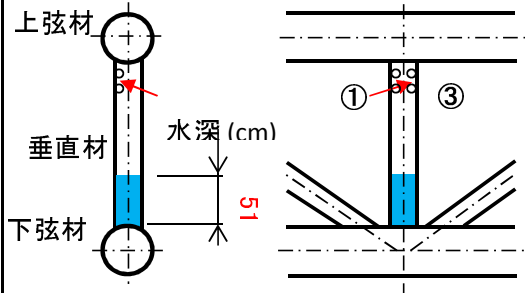
<p>終点側③ストップホールの管内面を撮影 ①ストップホールより撮影</p> <p>メモ: 亀裂及び、表面錆が見られる。</p>

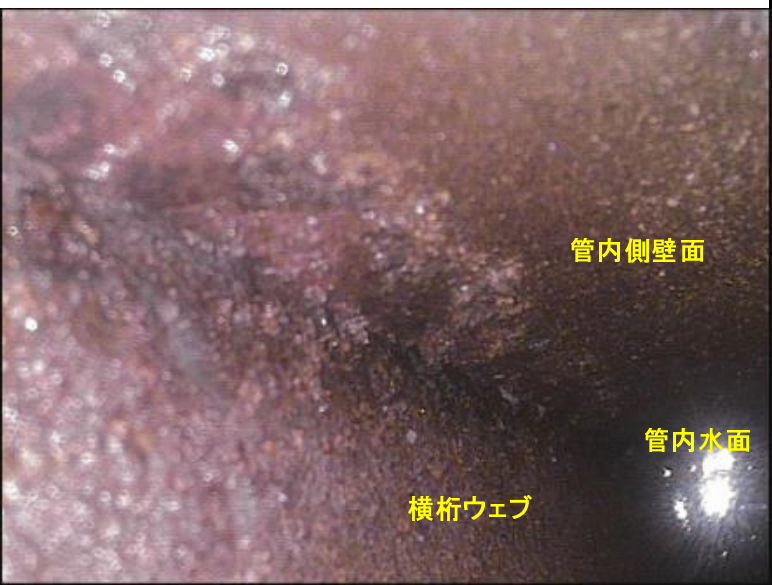
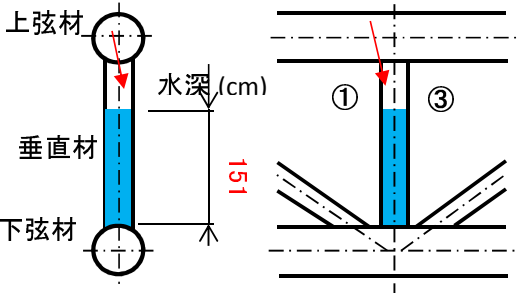
VPL 24		VPL 24		
管内写真		写真位置		
管 中

<p>上弦材 水深(cm) 垂直材 151 下弦材</p> <p>① ③</p> <p>起点側、上弦材下端から40cm位置で撮影</p> <p>メモ: 全体的にうき錆が見られる。</p>	<p>管内写真</p>

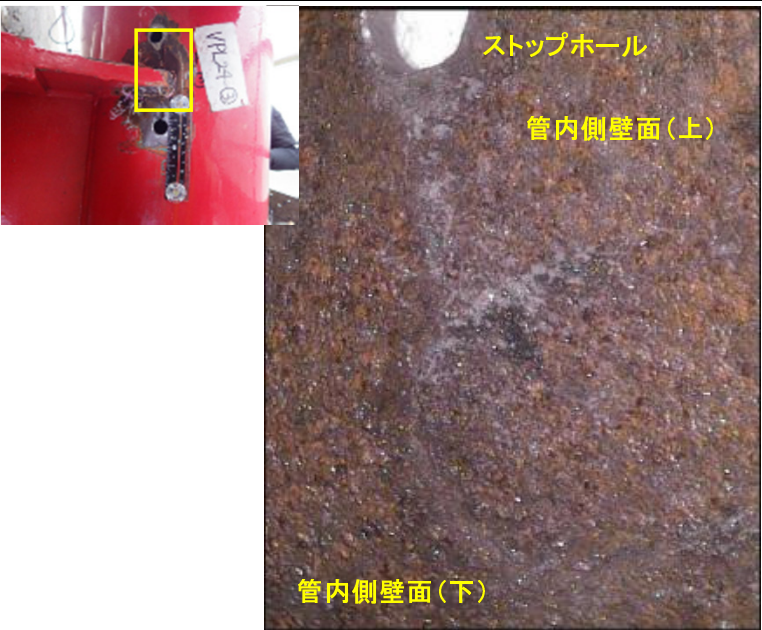
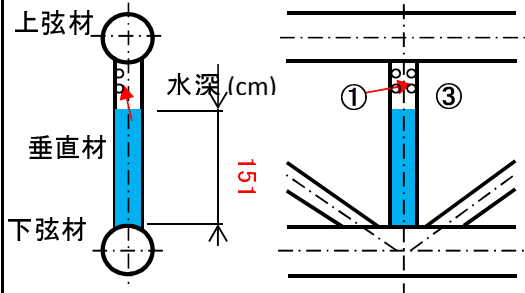
<p>上弦材 水深(cm) 垂直材 151 下弦材</p> <p>① ③</p> <p>終点側③ストップホールの管内面を撮影 ①ストップホール下側より撮影</p> <p>メモ: 全体的に表面錆が見られる。亀裂は確認できない。</p>

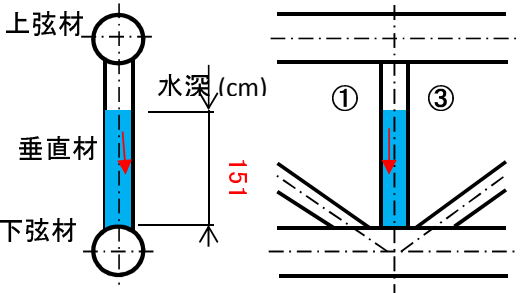
<p>上弦材 水深(cm) 垂直材 151 下弦材</p> <p>① ③</p> <p>起点側、上弦材下端から170cm位置で撮影</p> <p>メモ: 水が濁っており、撮影不可。</p>

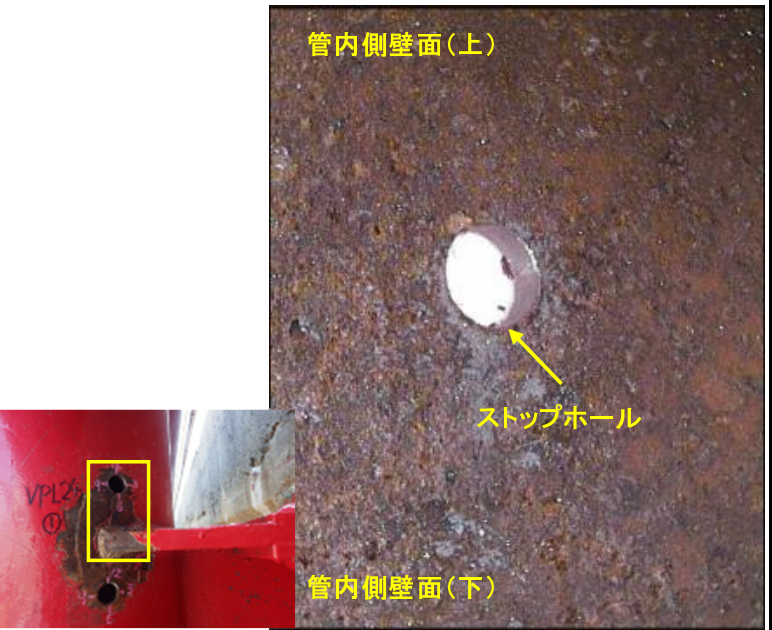
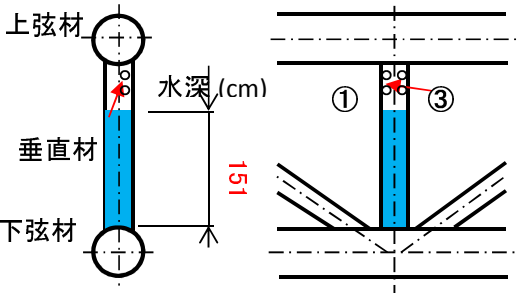
<p>上弦材 水深(cm) 垂直材 151 下弦材</p> <p>① ③</p> <p>起点側①ストップホールの管内面を撮影 ③ストップホール下側より撮影</p> <p>メモ: 全体的に表面錆が見られる。亀裂は確認できない。</p>		
亀裂内側

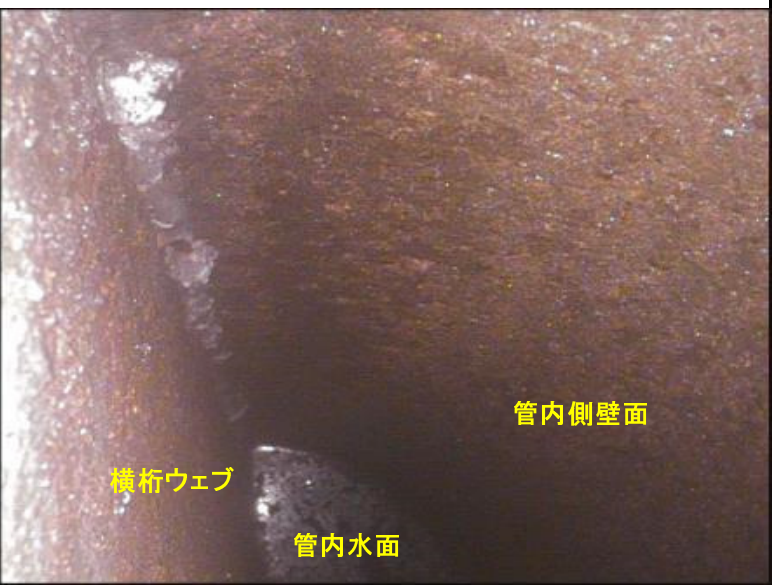
横桁ウェブ 管内側壁面 管内水面	← 撮影方向   上弦材 垂直材 水深 (cm) 96 下弦材 ① ③ 終点側、上弦材下端から70cm位置で撮影 メモ: 全体的にうき錆が見られる。	管中

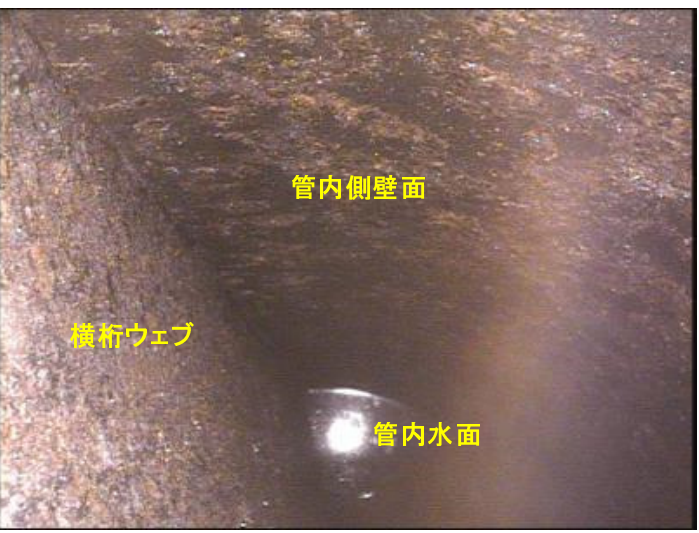
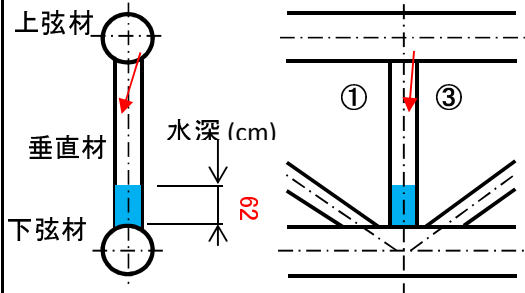
上弦材 垂直材 水深 (cm) 82 下弦材 ① ③ 終点側、上弦材下端から70cm位置で撮影 メモ: 全体的にうき錆が見られる。
水中

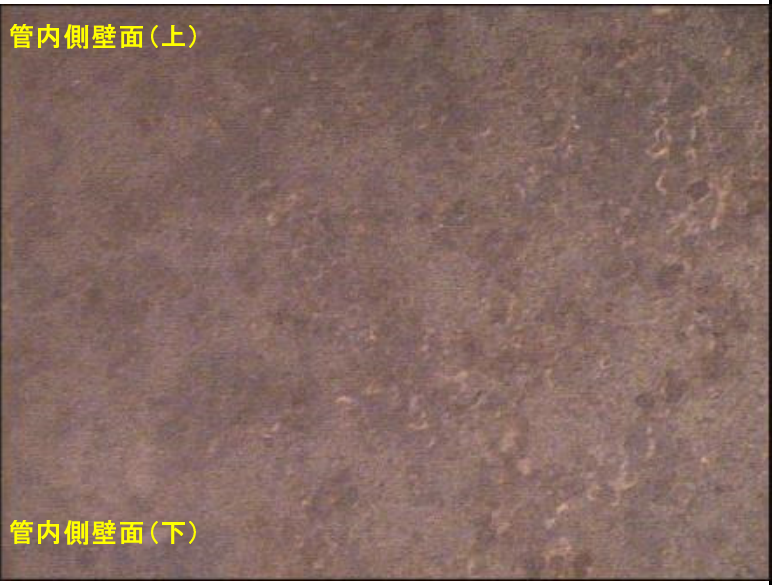
上弦材 垂直材 水深 (cm) 96 下弦材 ① ③ 終点側、上弦材下端から170cm位置で撮影 メモ: 全体的に表面錆が見られる。	水中

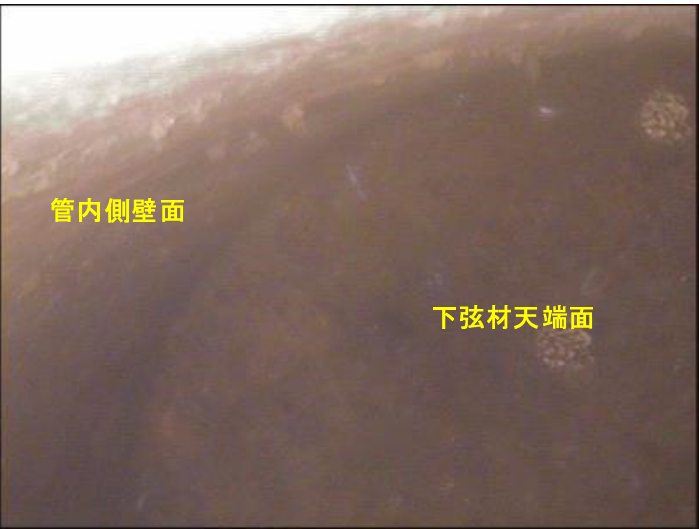
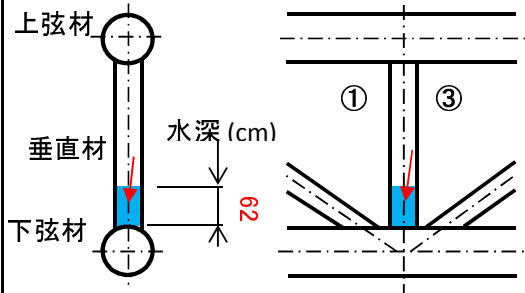
上弦材 垂直材 水深 (cm) 82 下弦材 ① ③ 終点側、上弦材下端から170cm位置で撮影 メモ: 全体的に表面錆が見られる。
亀裂内側

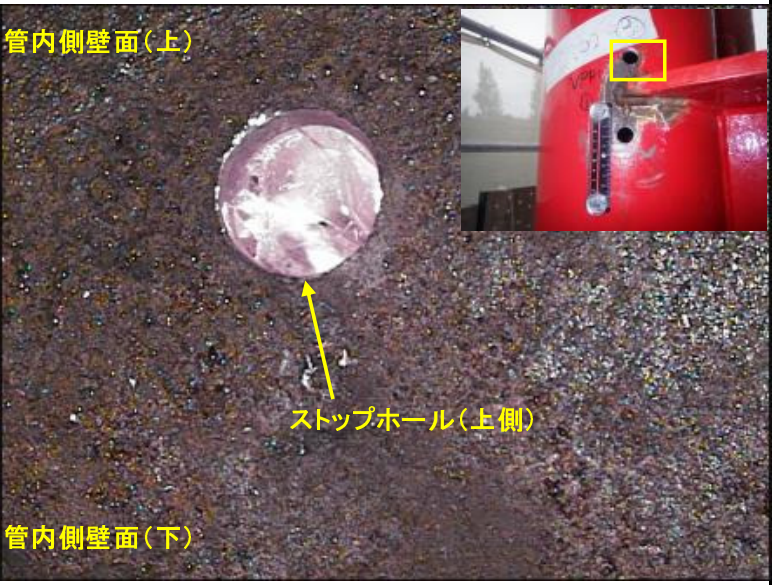
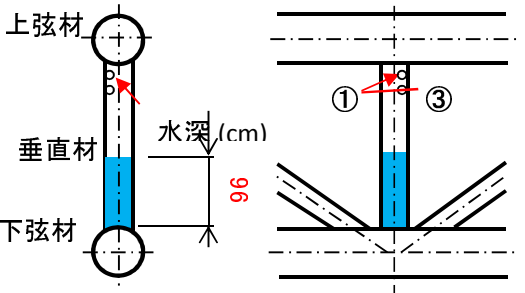
上弦材 垂直材 水深 (cm) 96 下弦材 ① ③ 終点側③ストップホールの管内面を撮影 ③ストップホール下側より上側を撮影 メモ: 全体的に表面錆が見られる。亀裂は確認できない。	亀裂内側

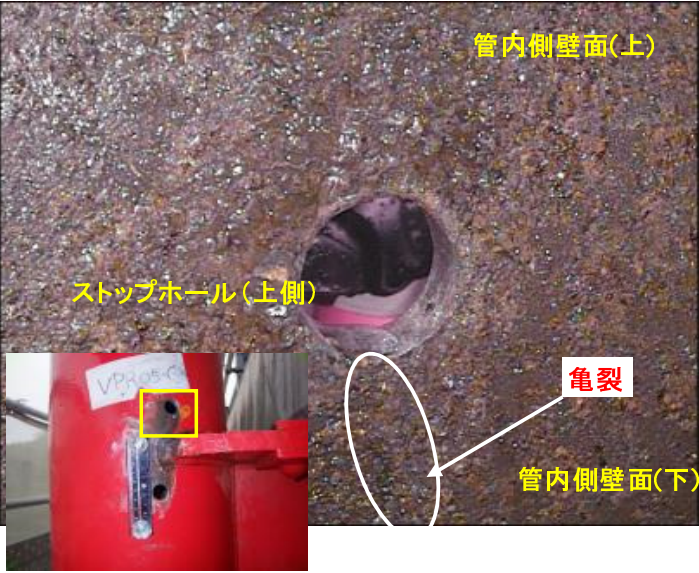
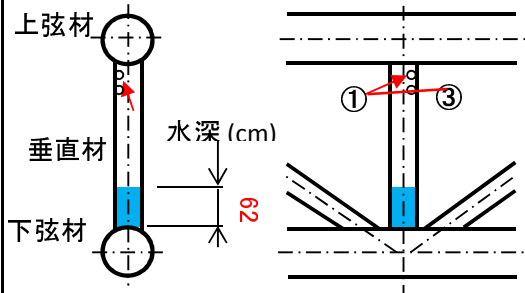
上弦材 垂直材 水深 (cm) 82 下弦材 ① ③ 終点側③ストップホールの管内面を撮影 ③ストップホール下側より上側を撮影 メモ: 亀裂及び、表面錆が見られる。

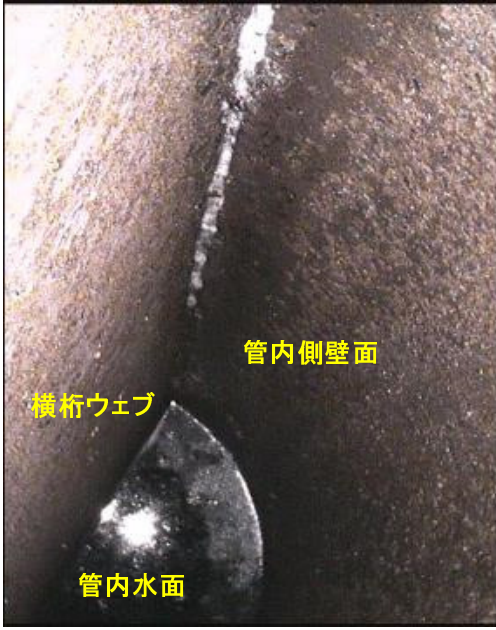
VPR 24		VPR 24		
管内写真		写真位置		
管 中

<p>起点側、上弦材下端から40cm位置で撮影</p> <p>メモ: 全体的に表面錆が見られる。</p>

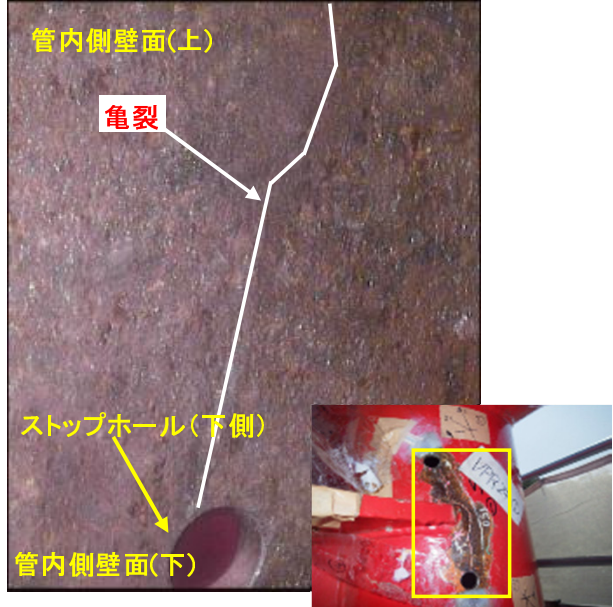
<p>起点側①ストップホールの管内面を撮影 ③ストップホール下側より撮影</p> <p>メモ: 全体的に表面錆が見られる。</p>

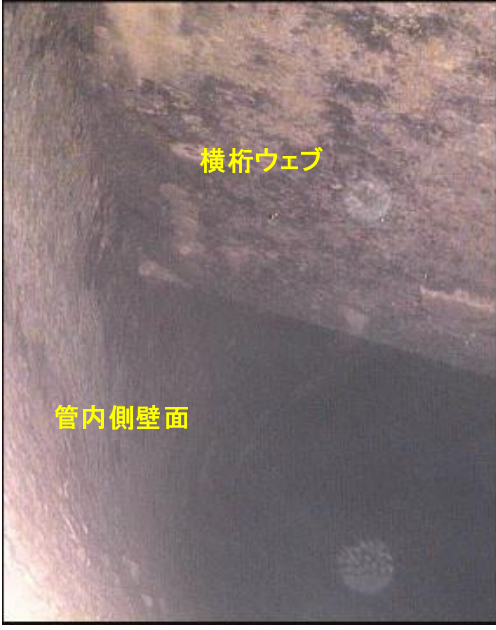
<p>起点側、上弦材下端から120cm位置で撮影</p> <p>メモ: 全体的に表面錆が見られる。</p>

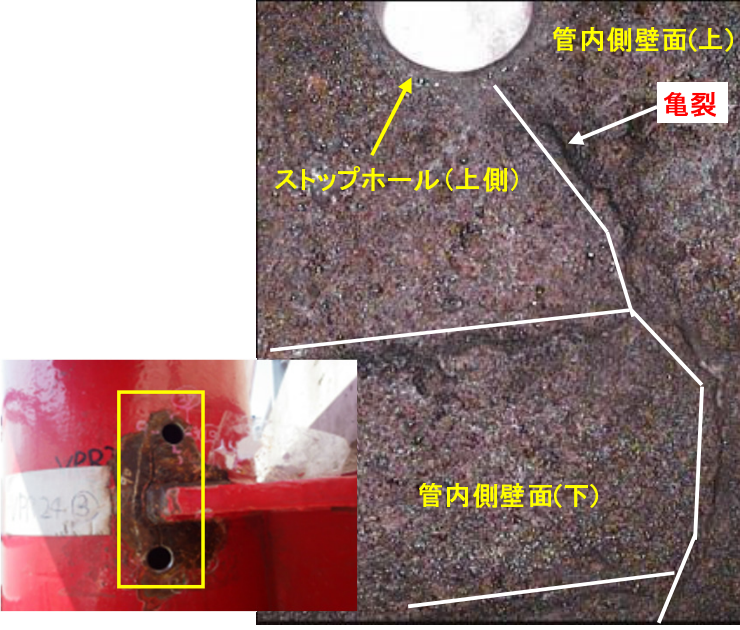
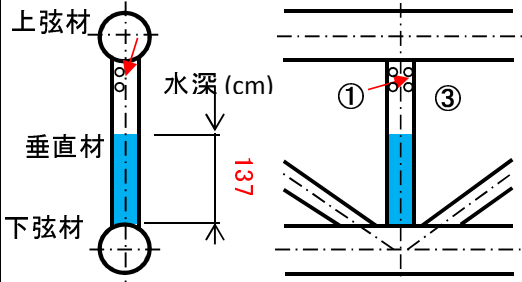
<p>終点側③ストップホールの管内面を撮影 ①ストップホール下側より撮影</p> <p>メモ: 亀裂及び、表面錆が見られる。</p>

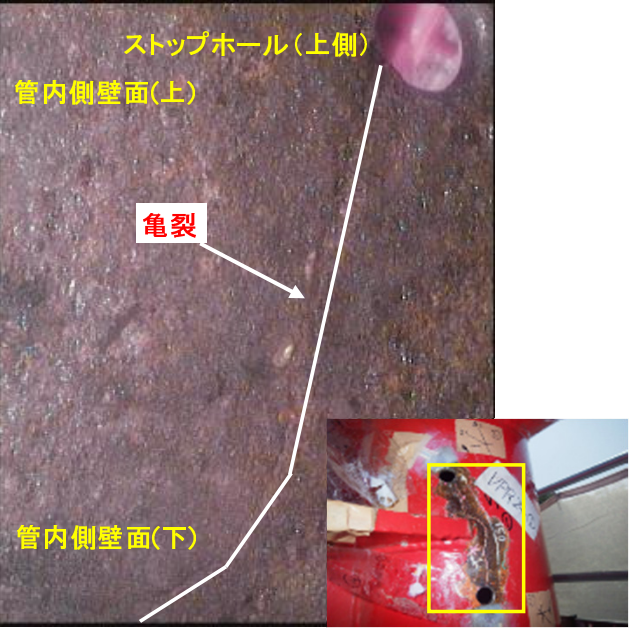
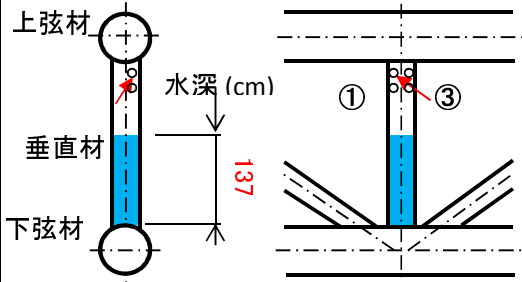
<p>起点側①ストップホールの管内面を撮影 ③ストップホール下側より撮影</p> <p>メモ: 亀裂及び、表面錆が見られる。</p>

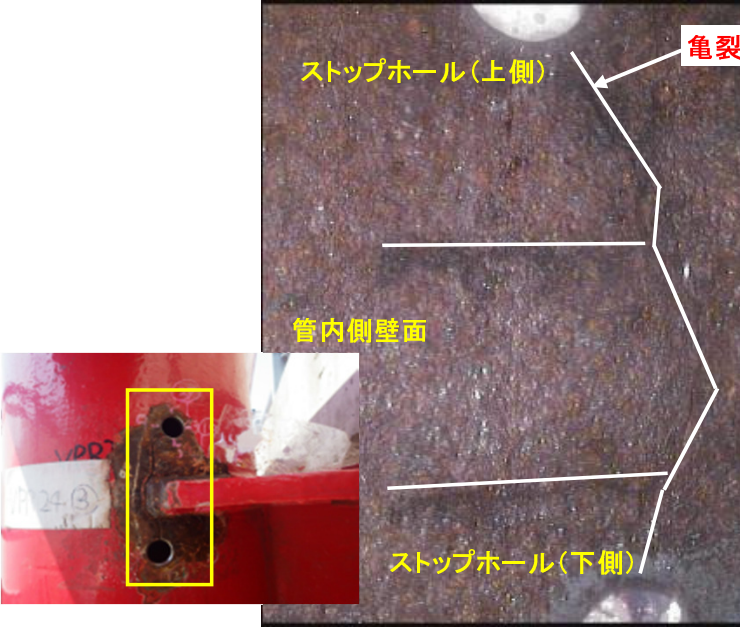
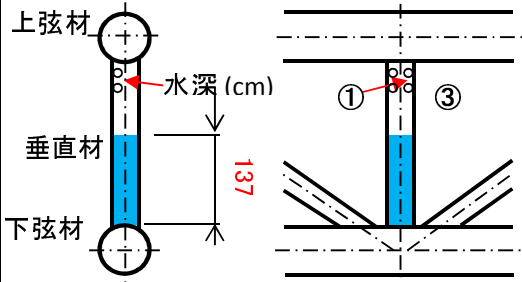
<p>終点側③ストップホールの管内面を撮影 ①ストップホール下側より撮影</p> <p>メモ: 亀裂及び、表面錆が見られる。</p>

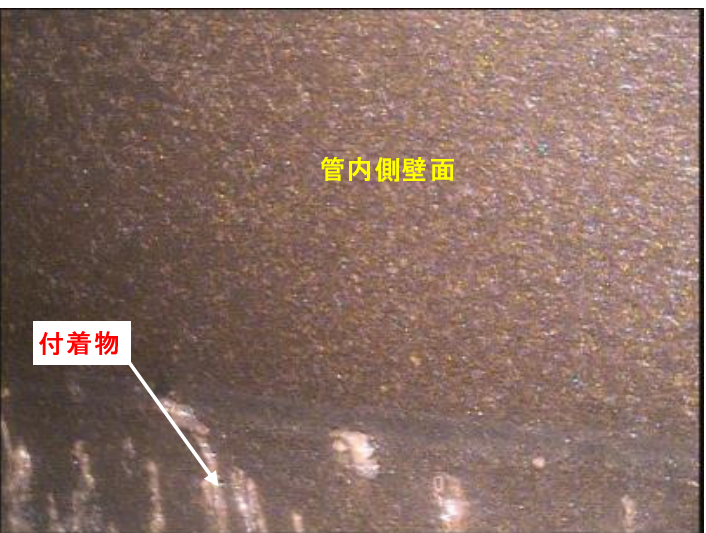
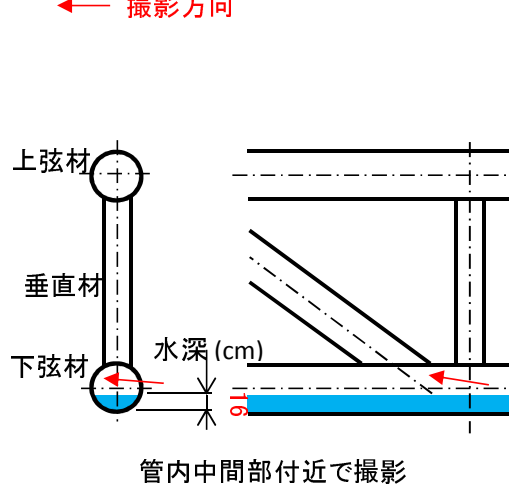
← 撮影方向 (shooting direction) メモ: 全体的に表面錆が見られる。(memo: overall surface rust is visible.)

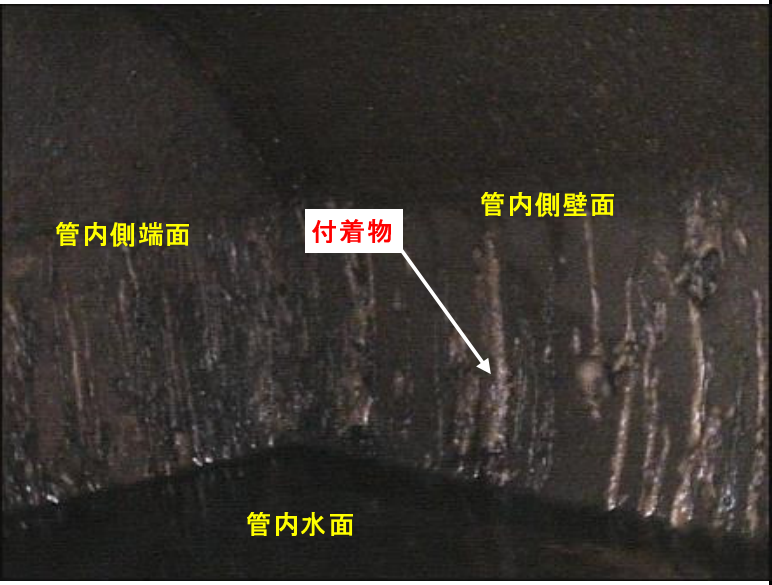
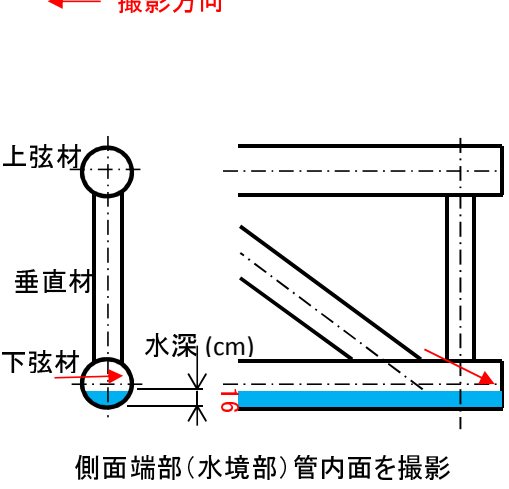
← 撮影方向 (shooting direction) メモ: 広範囲に表面錆及び、附着物が見られる。(memo: surface rust and deposits are visible over a wide range.)

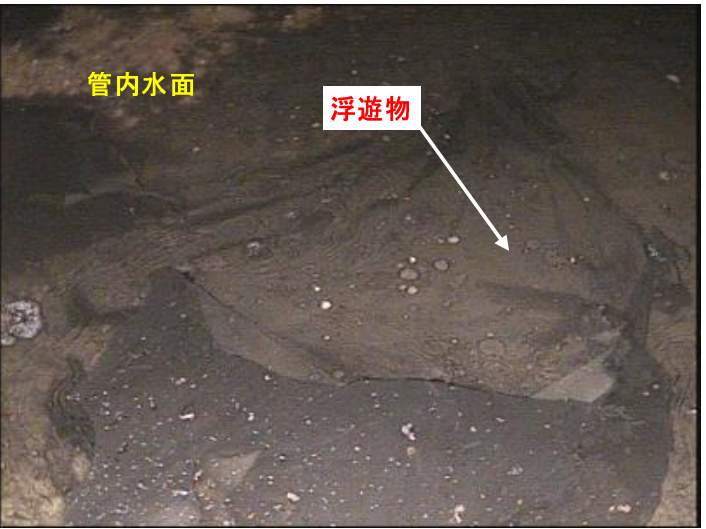
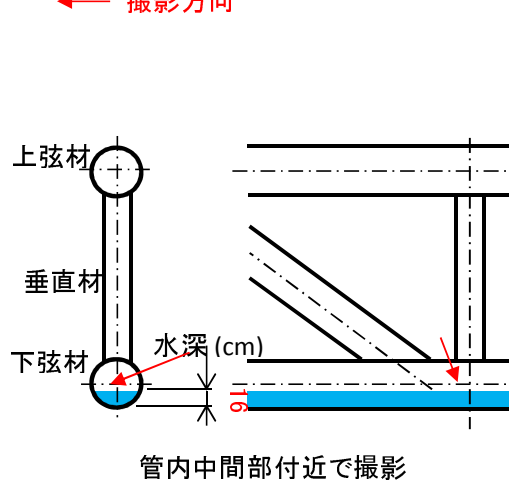
← 撮影方向 (shooting direction) メモ: 浮遊物や、沈殿物が見られる。(memo: floating objects and sediment are visible.)

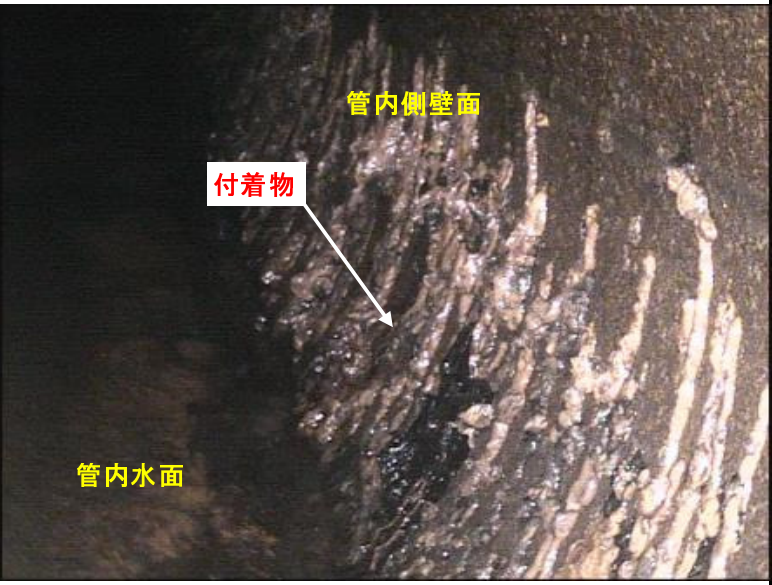
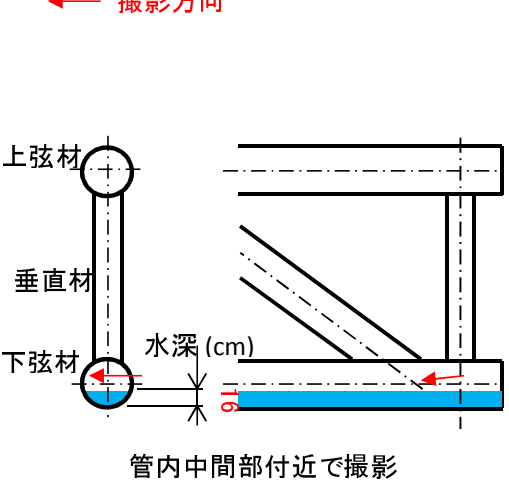
← 撮影方向 (shooting direction) メモ: 広範囲に表面錆及び、附着物が見られる。(memo: surface rust and deposits are visible over a wide range.)

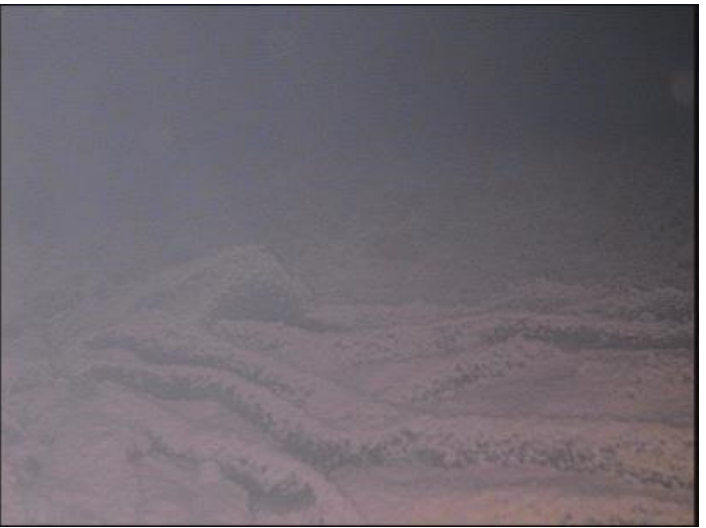
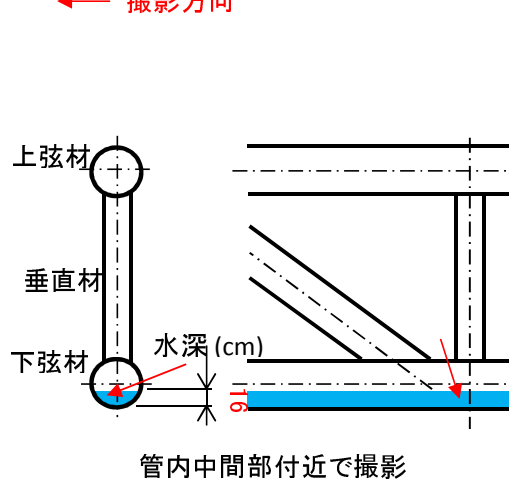
← 撮影方向 (shooting direction) メモ: 水が濁っており、撮影不可。(memo: the water is turbid and photography is impossible.)

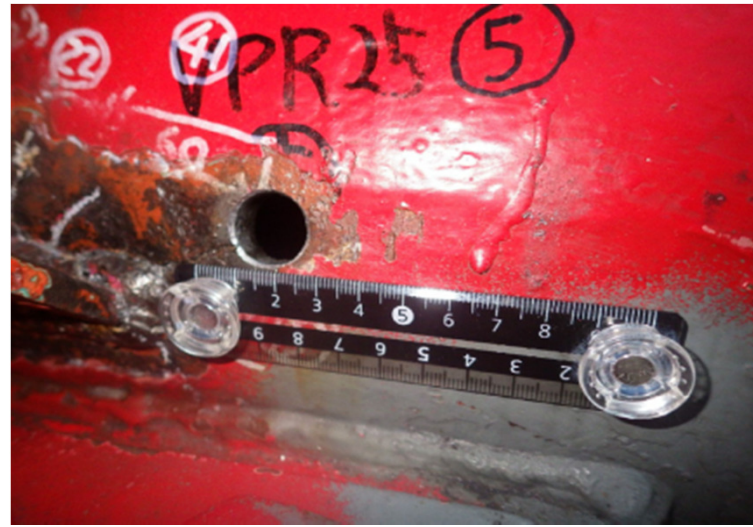
VPR 25

メモ: カメラ先端の可動範囲超えの為撮影不可。
