# 応急対策状況

第4回伊達橋補修検討委員会資料

平成27年6月12日

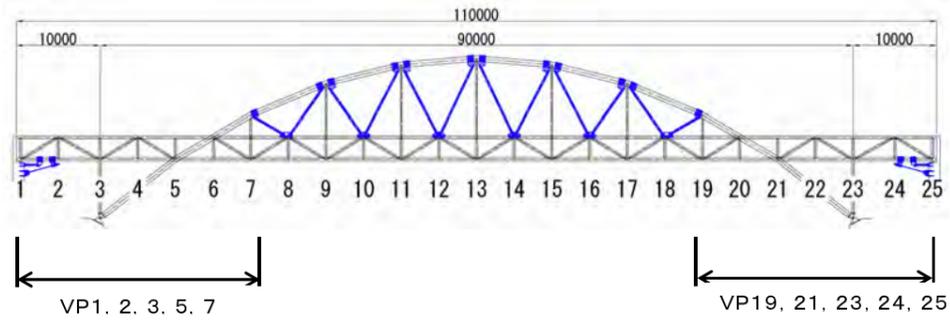
1. 亀裂発生箇所

■ 応急対策状況【横桁と垂直材の接合部】

- ・横桁と垂直材接合部：全ての箇所においてストップホール（以下、SH）及び亀裂切削を実施
- ※部分的な対策も含む：亀裂枝別れ、ビードに留まる亀裂

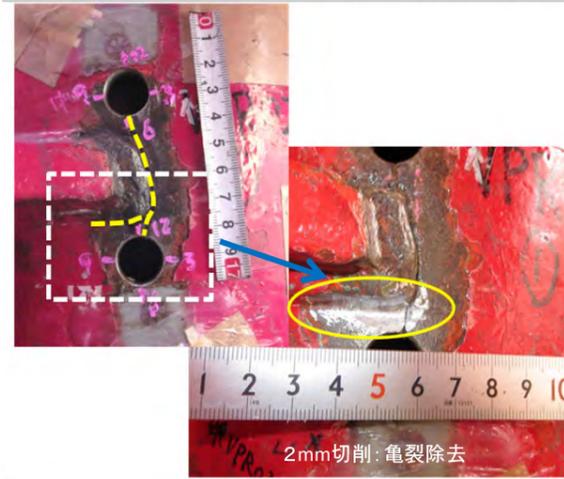
枝別れした亀裂が切削により除去出来た事例（VPR02-①）

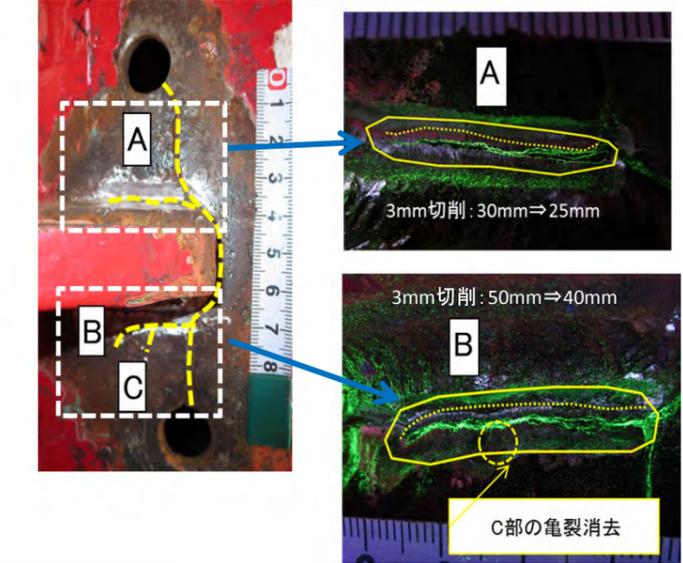
枝別れした亀裂が切削により除去出来なかった事例（VPL24-③）

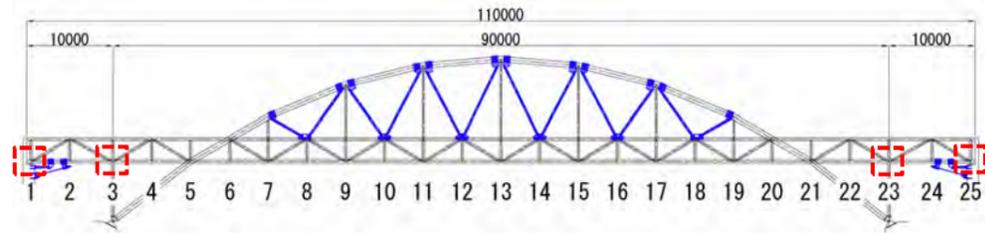
1. 亀裂発生箇所

■ 応急対策状況【下弦材】

- 母材まで進展している亀裂についてはSHを実施  
※亀裂先端を捉えていない可能性がある（ラメアテアのように母材を裂く傾向）
- ビードに留まる亀裂に対しては亀裂切削を実施

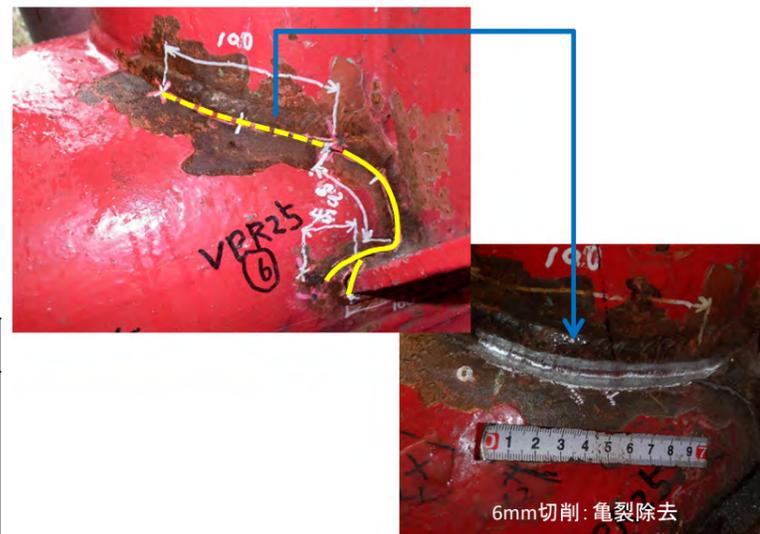
下弦材と垂直材接合部の亀裂除去事例(VPR25-⑤⑥)

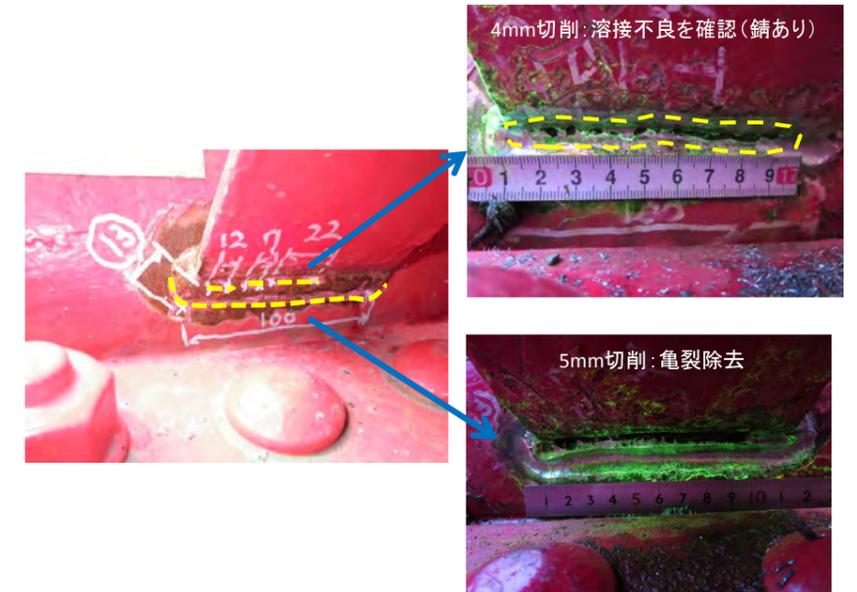
溶接の不良箇所が見つかった事例(VPR01-⑤⑥)
