# 今後の対策（恒久対策案）

## § 4. 今後の対策（恒久対策案）

### 1. 亀裂による断面欠損対策

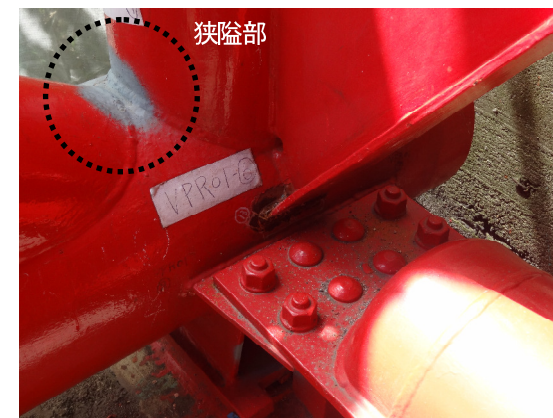
写真-5.1 格点I (VPR1)

※斜材との取り合い上、下弦材を囲む構造が困難（写真-5.1、写真-5.2）

・下弦材⑤～⑧：当て板補強（下弦材とニーブレースの接合部に当て板を施す構造）

※ニーブレースの撤去、又は構造変更が前提

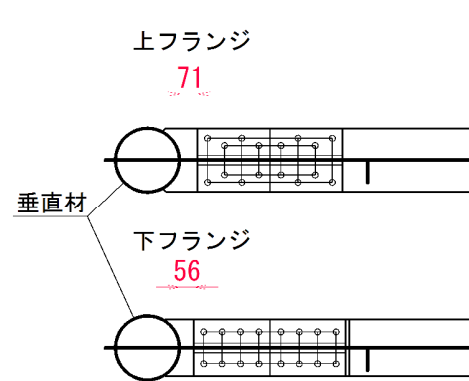
図-5.3 垂直材と横桁の添接部の離隔

- ・垂直材と横桁の添接部が上フランジで71mm、下フランジで56mmと近接しており、ボルト配置が制約を受ける(図-5.3)。
- ・上弦材と横桁上フランジの離隔が161mmと近接しているため、高力ワンサイドボルトの鉛直方向の段数が制約を受ける。また、上弦材と床版の離隔も153mmと近接しているため、横桁部のボルト配置が制約を受ける(図-5.4)
- ※整列配置の上下2列の場合、補強板厚18+縁端45mm+最小ボルト間隔85mm+縁端45=193mm>161mmとなる  
千鳥配置の上下4列の場合、補強板厚18+縁端45mm+鉛直ボルト間隔60mm+縁端45=168mm>161mmとなる  
∴鉛直方向のボルト配置は1列として検討
- ・応急対策を実施していない亀裂先端部の処置は、恒久対策時に施工する。

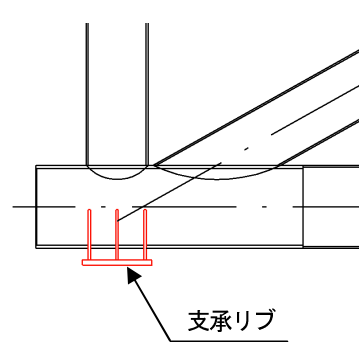
図-5.9 支承リブ

- ・当て板の構造として、斜材及びヒンジ部（ピン構造）により下弦材を囲む補強ができない。
- ・ニーブレースフランジ及び水平材（ガセットプレート）を切断する必要がある。
- ・ニーブレースフランジ接合部の損傷箇所は、下弦材に支承リブ、又は支柱リブが取り付けられている2タイプあり、それぞれボルト配置が制約を受ける（図-5.9、5.10）。
- ※ただし、支承部については、H24 道示に基づく耐震補強により、取替を行う可能性がある。
- ・支柱部の下弦材は、ピン構造が近接しており、ボルト配置に制約を受ける。また、ピン構造は、鋼管内の鞘管と一体化され、橋軸方向にスライドできる構造となっている（図-5.10）。
- ・応急対策を実施していない亀裂先端部の処置は、恒久対策時に施工する。

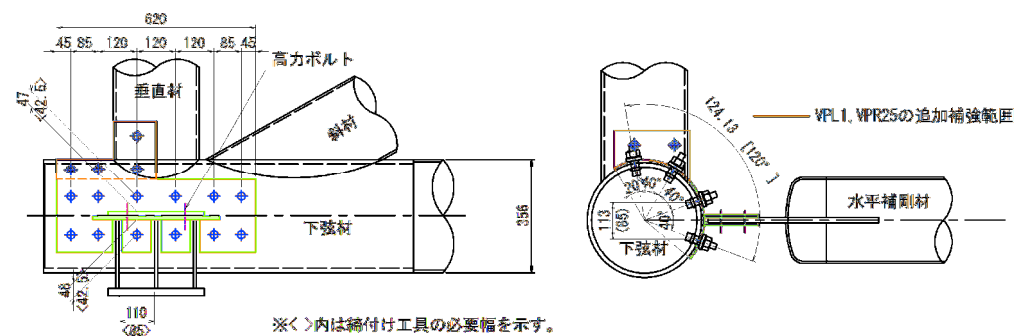
図-5.11 支承リブ部（リブ存置）

※リブ存置：リブを避けるために配置できるボルト本数が少なく、当て板が切欠構造となる。

上記の構造細目および現地条件を踏まえて、ニーブレースフランジ接合部で想定している当て板補強を以下に示す。損傷箇所は、支承リブおよび支柱リブが存在しており、各々でリブを存置させたままの対策・リブを撤去再設置させる2タイプについて検討した。（図-5.11～5.14）
