## 熊本県人吉市TEC-FORCE派遣

2020.09.10

今回は緊急災害対策派遣隊として熊本県人吉市に行ってきました。

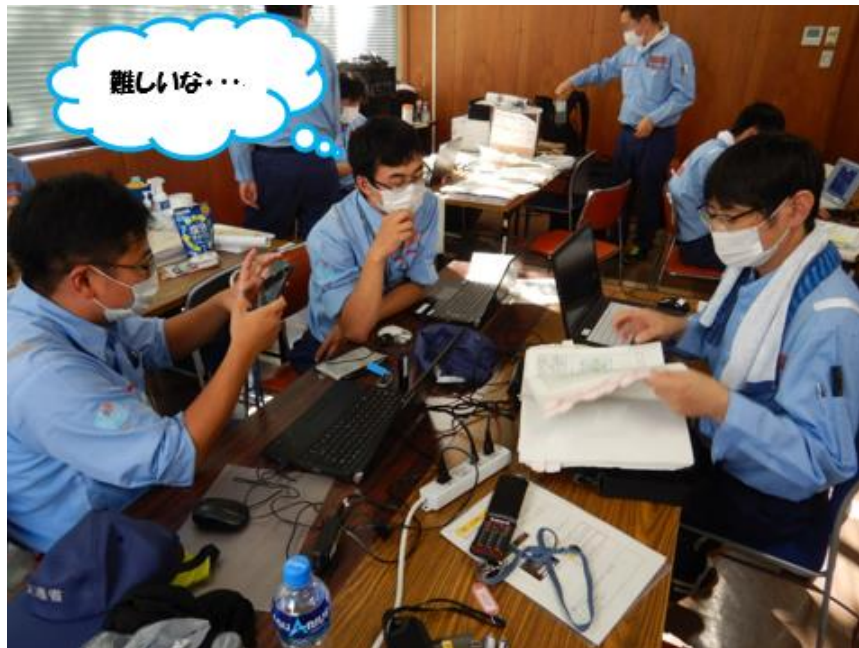
調査した箇所を簡易的に図で表したものと、現地の状況を写した写真を使って  
報告書を作ります。  
私はあまり報告書を作るのが得意ではないので苦戦しましたが他の隊員はサク  
サク作っていました。  
羨ましい・・・

| 【様式-15】調査表① | | | | 中国地方整備局 道路部 | |
|---|---|---|---|---|---|
| 被災施設(代表施設) | 被災下路側壁 (H=1.5m-L=5.0m) | | | 被災箇所 | |

| 【様式-16】調査表② | | | | 中国地方整備局 道路部 | |
|---|---|---|---|---|---|
| <p>ポイント①</p> <p>・大量の雨水が被災下路に流れ込み、被災下路が陥没したものと見える。</p> | | <p>ポイント②</p> <p>・陥没した範囲が幅0.5mであり通行に影響はないと見える。</p> | | | |
| <p>被害の概要</p> <p>・路面等により被害状況が顕著である。</p> <p>・被災下路が陥没してより大きな被害が知られると確認できると判断する恐れがあるため危険箇所の表示を行った方がよい。</p> <p>・復旧方法としては、ブロック擁壁になるものと考えられる。</p> | | | | | |
