# 国道2号米倉第1高架橋の老朽化対策

令和7年9月3日

一般国道2号の米倉第1高架橋の老朽化対策の内容をお伝えします。また岡山国道事務所が管理する橋梁は1036橋あります。橋梁を良好な状態に保つため定期的な点検や補修を行っています。

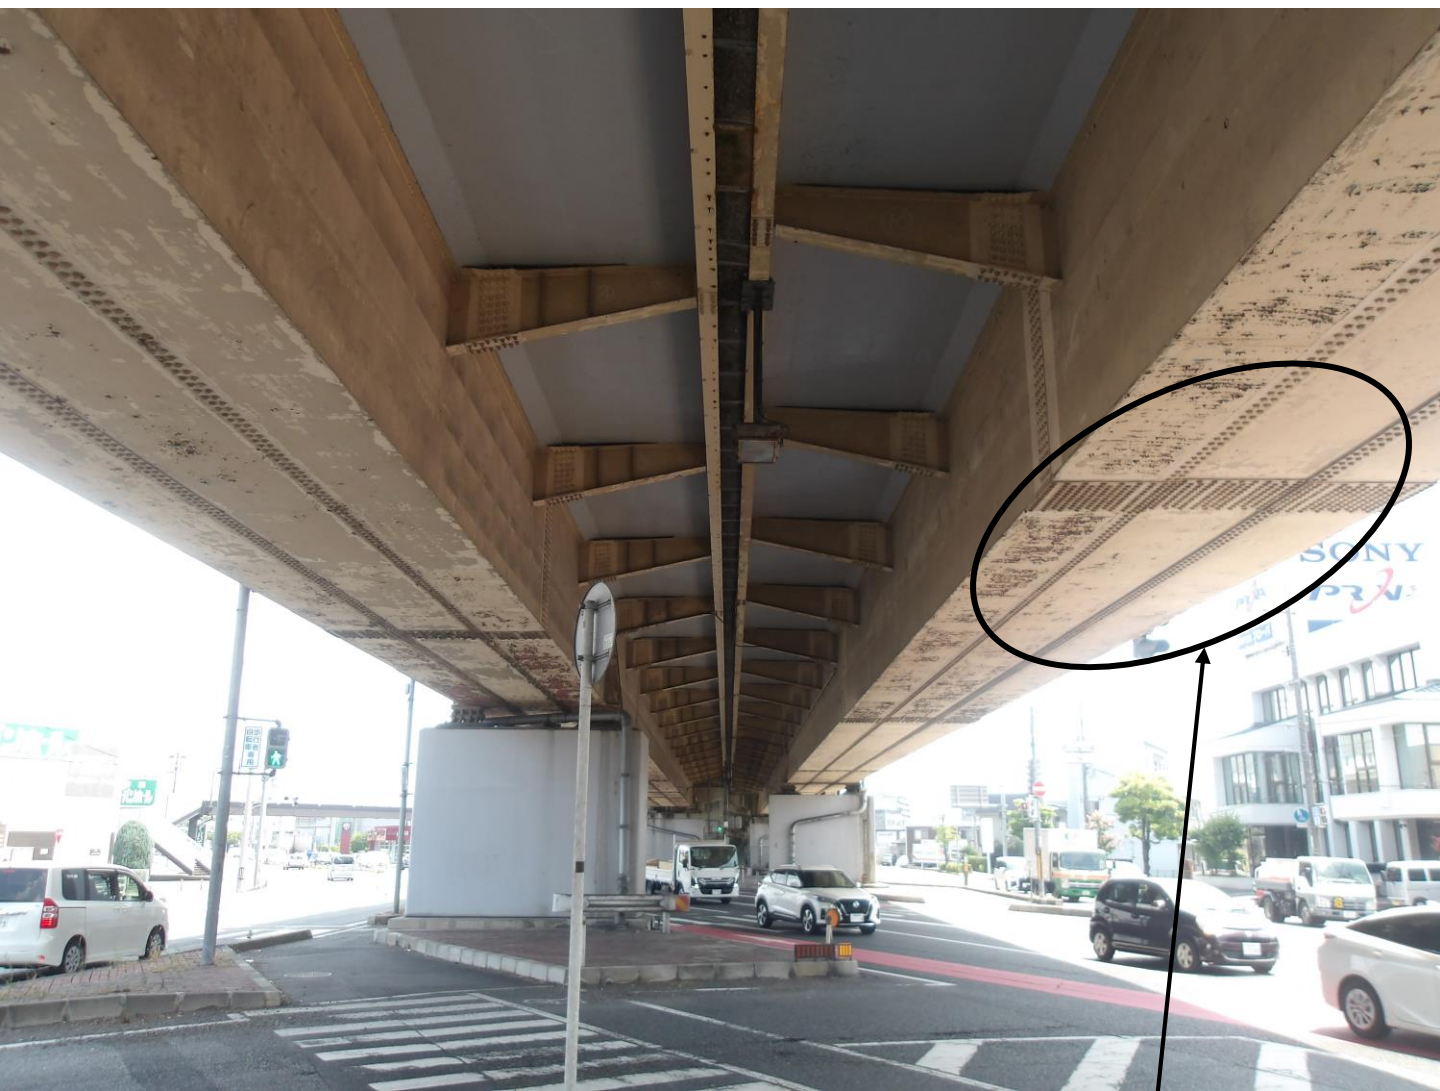
箱桁下からの状況

もともとは橋の全てに使用されていましたが、現在は取替が概ね完了しており  
残るは上側の継手部のみとなっています。

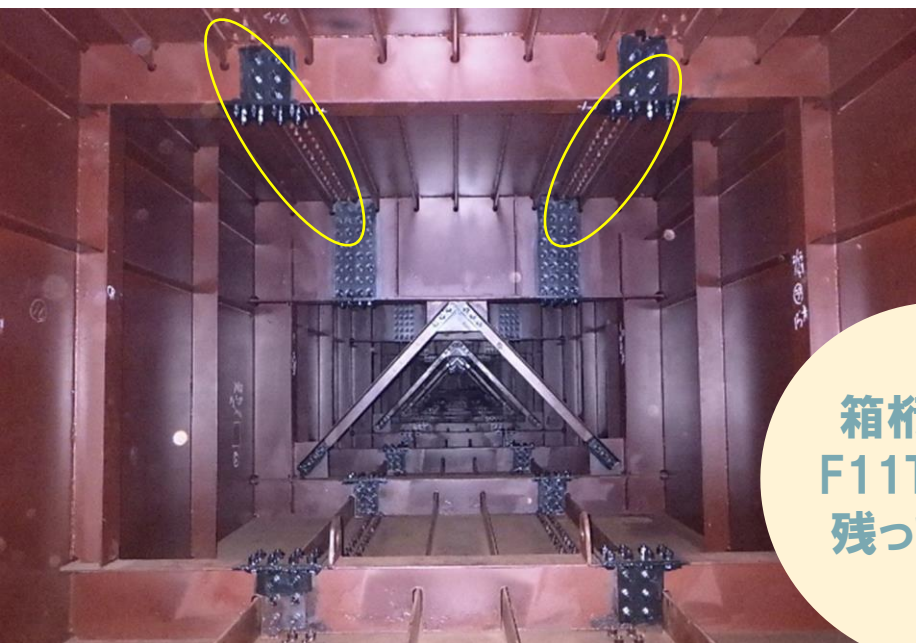
箱桁内の状況

箱桁上側に  
F11Tボルトが  
残っているよ

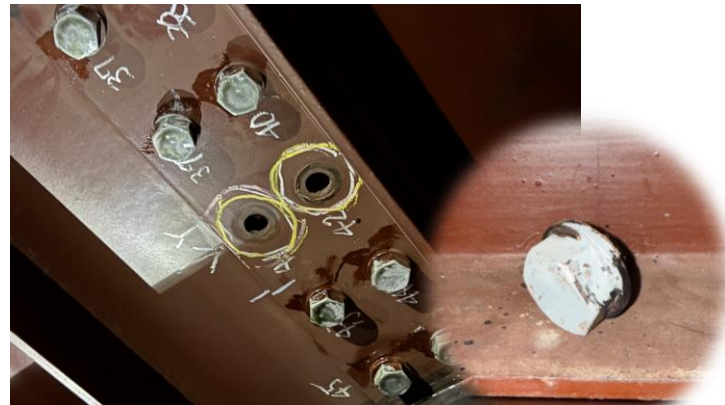
実際の写真  
です。

なお、箱桁上側のボルトが何本か抜けている状態ですが、橋全体に占める割合は少ないため、現状では安全に通行出来る状態です。

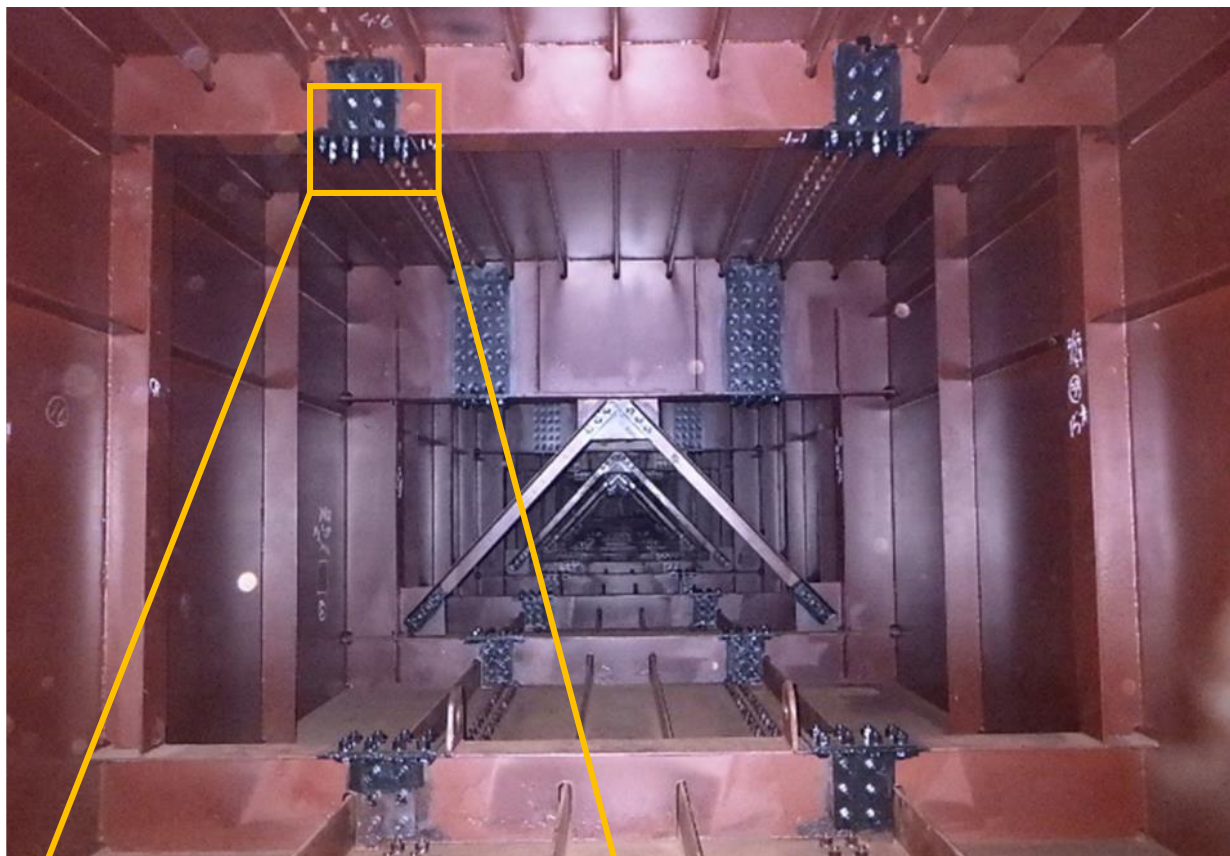
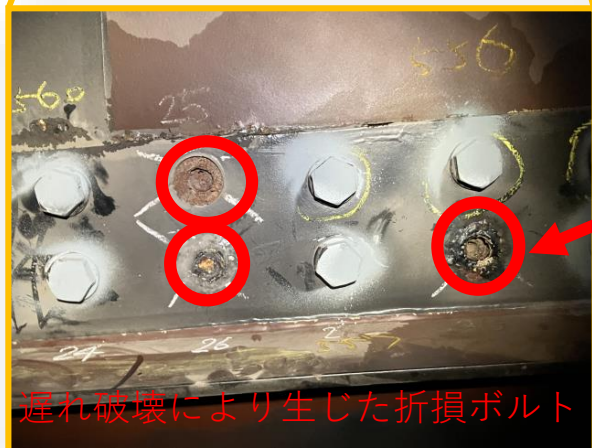
遅れ破壊により生じた折損ボルト

ボルトが折れているため  
抜き取りが困難

箱桁の上には床版が  
乗っているため  
取替が困難

橋を良好な状態に保ち、より延命させるため、  
今回の試験施工では、この折れたボルトの取替  
について考えます。

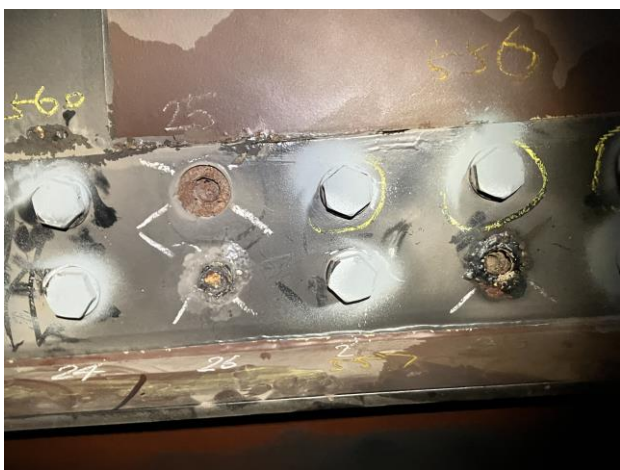
折損ボルト
