# 平成30年7月豪雨(西日本豪雨) ＜太田川水系 出水レポート＞

# 1-①降雨の状況

## 2-①浸水被害の状況

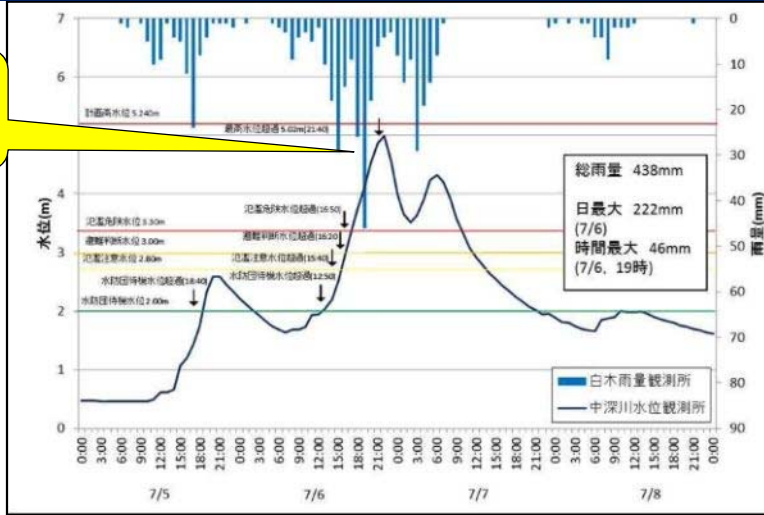
太田川水系三篠川  
中深川水位観測所

○三篠川中深川観測所では氾濫危険水位を約2.7m超え、既往最高水位(5.20m S40.6.20)に次ぐ観測史上2位の5.02m水位を記録した。

氾濫危険水位を超え、  
計画高水位に迫る  
5.02mを観測

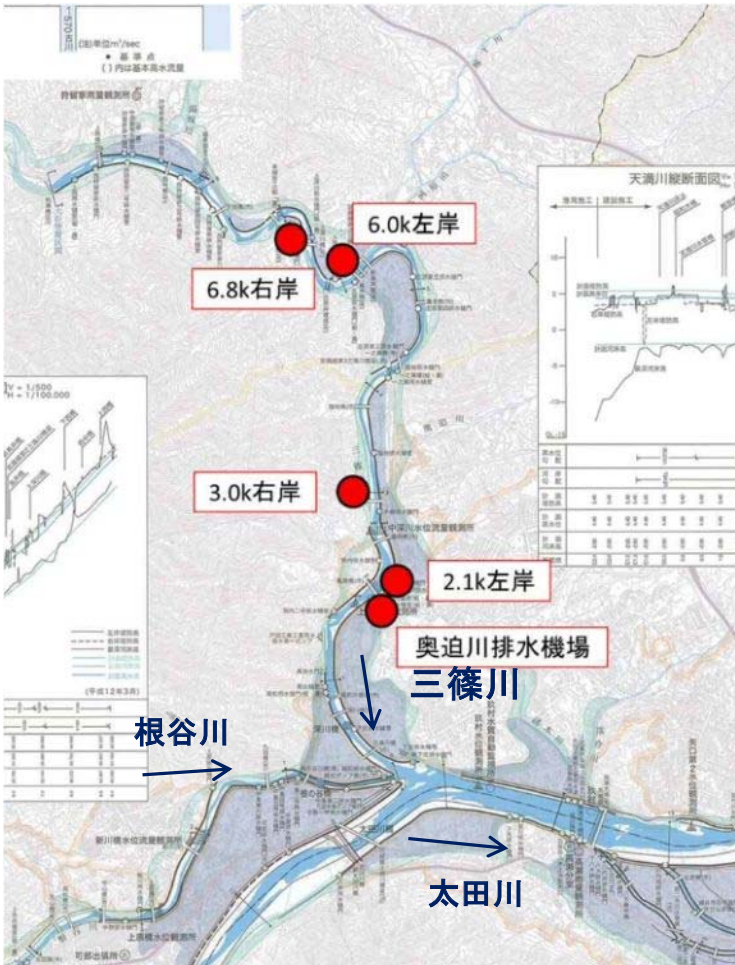
○三篠川沿川を中心に浸水被害が発生

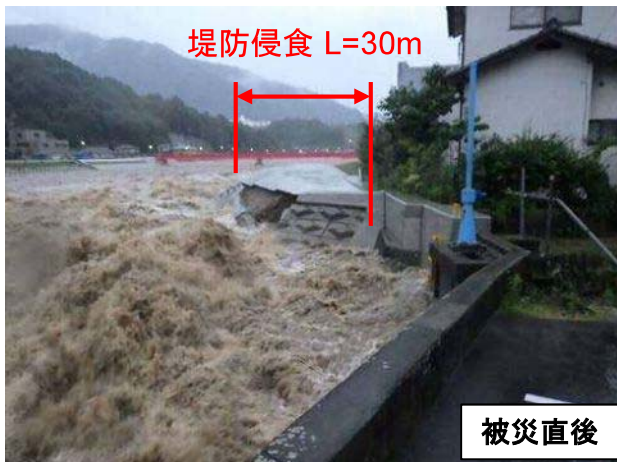
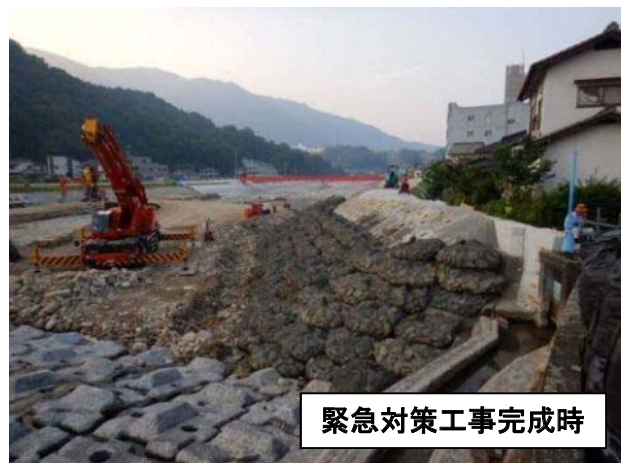
### 【緊急対策工事状況】

太田川水系根谷川右岸 4k200 付近 (広島市安佐北区可部 3 丁目地先)

7月 6日	22時	緊急対策工事着手
7月14日		堤防盛土着手
7月16日	22時	緊急対策工事完成

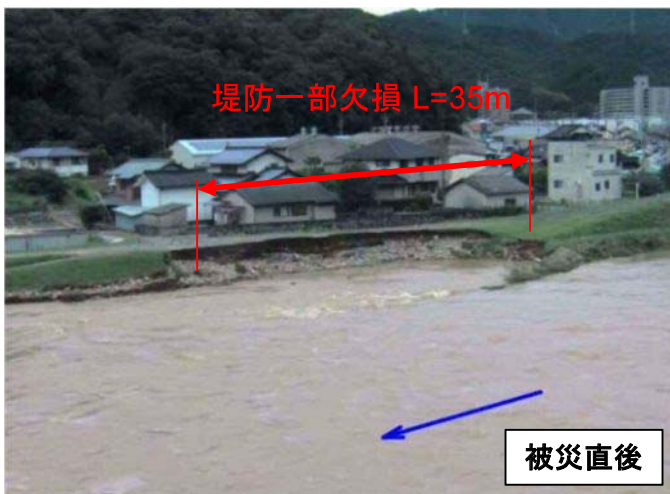
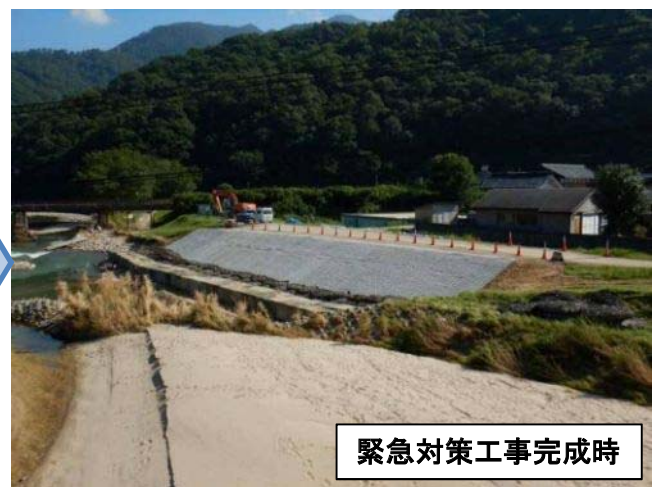
【緊急対策工事状況】

太田川水系三篠川右岸 4k200 付近（広島市安佐北区上深川地先）完成

7月 6日 (金)	22時	緊急対策工事着手
7月11日 (水)		堤防盛土着手
7月15日 (日)	1時	緊急対策工事完成

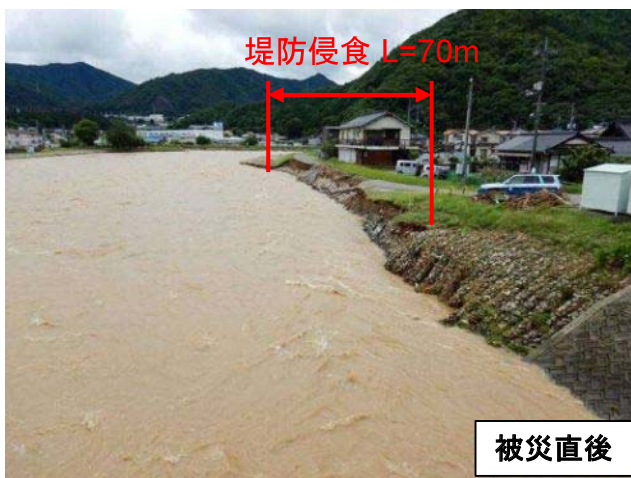
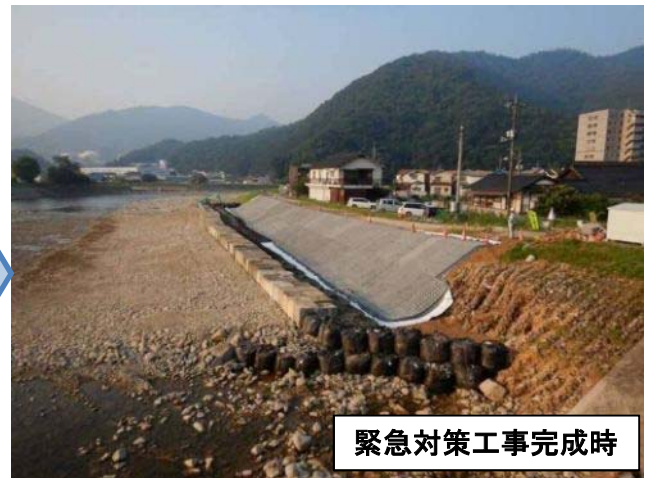
### 【緊急対策工事状況】

太田川水系三篠川右岸 5k600 付近 (広島市安佐北区上深川地先)  
《完成》

7月 8日	6時	緊急対策工事着手
7月11日		堤防盛土着手
7月17日	0時	緊急対策工事完成

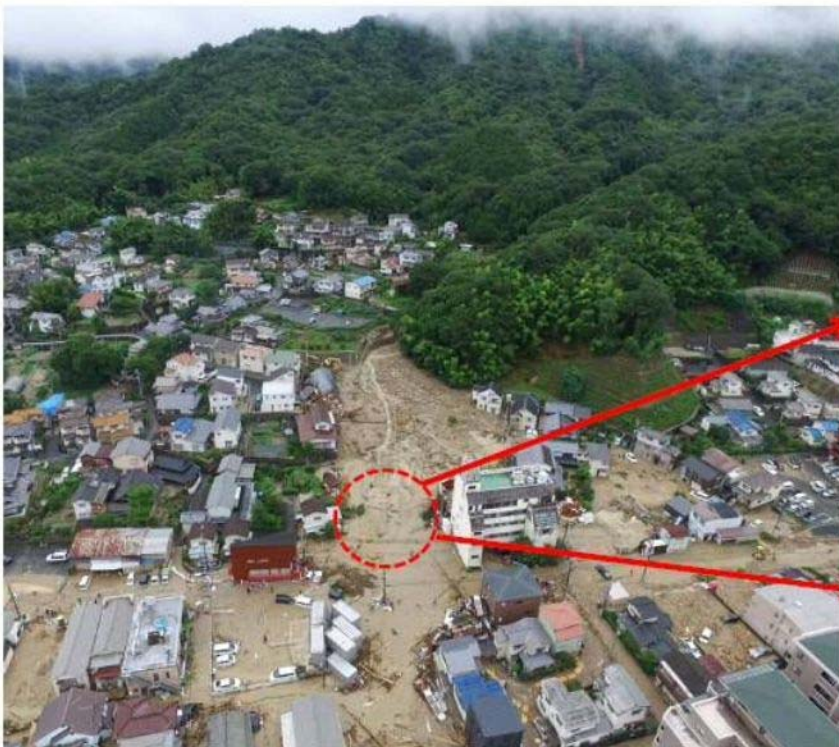
重機による進入路の確保(安佐北区口田南3丁目)
