# 14.1 破堤による被災事例

## 破堤による氾濫流のエネルギーは甚大！新潟 7月豪雨(H16)

## 平成17年9月洪水による浸水被害

# 14.2 堤防の浸透破壊

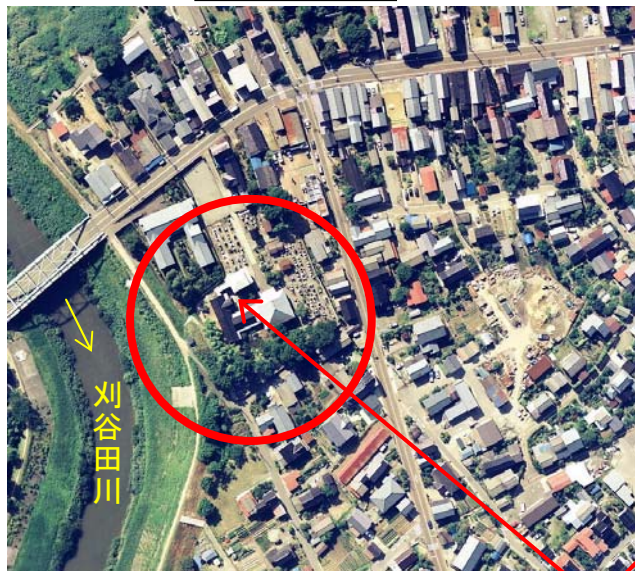
破堤前

新潟豪雨で五十嵐川や刈谷田川など6河川11箇所破堤  
平成16年は、足羽川、円山川、出石川でも破堤

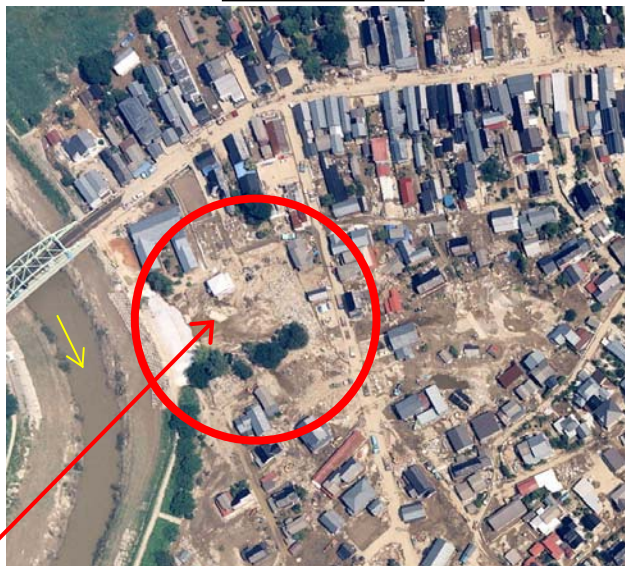
破堤後

洪水氾濫流によりお寺が流出

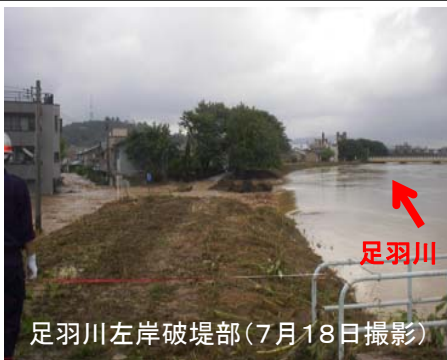
足羽川(福井県)では、  
左岸堤防が破堤、左  
岸2箇所越水が発生  
し、約14,000戸の住家  
被害が発生！

足羽川左岸破堤部(7月18日撮影)

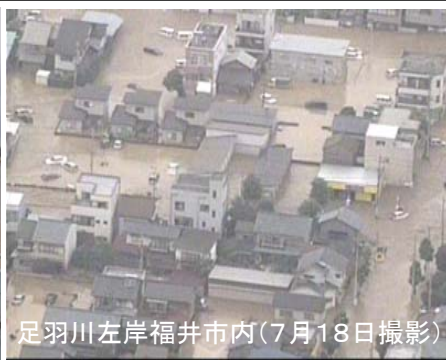
足羽川左岸福井市内(7月18日撮影)

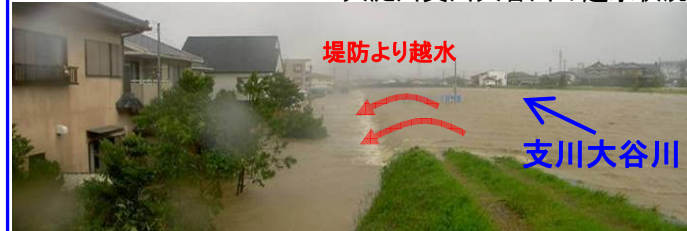
大淀川支川大谷川の越水状況

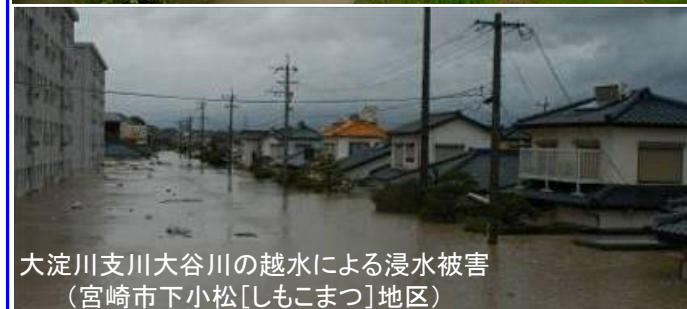
大淀川支川大谷川の越水による浸水被害  
(宮崎市下小松[しもこまつ]地区)

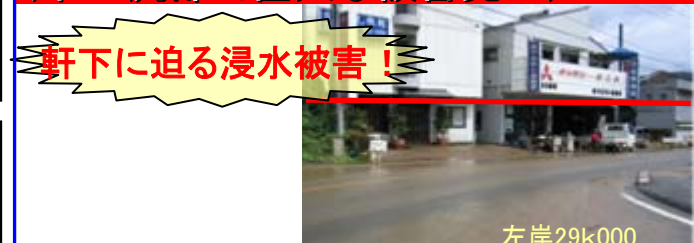
左岸29k000  
安佐町飯室地区

軒下に迫る浸水被害！

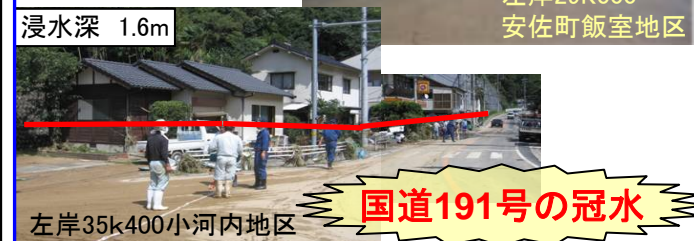
左岸35k400小河内地区

浸水深 1.6m

国道191号の冠水

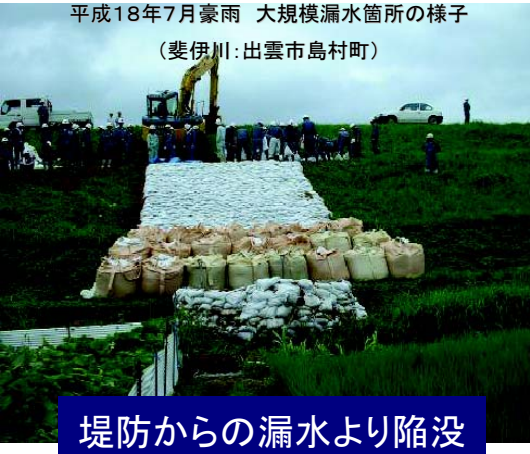
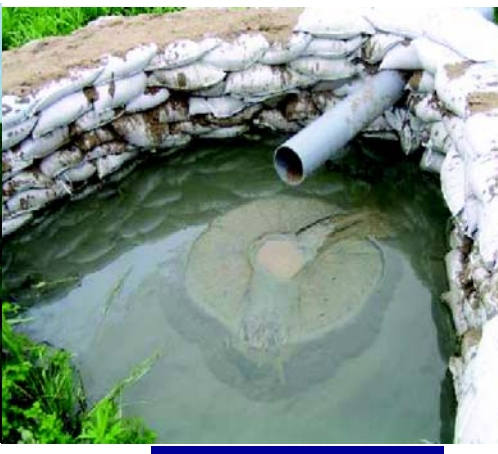
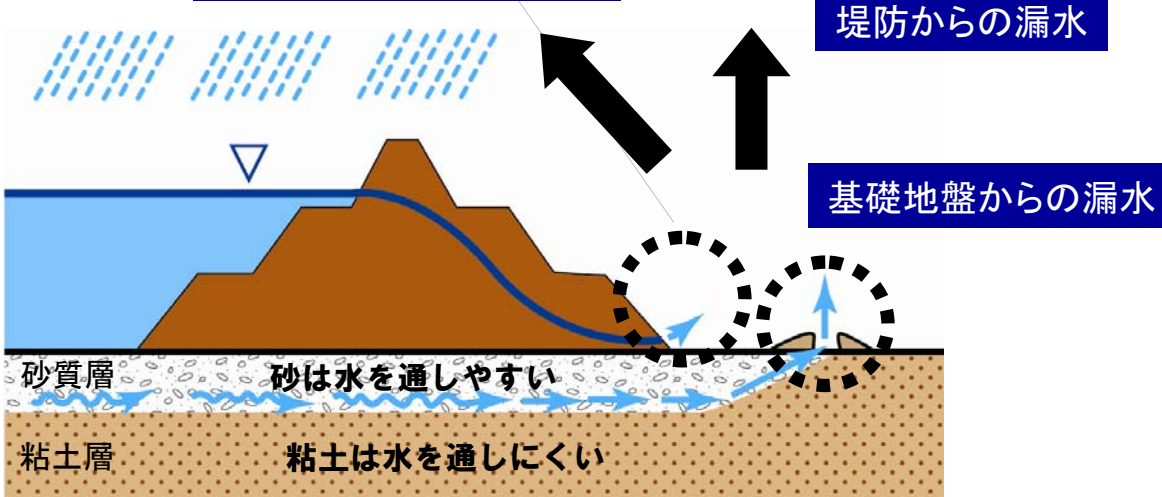
出雲市島村町の堤防で、漏水により堤防法面が陥没。月の輪工による漏水対策を実施。法面の陥没に対しては大型土のう・小型土のうにより法面の崩壊を防止。

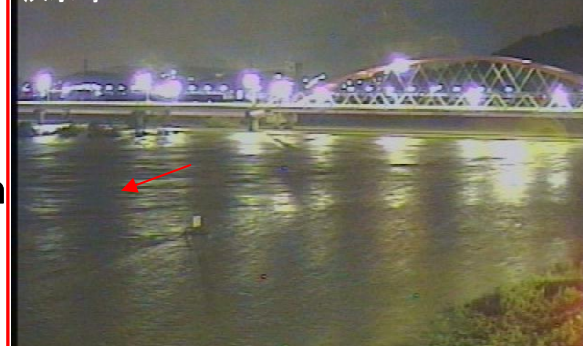
洪水時

平成17年9月洪水時の様子  
9月7日午前4時40分頃 安佐大橋下流より
