点検実施状況写真

河川名	太田川水系天満川
事務所名	太田川河川事務所

【中国地方整備局】

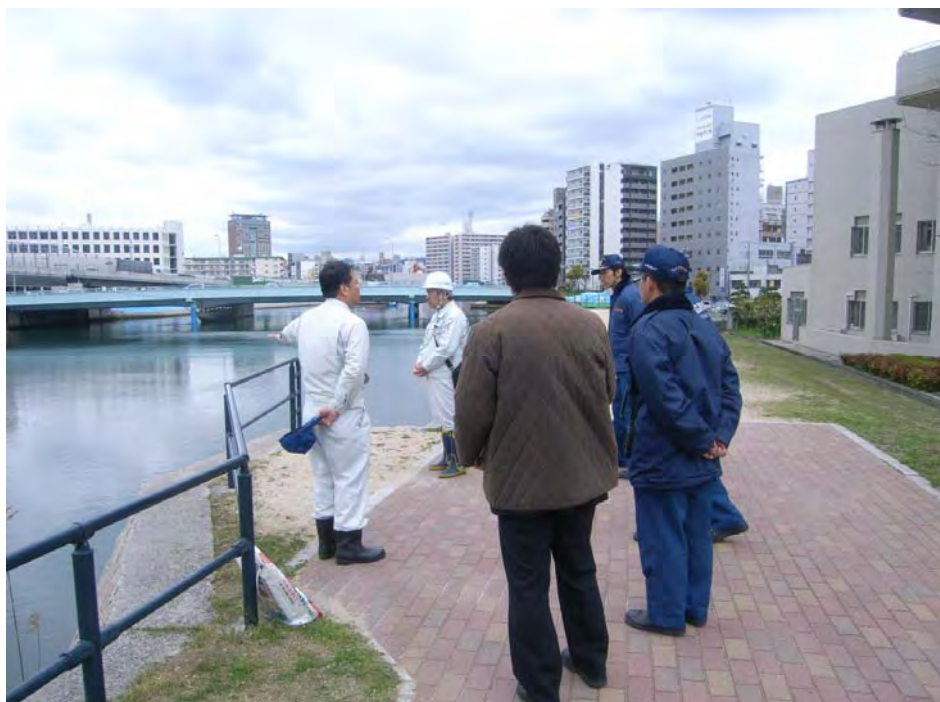
場所	広島県広島市中区舟入幸町 太田川水系天満川 左岸 1k000付近
----	-------------------------------------

実施状況 警察署、消防署との関係機関連携による階段、捨石部の点検

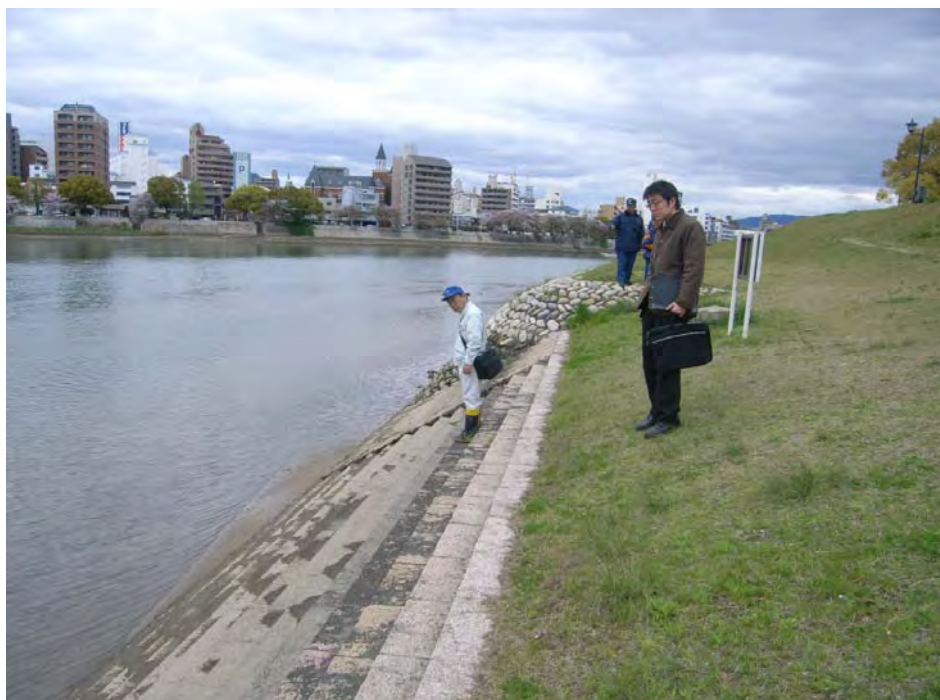
場所	広島県広島市中区基町～西白島町 太田川水系旧太田川 左岸 3k900付近
----	---

実施状況 警察署、消防署との関係機関連携による護岸階段部の点検

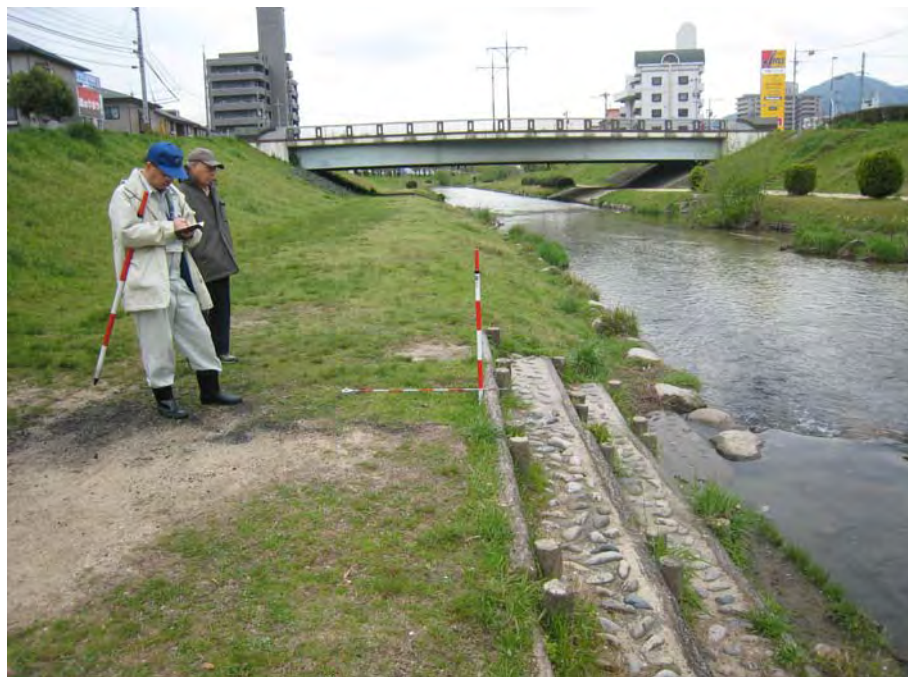
実施状況 親水階段部の吸い出しの確認

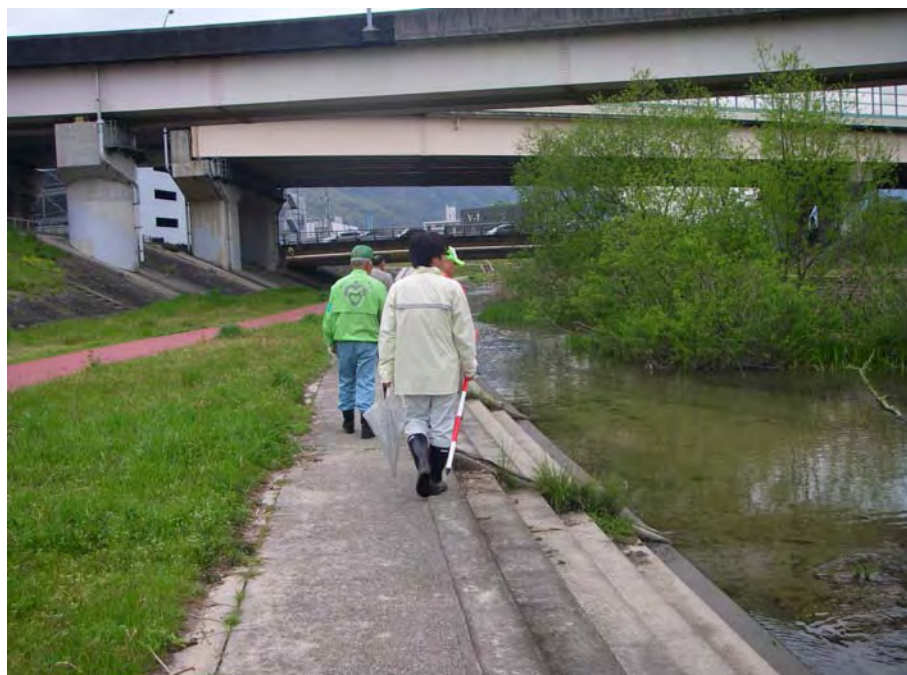
実施状況 低水護岸の状況の点検

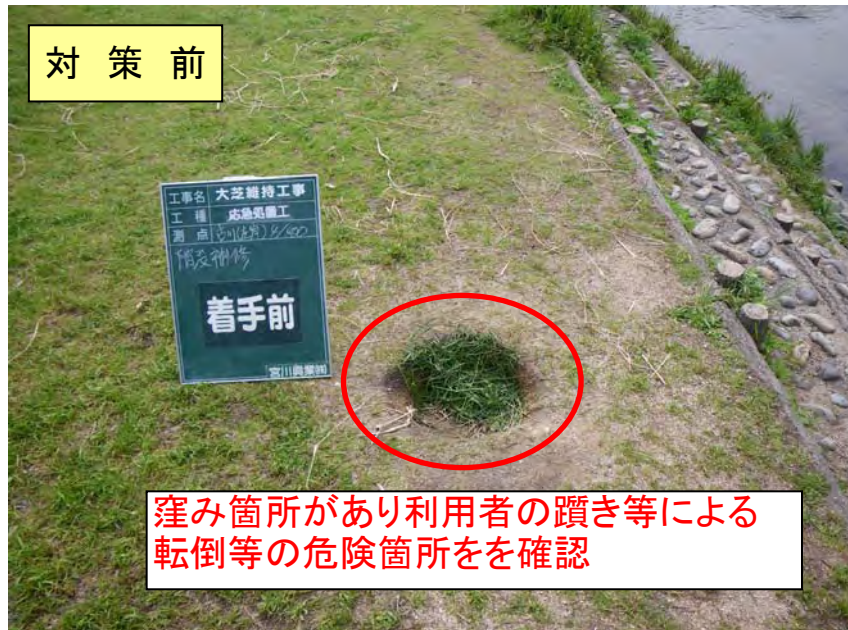
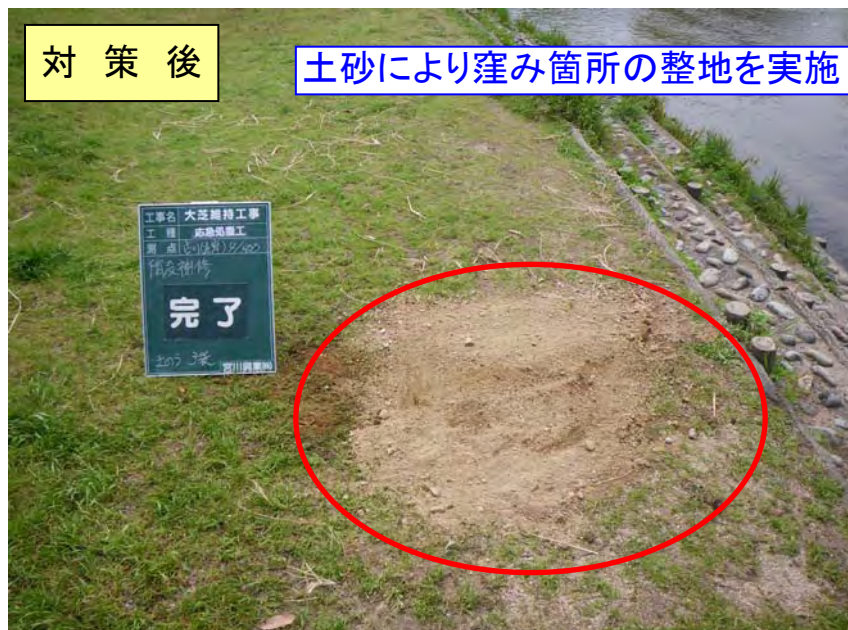
場所	広島県広島市安佐南区緑井地先 太田川水系古川 左岸4k300付近
----	-------------------------------------

○窪み箇所の確認

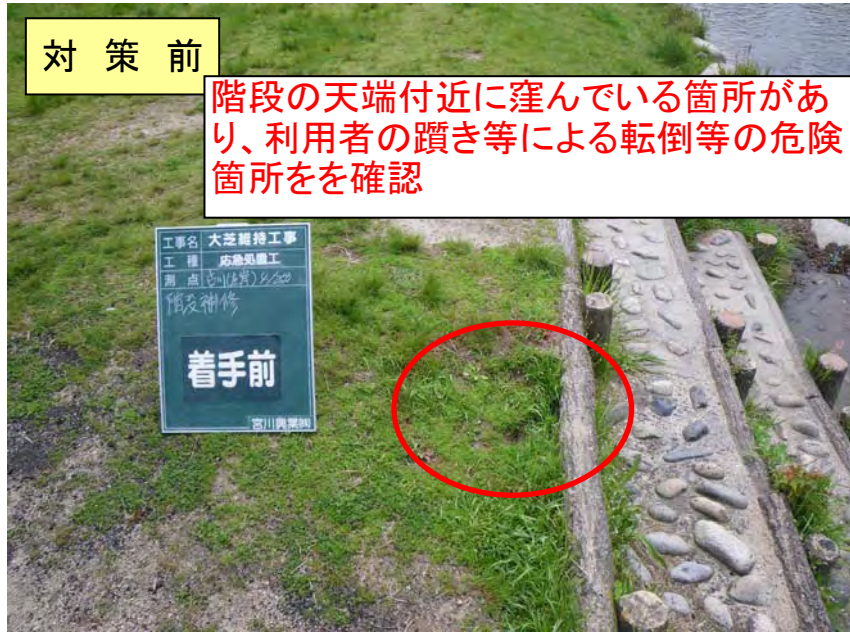
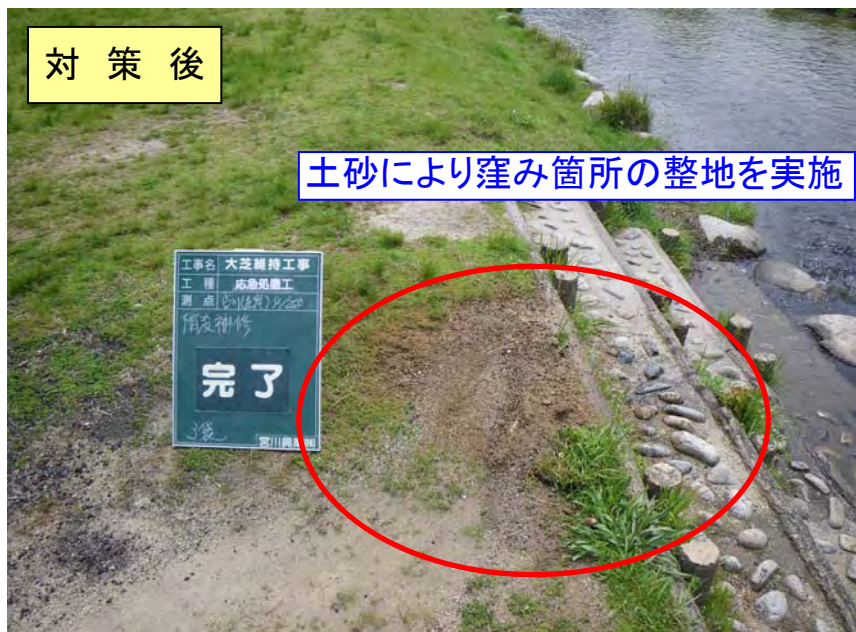
場所	広島県広島市安佐南区緑井地先 太田川水系古川 左岸4k300付近
----	-------------------------------------

○窪み箇所確認。
