太田川河川事務所

「平成26年8月豪雨」による土石流被害箇所における 1010隣溪流土石流警報装置（ワイヤーセンサー）の 誤警報について（最終報）

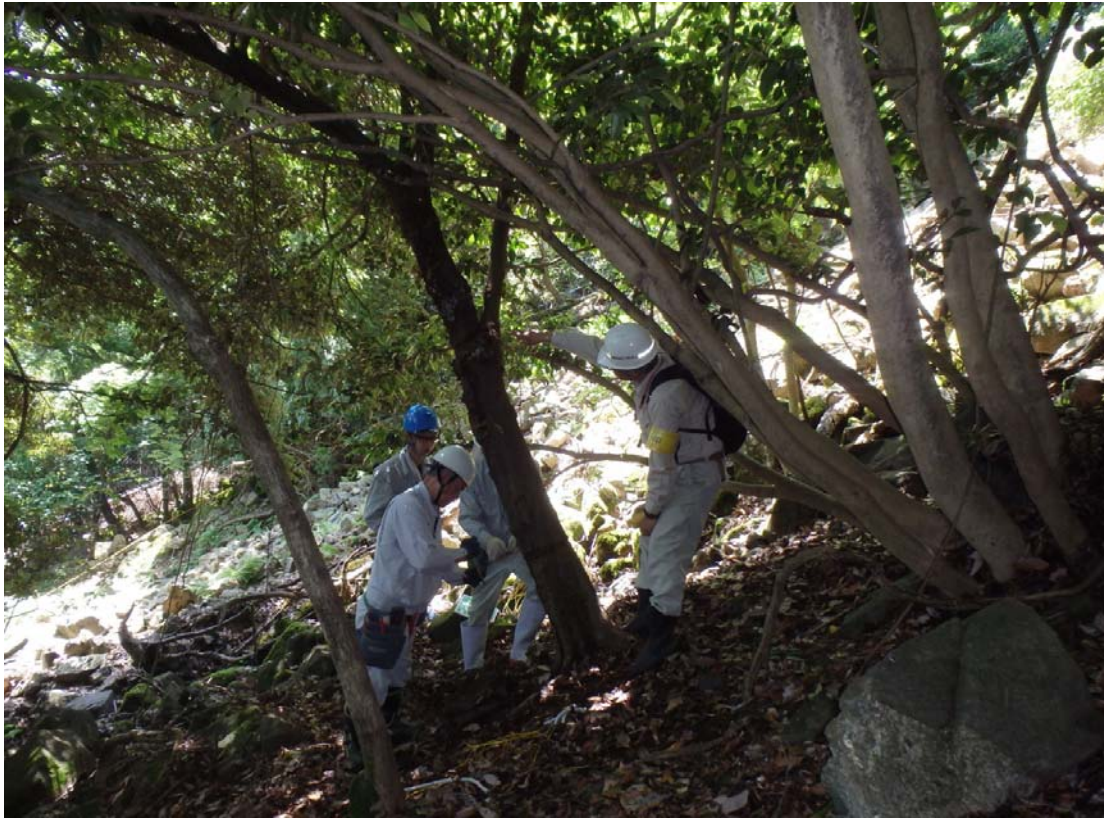
通信線の撤去作業の様子

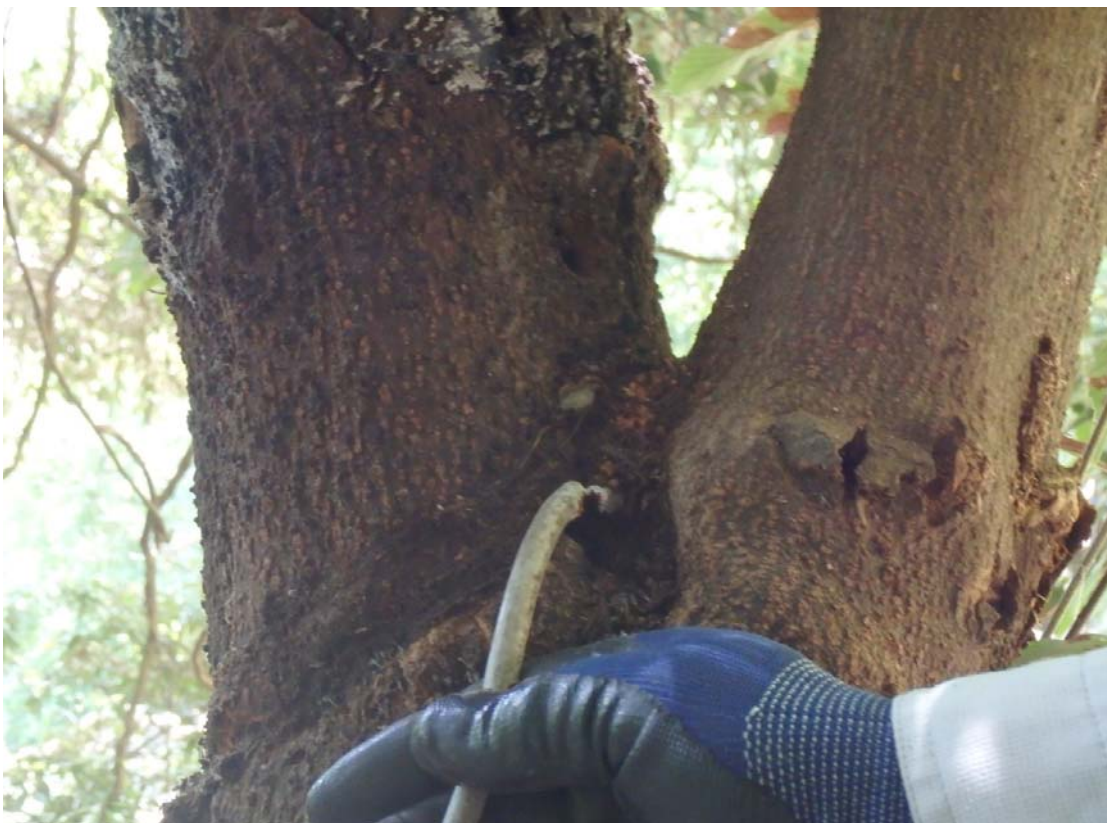
センサー線及び通信線については、誤警報後の調査では「導通」に異常が見られませんでした。更新にあたり既設通信線を撤去したところ、樹木に接触していた1箇所において小動物が噛みついたものと見られる破断が確認されました。破断により「導通」がなくなったことで誤警報が起きたものと考えます。

通信線の破断場所（拡大写真）

誤警報のあった土石流警報装置については、警報機器、センサー線及び通信線を更新したほか、誤警報の原因とみられる小動物対策として通信線が樹木と接触する部分において保護管を設置しました。また、別系統のワイヤーセンサーを1セット追加して二重化を行い、両方のセンサーが切れたら作動するシステムに改良しました。

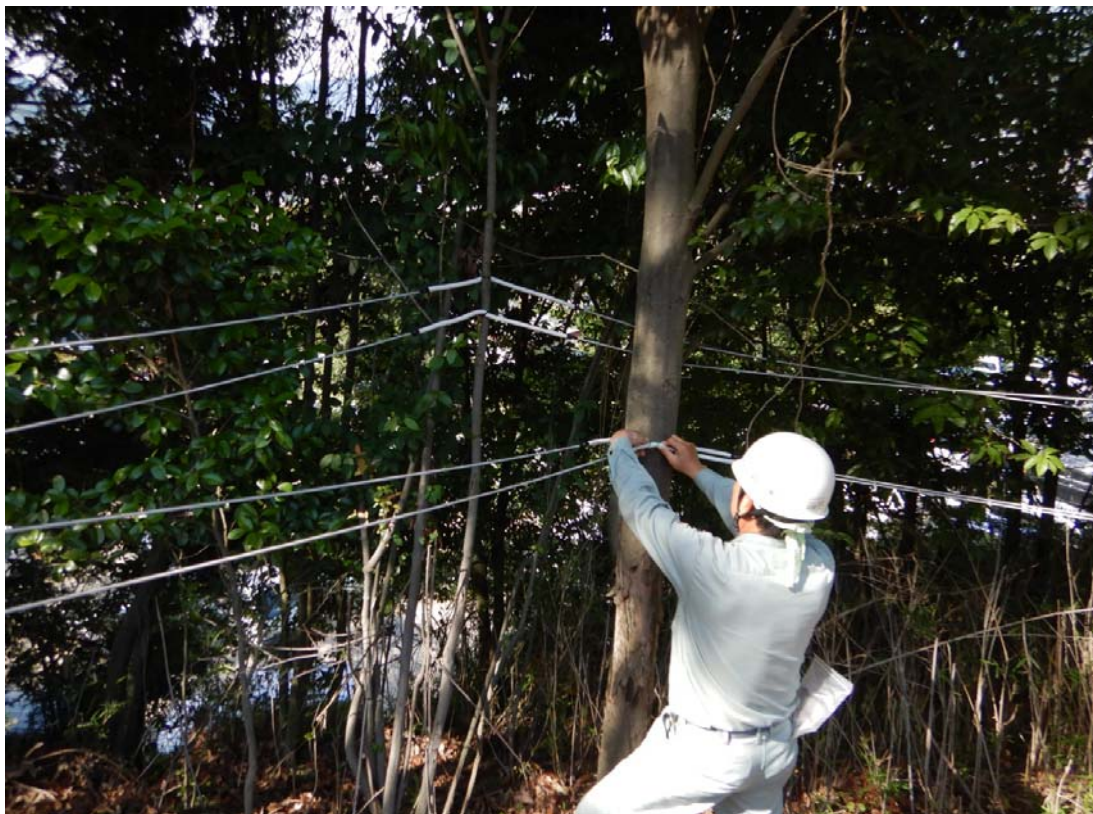
通信線の保護管設置状況

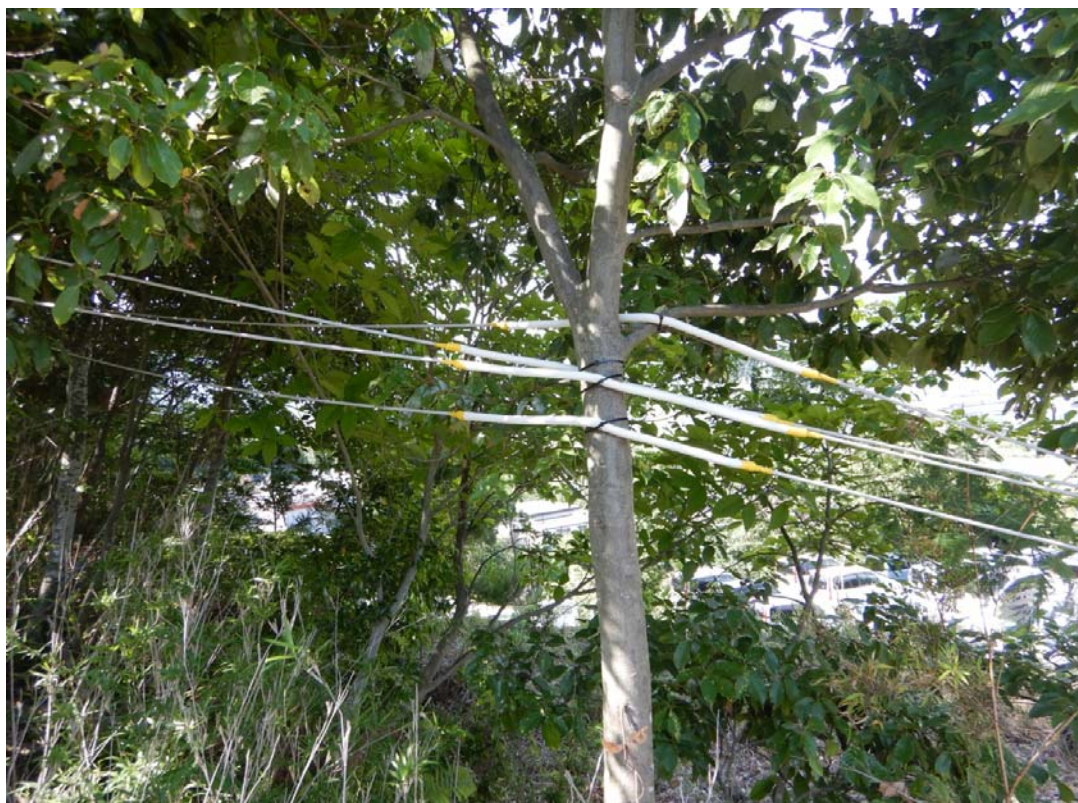
通信線の保護管設置後の状況
