太田川河川事務所

「平成26年8月豪雨」による土石流被害箇所における 土石流警報装置（ワイヤーセンサー）の誤警報について （最終報）

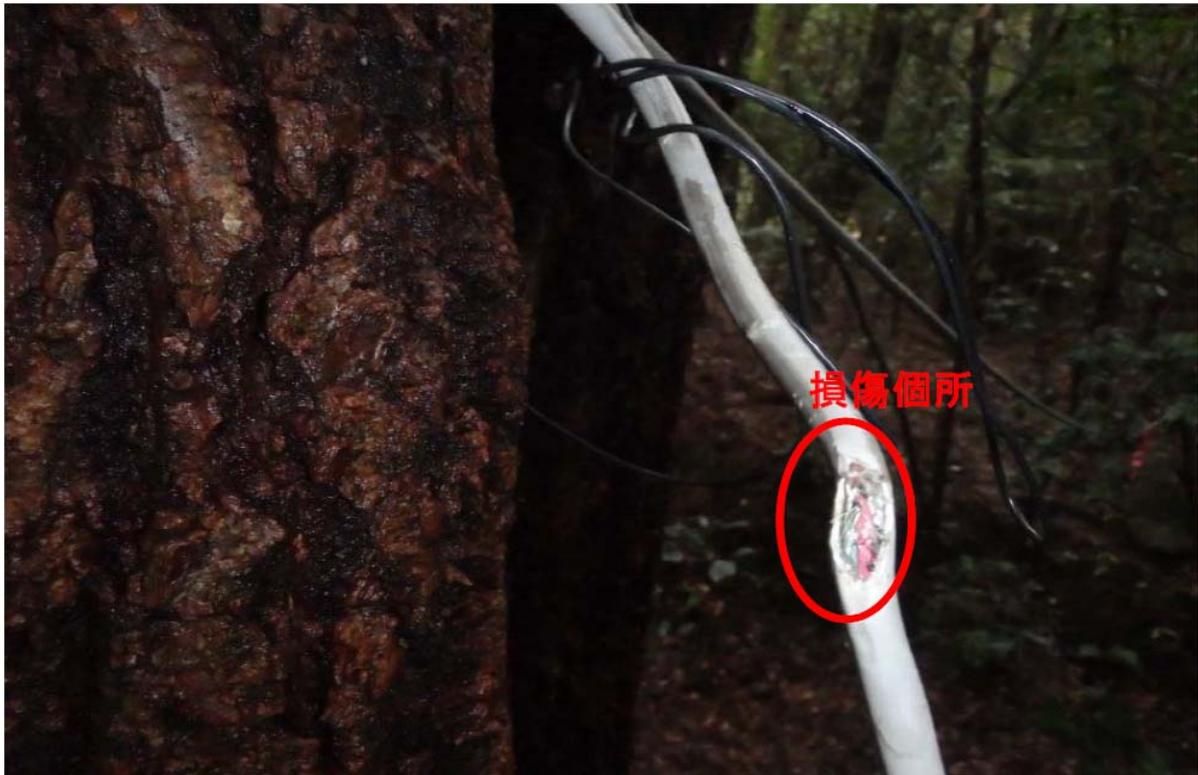
倒木もしくは落枝が通信線を直撃した際に、通信線を木幹に支持していた箇所で異常な引っ張りが発生し、通信線の外周被覆及び芯線を損傷させたものと原因を特定しました。

通信線の損傷部

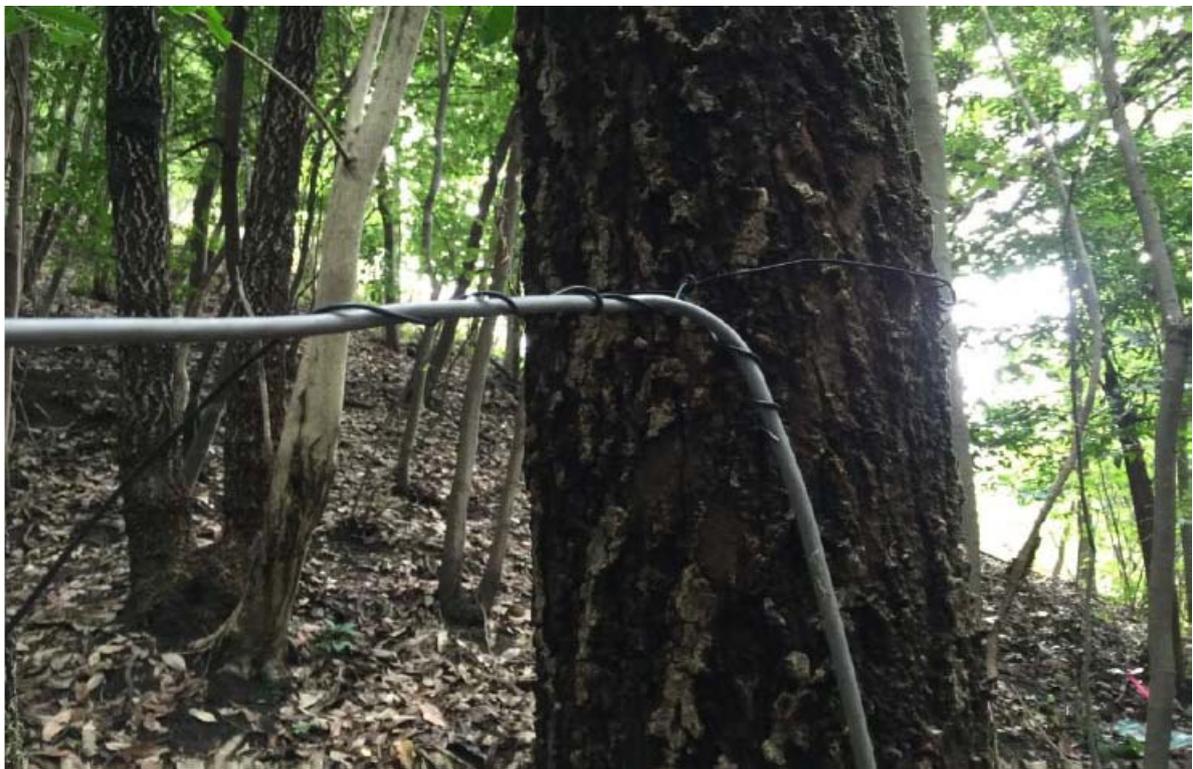
通信線の復旧状況

9月20日にお知らせした土石流警報装置の誤警報につきましては、下記原因を特定し、損傷した通信線を9月21日に交換、警報装置についても異常が無いことが確認出来たため、本日17時に運用を再開することとしました。
