# 広島市安佐北区口田南3丁目

導流工、流路工、ワイヤーセンサー、  
監視カメラまで完成

2018年7月31日(火) 17時00分現在

I-1-9-33溪流

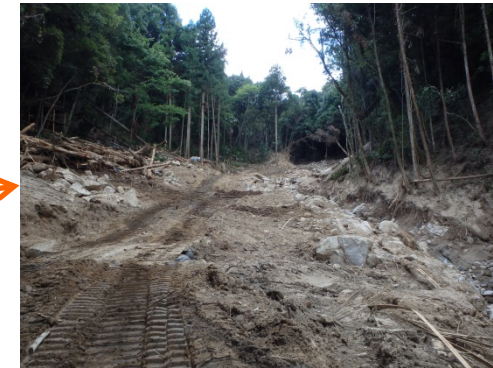
ワイヤーネット進入路が完成(7/31)

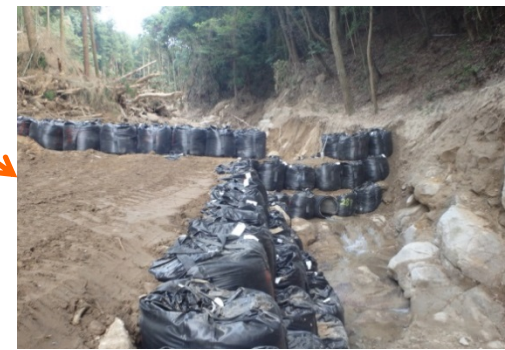
導流工が完成(7/24)

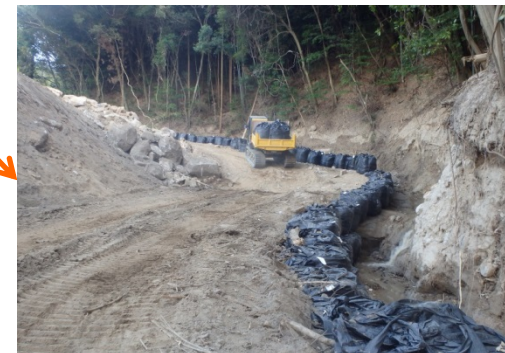
流路工が完成(7/23)

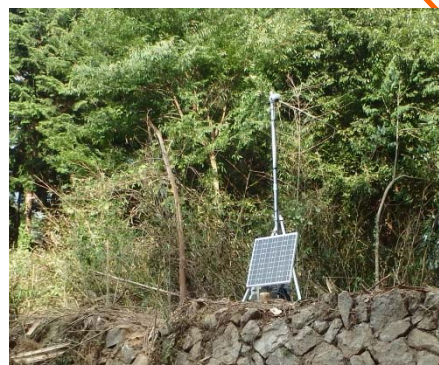
監視カメラ設置完了(7/28)

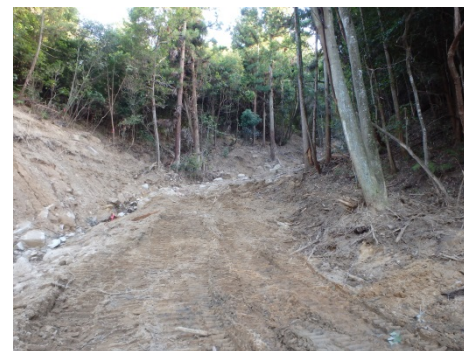
ワイヤーネット進入路が完成(7/31)

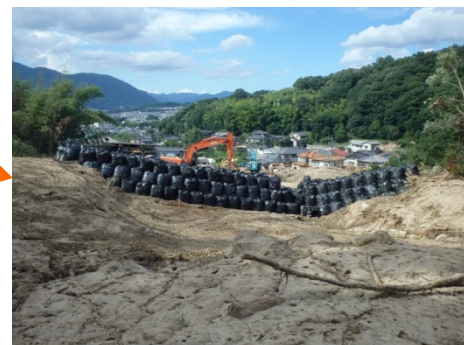
導流工が完成(7/22)

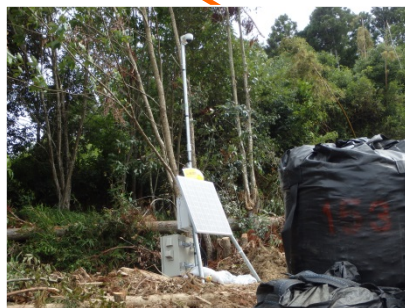
監視カメラ設置完了(7/28)

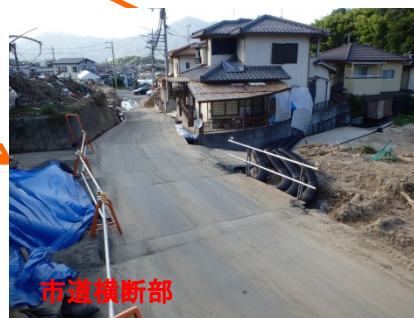
市道横断部

流路工が完成(7/30)

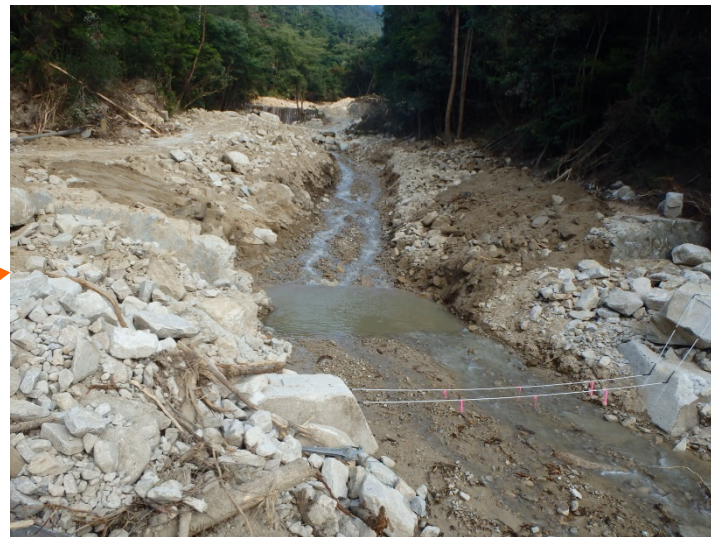
第2堰堤背面の掘削が完了(7/17)  
(流路断面の確保)

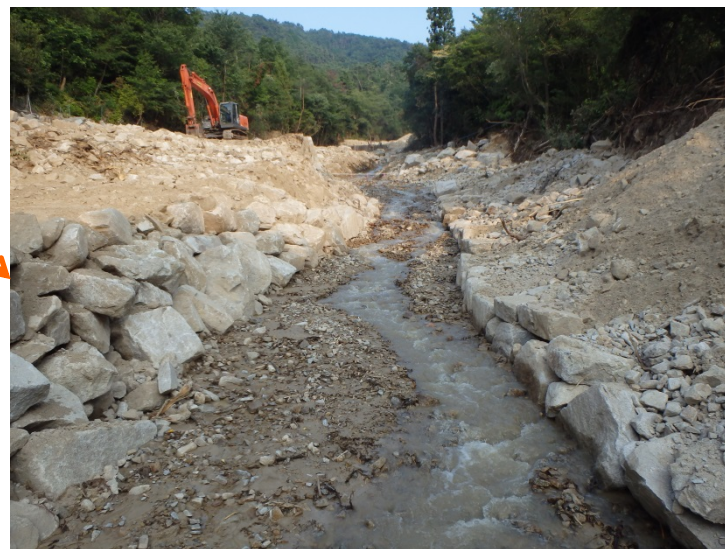
第1堰堤背面の掘削が完了(7/17)  
(流路断面の確保)

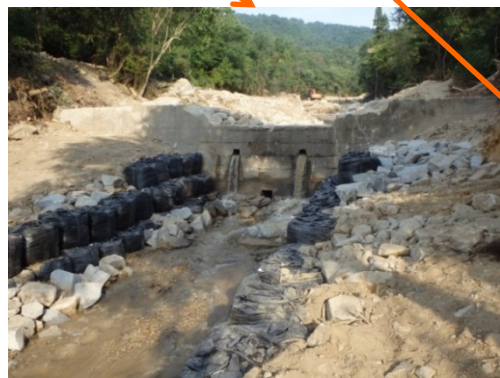
流路工が完成(7/18)  
(堰堤下流の洗掘防止)

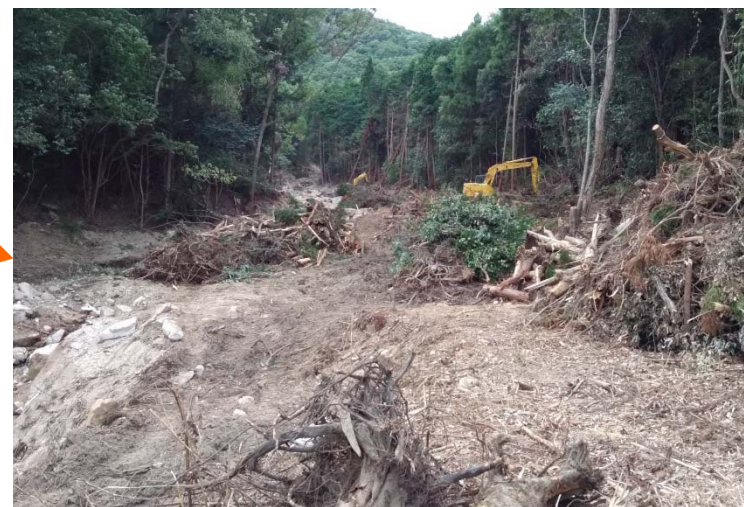
ワイヤーネットの進入路の延伸

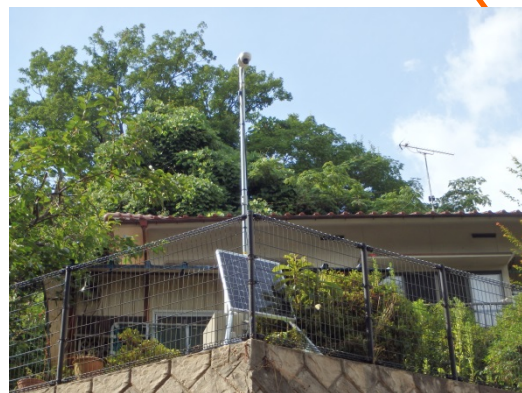
監視カメラ設置完了(7/28)

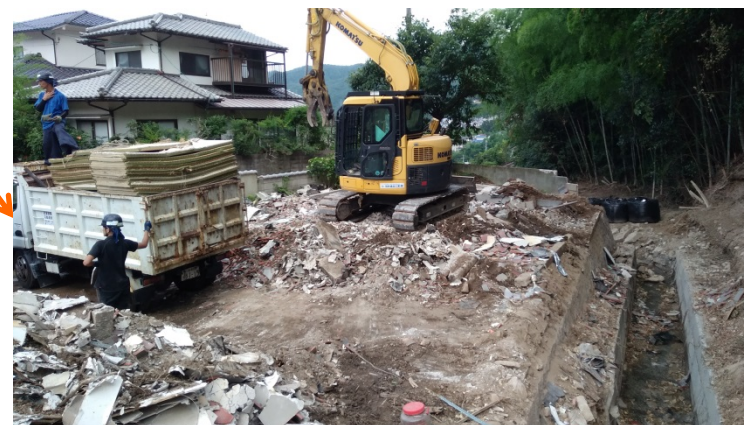
工事用道路の促進(上流側)
