太田川河川事務所

記者発表・配付資料

平成30年 9月10日
15:30 配付

「平成30年7月豪雨」による土石流被害箇所における 土石流警報装置の誤警報について（坂町 明神川）

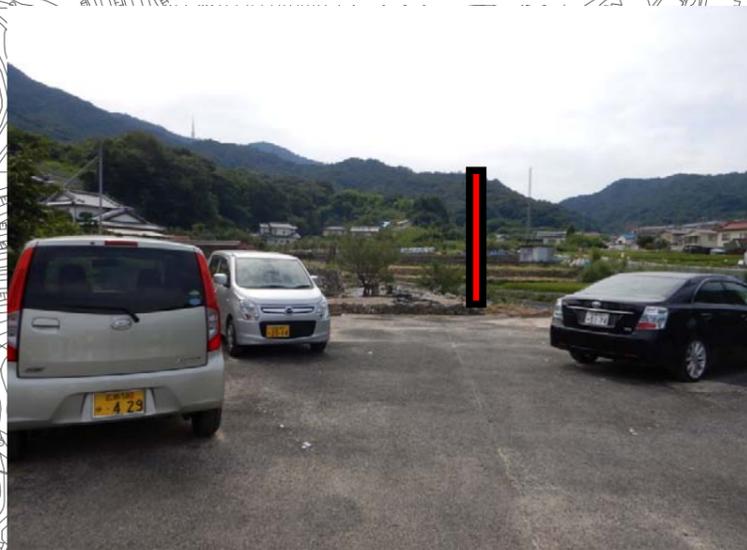
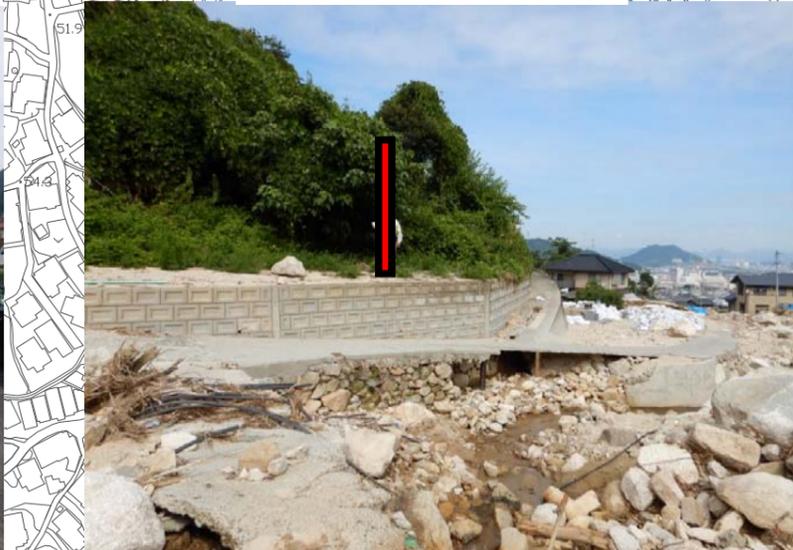
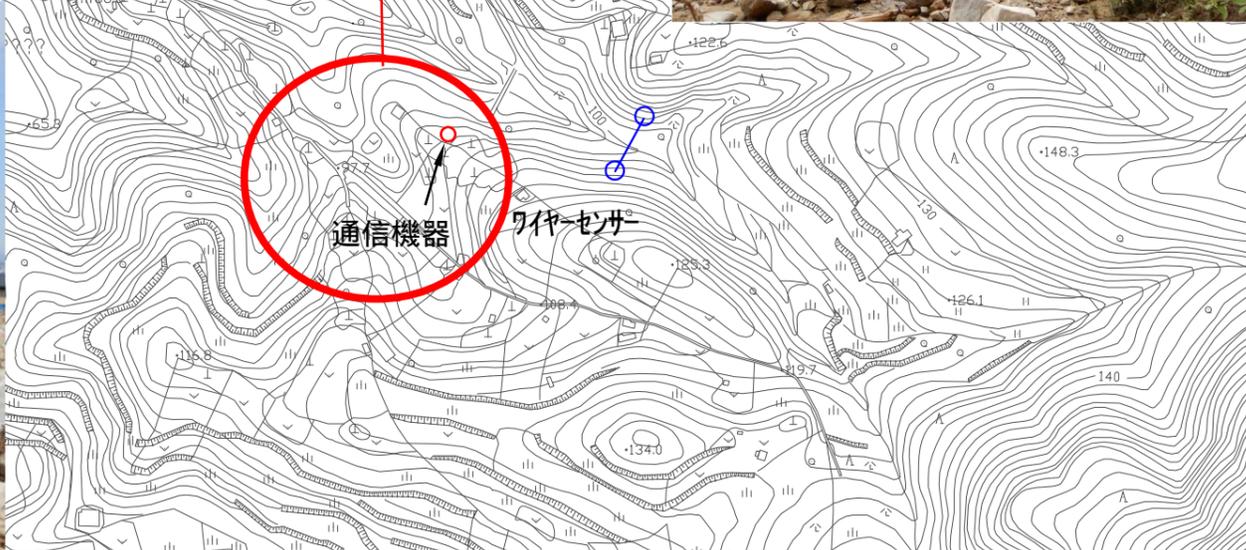
天候不良に伴う太陽光蓄電器の蓄電不良により通信機器の異常が発生し、警報器が作動した。

太陽光蓄電器の蓄電
不足から通信異常が
発生した通信機器

8:54 土石流警報装置の異常発生警報発令
9:57 現地確認した職員より溪流の異常なしの連絡あり。
10:20 職員、設置業者による現場点検によりバッテリー切れを確認、
本日中に1週間程度対応可能な大容量バッテリーに交換
