# 広島市安佐北区口田南3丁目

応急対策(導流工、流路工、土石流警報装置、監視カメラ、ワイヤーネット)が完了

2018年10月31日(水) 17時00分現在

## I-1-9-33溪流

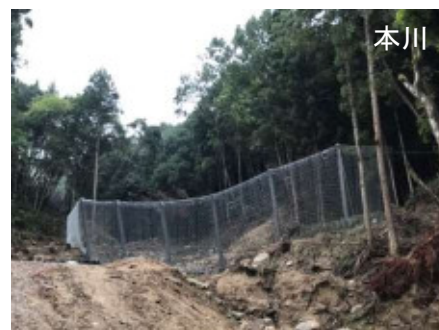
ワイヤーネット工完成(本川9/12、支川9/17)

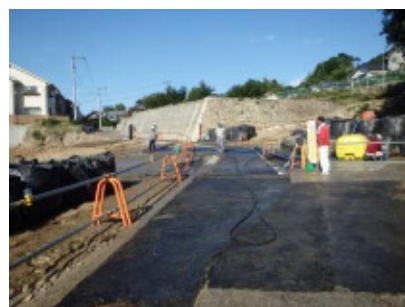
市道の仮復旧完了(9/5)

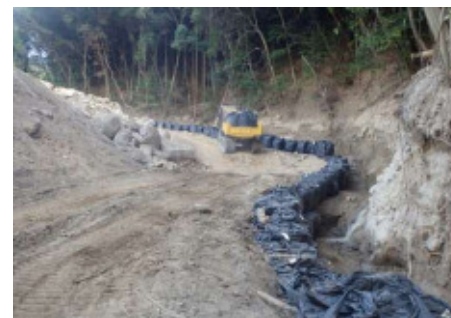
流路工が完成(7/23)

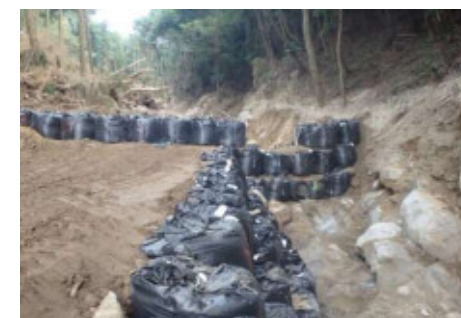
導流工が完成(7/24)

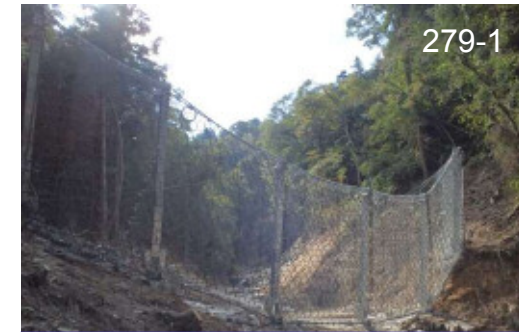
ワイヤネット工が完成(10/16)

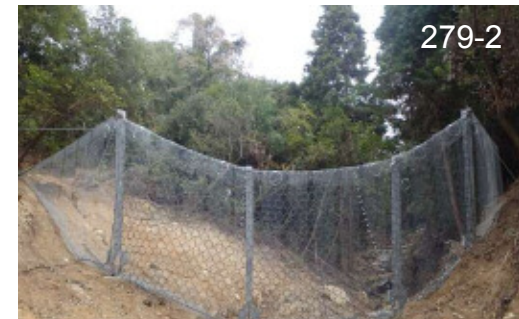
ワイヤネット工が完成(10/27)

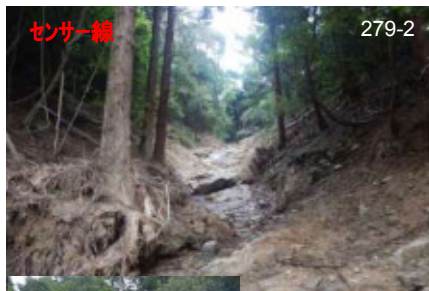
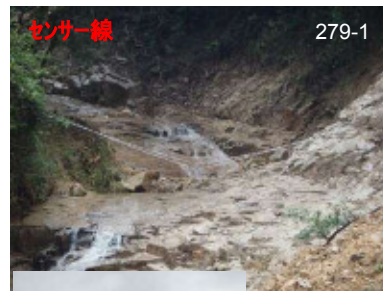
土石流警報装置完了(9/28)

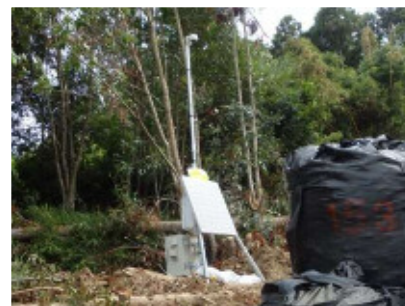
監視カメラ設置完了(7/28)

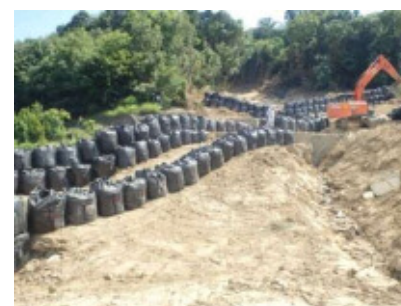
流路工が完成(7/30)

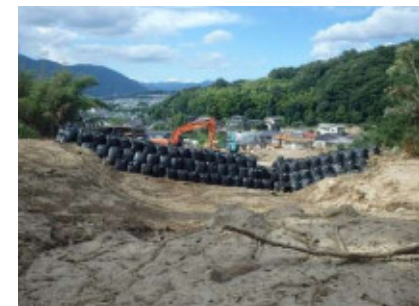
導流工が完成(7/22)

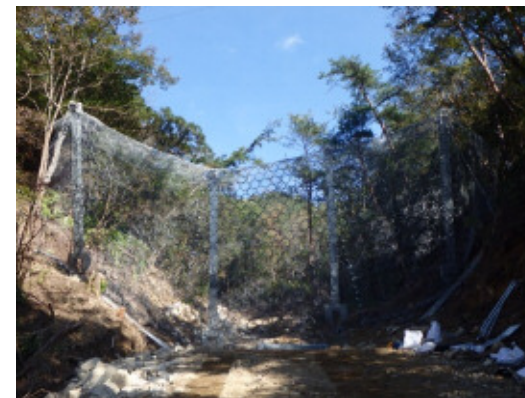
ワイヤーネット工(支川)が完成(10/13)

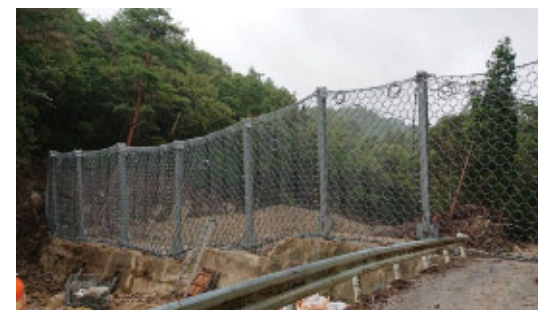
ワイヤーネット工(本川)が完成(8/31)

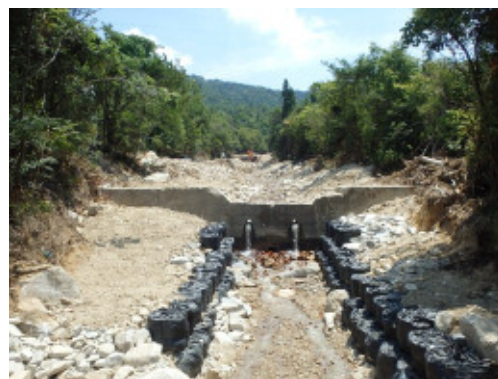
流路工が完成(7/18)  
(堰堤下流の洗掘防止)

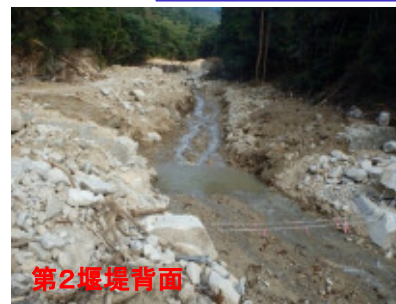
第2堰堤背面

堰堤背面の掘削が完了(7/17)  
(流路断面の確保)

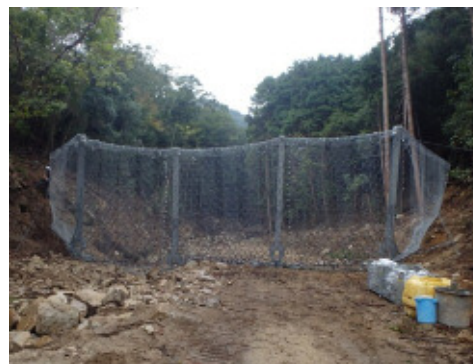
ワイヤーネット工完成(10/10)

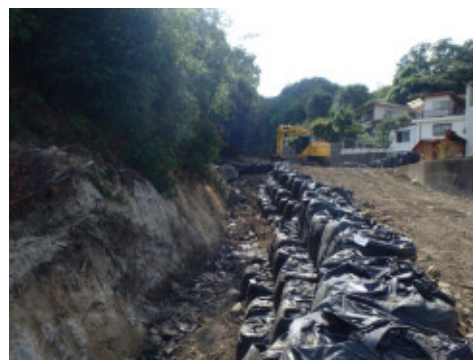
流路工(上流側)が完成(8/6)

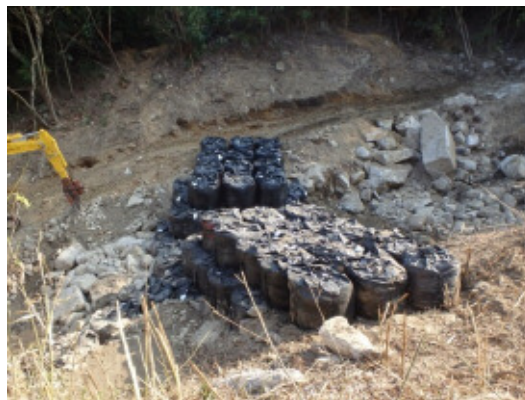
導流工が完成(8/3)

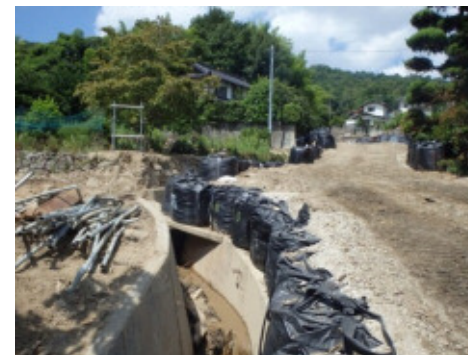
流路工(下流側)が完成(8/1)
