**太田川河川事務所**  
**記者発表・配付資料**

**平成30年7月豪雨により土石流の被害を受けた9地区で  
強靱ワイヤーネット設置などの「応急対策が完了」しました。**

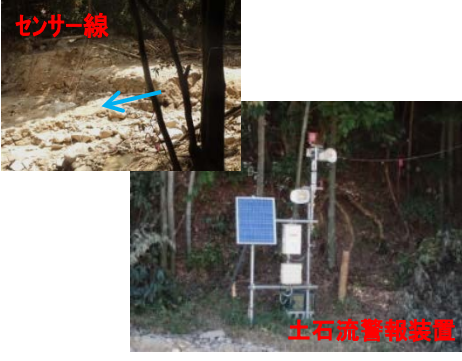
土石流警報装置設置状況

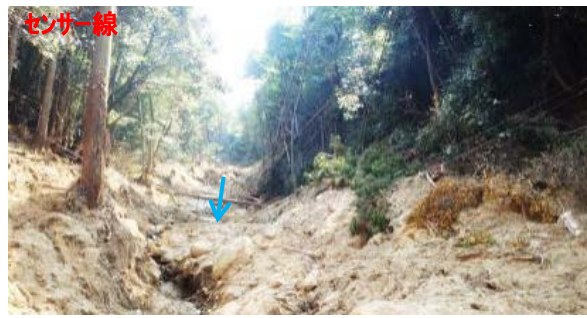
土石流警報装置設置状況

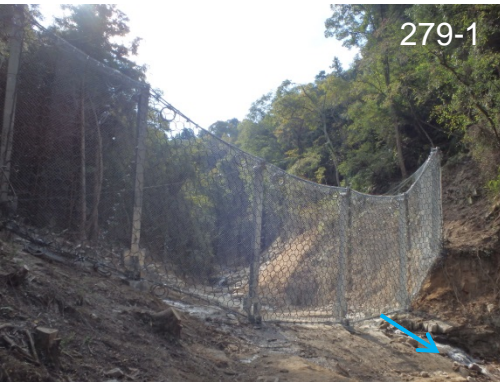
強靱ワイヤーネット設置状況

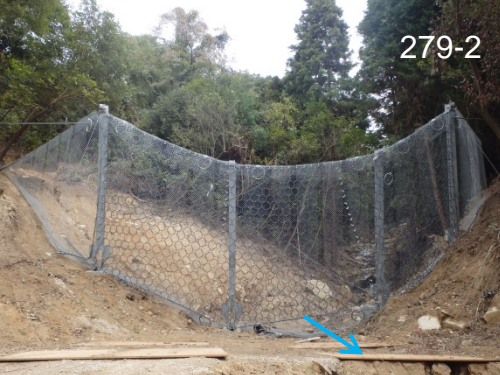
強靱ワイヤーネット設置状況

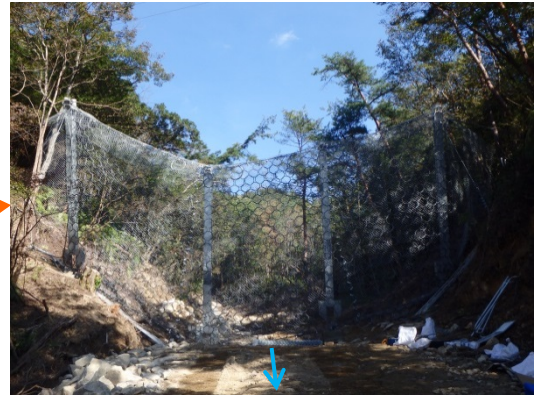
強靱ワイヤーネット設置状況(支川)

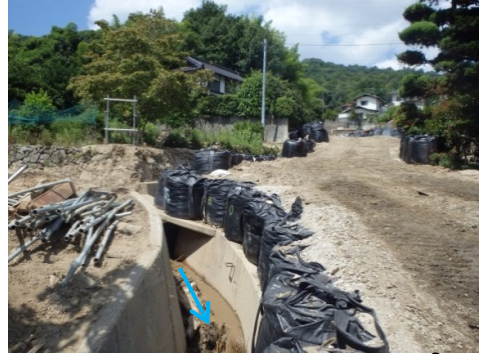
流路工(下流側)実施状況

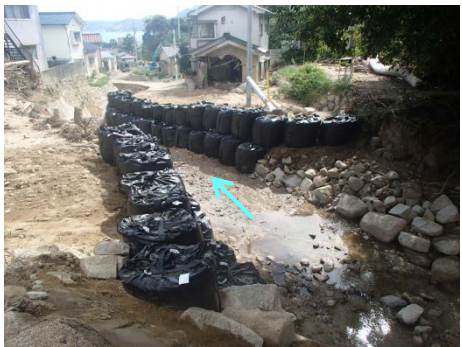
流路工(断面確保)・導流工実施状況

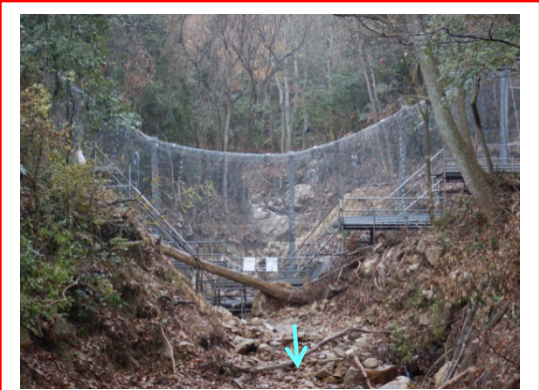
強靱ワイヤーネット設置状況

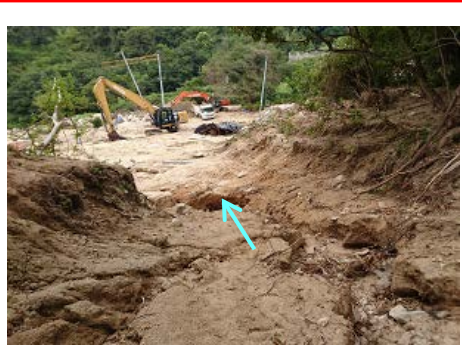
導流工実施状況

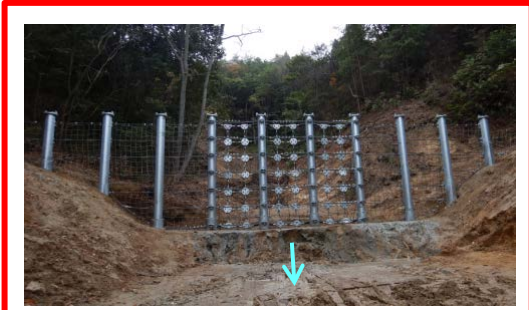
土石流応急対策工設置状況

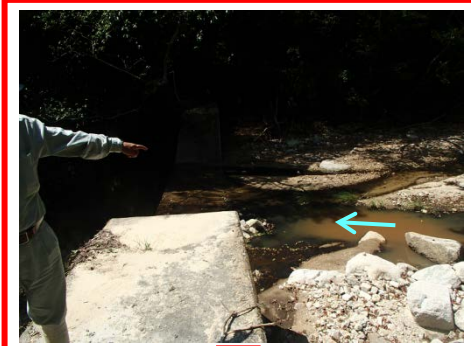
既設堰堤  
除石

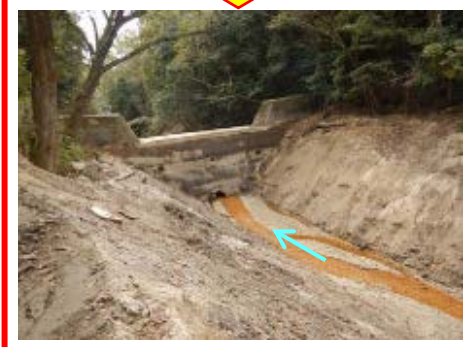
既設堰堤の除石状況

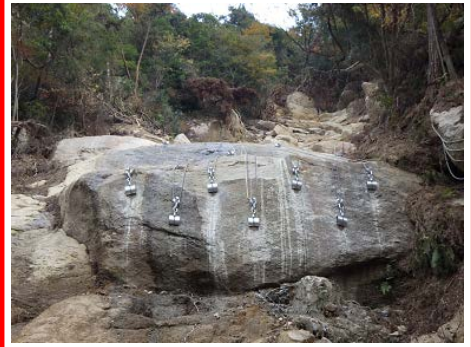
落石防止対策実施状況
