# 平成25年7月28日豪雨による中国地整管内の主な被災箇所(直轄国道) 一般国道191号 萩市須佐地内

○7月28日11時40分、道路崩落(L=48m、法長20m)により通行止め  
○崩落部を避けた迂回路により応急復旧を実施。7月30日8時、復旧作業着手  
○8月5日(月)AM6:00に片側交互通行により通行止を解除

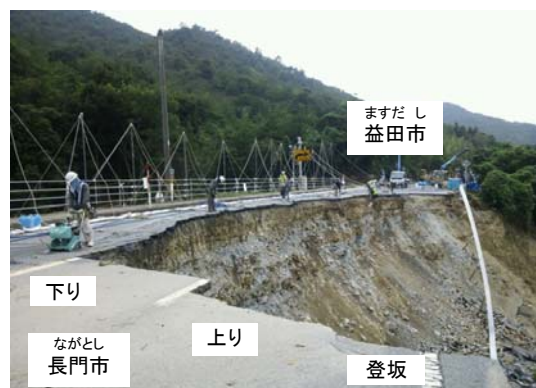
平成25年8月1日 14:00撮影 復旧作業状況

- 7月31日の作業  
・迂回路の伐採、法尻部の側溝土砂撤去、崩落箇所下部の進入路検討着手
- 8月1日の作業  
・迂回路の法尻部に土のう設置、崩落部のモルタル吹き付け準備
- 8月2日の作業  
・迂回路の盛土工事、崩落部のモルタル吹き付け
- 8月3日の作業  
・迂回路の盛土工事、崩落部のモルタル吹き付け、舗装工事
- 8月4日の作業  
・迂回路舗装、ガードレール設置、保安施設設置等

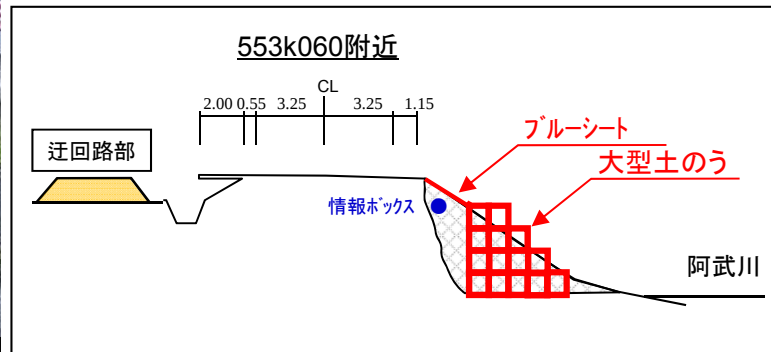
断面図(復旧作業中)

553k070～090(上)  
路肩崩落 L=約20m, H=5.5m  
上り線通行止め  
7/29 12:00 路肩崩落による通行止め  
13:30 片側交互通行  
17:20 応急復旧着手  
20:30 大型土のう設置着手

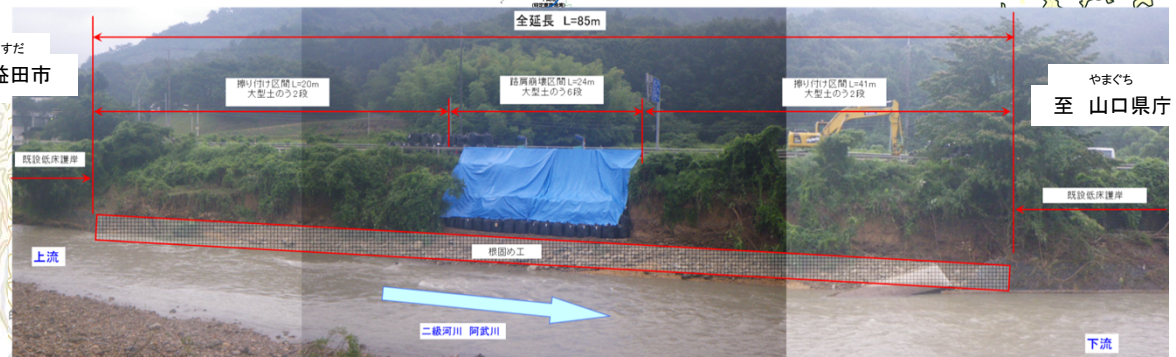
7/31 崩落部土のう及びブルーシート設置完了

○7月31日 路肩崩壊部の大型土のう及びブルーシート設置完了

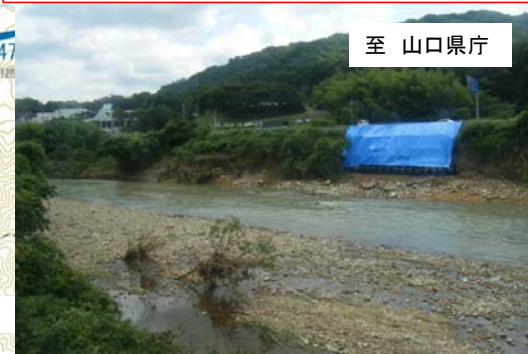
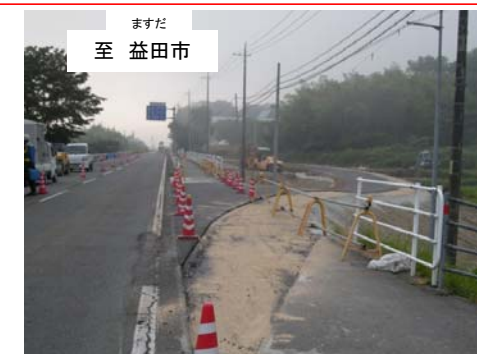
平成25年8月12日 6:00撮影 迂回路工事施工中

○8月9日 2車線確保のための迂回路工事施工中
