鳥取自動車道

緊急のり面点検の結果について

鳥取自動車道 のり面緊急点検

点検結果について

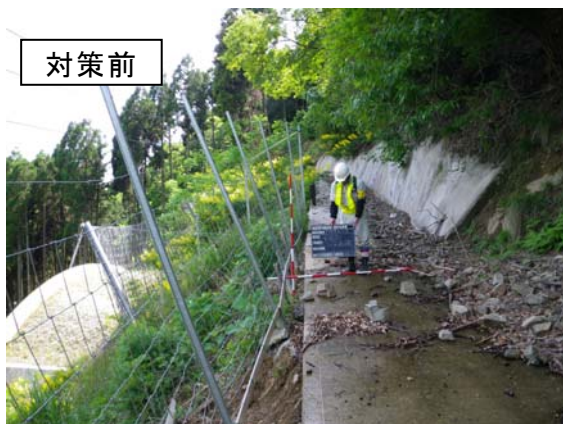
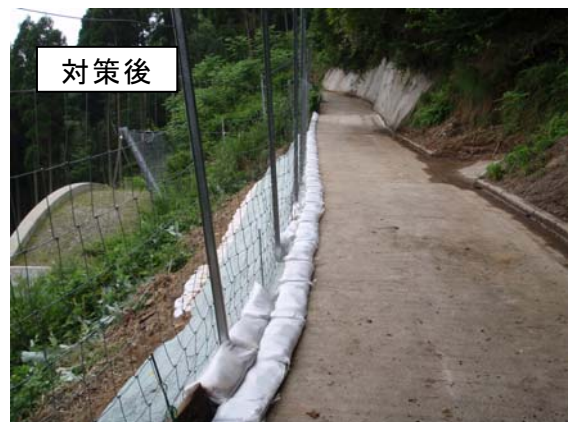
①平福トンネル起点側坑口

| ① 佐用郡佐用町平福 | 平福トンネル起点側坑口付近 | のり面の小崩落あり |

のり面小崩落箇所の補修

降雨により、のり面が侵食される恐れがあるため、小崩落箇所に土のうと、シート張りを行いました。また、堆積していた土砂は撤去しました。

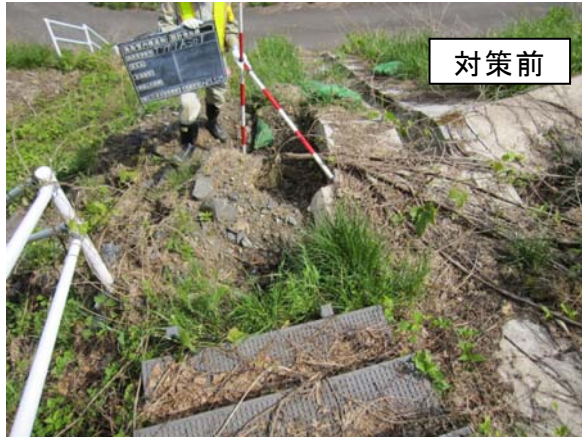
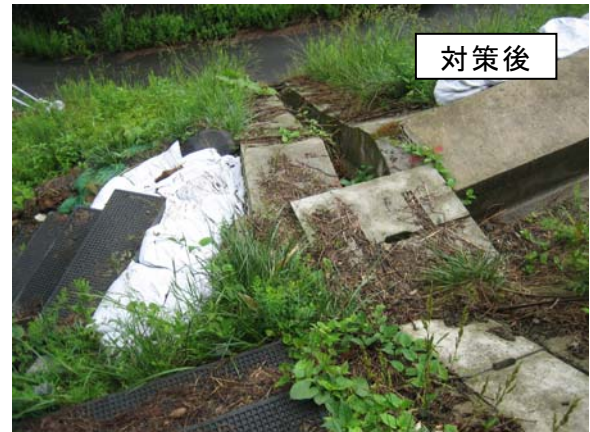
②智頭インター付近

| ④ 八頭郡智頭町市瀬 | 智頭インター付近 | のり面の小崩落あり |

のり面の小崩落

降雨によりのにり面が侵食される恐れがあるため、小崩落箇所に土のうと、シート張りを行いました。

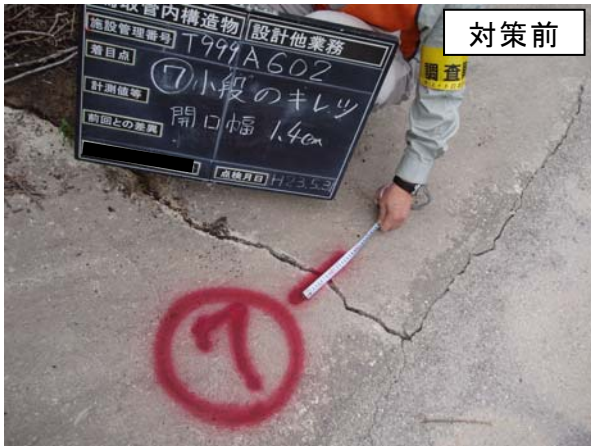
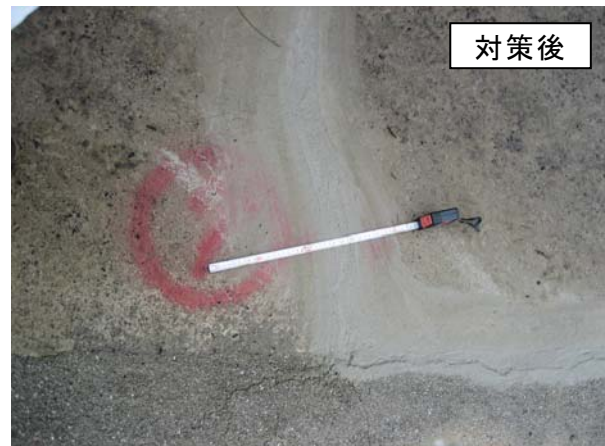
③佐用川橋付近

| ② 佐用郡佐用町平福 | 佐用川橋付近 | のり面にクラックあり |

のり面小段部のクラック補修

クラックの補修を行いました。

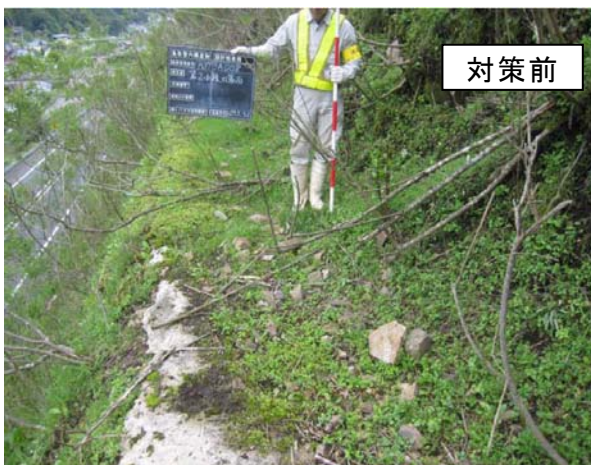
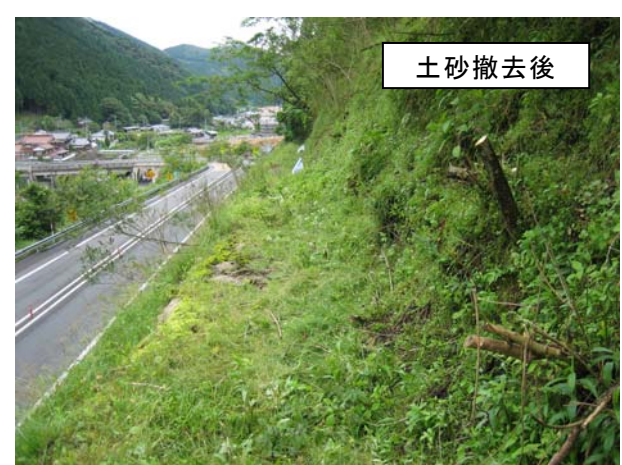
④あわくら橋付近

| ③ 英田郡西粟倉村影石 | あわくら橋付近 | のり面に土砂堆積 |

のり面小段に土砂堆積

堆積した土砂を撤去しました。土砂等の落下を防止する簡易な柵を6月末までに小段に設置します。
