## 平成23年度「千代川堤防点検」の結果について

# 「平成23年度 出水期前千代川堤防点検」 点検結果表

# 千代川水系安全利用点検 陸上部（水際を含む）

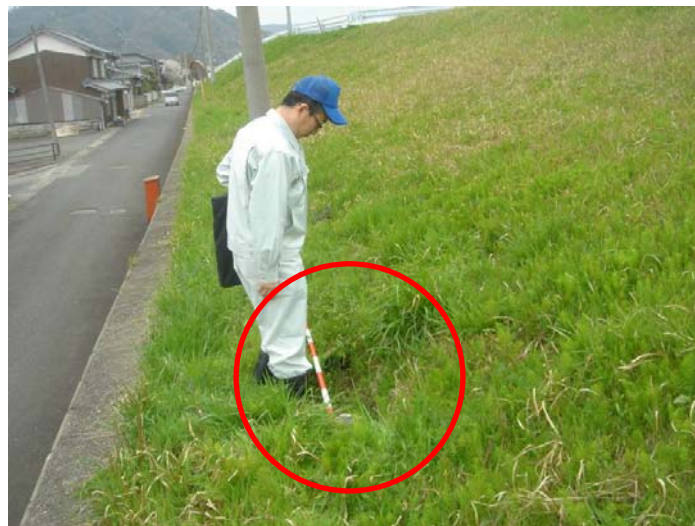
| No. | 対象区域 | | | 点検実施<br>期間 | 対象施設 | 点検項目 | 点検結果 | 緊急度 | 実施する措置あるいは予定 |
|---|---|---|---|---|---|---|---|---|---|
| 5 | 千代川 | 右岸 | 9k300 | H23.4.15 | 堤防 | 陥没 | 堤防法面が陥没(φ1000×深さ300mm) | B | 出水期までに補修する |

千代川 堤防に陥没  
(出水期までに補修)

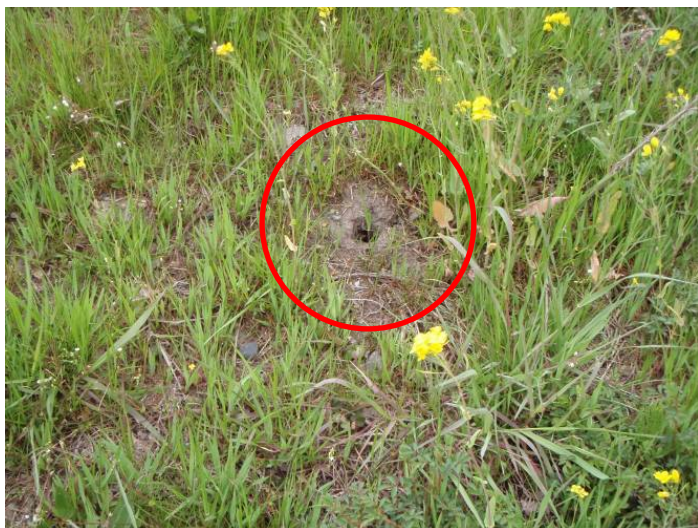
| No. | 対象区域 | | | 点検実施<br>期間 | 対象施設 | 点検項目 | 点検結果 | 緊急度 | 実施する措置あるいは予定 |
|---|---|---|---|---|---|---|---|---|---|
| 6 | 千代川 | 左岸 | 9k450～<br>10k200 | H23.4.15 | 堤防 | 変状 | 堤防法面にモグラと思われる穴が多数開いていた。(最大深20cm) | B | 出水期までに補修する |

千代川 堤防にモグラなど小動物の穴  
(出水期までに補修)

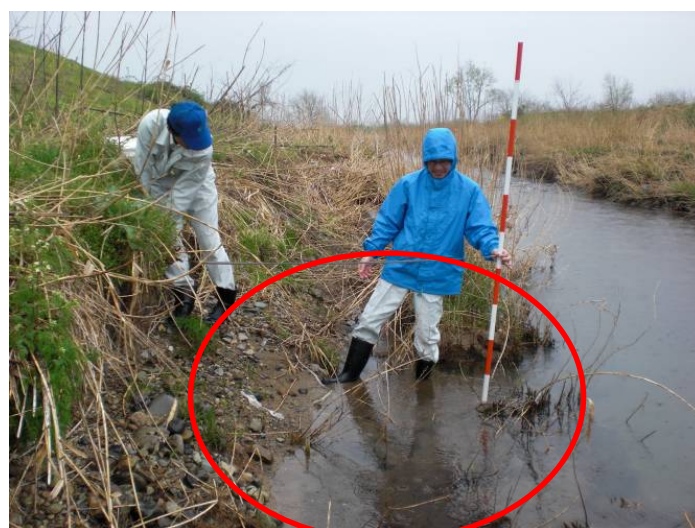
| No. | 対象区域 | | | 点検実施<br>期間 | 対象施設 | 点検項目 | 点検結果 | 緊急度 | 実施する措置あるいは予定 |
|---|---|---|---|---|---|---|---|---|---|
| 7 | 千代川 | 左岸 | 11k980 | H23.4.15 | 床固め・河床 | 変状・流失 | 砂見川合流点部分の床固めブロックの流出・沈下・河床洗掘(沈下1m、離れ2m) | C | 一部洗掘が確認されたため、出水時に変化をモニタリングする |

砂見川合流点 河床が一部洗掘  
(出水時に変化をモニタリング)

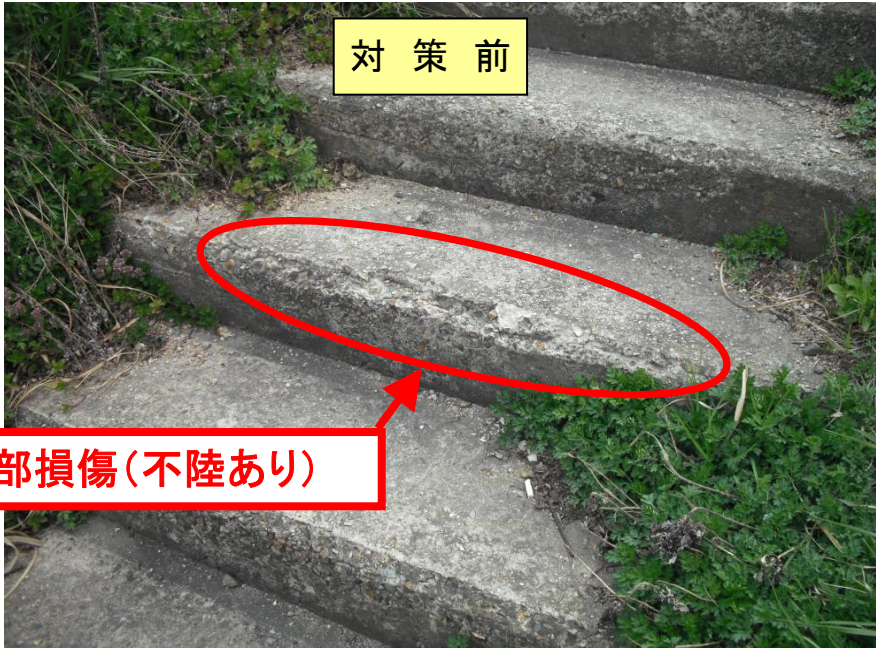
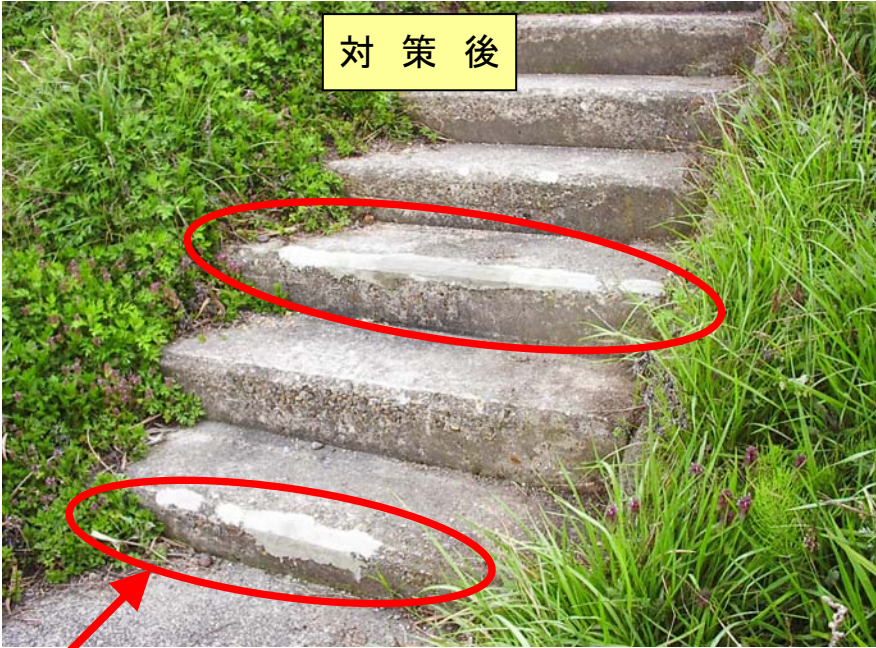
| ①<br>市民ス<br>ポーツ広場 | 右岸 | 4k200<br>～ 5k100 | H23.4.15 | 階段<br>階段護岸<br>低水護岸 | ○陥没等損傷部への落ち込み<br>○親水護岸からの滑り落ち<br>○護岸及び護岸天端周辺の陥没<br>等損傷部への落ち込み<br>○危険性の注意喚起（看板等）<br>○その他想定される危険性 | ○堤防川表階段（4k500 付近）が一部損傷し、<br>踏面に不陸があり、転落の恐れがある。 | ② | 本）モルタルで補修 | | |

| | | 河川名 | 千代川水系千代川 |
|---|---|---|---|
| <div><div>対策前</div><div>一部損傷(不陸あり)</div></div> <div><div>対策後</div><div>モルタル補修</div></div> | | | |

| | | 河川名 | 千代川水系千代川 |
|---|---|---|---|
| 措置状況 | <p>階段の補修<br/>当箇所は、スポーツ広場に隣接する階段で、踏み面が一部損傷し、不陸ができており、転落の恐れがあるため、モルタル補修を実施。</p> | | |

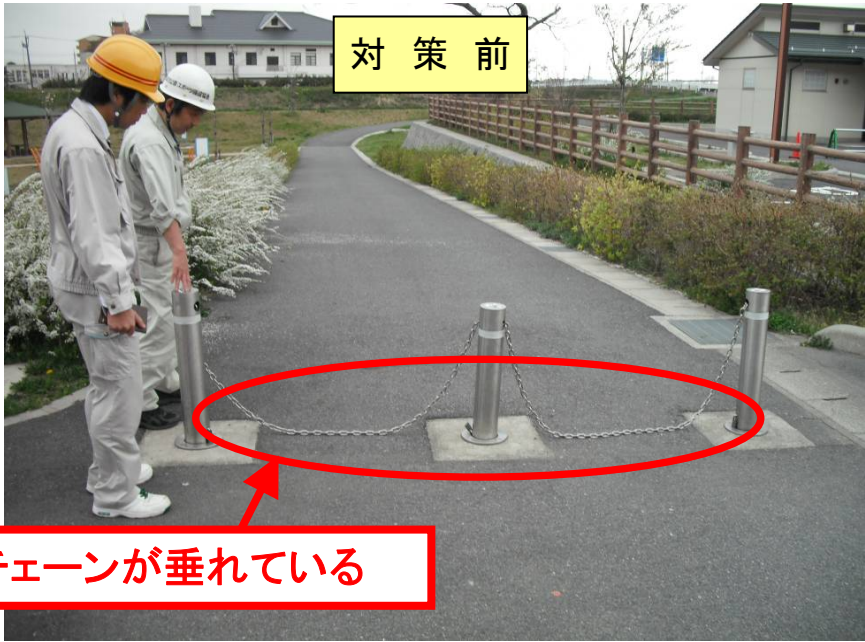
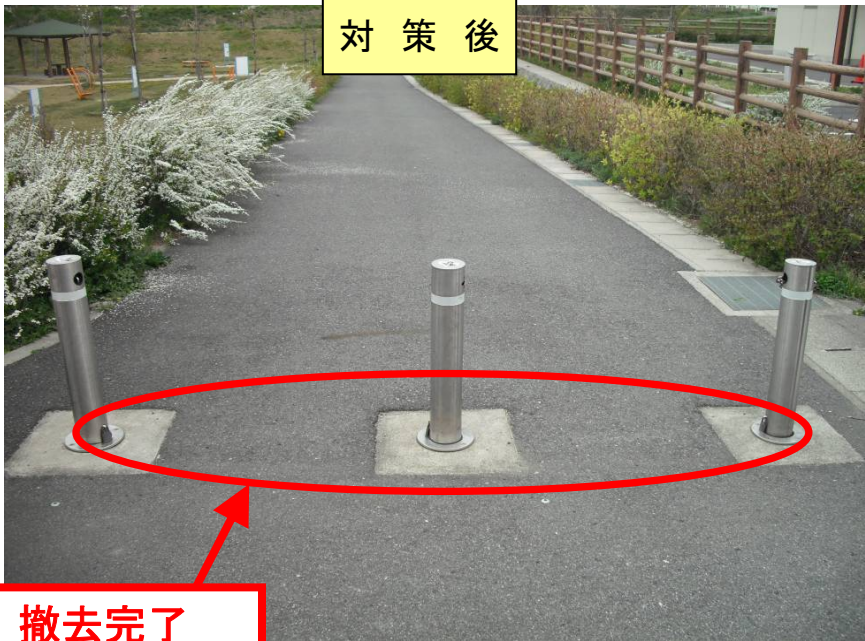
| ⑧<br>重箱緑地<br>公園（浜<br>坂 遊 水<br>池） | 右岸 | 3k200<br>～ 3k300 | H23.4.15 | 階段護岸 | ○親水護岸からの滑り落ち<br>○護岸及び護岸天端周辺の陥没<br>等損傷部への落ち込み<br>○その他想定される危険性 | ○用途不明の支柱がある。<br>○車止めのチェーンが垂れており、転倒の<br>恐れがある。 | | | ②<br>② | 本）看板滅失のため、再設置<br>本）チェーンを取り止め | | | | |

| | | 河川名 | 千代川水系袋川 |
|---|---|---|---|
| 措置状況 | チェーンの取り止め<br>当箇所は、平常時に多目的公園として利用されている区域で、車止めのチェーンが垂れており、通行者が転倒する恐れがあるため、チェーンの撤去を実施。 | | |

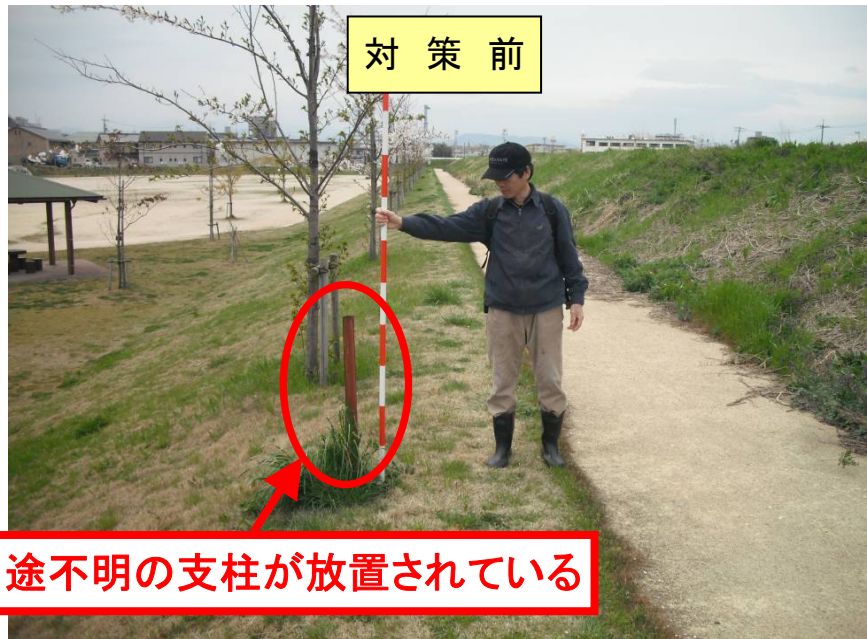
対策前

| 措置状況 | 用途不明の支柱<br>当箇所は、平常時に多目的公園として利用されている区域で、用途不明の支柱が放置されており、公園管理者へ連絡した。 | | |

用途不明の支柱が放置されている
