# 弥栄ダムの総合点検

大田 頼楽

中国地方整備局 弥栄ダム管理所 (〒739-0627 広島県大竹市小方町小方813-1)

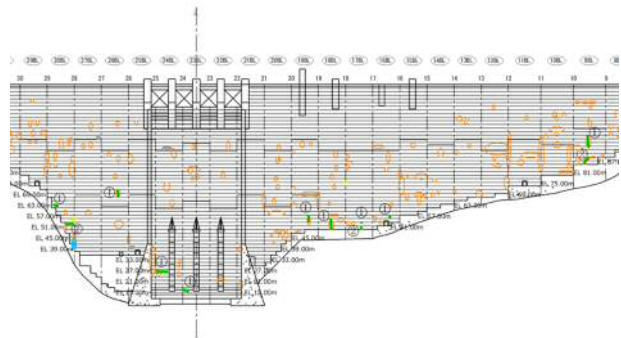
図3 クラックマップ(下流面)

現地調査として堤体のクラック調査を行った。一部にクラックや遊離石灰の溶出等が見られるがコンクリートの劣化は進行していない。

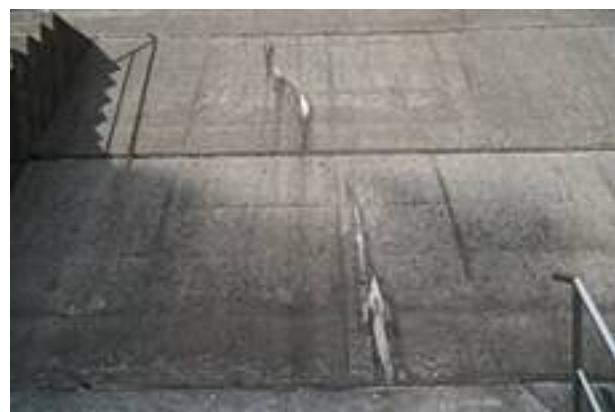
図4 クラック及び遊離石灰の溶出

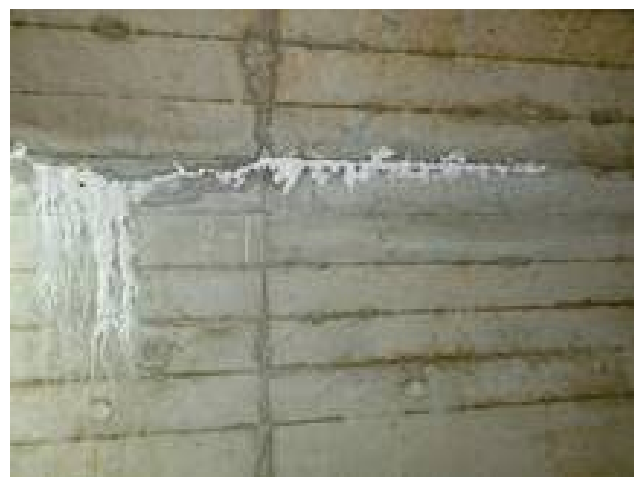
監査廊内でもクラック、遊離石灰の溶出等が見られたが安全性に問題は無い。

図5 クラック及び遊離石灰の溶出(監査廊内)
