## 第1下郷高架橋(上り)現地確認の実施概要について

だいいちしもごうこうかきょう  
橋名: 第1下郷高架橋(上り)

位置: 国道2号 475k505～475k645

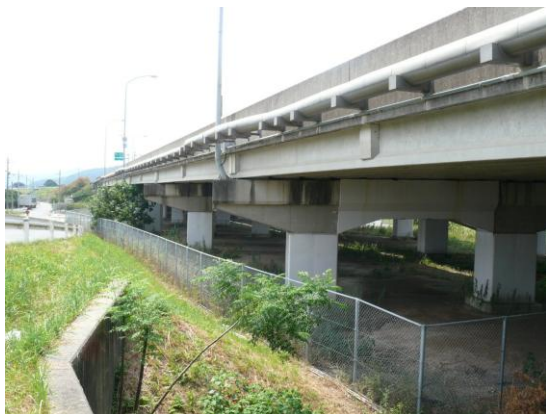
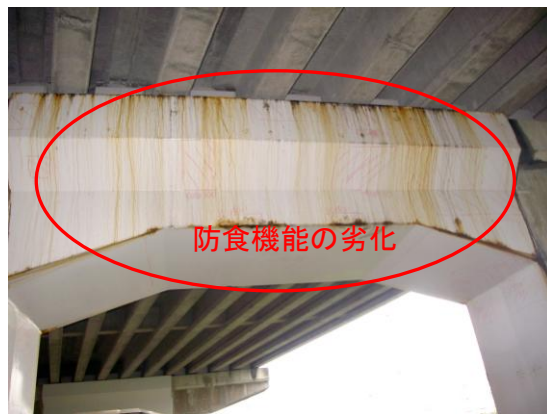
【損傷状況写真】P2 橋脚

B判定(鋼部材: 防食機能の劣化、コンクリート部材: ひびわれ等)
