第1回 高津川河床掘削懇談会
～ 昨年度までの検討経緯について～

平成27年 2月 27日

国土交通省 中国地方整備局

浜田河川国道事務所

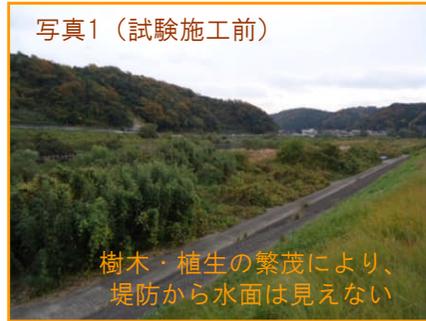
写真1 (試験施工前)

平成24年3月撮影

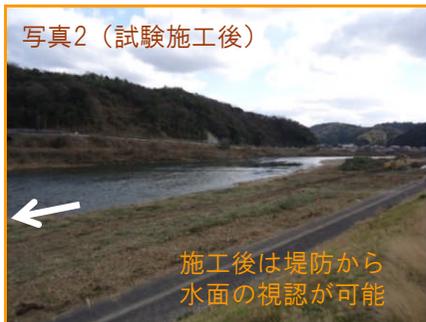
写真2 (試験施工後)

平成25年3月撮影

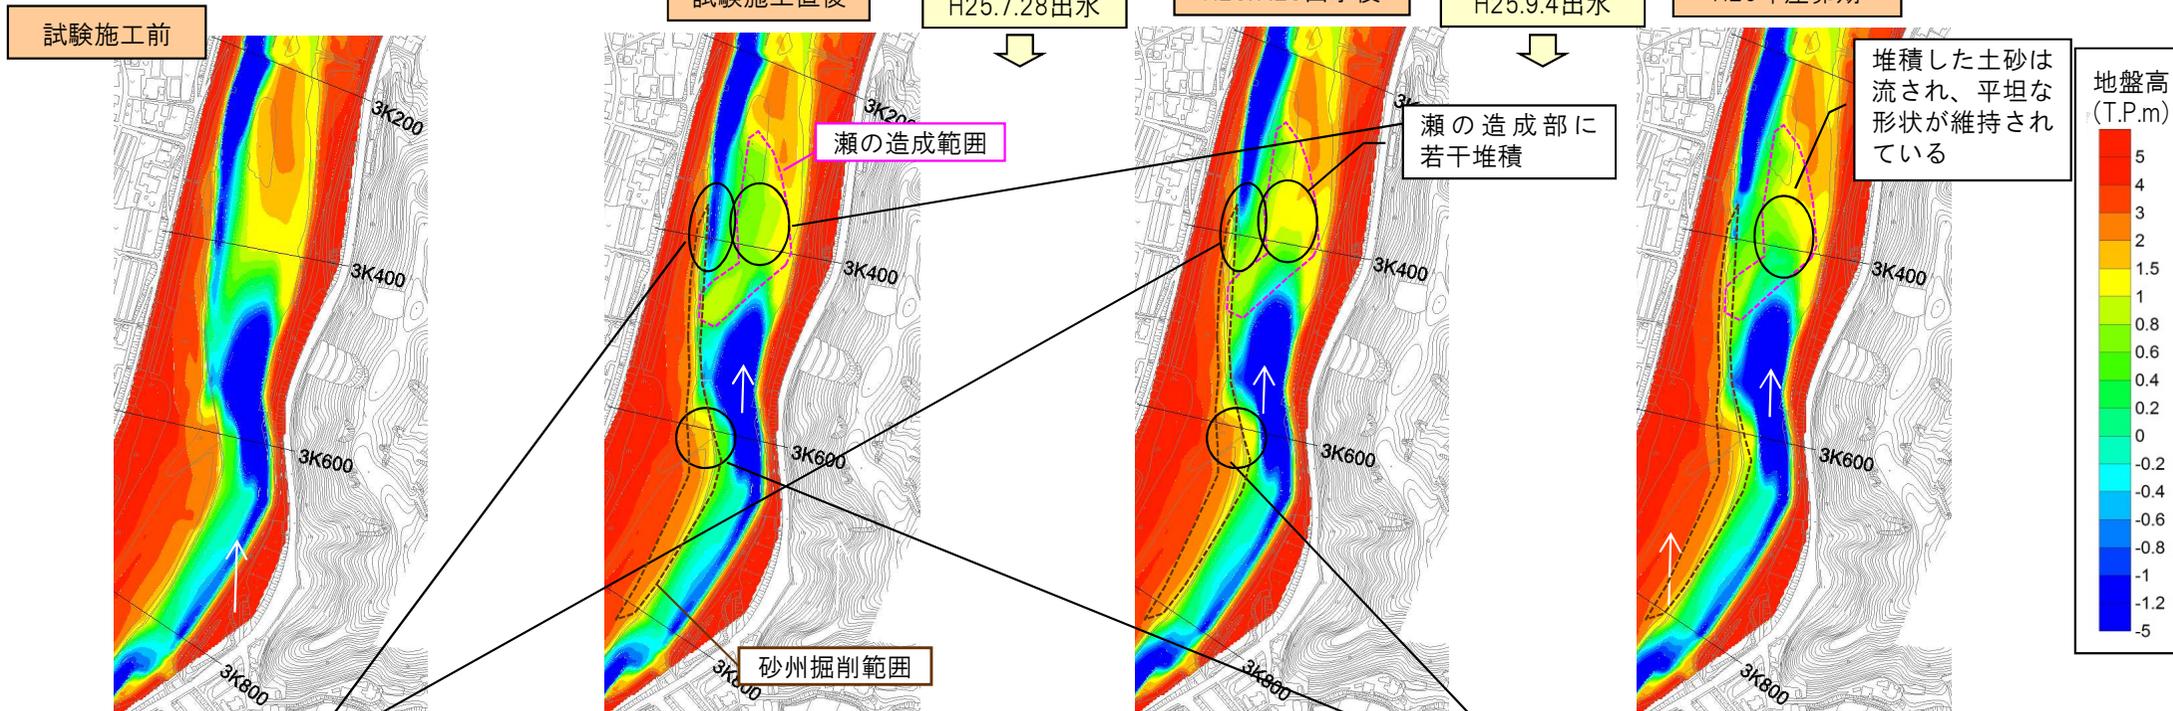
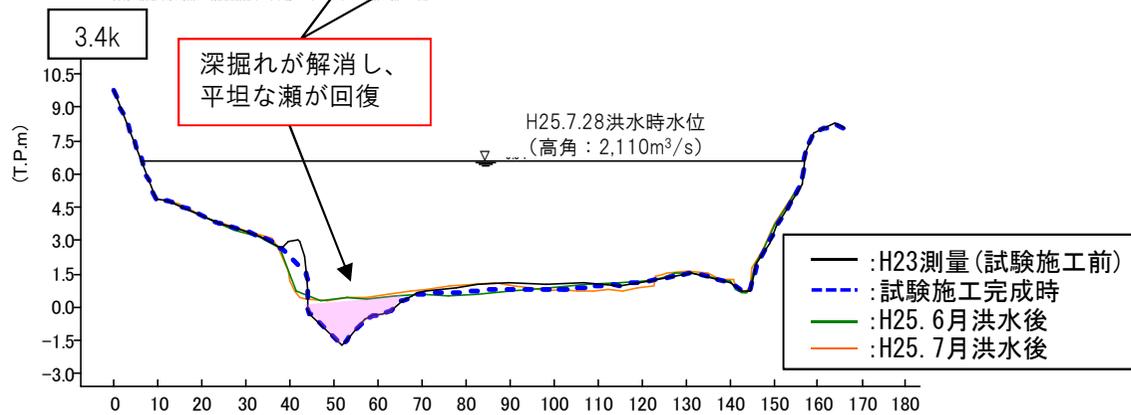
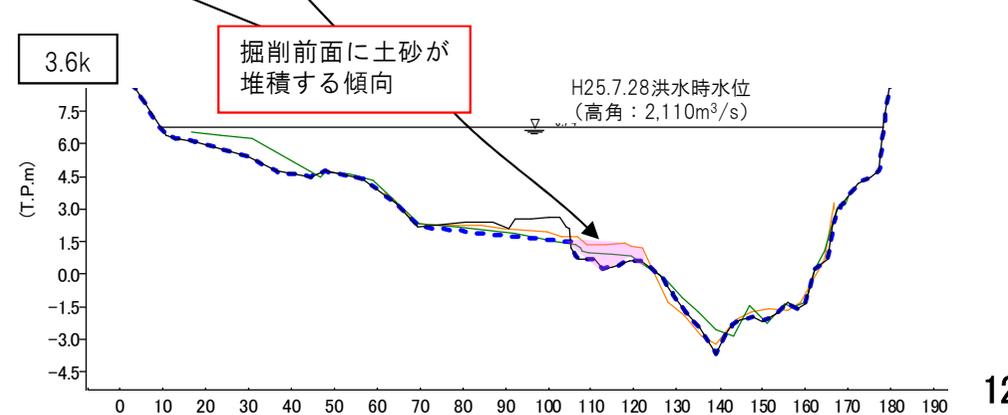
実測値によるエンコウの瀬の地盤高の変化

- エンコウの瀬(試験施工区)では、瀬の造成部において出水後も平坦な瀬の形状を維持している。
- 瀬の下流左岸側では、みお筋部に生じていた深掘れが緩和した。
- 今年度発生した出水は、概ね50mmよりも小さい粒径は流される規模であったことから、試験施工時に洪水時に流れにくい50mm以上の粒径を含む土砂を投入したことが瀬の維持につながったものと推察できる。

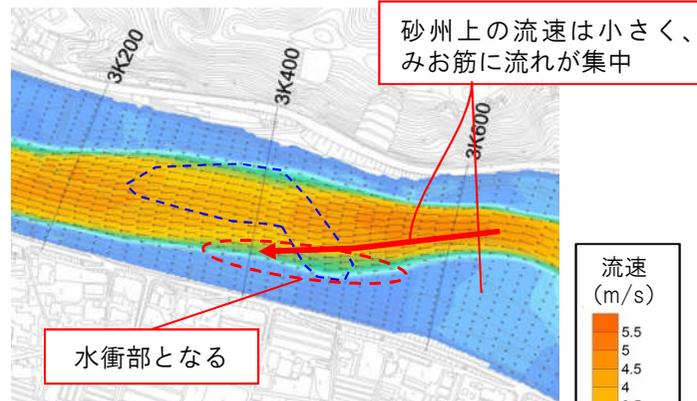
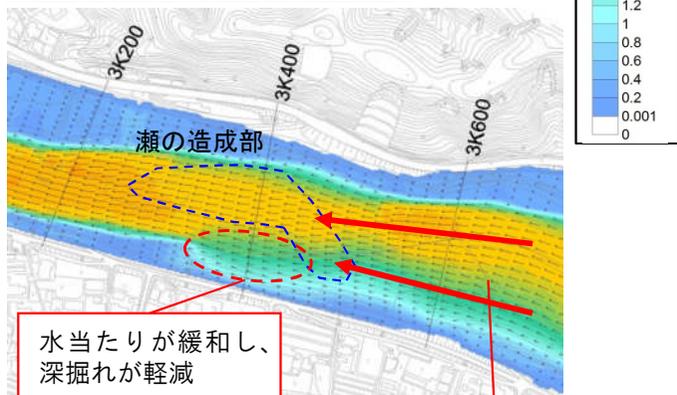
H25.7.28洪水時の流況再現計算結果

- 洪水時における砂州の冠水やみお筋部の深掘れの解消が確認できた。
- 試験施工により、当初ねらいどおり砂州から瀬へ連続的に土砂が移動する環境が形成されたと考えられる。

左岸の樹木伐採、砂州掘削により砂州から瀬への直線的な流れが広い範囲で発生

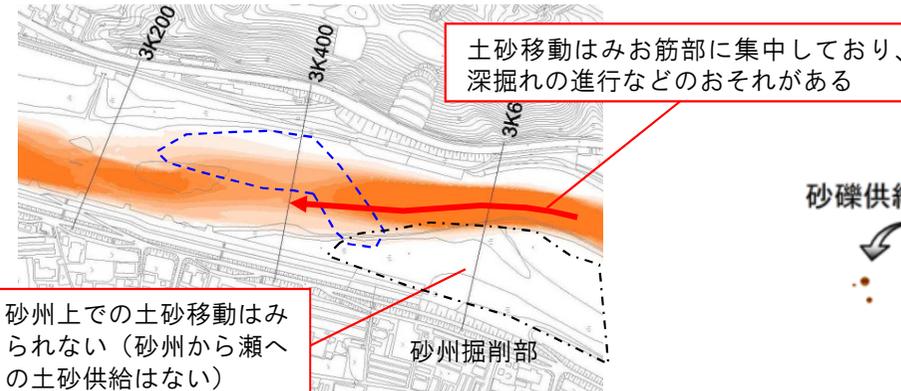
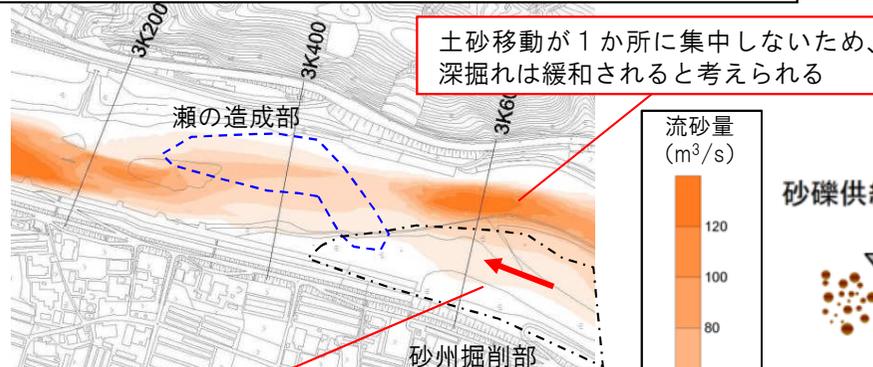
H25.6.20およびH25.7.28の2洪水を対象とした河床変動計算結果

左岸の樹木伐採、砂州掘削により砂州上での土砂移動が発生し、砂州から瀬へ土砂供給されている

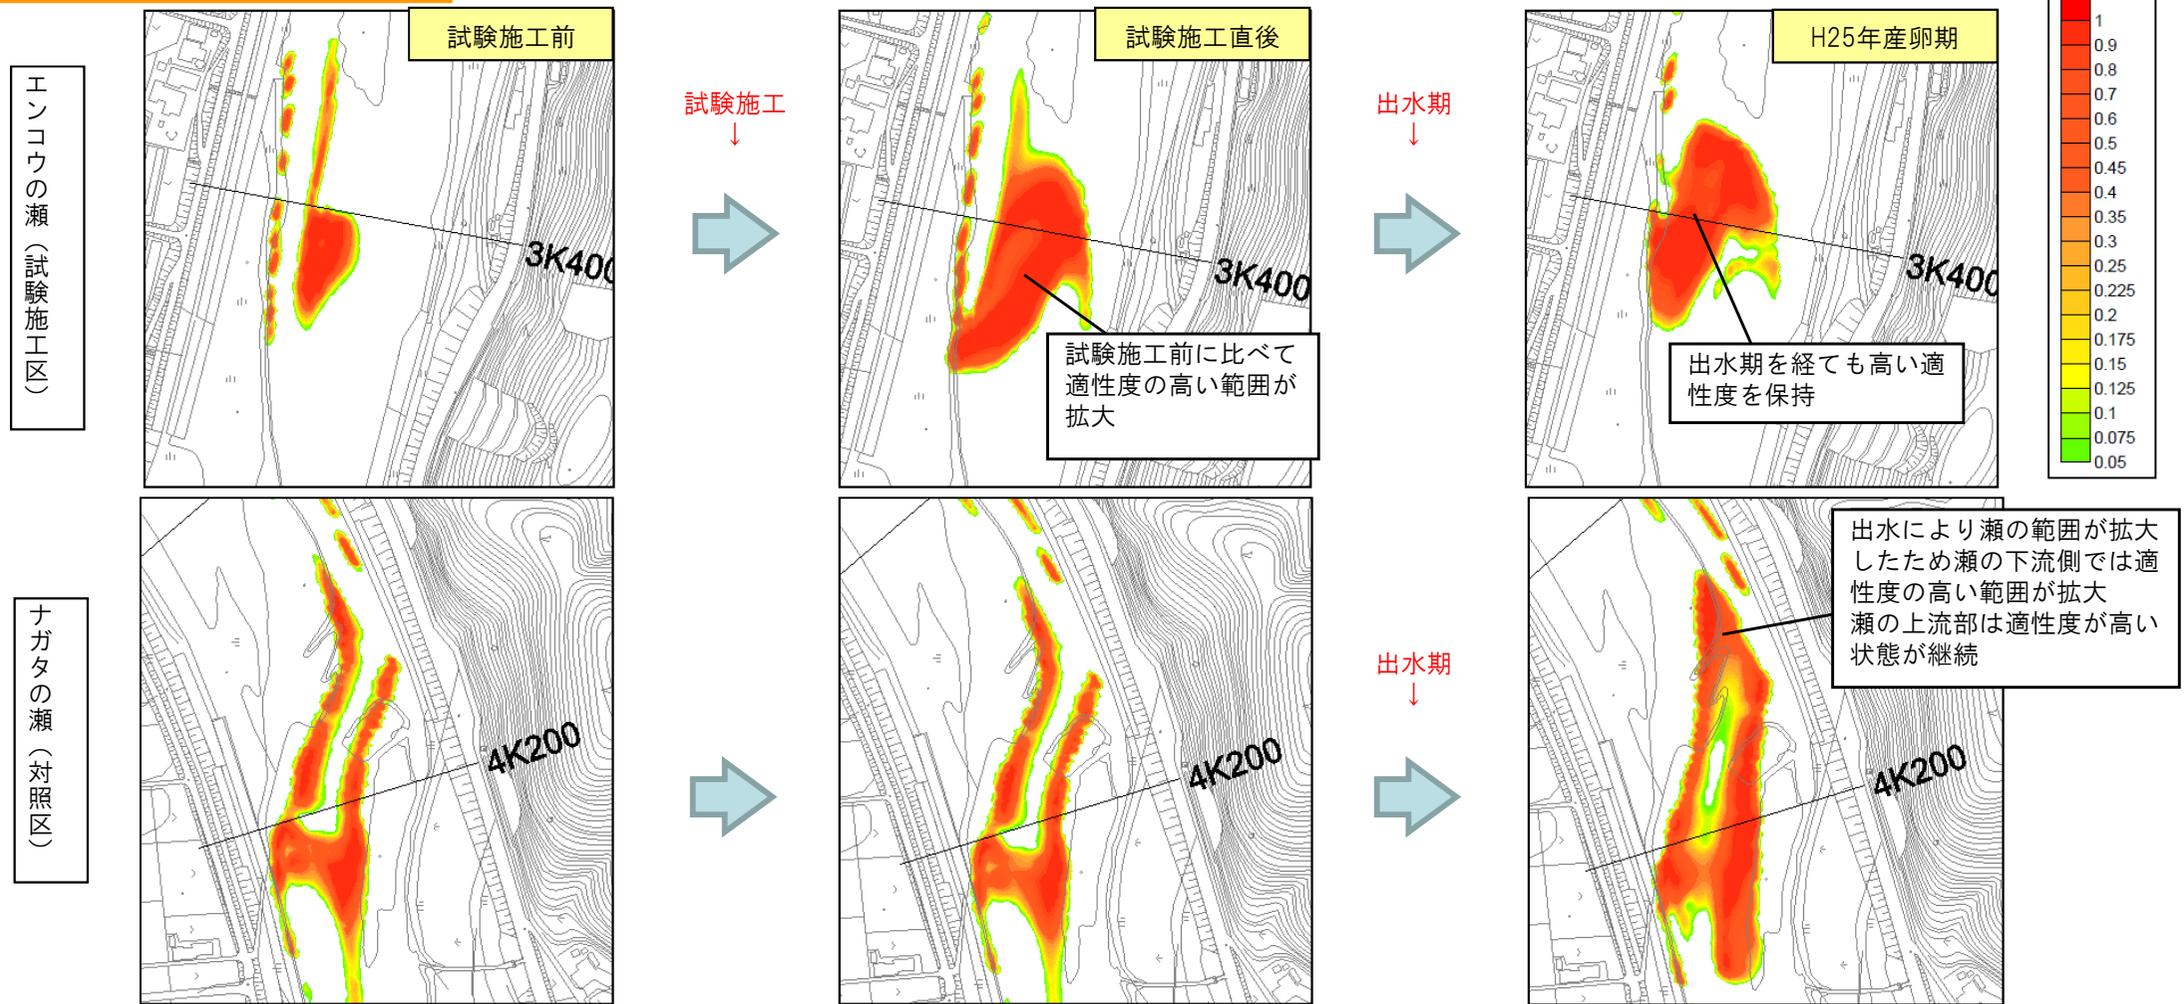
試験施工前後の適性度評価結果

- エンコウの瀬は、試験施工により適性度の高い範囲が拡大し、出水期を経たH25年産卵期においても適性度の高い状態を保持している。
- 試験施工以降は、様々な流量規模で産卵に適した流速帯が形成されていることを現地調査により確認しており、幅広い流況に応じて瀬が形成されるよう施工形状を設定した効果と推察できる。
- ナガタの瀬は元々適性度が高く、H25年産卵期には出水による瀬の拡大に伴い、試験施工直後に比べて適性度の高い範囲が拡大した。
- 但し、平均的な流況下では好適な物理環境が形成されているものの、現地調査結果では流況に応じて好適な流速帯の割合が増減しており不安定な傾向にあるといえる。

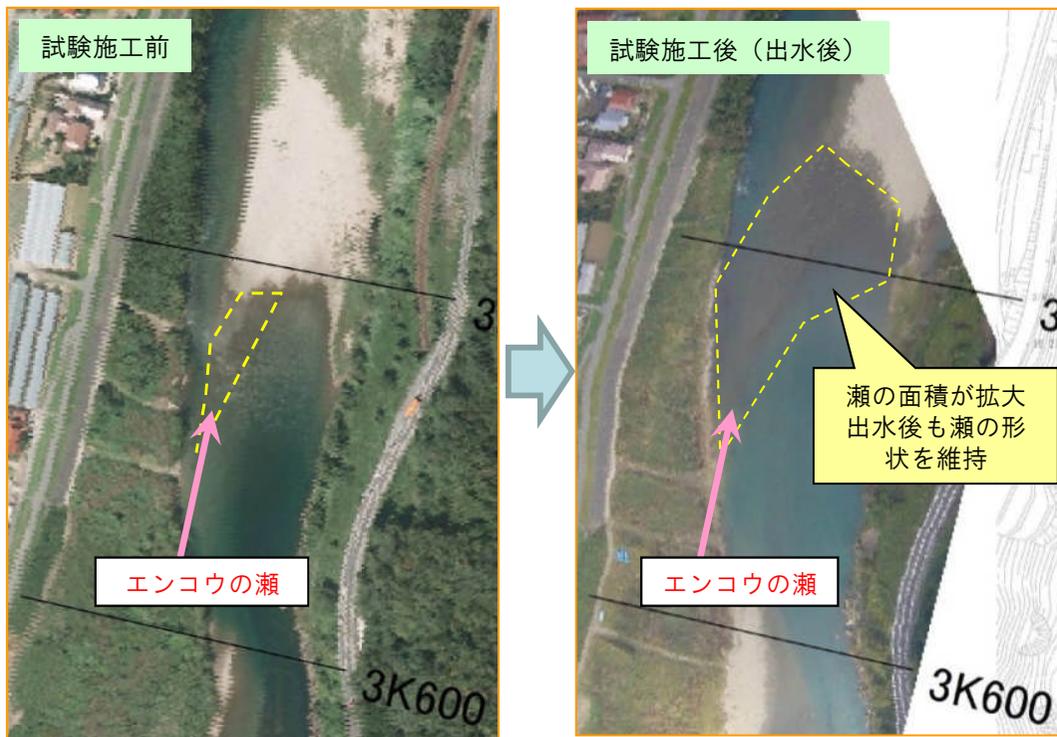
エンコウの瀬の範囲
（試験施工前および試験施工後（出水後）の垂直写真）
